1. 被災前の状況

3. 被災状況

5. 計画堤防高の設定

7. 計画平面図

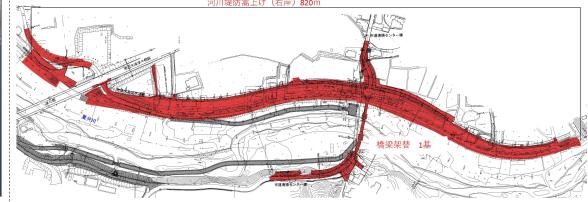
河川堤防嵩上げ(右岸) 820m

防潮堤(右岸防潮堤L=820m)

付替道路(右岸道路部L=75m、左岸道路部L=125m)

橋梁掛替 1基
