# 【施設効果事例】泉沢川砂防堰堤(岩手県下閉伊郡岩泉町)

# 【施設効果事例】おおし さわ大石沢砂防堰堤いわ て けん しも へ い ぐん いわいずみちよう(岩手県下閉伊郡岩泉町)

# 【施設効果事例】石畑沢砂防堰堤(岩手県下閉伊郡岩泉町)

# 【施設効果事例】やまぎし さわ山岸の沢(2)砂防堰堤いわてけんしもへいぐんいわいずみちょう(岩手県下閉伊郡岩泉町)

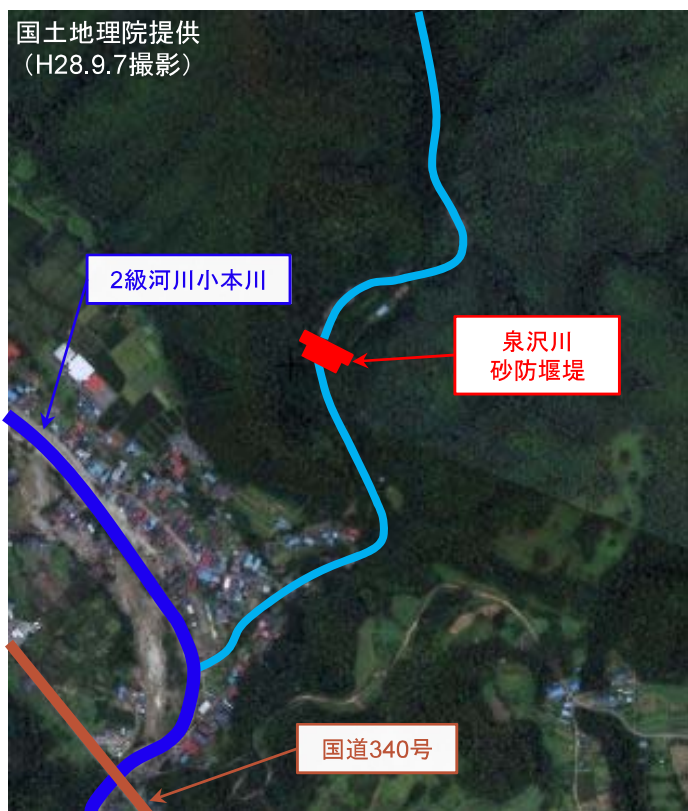
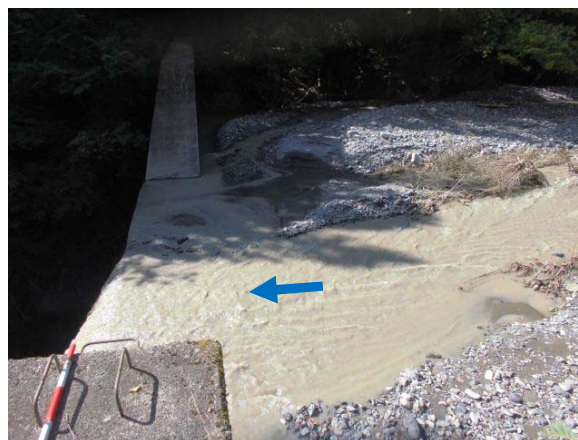
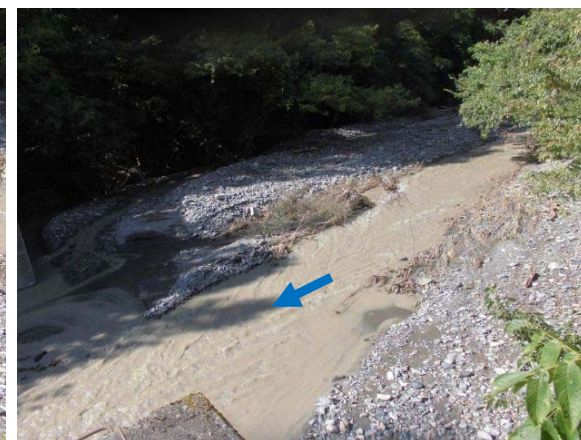
土石流発生後

災害発生日：平成28年8月30日  
降雨状況：連続雨量 243mm (8月29日 9時～30日20時)  
時間最大雨量 63mm (8月30日17時～18時)  
※岩泉雨量観測所 (盛岡地方気象台)  
しもへいぐん いわいずみちよう  
発生箇所：岩手県下閉伊郡岩泉町  
崩壊状況：土石流捕捉量 約 3,000m<sup>3</sup>  
状況：台風10号の豪雨により土石流となり流下 (8月30日)。  
不透過型砂防堰堤が土石流を捕捉し、下流への被害を未然に防止。

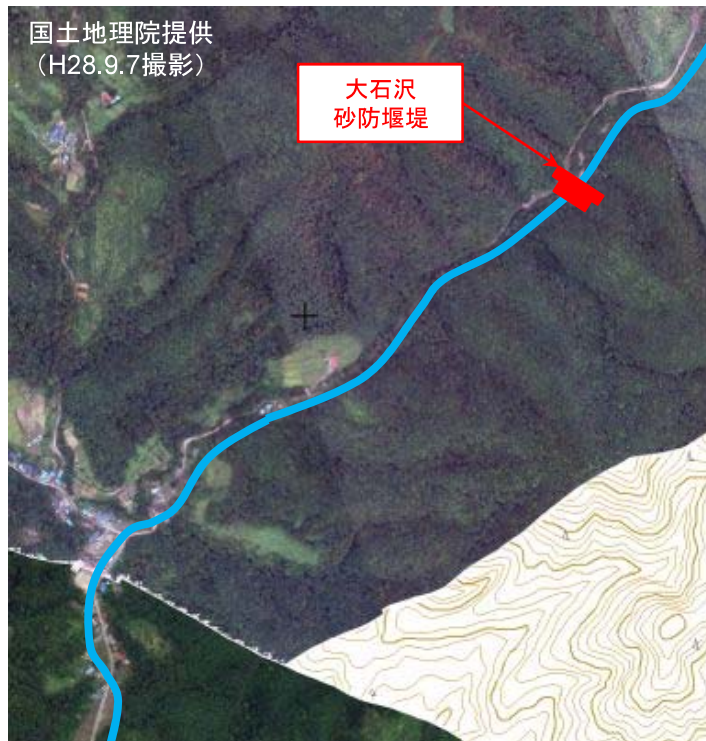
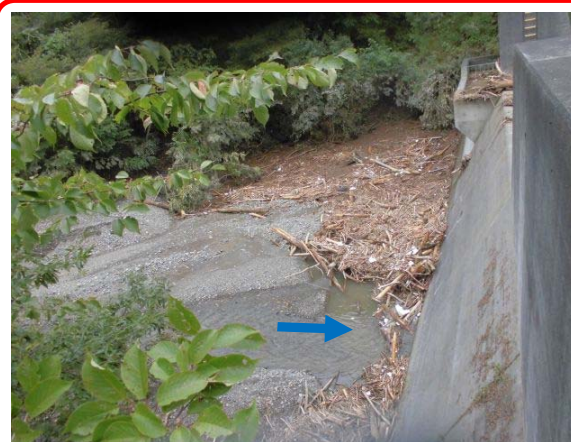
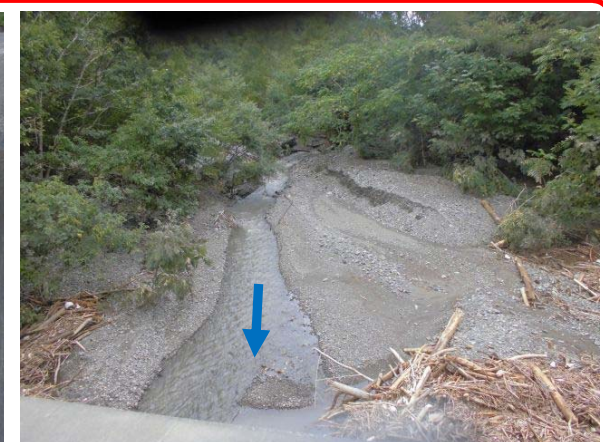
土石流発生後

災害発生日：平成28年8月30日  
降雨状況：連続雨量 243mm (8月29日 9時～30日20時)  
時間最大雨量 63mm (8月30日17時～18時)  
※岩泉雨量観測所 (盛岡地方気象台)  
しもへいぐん いわいずみちよう  
発生箇所：岩手県下閉伊郡岩泉町  
崩壊状況：土石流捕捉量 約 5,000m<sup>3</sup>  
状況：台風10号の豪雨により土石流となり流下 (8月30日)。  
不透過型砂防堰堤が土石流を捕捉し、下流への被害を未然に防止。

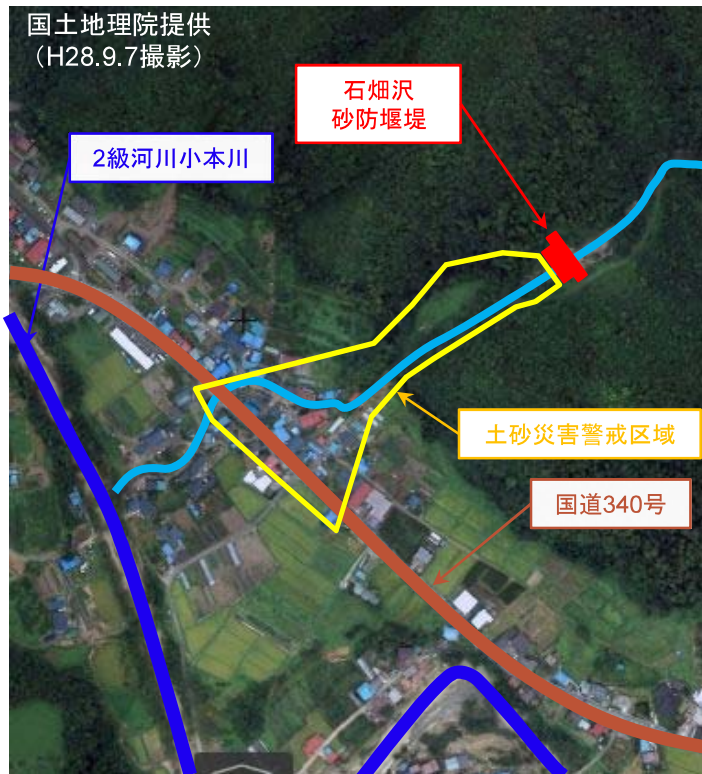
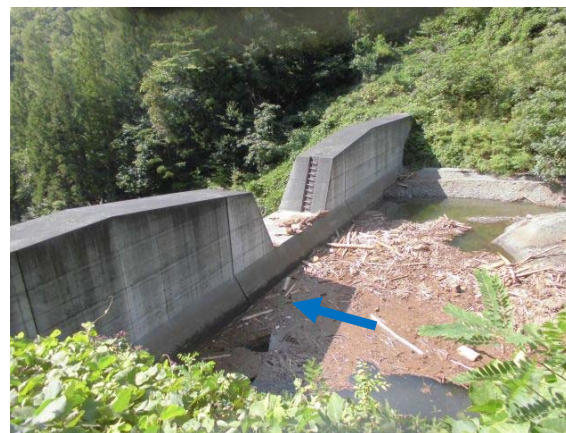
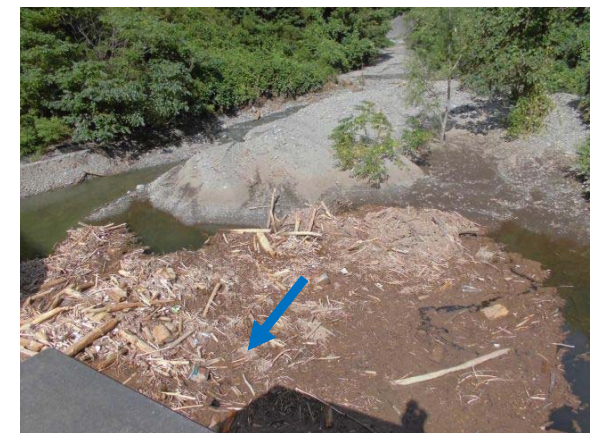
土石流発生後

災害発生日：平成28年8月30日  
降雨状況：連続雨量 243mm (8月29日 9時～30日20時)  
時間最大雨量 63mm (8月30日17時～18時)  
※岩泉雨量観測所 (盛岡地方気象台)  
発生箇所：岩手県下閉伊郡岩泉町  
崩壊状況：土石流捕捉量 約 5,000m<sup>3</sup>  
状況：台風10号の豪雨により土石流となり流下 (8月30日)。  
不透過型砂防堰堤が土石流を捕捉し、下流への被害を未然に防止。

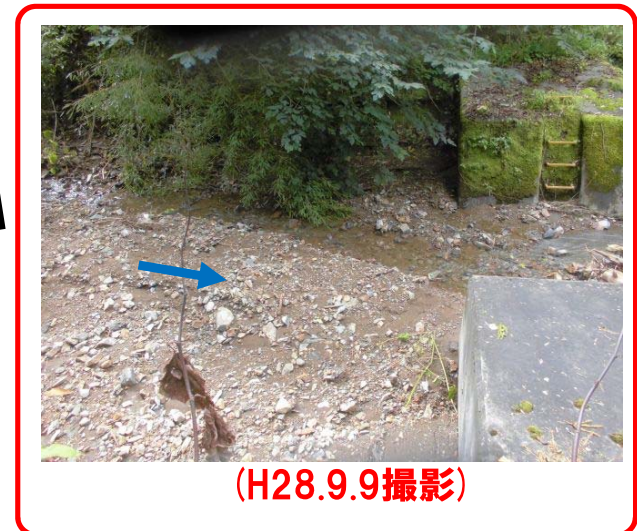
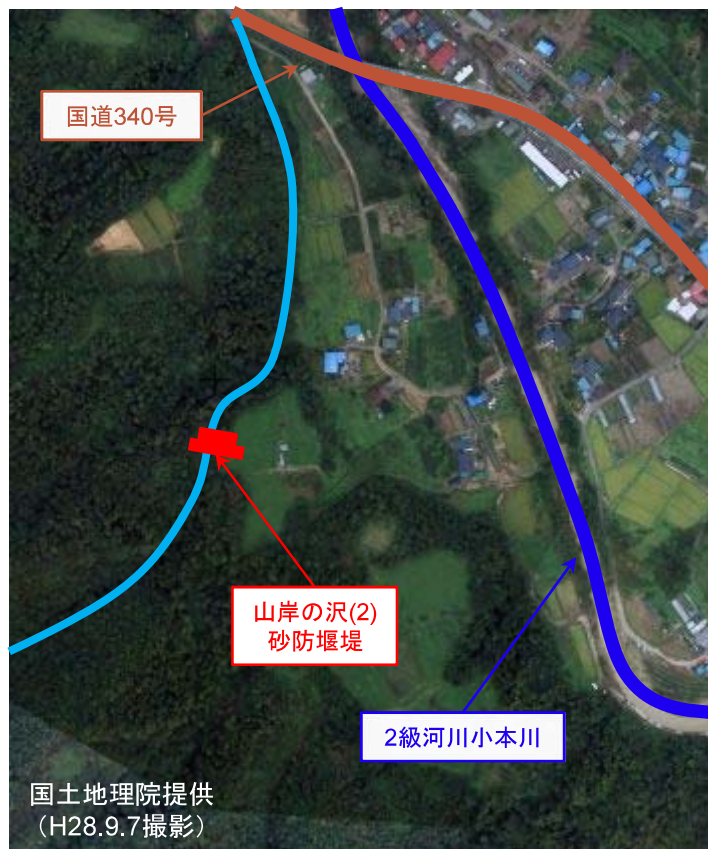
土石流発生後

災害発生日：平成28年8月30日  
降雨状況：連続雨量 243mm (8月29日 9時～30日20時)  
時間最大雨量 63mm (8月30日17時～18時)  
※岩泉雨量観測所 (盛岡地方気象台)  
しもへいぐん いわいずみちょう  
発生箇所：岩手県下閉伊郡岩泉町  
崩壊状況：土石流捕捉量 約 3,000m<sup>3</sup>  
状況：台風10号の豪雨により土石流となり流下 (8月30日)。  
不透過型砂防堰堤が土石流を捕捉し、下流への被害を未然に防止。
