よみがえった緑

～奥産道の自然破壊から10年～

一般県道雫石東八幡平線三ッ石地区
植生回復追跡調査レポート

平成19年3月
岩手県盛岡地方振興局土木部

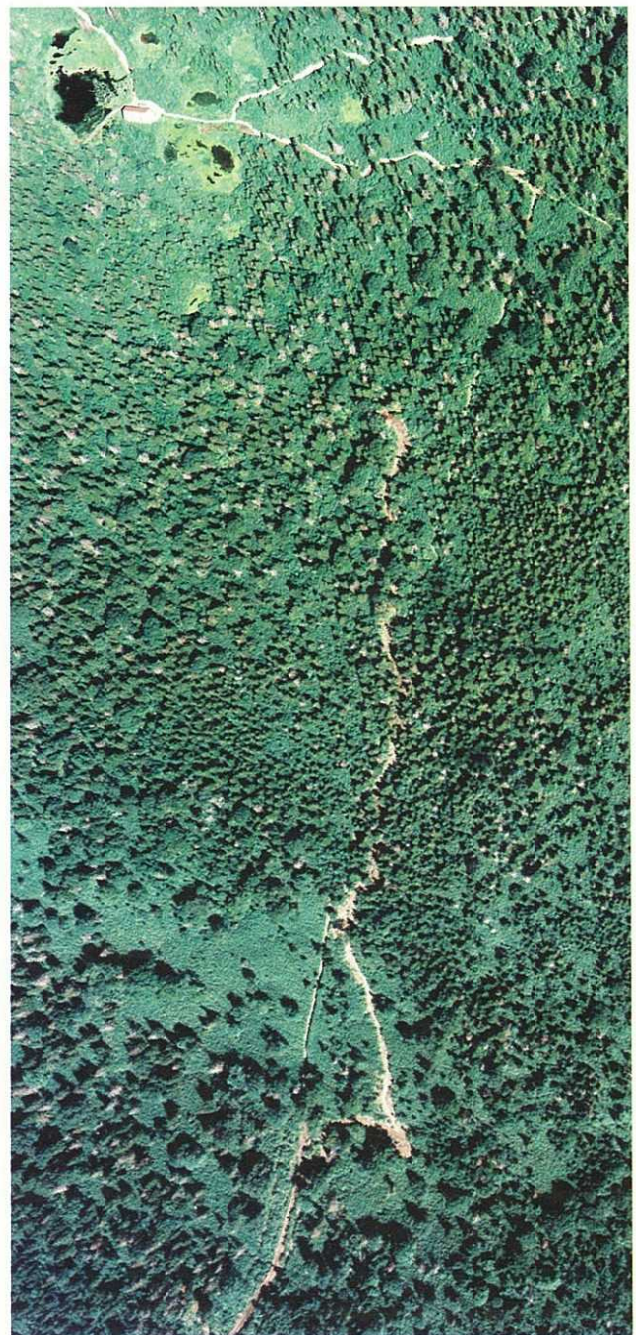
写真 2-1 自然破壊地の垂直写真
(アジア航測, 1997年撮影)

自然破壊の状況はアオモリトドマツやダケカンバなどからなる原生林、あるいはチシマザサ群落の中に、逆「く」の字型状の傷あとが認められる(写真2-1, 2)。近年、通常なされる森林伐採搬出事業における地曳きによるトラクタ集材の跡地にくらべ、林地破壊の程度は軽微なものといえるが、当該地域が国立公園第一種特別地域であることを無視した暴挙であった。

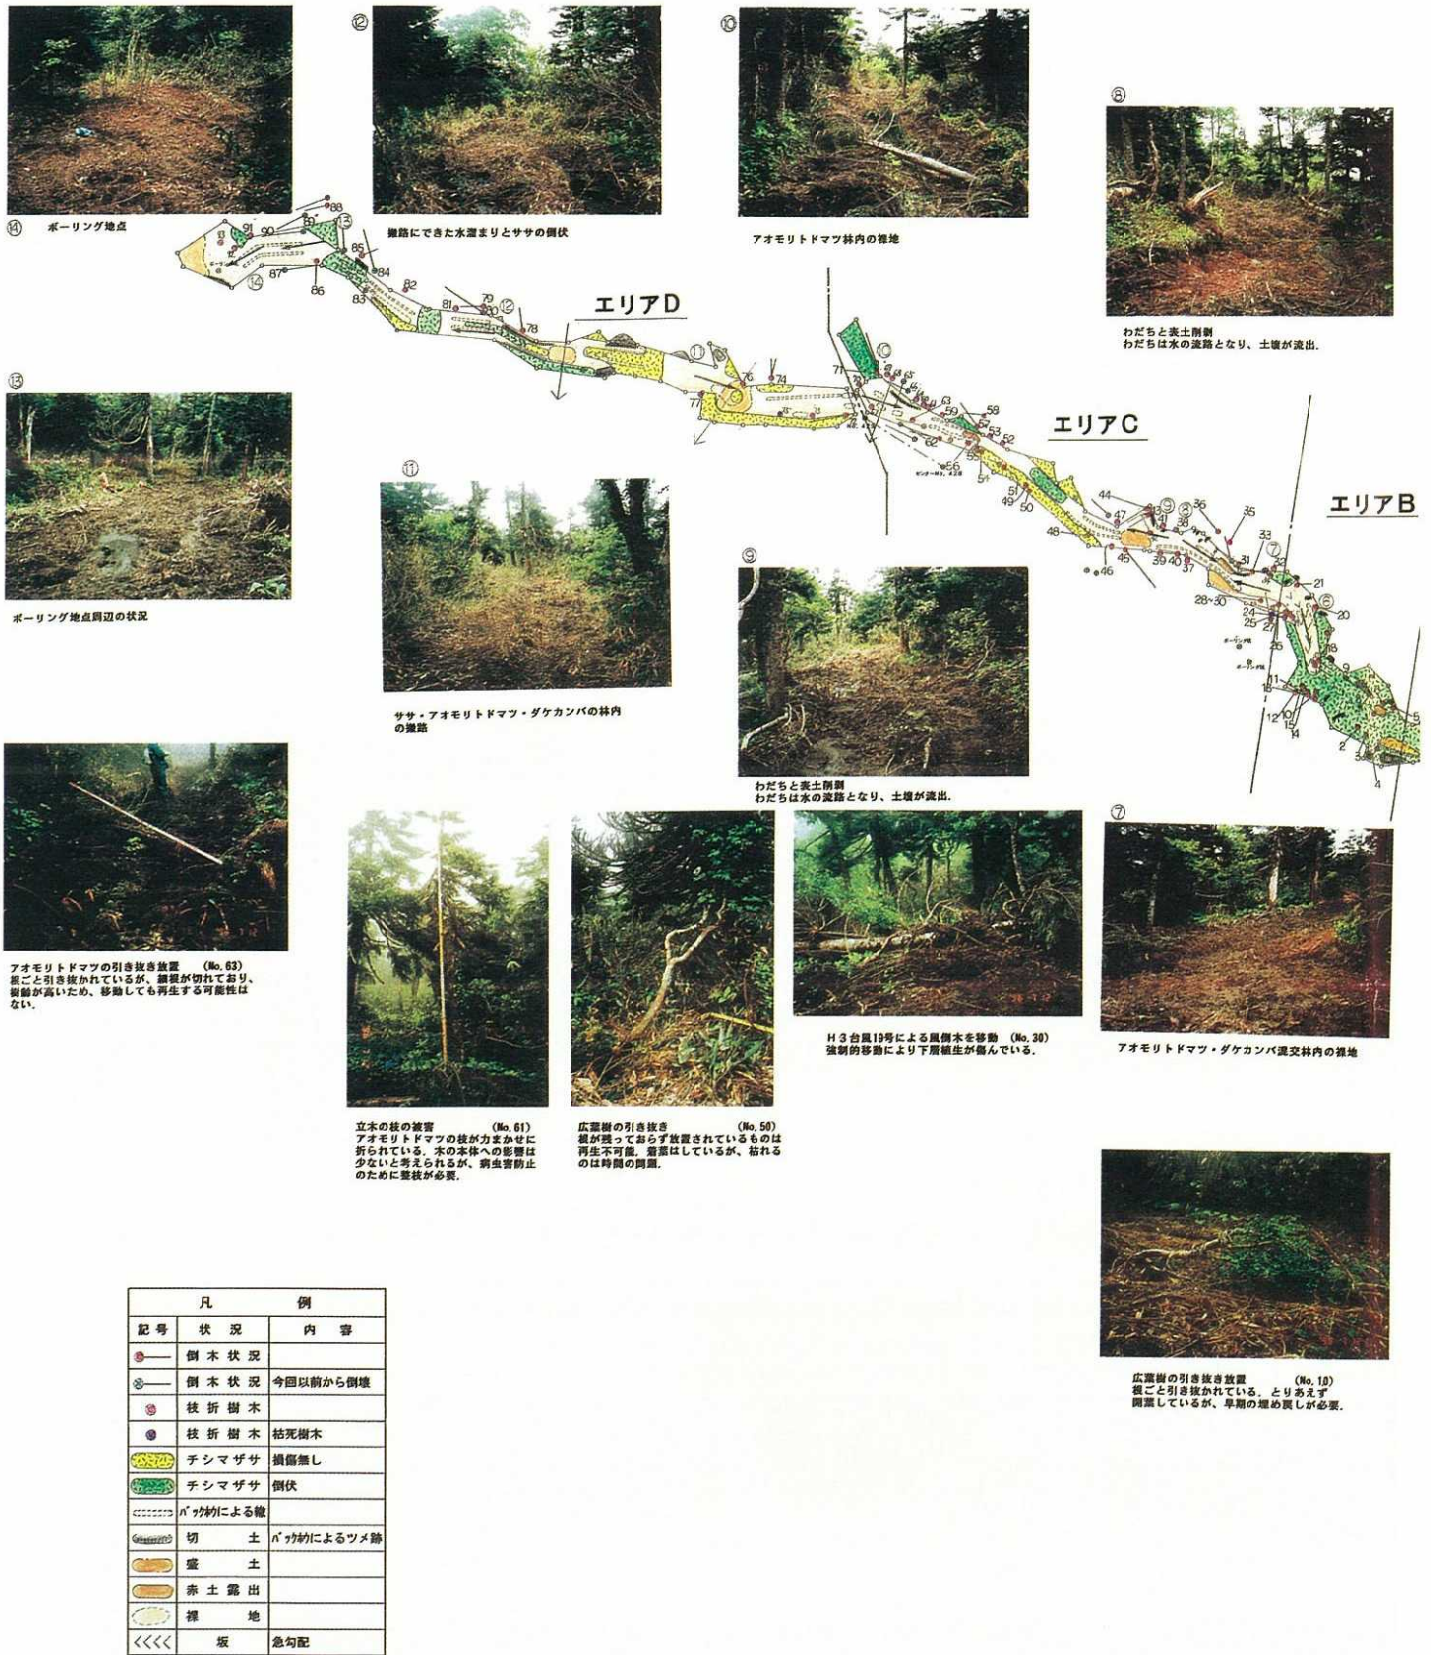
図 2-3 自然破壊の詳細な被害状況と現場写真

- ルートの登り口付近(トンネル坑口付近)から約50m先の屈曲部(バックホウの切り返し地点)ではササが倒れているが、土壌は露出していない。キャタピラーのわだちが随所に残る。南側の登り口付近は浅い谷が入り込み、水みちとなっている地点で表土が流出している。
- 切り返し地点の手前の谷側約10m付近に盛土がある。
- 切り返し地点は広場状になり、チシマザサが約10×10mの範囲で倒れている。これは転倒したバックホウを起こしたことによる。また、屈曲部では約5×6mの範囲で裸地化している。
- 切り返し地点の山側はキャタピラーに踏まれ、山側の斜面が削り取られ、最大50cmの段差状となって土壌断面が見られる(土壌の厚さは約30cm)。この段差はルート沿いに北へ約30m続く。谷側では表土が押されて盛土状になっている。
- 切り返し地点からエリアAの上端までの区間にチシマザサが残り、表土が露出する部分はほとんどない。しかし、切り返し地点から約80m北の急勾配な場所では土壌が削られ、赤土が露出している。
- ルートの登り口付近(トンネル坑口付近)ではチシマザサが踏圧を受けて倒伏し、稈が割れているものもある。
- 切り返し地点付近から上部ではチシマザサの掘返しが見られ、根が露出した状態で放置されている。稈が踏圧を受けて割れているものもみられる。
- 掘り返されたチシマザサのなかには新芽が出ているものもある。

- エリア全体にチシマザサが倒れた状態にある。エリアCに入る手前約10m付近の中央は裸地化している。
- 全体に急勾配であるため、踏み跡の幅は最大約15mある。
- 南西端(急斜面下端の西側)は盛土により地表がならされている。作業道(谷)側にはバックホウによる5m×1.5m×0.5m(深さ)の掘削跡がある。
- 倒木6・7付近では表土が削られ、赤土が露出している。その東側に隣接して0.7m×0.7m×0.3m(深さ)、倒木8・9付近に3m×0.7m×0.5m(深さ)の掘削跡がそれぞれある。
- チシマザサが優占し、広葉樹の低木が混生していたと思われる。チシマザサは踏圧を受けていたり、掘り返されたりして根の露出と稈の断裂がみられる。
- 低木は引き抜かれ、根がほとんどついていない状態で放置されている。

- 森林内ではキャタピラーの踏み跡が明瞭に残り、わだちのくぼみと盛り上がりが見られる。全体に裸地が多く、表土が攪乱されている。
- 倒木31付近はやや急傾斜区間で、表土が削剥されて赤土が露出している。谷側では土壌が押し出され盛土状になっている。踏み跡のわだちに水が溜まり、その一部は水みちとなって土壌の流出がみられる。
- キャタピラーによるわだちはエリア内で断続する。
- 南端から45～60m付近まではチシマザサが残っているが、その両端ではチシマザサは倒れている。
- 作業道との交差点から約12m南側では袋小路状にチシマザサが倒れている。
- 作業道との交差点から約20m南側では作業道と隣接している。そこでは作業道との間がマウンド状になっている。
- アオモリトドマツの疎林で、林床はチシマザサがわずかに生育しているが、アオモリトドマツが林冠を覆わない場所ではチシマザサが優占する。アオモリトドマツの一部はわずかな主根と表土を残した状態で、引き抜かれて放置されているものがある。
- 1991年の台風で倒れたと思われるアオモリトドマツが移動されている。
- アオモリトドマツの枝に多くの損傷がみられる。

- 森林内にあり、チシマザサが倒伏した場所と裸地化した場所が混在する。
- 作業道との交差点から約20m北側までの間は裸地化し、わだちが凹地となって断続する。その両側に倒されたチシマザサが約3m幅で残されている。
- 作業道との交差点から20m北側(被害木76付近)に谷があり、谷を埋めるように盛土されている。この東側に3m×2mのバックホウの掘削跡がある。西側ではチシマザサが倒されている。
- 被害木78付近も谷となっており、谷を埋めるように赤土と礫を含む盛土がある。この南西側にバックホウによる5m×2.5m×0.5m(深さ)の掘削跡がある。
- 被害木82付近に踏み跡のわだちがあり、降雨後に水溜まりとなる。中央部にチシマザサが残っている。
- 倒木83と手前の15mの間はわだちが明瞭で、土壌が攪乱されている。この間の西側(谷側)ではチシマザサが最大3m幅で倒れている。東側にはバケットによる掘削跡がある。この間、キャタピラーにより山側(東側)に最大50cmの段差が生じ、谷側は盛り上がっている。
- 北端のボーリング地点の手前25mから被害域は幅9～10mある。中央部は踏み跡が凹地状に残る。
- ボーリング地点の周囲は約7m×17mにわたって林冠は開け、ボーリング孔の西側で土を掘削した跡が20～30cmの段差となって残っている。ボーリング孔の北側は赤土と礫で盛土され、5m×6mの範囲を平坦にしている。
- 作業道との交差点付近にはアオモリトドマツがわずかな主根と土壌を残した状態で引き抜かれ、放置されている。
- 交差点からボーリング地点まではチシマザサの掘り返しと踏圧がみられる。
- ボーリング地点の周囲はチシマザサが掘り返され、西側に積まれている。
- アオモリトドマツの枝に多くの損傷がある。
- 風倒木は脇に移動されている。

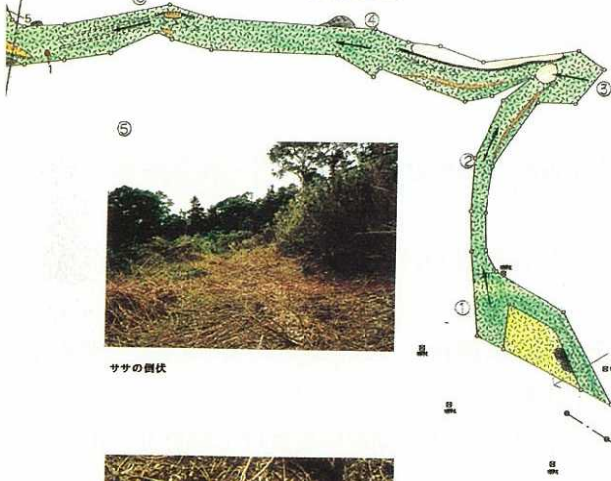
ササの掘り返し
根本露出が顕著で、腐葉層が埋まっている倒伏が多い。

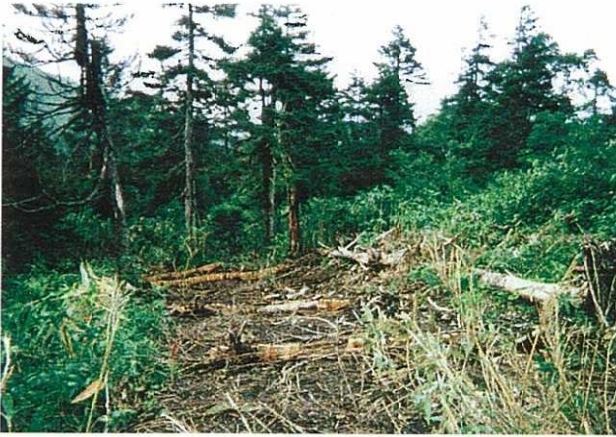
写真 2-3 自然破壊の状況 (1996 年 8 月)

林床を被覆していたチシマザサが踏みにじられ、地表は露出して裸地化し、踏み固めによる浸透能の低下、地表侵食や赤土(下層土)露出、盛り土など多様な状況を示していた(写真2-3～8)。
