8 復旧対策と自然環境条件

9 自然破壊後の復旧対策に関する評価

～奥産道の自然破壊から10年～

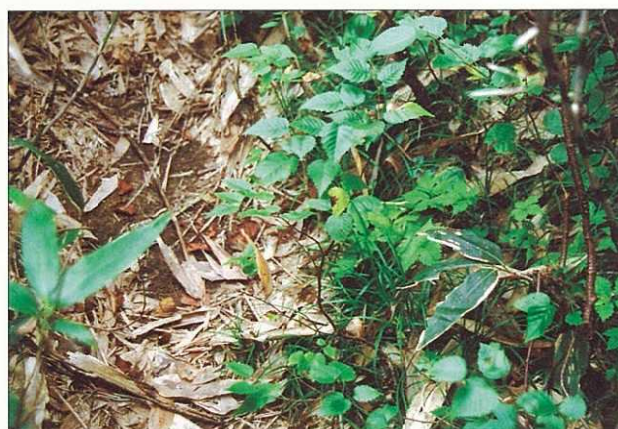
当該地域での土壌侵食の原因は地表流であるが、同時に雨滴の衝撃も無視できない。特に露出した地表面では降雨が表土を分散させるために、土壌侵食を加速化させる傾向にある。また、地表流の発生は、その土地の浸透能を超える降雨強度の時に降雨余剰現象によって発生するとされているが、現実には地表面の状態によってそれ以下の降雨強度でも発生することが多い。同様に雨滴の衝撃程度は地表面の被覆状態によって大きく変化し、落葉や林床植生に覆われている地表では安定性は強化されている(写真8-2)。

写真8-2 落葉や植物によって地表面が覆われている安定した状態

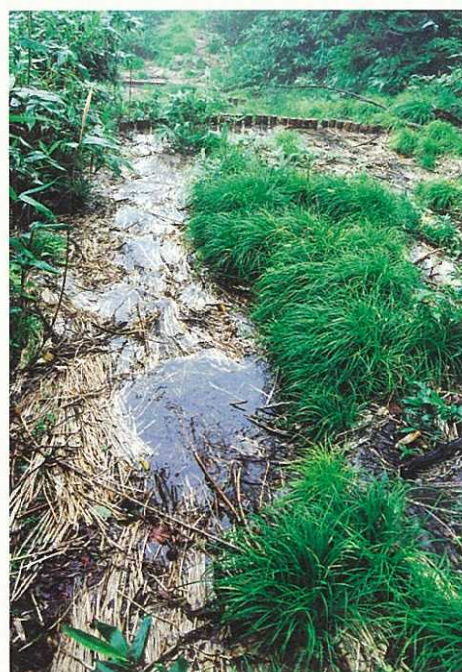
裸地化した緩傾斜地では地表流は踏み固められた裸地を流れるが、周囲の攪乱されていない場所(水みち)からの流入もあった。この結果、顕著な土壌の侵食に至らないものの、被覆されたわら(基準:乾燥重量 200 g/m^2)は流失し、自然落下の植物の種子も流された。特に水みちや水がたまりやすい場所では、長期間にわたって植生の回復は遅れる傾向にあった(写真8-3)。

この現象がみられた場所は1区中央の平坦部、4区の南東から中央部、5区の北西端、6区の一部などで、その占める面積の割合は大きかった。

写真8-3 むしろ張りした斜面を流下する雨水(1999年8月)

このような場所の復旧対策として被覆工を施行したが、わらを厚く被覆し、割竹でしっかり押さえることによって、植生は徐々に回復した。

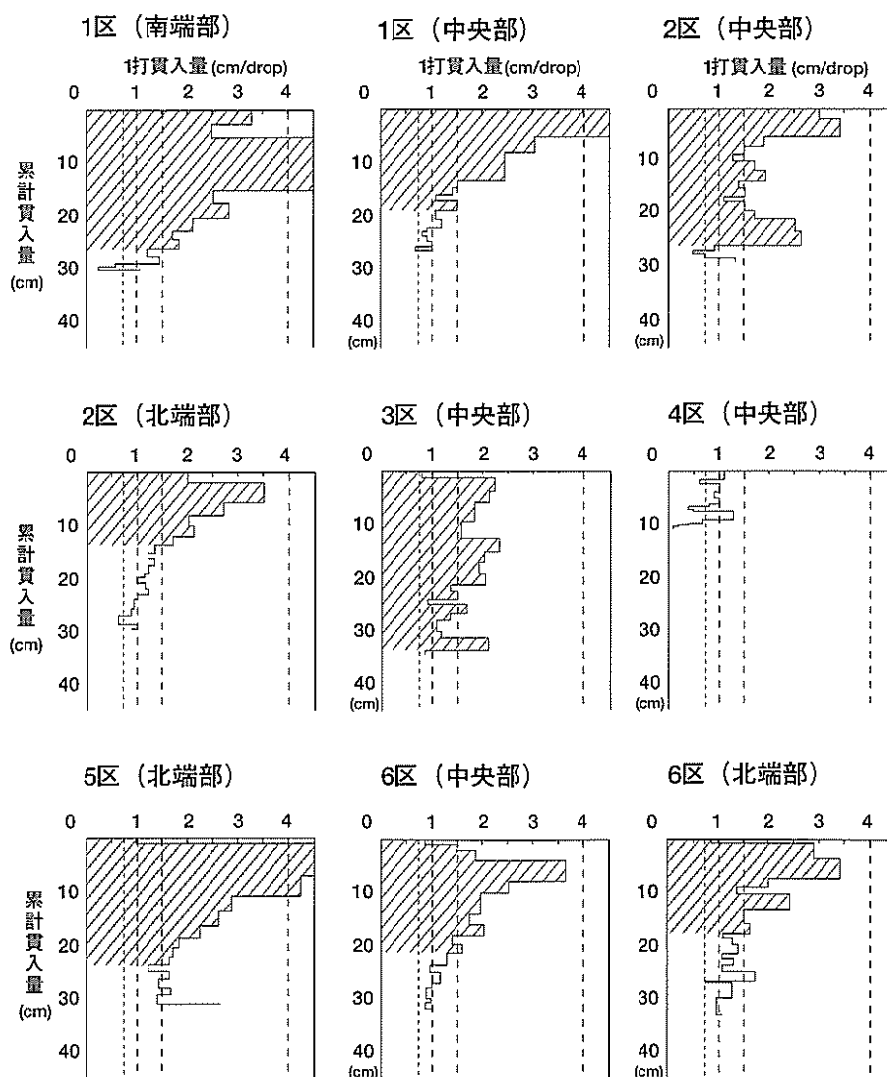
図 8-11 長谷川式土壌貫入計による土壌硬度の測定値
 ※斜線部が根系の伸長の可能な範囲

長谷川式貫入計による測定をおこなった結果、測定地点9点のうち8点は深さ20cm前後まで軟らかく、それ以深でやや硬かった(図8-11:斜線部分は植物の根系発達が可能な範囲を示す)。したがって、測定された場所では植物が土中に根を伸長させる上で、著しい問題が生じる土壤硬度ではなかった。ただし、4区(中央部)は深さ10cmまでしか貫入計が入らなかったが、当該地点はそれ以深は岩石であったことによる。

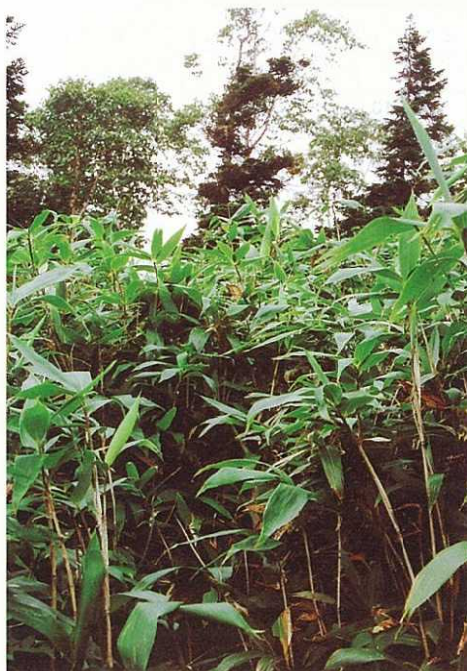
チシマザサ根株を埋め戻した場所では、チシマザサの再生は翌年からはじまり、多くの稈は3年目から伸長した(写真8-5)。チシマザサの発生と成長の程度は場所によってかなりの差がみられたが、埋め戻した根株からの回復が基本となった。被害後10年を経過した時点でほとんど100%に近いチシマザサ群落が発元したが、その基となったのは根株の埋め戻しであるといっても過言ではない。根株を埋め戻すことは肥沃な表土を厚さ20~30cm戻すことでもあった。

写真8-5 埋め戻したチシマザサから再生されたチシマザサ群落

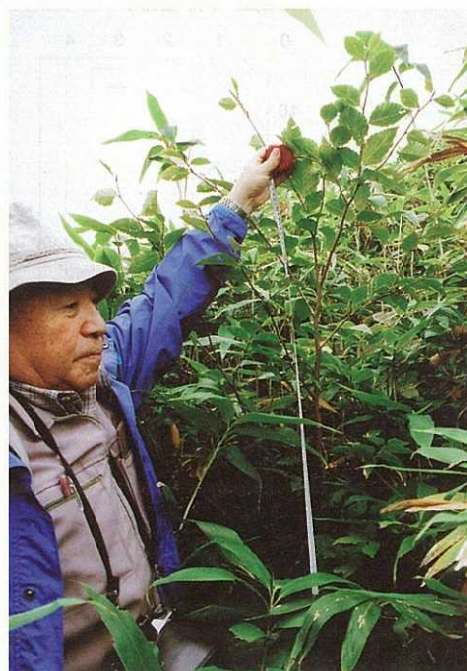
写真8-6 チシマザサと混生しながらも旺盛な生育を示すダケカンバ

どに密生したが、その後、徐々に個体数を減少させていった。一方、伸長成長は表土の有無によって大きく異なり、表土がある場所では成長が早く、2006年に高さ1.5m以上になった個体もある(写真8-6)が、表土が欠如した場所では高さ1m以下で、0.3m前後の個体が多かった(写真8-7)。

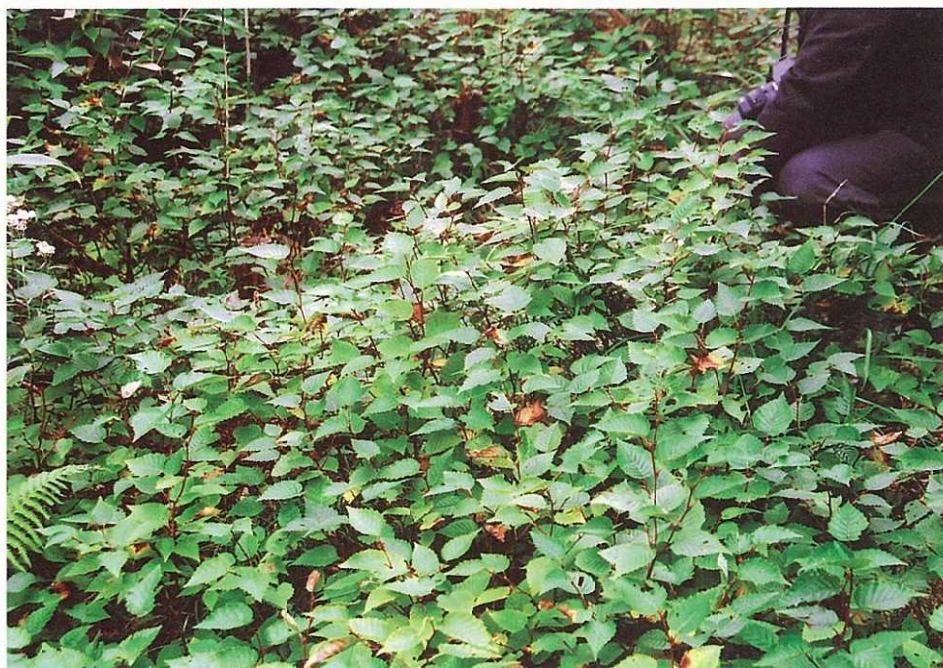
写真8-7 チシマザサと混生しながらも旺盛な生育を示すダケカンバ

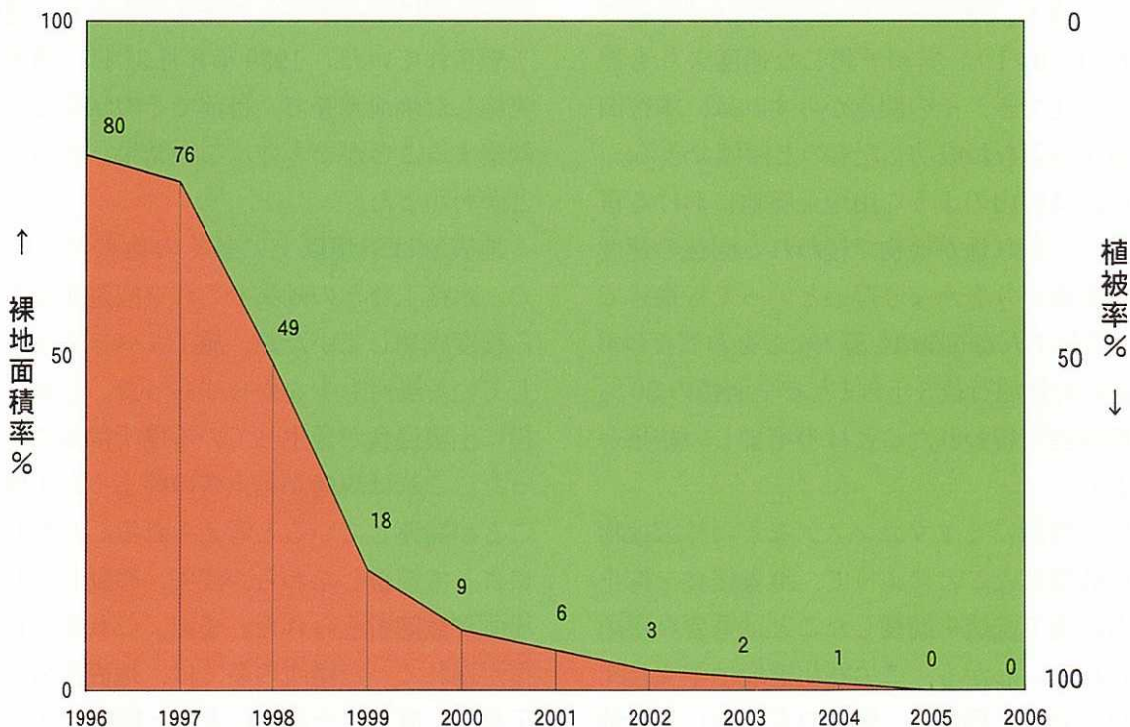
自然破壊地は急速に緑がよみがえり、裸地はほとんどなくなり、2006年には全域で約0.1%まで減少した(図9-1)。当初予想した速度よりも短い期間で緑化でき、その観点からすれば、本復旧対策事業はおおむね成功したものと評価できる。

図9-1 裸地率と植被率の推移(数値は裸地の裸地率で、1996年の裸地率80%は概査推定値)

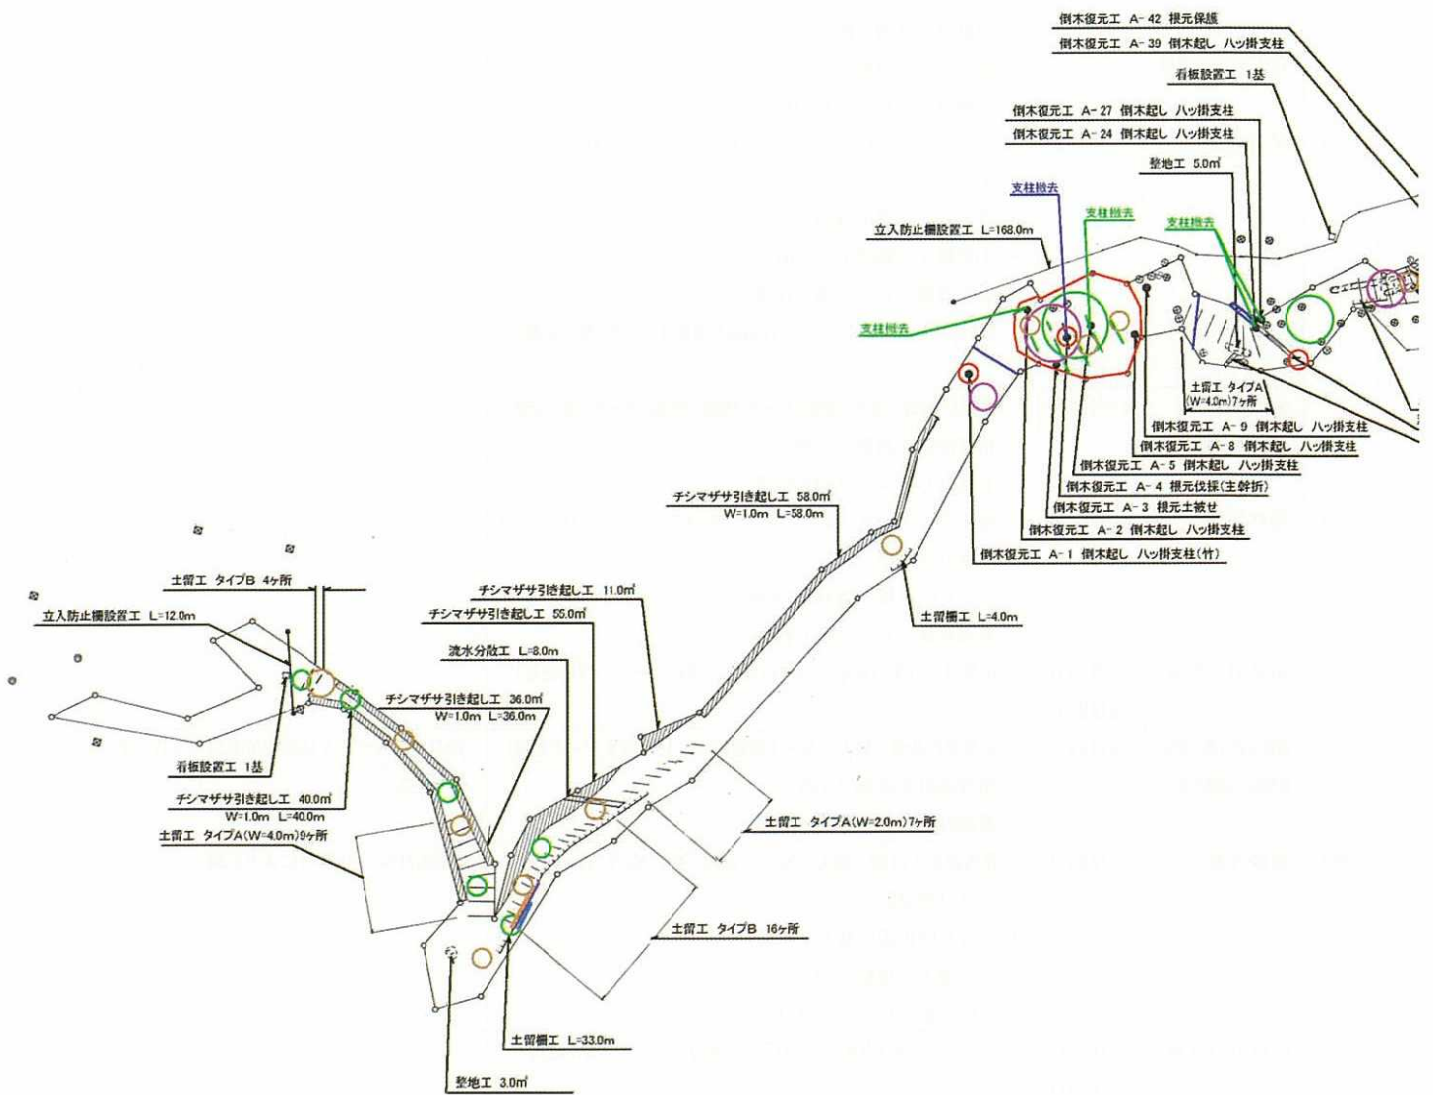
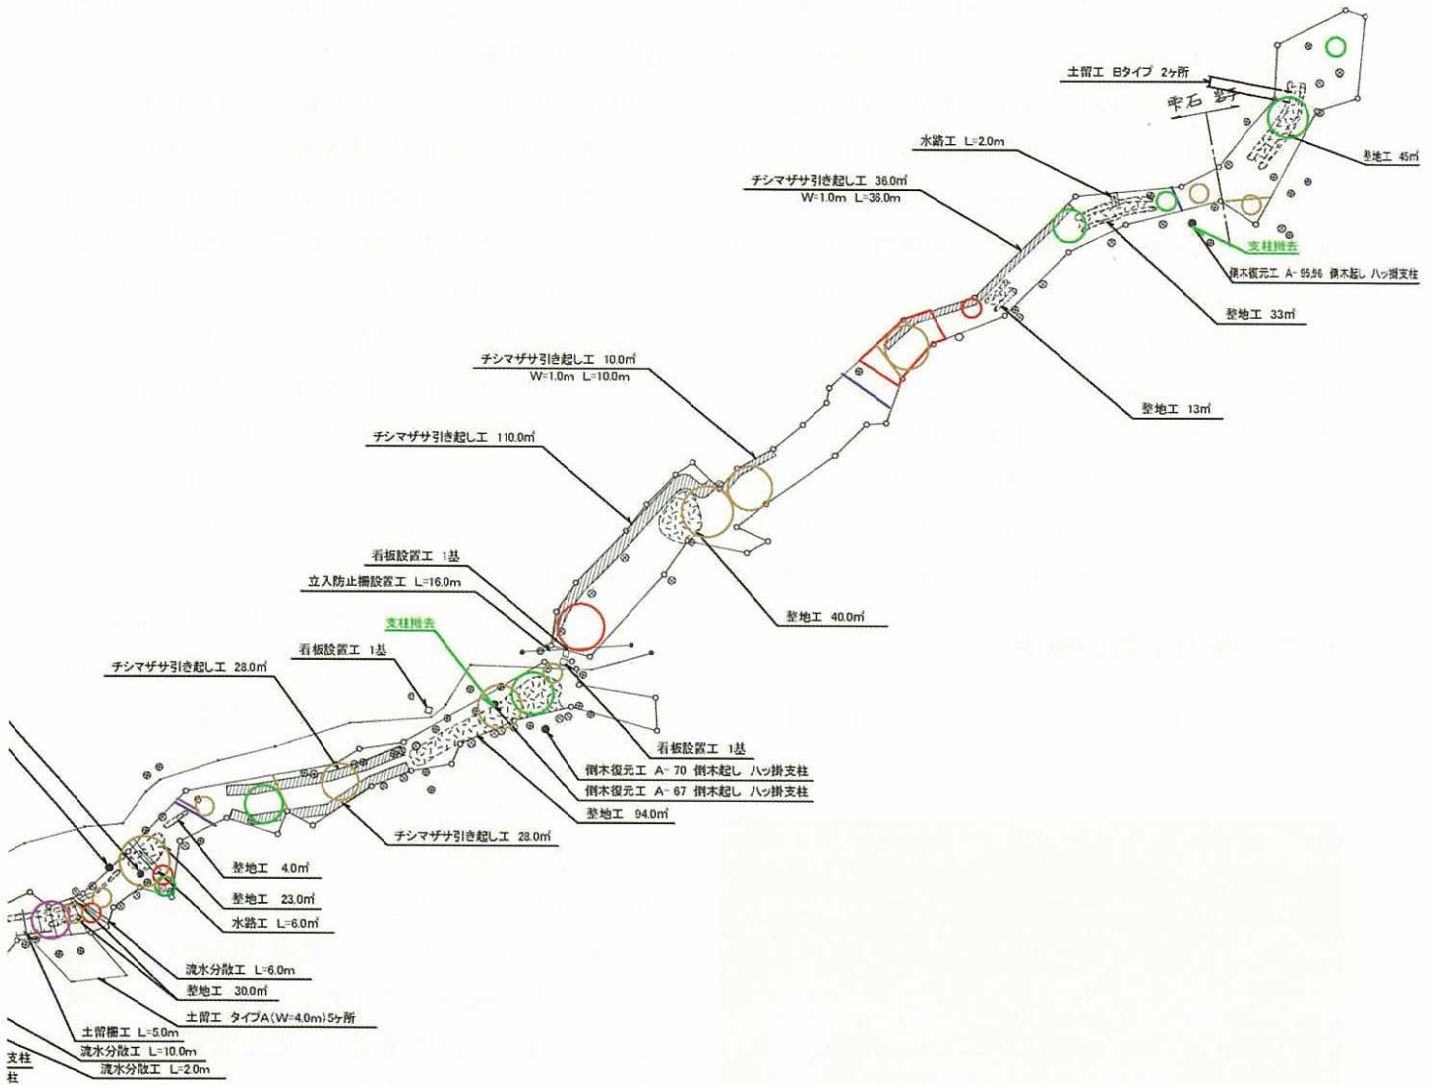
図9-2 1996～2006年に行った補修作業の工種とその位置

1996年度におこなわれた応急対策工事に続き、1998年度から毎年、補修工事や経年的な作業がおこなわれている。その内容や数量を表9-1、年次別の工種や施工地点は図9-2にそれぞれ示す。

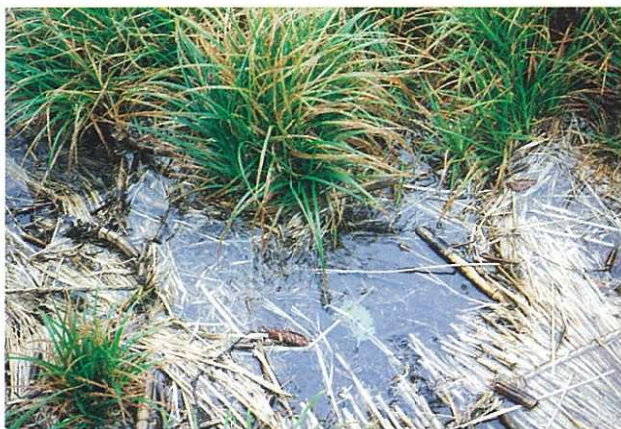
現地における強雨時の観察結果を参考に、流水が集中する場所には片面水路工を施工し、流水を分散させた上で、さらにわら被覆を厚めに敷いてわら縄で押さえた。しかし、縄で押さえる方法では流失を十分に防ぎ切れないことが、施工した翌年になって結果的にわかった(写真9-1)。

写真9-1 雨水のためにわらが流された
わら被覆工（1999年8月）

そこで、2000年に、流失の顕著な場所に再度わらを敷き詰め、竹材を用いて押さえるという措置を講じた。この施工で1年後、わらが流失しないことが確認されたため、2001年に同じようにわら被覆を竹材で押さえるという補修工事をおこなった。この工事をおこなった場所は1998~1999年にわらを敷いて縄で押さえた場所の大部分であった。

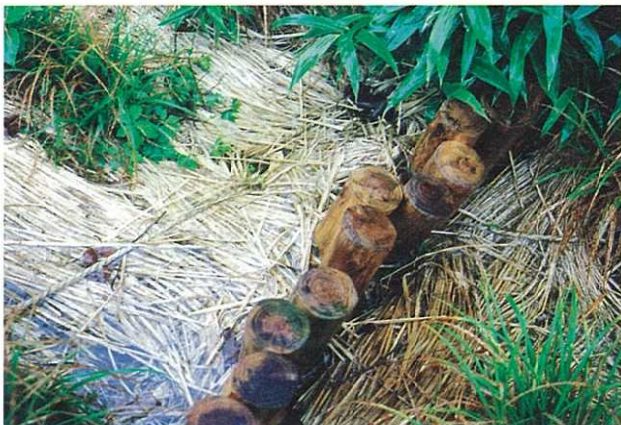
土砂の流出を防止することを目的として、スギ丸太杭を列状に打ち込んだ土留工を設置したが、流水のエネルギーを分散する効果はあるが、土砂を直接貯留する効果はそれほど大きくないことがわかった。杭群の背後に流れてきたわらや小枝が抑止されていることは確かである(写真9-2)が、杭間にすき間があり火山ロームからなる微粒の土砂が通過するためと考えられる。

さらに、3区の斜面などでは流下水がこの杭工の前後で乱流を起こし、かえって裸地を作っているようにもみえる。杭を密着させるのか、後記の柵工のように横方向の帯梢を加えるのか、それらによって土砂捕捉効果を強化したり、あるいは杭工の前後にわら被覆工をおこなうことが望ましい。なお、丸太はスギ材で、防腐剤を使用しなかったが、施工後10年を経てもほとんど変型せず、腐朽していない。

写真9-2 雨水やわら、土砂が溜まっている
丸太杭土留工（1999年8月）

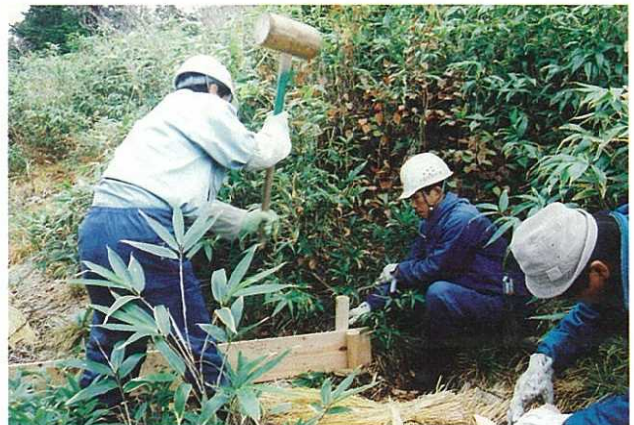
単な流水誘導システムとして片面板水路工も施工した(写真9-3)。これは斜面を横断するように、板を埋め込み、流水を周辺に分散させる単純な方法である。この工法は斜面を横切る板材が地面との間にすき間を生じないように施工しないと効果が期待できない。そのために地表に溝を掘り、板を埋め込む必要がある。また、板材は腐朽しやすいために耐久性は数年程度であろう。

写真9-3 片面木製水路
