【岩手県立久慈工業高等学校建設環境科】
高校生との協働による橋梁点検資料

岩手県の道路メンテナンスへの 取組等について

令和2年11月25日

岩手県県土整備部
道路環境課

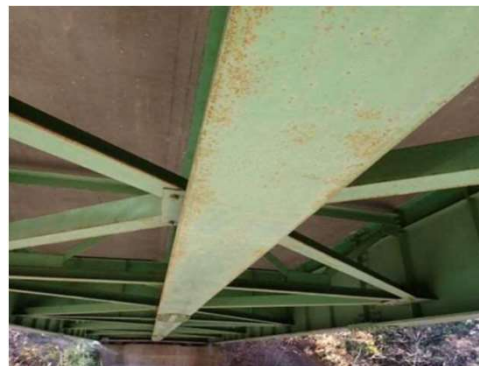
- 2017点検
- （一）浄土ヶ浜線
- 日の出橋

鋼主桁の腐食【健全性Ⅱ】

鋼主桁に表面的な腐食が確認される。耐荷力低下の可能性は低いものの、防食機能が低下している状態である。

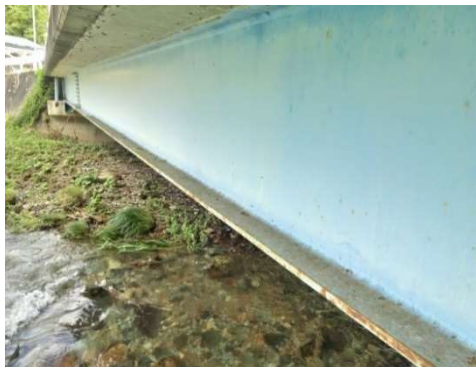
- 2016点検
- （主）盛岡大迫東和線
- 川原橋

鋼主桁の防食機能の劣化【健全性Ⅰ】

鋼主桁に軽微な防食機能の劣化が確認される。防食機能の劣化の範囲は局部的である。

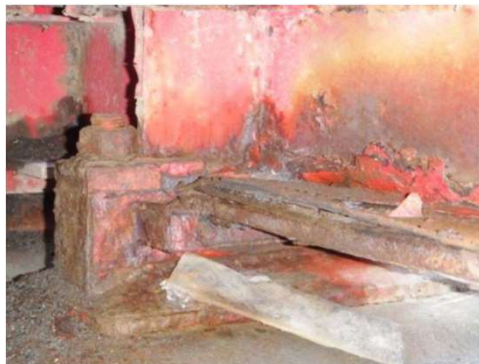
- 2015点検
- （主）上米内湯沢線
- 松野橋

鋼主桁の腐食【健全性Ⅲ】

鋼主桁に板厚減少及び局所的な断面欠損を伴う腐食が確認される。設計断面が減少しており、耐荷力が低下している可能性がある。

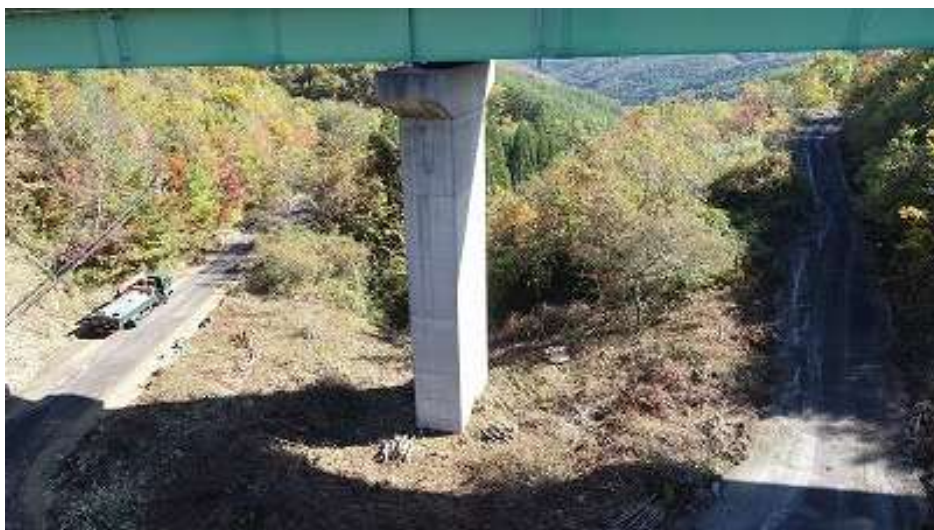
○工事着手前(P1 橋脚巻立工)

路線名：一般国道281号
橋梁名：明神橋
橋長：108.0m
建設年：1983年(昭和58年)
橋梁形式：2径間連続非合成鈹桁橋
所在地：久慈市
点検結果：平成27年度(2015年度)
健全性Ⅱ(予防保全段階)
主な工事内容：橋脚巻立工、支承取替工
工事期間：平成30年度～令和元年度

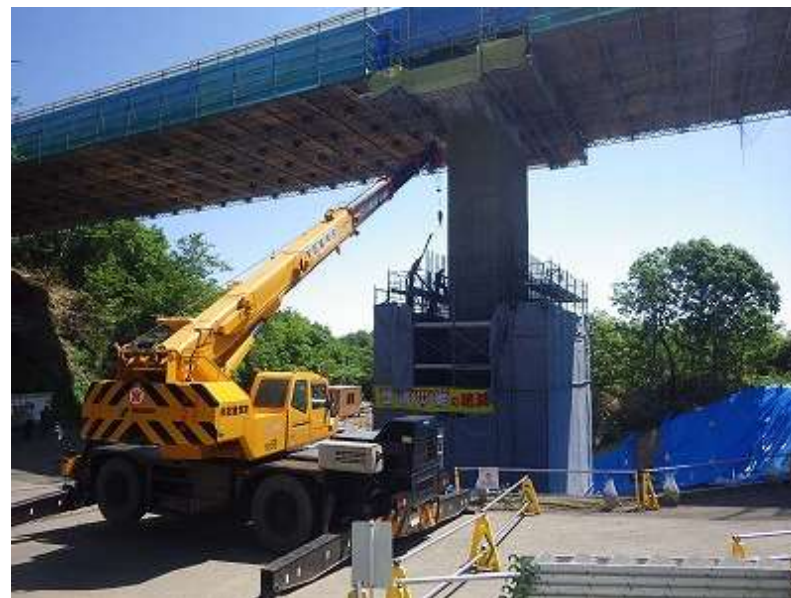
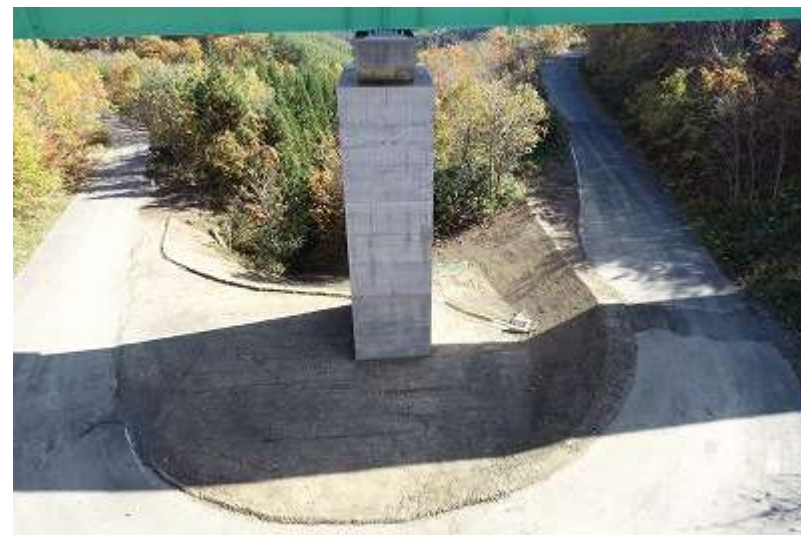
○工事状況(P1 橋脚巻立工)

○工事完成(P1 橋脚巻立工)

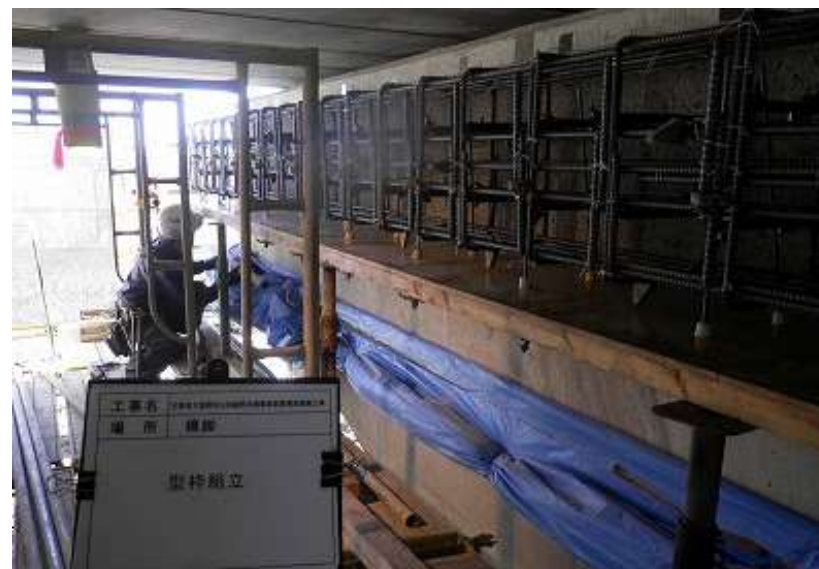
○工事状況(P1 橋脚巻立工)

路線名：主要地方道野田山形線
橋梁名：野田橋
橋長：32.0m
建設年：1984年(昭和59年)
橋梁形式：PC単純 π レソソ方式中空床版橋
所在地：野田村
点検結果：平成28年度(2016年度)
健全性Ⅱ(予防保全段階)
主な工事内容：橋脚巻立工、沓座拡幅工
工事期間：平成30年度～令和元年度

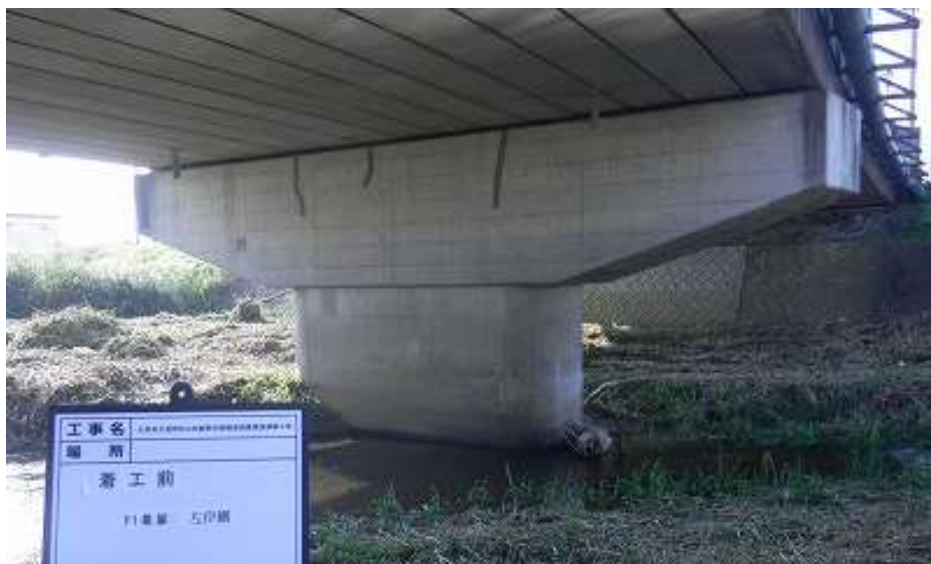
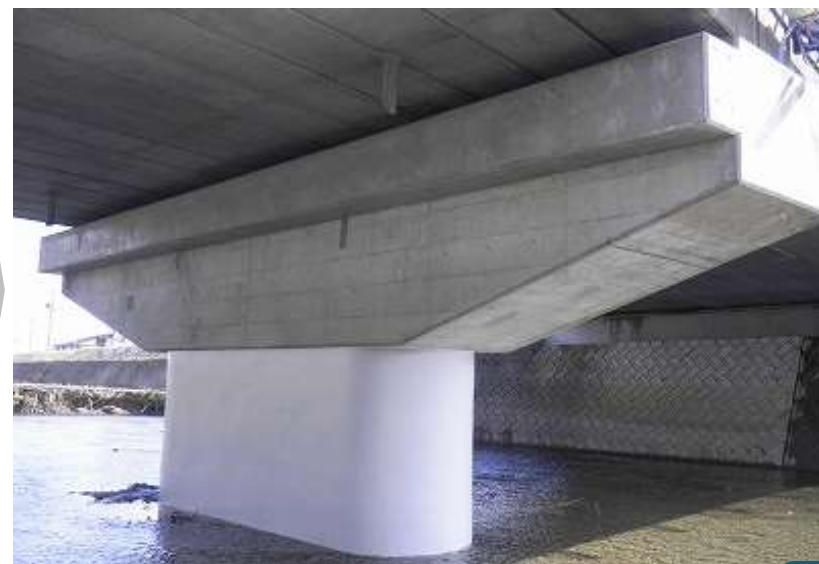
○工事着手前(P1 沓座拡幅工)

○工事完成(P1 沓座拡幅工)

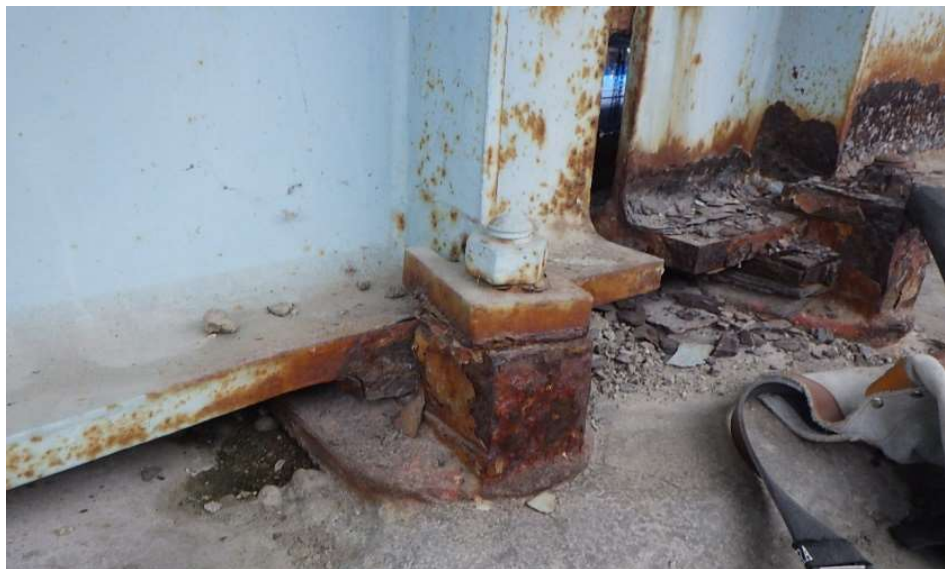
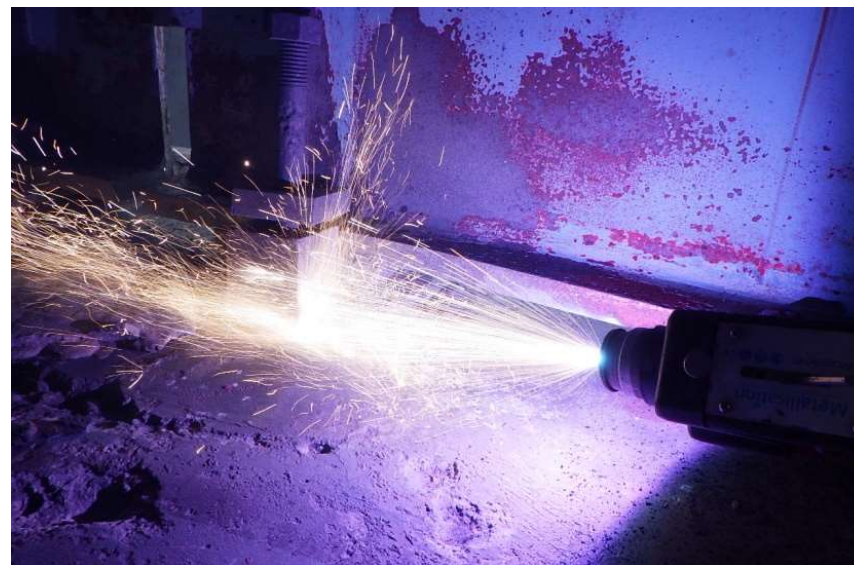
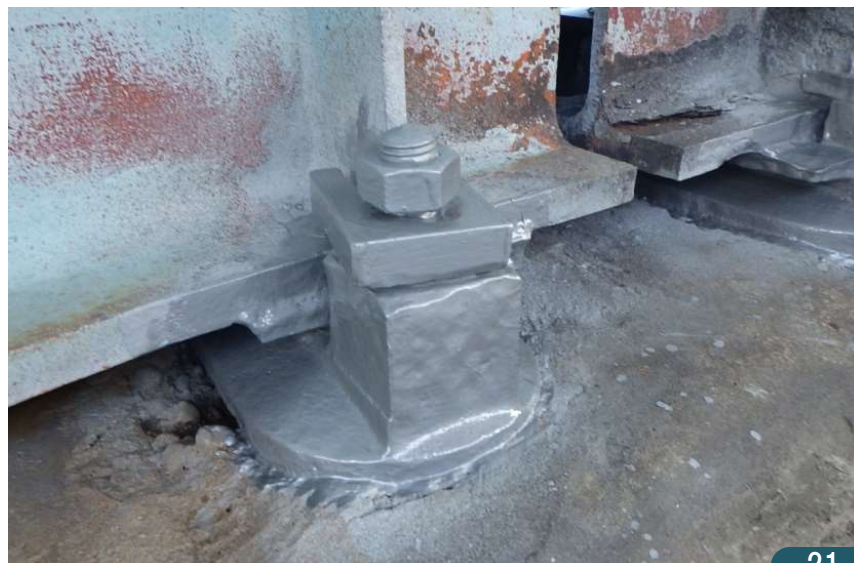
路線名：一般県道好摩停車場線
橋梁名：好摩跨線橋
橋長：197.7m
建設年：1977年(昭和52年)
橋梁形式：鋼単純H形鋼桁4連,鋼単純合成鋼箱桁,鋼単純H形鋼桁4連
所在地：盛岡市
点検結果：平成29年度(2017年度)
健全性Ⅱ(予防保全段階)
主な工事内容：支承補修工、塗装塗替工
工事期間：平成30年度～令和元年度

○工事着手前(P8支承補修工)

○工事状況(P8支承補修工)

○工事完成(P8支承補修工)

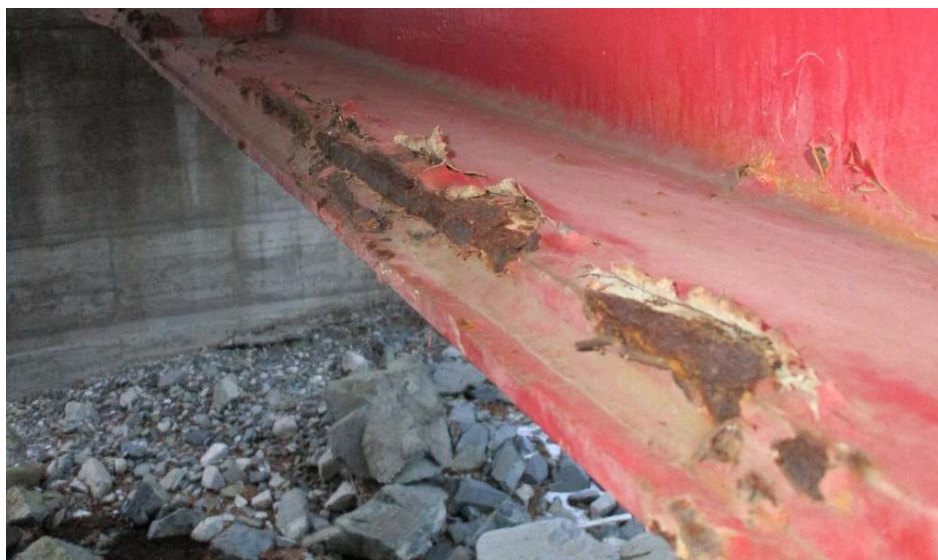
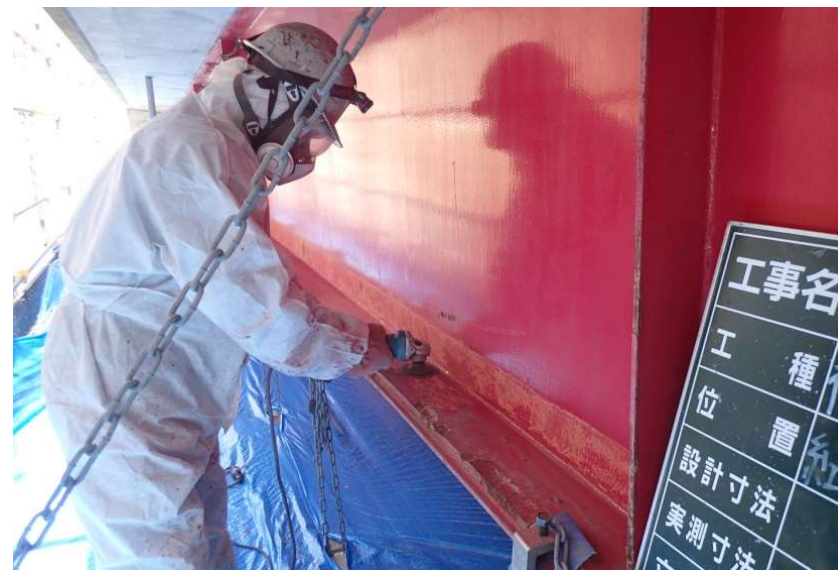
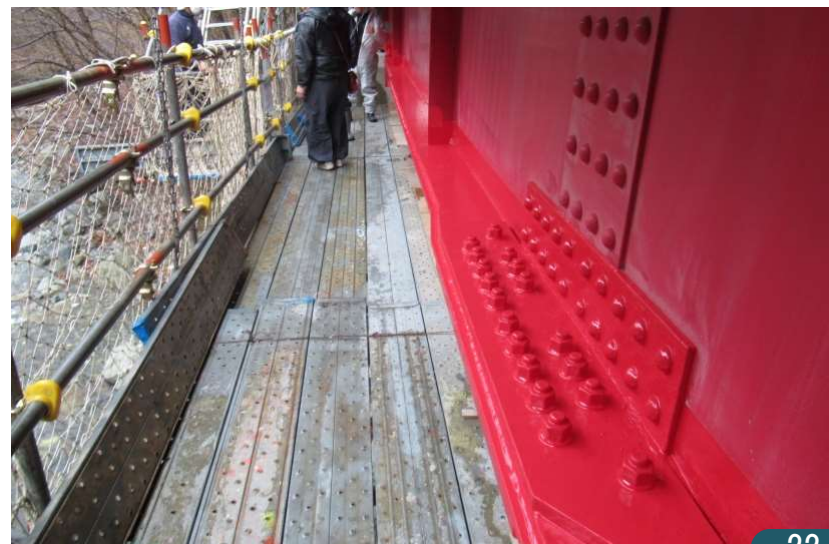
路線名：一般国道283号
橋梁名：紅葉橋
橋長：20.0m
建設年：1959年(昭和34年)
橋梁形式：単純合成鋼桁橋
所在地：釜石市
点検結果：平成28年度(2016年度)
健全性Ⅲ(早期措置段階)
主な工事内容：支承補修工、塗装塗替工
工事期間：令和元年度

○工事着手前(塗装塗替工)

○工事状況(塗装塗替工)

○工事完成(塗装塗替工)

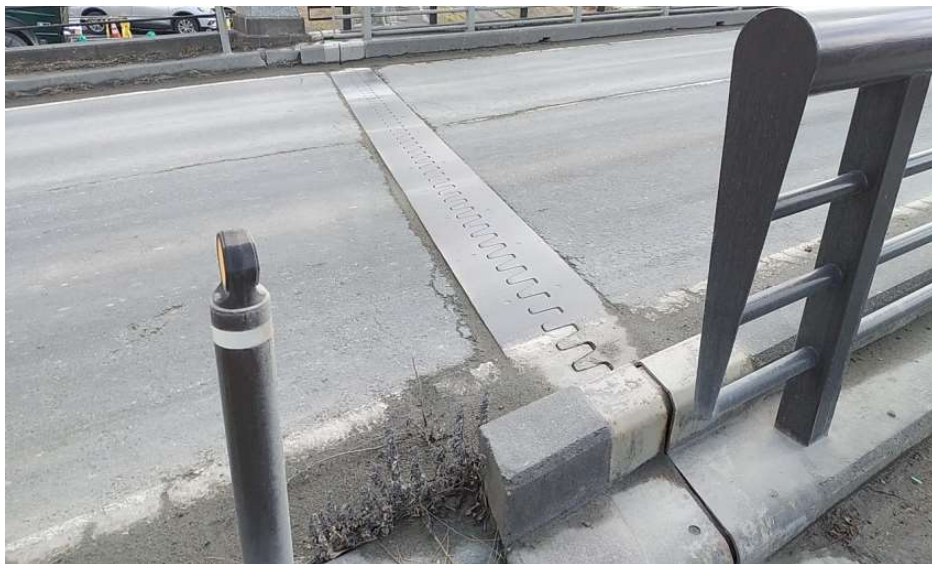
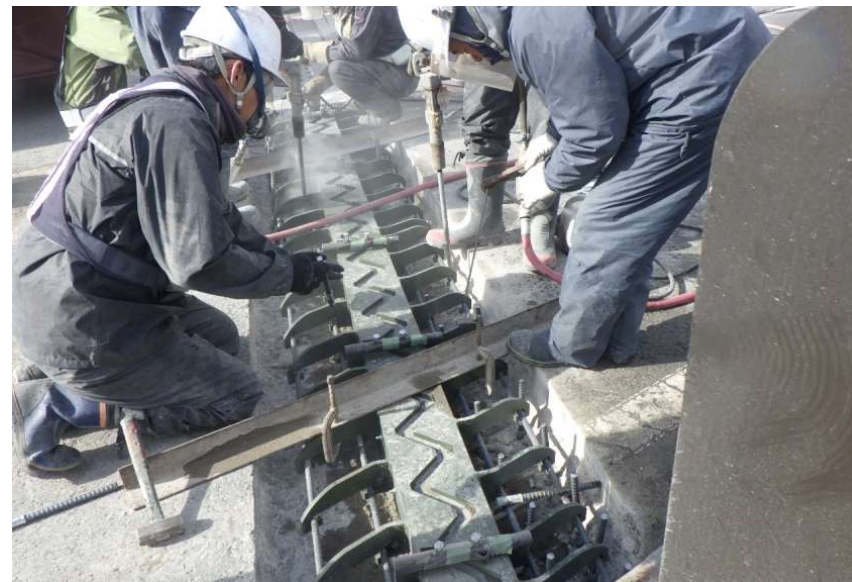
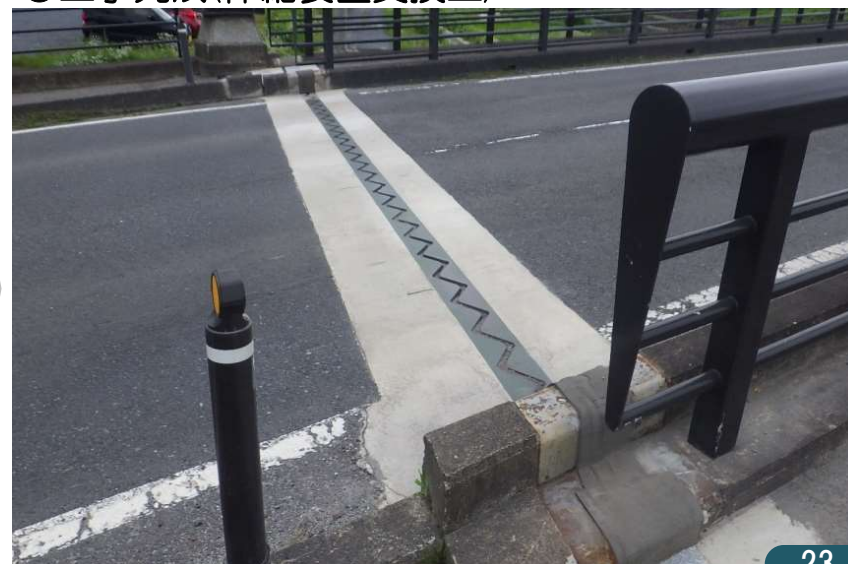
路線名：主要地方道一関大東線
橋梁名：狛鼻大橋
橋長：90.1m
建設年：1982年(昭和57年)
橋梁形式：鋼3径間連続非合成鈹桁橋
所在地：一関市
点検結果：平成27年度(2015年度)
健全性Ⅲ(早期措置段階)
主な工事内容：支承補修工、伸縮装置交換工
工事期間：令和元年度～令和2年度

○工事着手前(伸縮装置交換工)

○工事状況(伸縮装置交換工)

○工事完成(伸縮装置交換工)

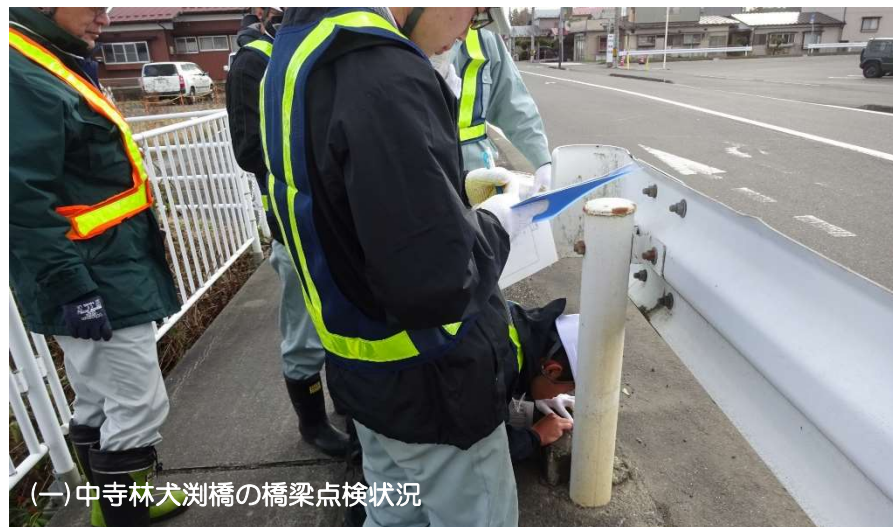
(一)中寺林犬泅橋の橋梁点検状況

路線名	橋梁名 (市町村名)	橋長 (m)	完成年	健全性	診断結果
一般県道 盛岡 石鳥谷線	下黒沢川橋 (紫波町)	13.7	1978年 (昭和53年)	Ⅱ	・主桁や横桁、床版、横桁などで橋面からの漏水による遊離石灰が確認され、その範囲が広範囲に広がっているため、予防保全の観点から措置を行うことが望ましい健全度Ⅱ（予防保全段階）と判定
一般県道 中寺林 犬渕線	中口橋 (花巻市)	10.6	1960年 (昭和35年)	Ⅲ	・鋼構造となっている歩道部で主桁、支承の腐食が著しく、橋梁の機能に支障が生じる可能性があることから、早期に措置を講ずべき状態である健全度Ⅲ（早期措置段階）と判定
一般県道 盛岡 石鳥谷線	杉の下橋 (矢巾町)	10.4	1978年 (昭和53年)	Ⅰ	・微小なひび割れや腐食が確認されたが、現時点では橋梁の機能に支障が生じていない健全な状態と考えられるため、健全度Ⅰ（健全）と判定
