【岩手県立一関工業高等学校(土木科)】  
高校生との協働による橋梁点検資料

# 岩手県の道路メンテナンスへの 取組等について

令和3年10月29日

岩手県県土整備部  
道路環境課

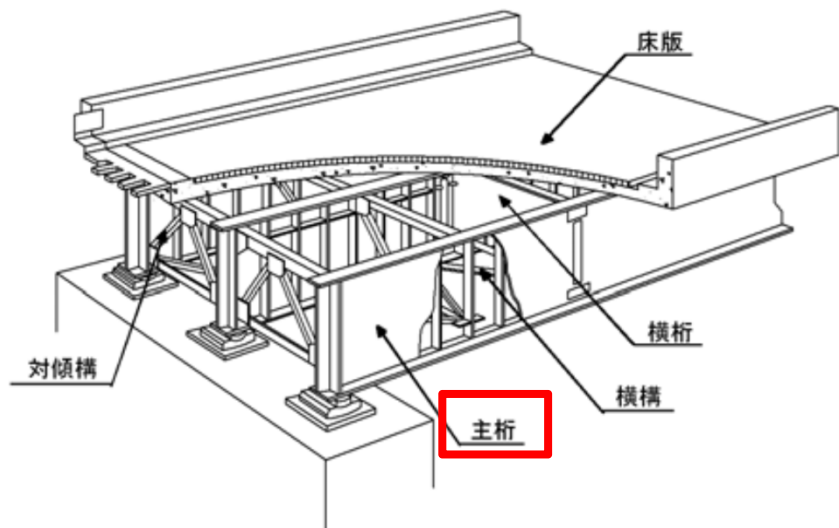
鋼主桁の腐食【健全性Ⅱ】	
<ul style="list-style-type: none"> <li>○2017点検</li> <li>○（一）浄土ヶ浜線</li> <li>○日の出橋</li> </ul>	<p>鋼主桁に表面的な腐食が確認される。耐荷力低下の可能性は低いものの、防食機能が低下している状態である。</p>

鋼主桁の防食機能の劣化【健全性Ⅰ】	
<ul style="list-style-type: none"> <li>○2016点検</li> <li>○（主）盛岡大迫東和線</li> <li>○川原橋</li> </ul>	<p>鋼主桁に軽微な防食機能の劣化が確認される。防食機能の劣化の範囲は局部的である。</p>

鋼主桁の腐食【健全性Ⅲ】	
<ul style="list-style-type: none"> <li>○2015点検</li> <li>○（主）上米内湯沢線</li> <li>○松野橋</li> </ul>	<p>鋼主桁に板厚減少及び局所的な断面欠損を伴う腐食が確認される。設計断面が減少しており、耐荷力が低下している可能性がある。</p>

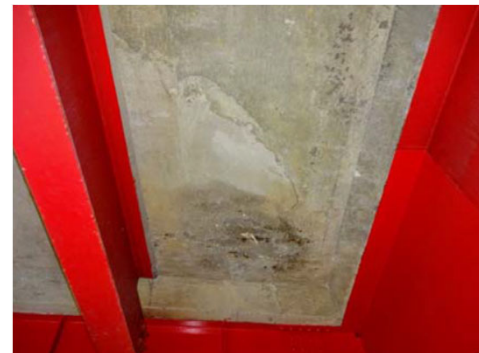
- 2016点検
- （国）106号
- 飛鳥口橋

床版下面に、遊離石灰の析出が確認される。橋面水の浸透によるひびわれ面の擦り磨きを助長することが懸念される。

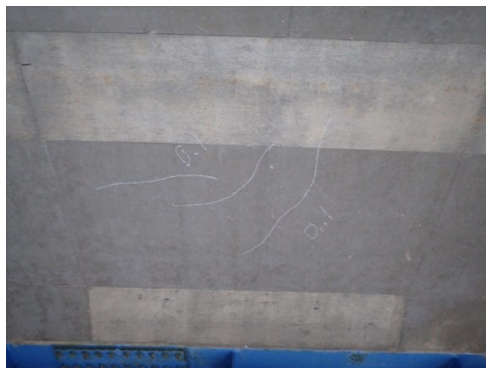
- 2018点検
- （主）盛岡大迫東和線
- 金仏橋

床版に1方向で幅0.1mm程度の床版ひびわれが確認される。ひびわれ間隔は300mm程度である。

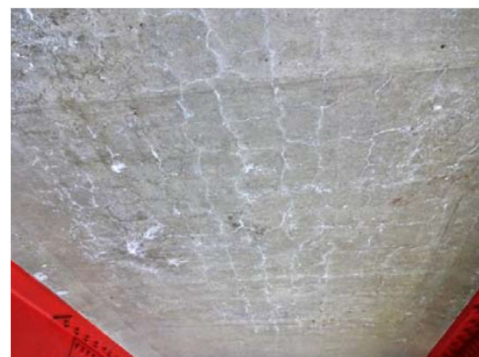
- 2016点検
- （国）106号
- 猫沢橋

RC床版下面に漏水・遊離石灰を伴う2方向の床版ひびわれが確認され、一部に角落ちも確認されるため、床版の連続性に影響が生じている可能性がある。

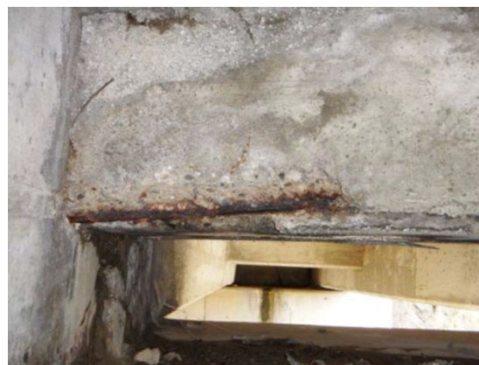
- 2015点検
- （国）282号
- 赤川橋

コンクリート桁(RC桁)に局所的な剥離・鉄筋露出が確認される。耐荷力低下の可能性は低いものの、被りコンクリートによる防錆効果が低下している状態である。

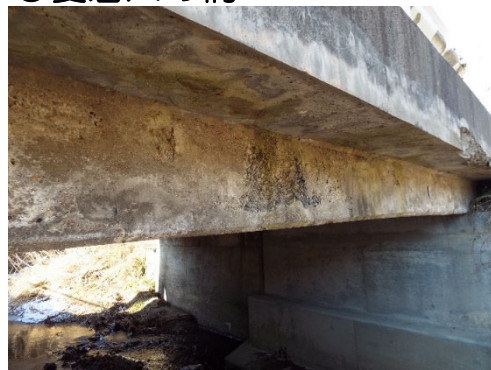
- 2017点検
- （国）395号
- 菱倉六の橋

コンクリート主桁に局所的な剥離が確認される。鉄筋露出には至っていない。

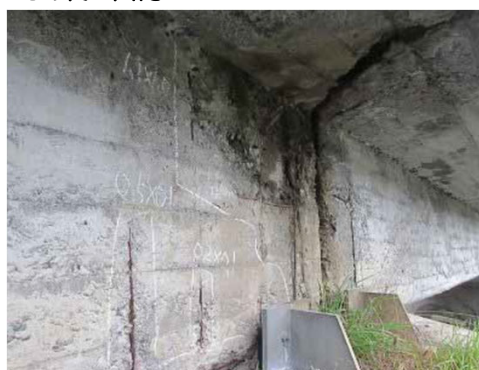
- 2017点検
- （主）一戸葛巻線
- 薬師橋

コンクリート桁（RC桁）に鉄筋露出が見られ、一部で鉄筋の断面減少が確認される。設計時の鉄筋量が減少しており、耐荷力が低下している可能性がある。

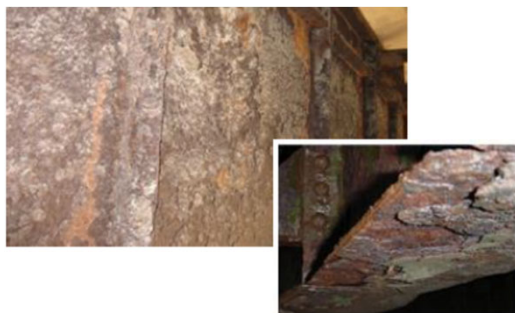
## 鋼主桁の腐食

鋼主桁に著しい腐食が広範囲に見られ、一部で著しい板厚減少が確認される。設計断面が不足しており、耐荷力が著しく低下している。

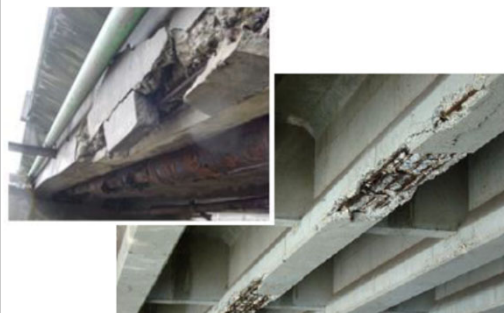
## コンクリート桁の剥離・鉄筋露出

コンクリート桁(PC桁)に広範囲な鉄筋露出が確認される。設計断面が不足しており、耐荷力が著しく低下している。

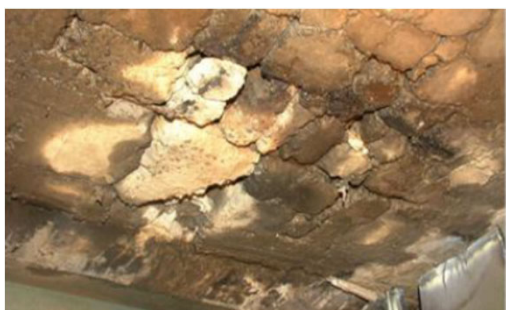
## 床版のひびわれ

RC床版に床版ひびわれの進展により床版の一体性が消失している。

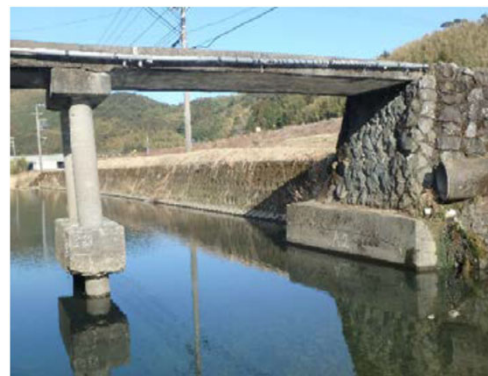
## 下部工の沈下・傾斜

洗堀の影響により、橋脚が沈下・傾斜しており、通行ができない状態である。

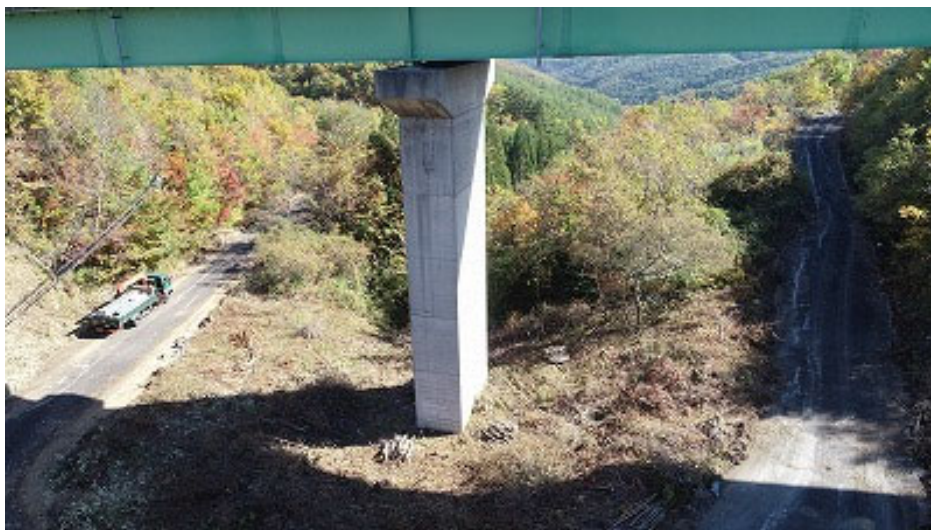
○工事着手前(P1 橋脚巻立工)

路線名：一般国道281号  
橋梁名：明神橋  
橋長：108.0m  
建設年：1983年(昭和58年)  
橋梁形式：2径間連続非合成鈹桁橋  
所在地：久慈市  
点検結果：平成27年度(2015年度)  
健全性Ⅱ(予防保全段階)  
主な工事内容：橋脚巻立工、支承取替工  
工事期間：平成30年度～令和元年度

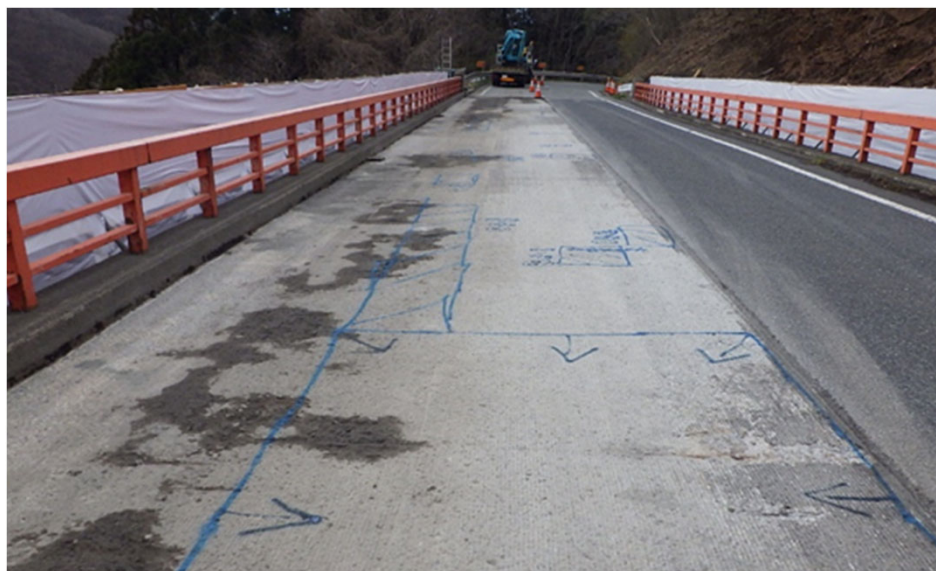
○工事着手前(床版打換工)

路線名：一般国道343号  
橋梁名：板木橋  
橋長：70.6m  
建設年：1969年(昭和44年)  
橋梁形式：3径間連続非合成鈹桁橋  
所在地：一関市  
点検結果：平成28年度(2016年度)  
健全性Ⅲ(早期措置段階)  
主な工事内容：床版打換工、支承取替工  
工事期間：令和2年度～令和3年度

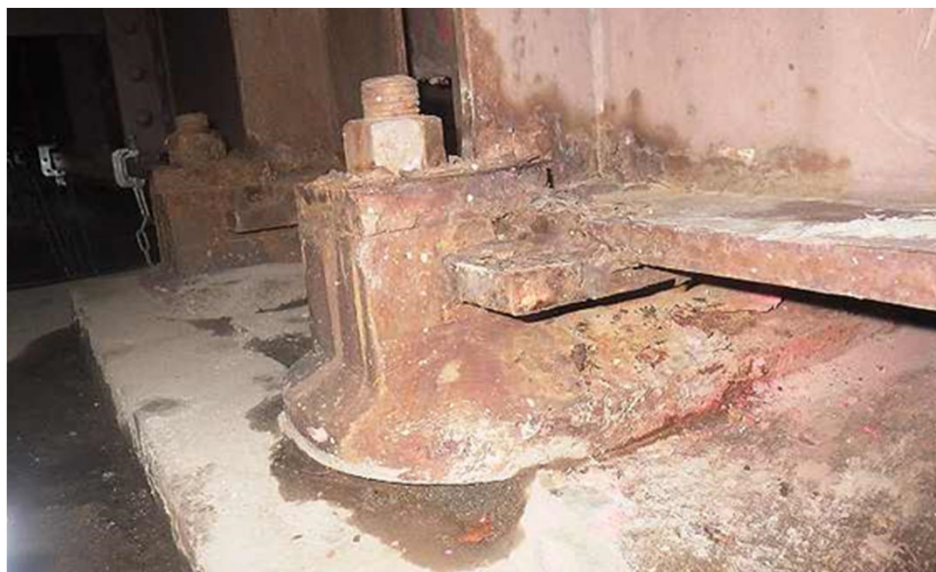
## ○工事着手前(支承補修工)

路線名：一般県道土淵達曾部線  
橋梁名：福泉寺橋  
橋長：61.6m  
建設年：1968年(昭和43年)  
橋梁形式：単純合成鋼桁橋3連  
所在地：遠野市  
点検結果：平成29年度(2017年度)  
健全性Ⅲ(早期措置段階)  
主な工事内容：支承補修工、塗装塗替工  
工事期間：令和2年度～令和3年度

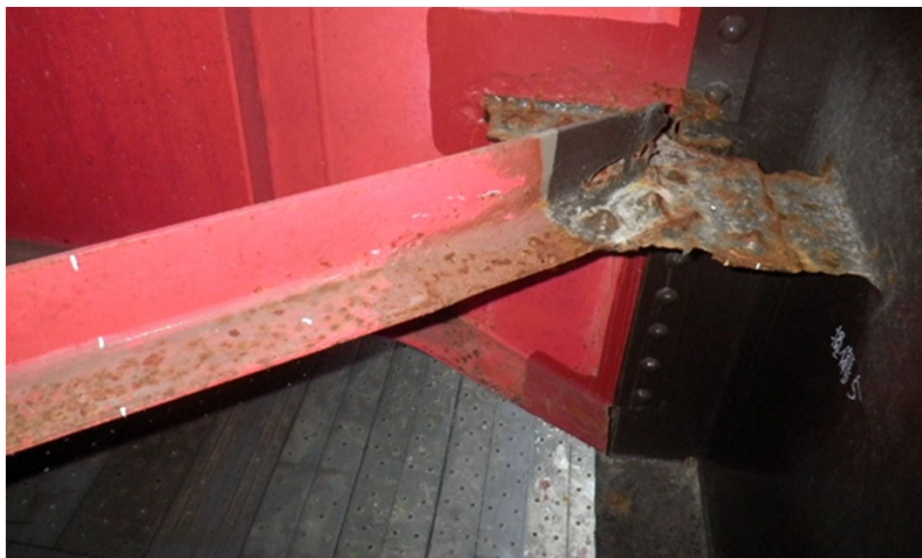
○工事着手前(当て板補修工)

路線名：一般国道106号  
橋梁名：達曽部橋  
橋長：65.0m  
建設年：1977年(昭和52年)  
橋梁形式：3径間連続鋼方杖ラーメン橋(ゲルバ-桁)  
所在地：宮古市  
点検結果：平成27年度(2015年度)  
健全性Ⅲ(早期措置段階)  
主な工事内容：当て板補修工、伸縮装置補修工  
工事期間：令和2年度～令和3年度

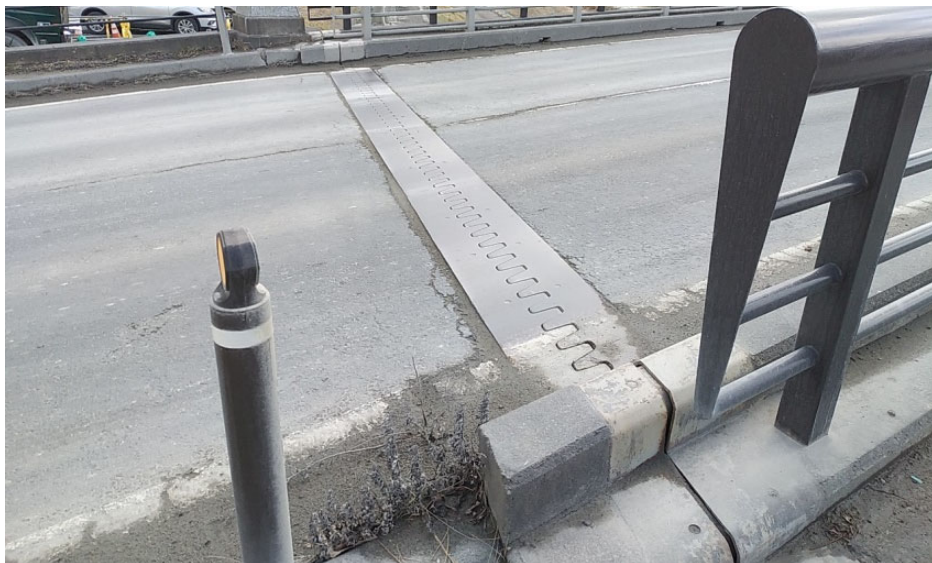
○工事着手前(伸縮装置交換工)

路線名：主要地方道一関大東線  
橋梁名：狛鼻大橋  
橋長：90.1m  
建設年：1982年(昭和57年)  
橋梁形式：3径間連続非合成鈹桁橋  
所在地：一関市  
点検結果：平成27年度(2015年度)  
健全性Ⅲ(早期措置段階)  
主な工事内容：支承補修工、伸縮装置交換工  
工事期間：令和元年度～令和2年度
