【岩手県立盛岡工業高等学校(土木科)】
高校生との協働による橋梁点検資料

岩手県の道路メンテナンスへの 取組等について

令和3年12月9日

岩手県県土整備部
道路環境課

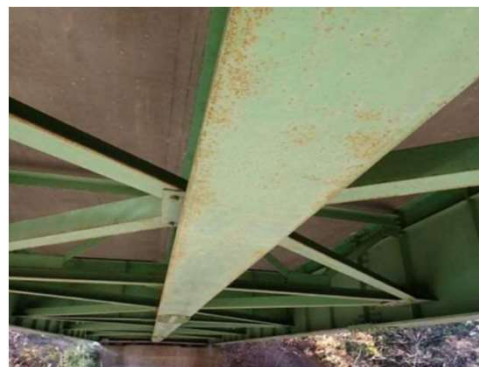
- 2017点検
- （一）浄土ヶ浜線
- 日の出橋

鋼主桁の腐食【健全性Ⅱ】

鋼主桁に表面的な腐食が確認される。耐荷力低下の可能性は低いものの、防食機能が低下している状態である。

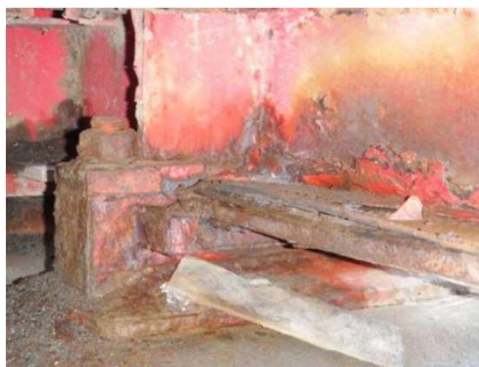
- 2015点検
- （主）上米内湯沢線
- 松野橋

鋼主桁の腐食【健全性Ⅲ】

鋼主桁に板厚減少及び局所的な断面欠損を伴う腐食が確認される。設計断面が減少しており、耐荷力が低下している可能性がある。

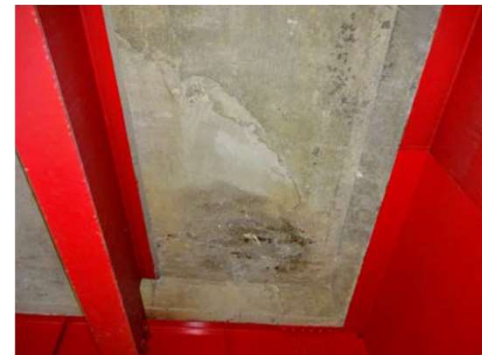
- 2016点検
- （国）106号
- 飛鳥口橋

床版の漏水・遊離石灰

床版下面に、遊離石灰の析出が確認される。橋面水の浸透によるひびわれ面の擦り磨きを助長することが懸念される。

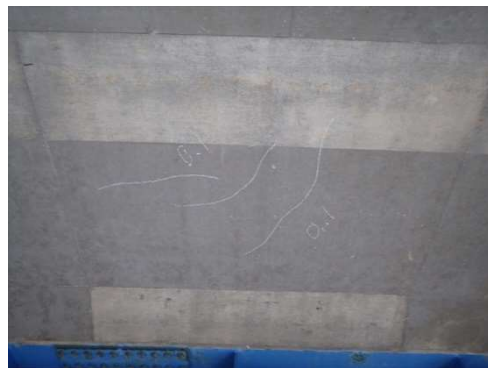
- 2018点検
- （主）盛岡大迫東和線
- 金仏橋

床版のひびわれ

床版に1方向で幅0.1mm程度の床版ひびわれが確認される。ひびわれ間隔は300mm程度である。

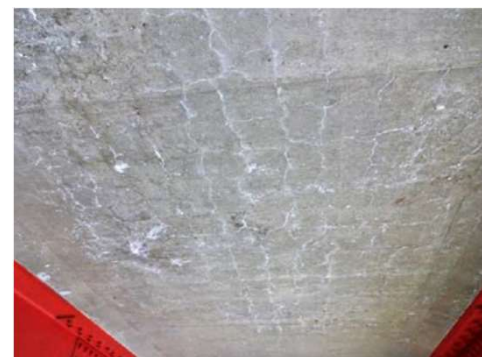
- 2016点検
- （国）106号
- 猫沢橋

床版のひびわれ

RC床版下面に漏水・遊離石灰を伴う2方向の床版ひびわれが確認され、一部に角落ちも確認されるため、床版の連続性に影響が生じている可能性がある。

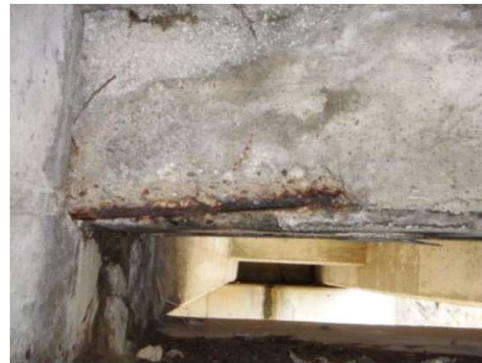
- 2015点検
- （国）282号
- 赤川橋

コンクリート桁の剥離・鉄筋露出

コンクリート桁(RC桁)に局所的な剥離・鉄筋露出が確認される。耐荷力低下の可能性は低いものの、被りコンクリートによる防錆効果が低下している状態である。

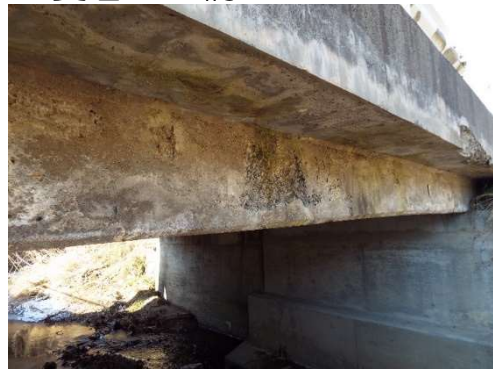
- 2017点検
- （国）395号
- 菱倉六の橋

コンクリート桁の剥離・鉄筋露出

コンクリート主桁に局所的な剥離が確認される。鉄筋露出には至っていない。

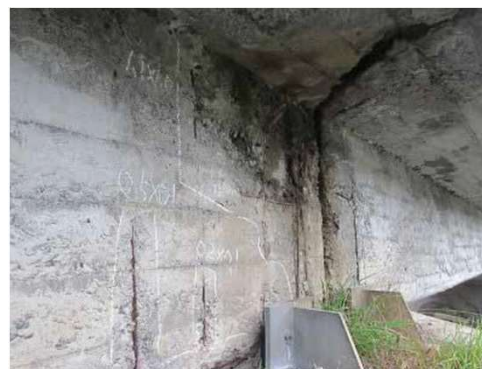
- 2017点検
- （主）一戸葛巻線
- 薬師橋

コンクリート桁の剥離・鉄筋露出

コンクリート桁（RC桁）に鉄筋露出が見られ、一部で鉄筋の断面減少が確認される。設計時の鉄筋量が減少しており、耐荷力が低下している可能性がある。

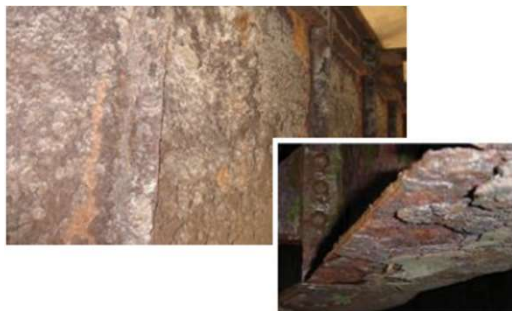
鋼主桁の腐食

鋼主桁に著しい腐食が広範囲に見られ、一部で著しい板厚減少が確認される。設計断面が不足しており、耐荷力が著しく低下している。

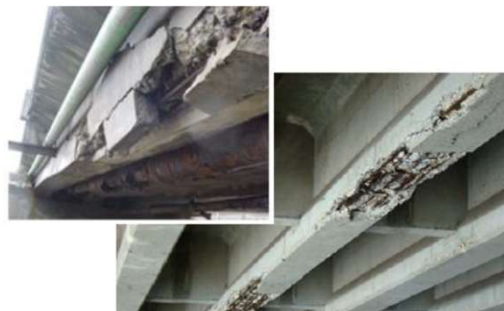
コンクリート桁の剥離・鉄筋露出

コンクリート桁（PC桁）に広範囲な鉄筋露出が確認される。設計断面が不足しており、耐荷力が著しく低下している。

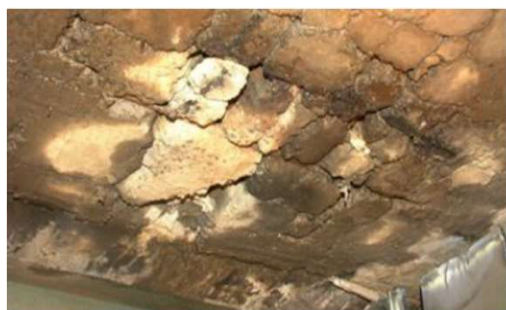
床版のひびわれ

RC床版に床版ひびわれの進展により床版の一体性が消失している。

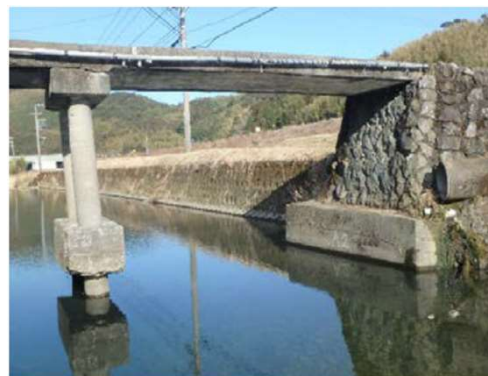
下部工の沈下・傾斜

洗堀の影響により、橋脚が沈下・傾斜しており、通行ができない状態である。

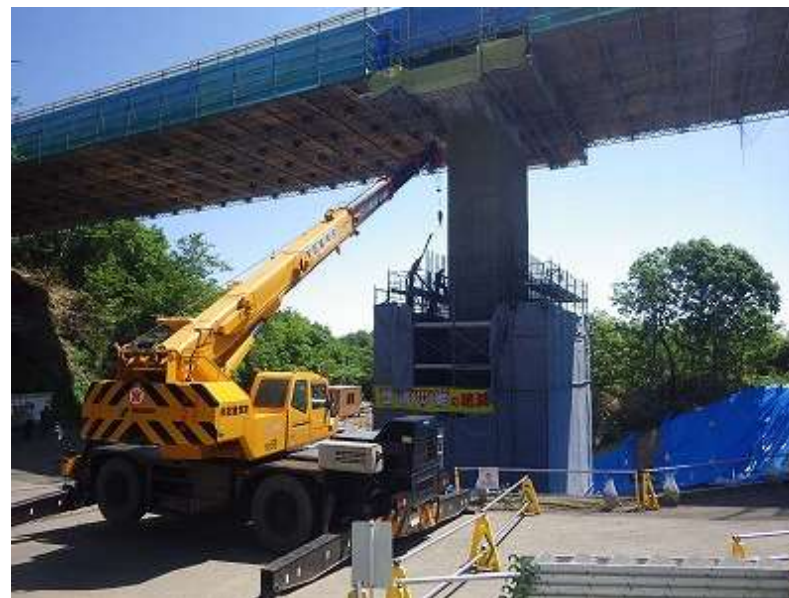
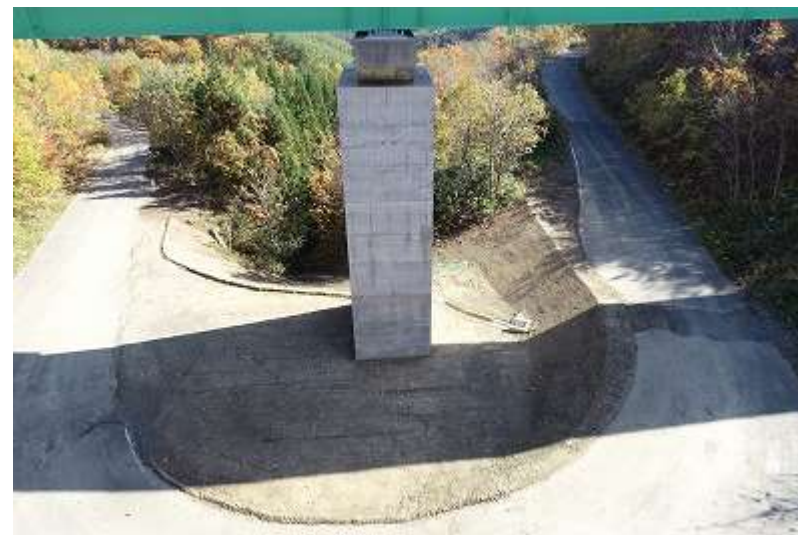
路線名：一般国道281号
橋梁名：明神橋
橋長：108.0m
建設年：1983年(昭和58年)
橋梁形式：2径間連続非合成鈹桁橋
所在地：久慈市
点検結果：平成27年度(2015年度)
健全性Ⅱ(予防保全段階)
主な工事内容：橋脚巻立工、支承取替工
工事期間：平成30年度～令和元年度

○工事着手前(P1 橋脚巻立工)

○工事状況(P1 橋脚巻立工)

○工事完成(P1 橋脚巻立工)

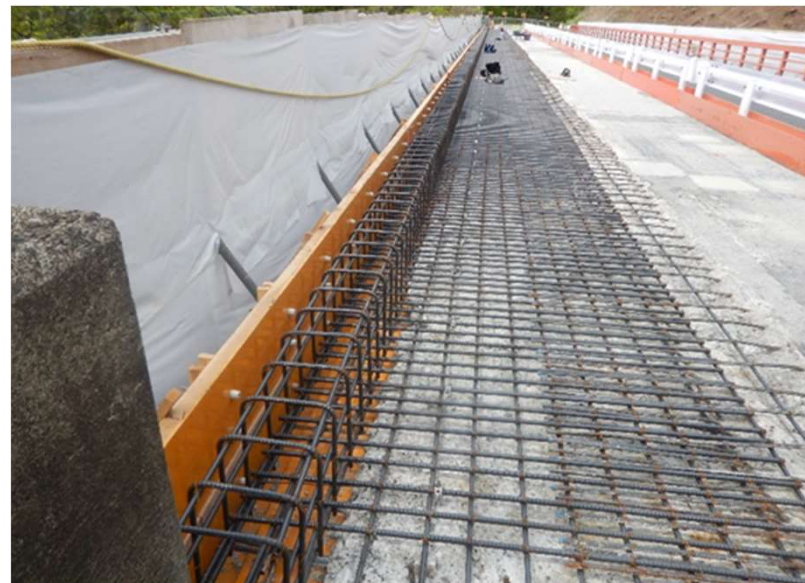
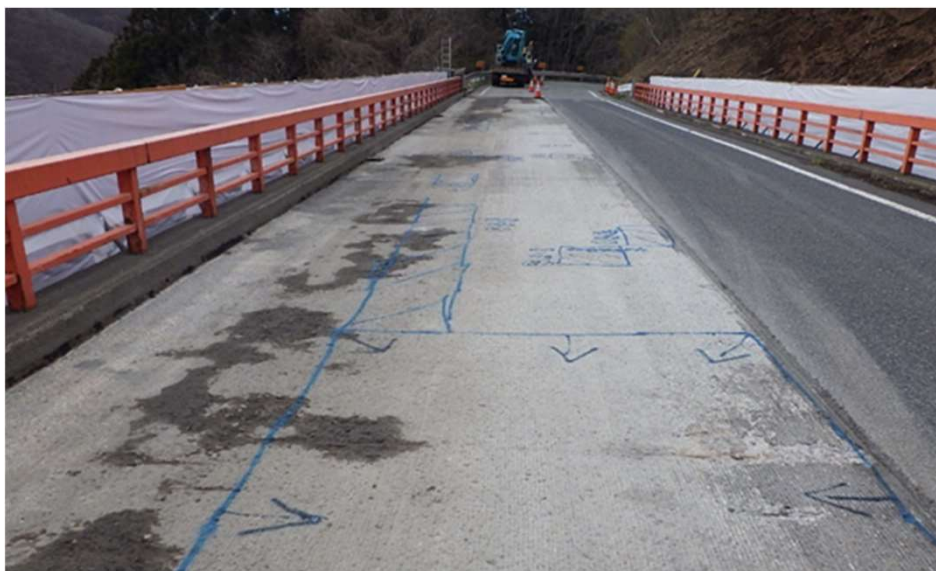
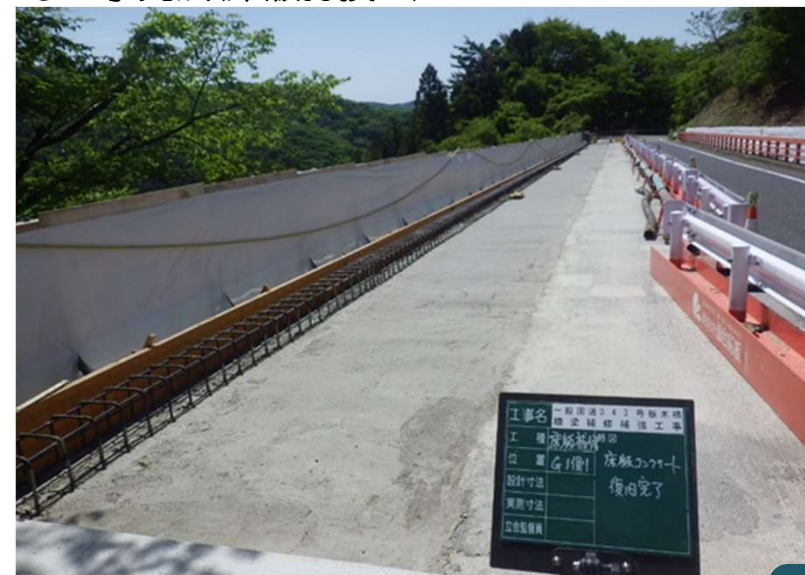
路線名：一般国道343号
橋梁名：板木橋
橋長：70.6m
建設年：1969年(昭和44年)
橋梁形式：3径間連続非合成钣桁橋
所在地：一関市
点検結果：平成28年度(2016年度)
健全性Ⅲ(早期措置段階)
主な工事内容：床版打換工、支承取替工
工事期間：令和2年度～令和3年度

○工事状況(床版打換工)

○工事着手前(床版打換工)

○工事完成(床版打換工)

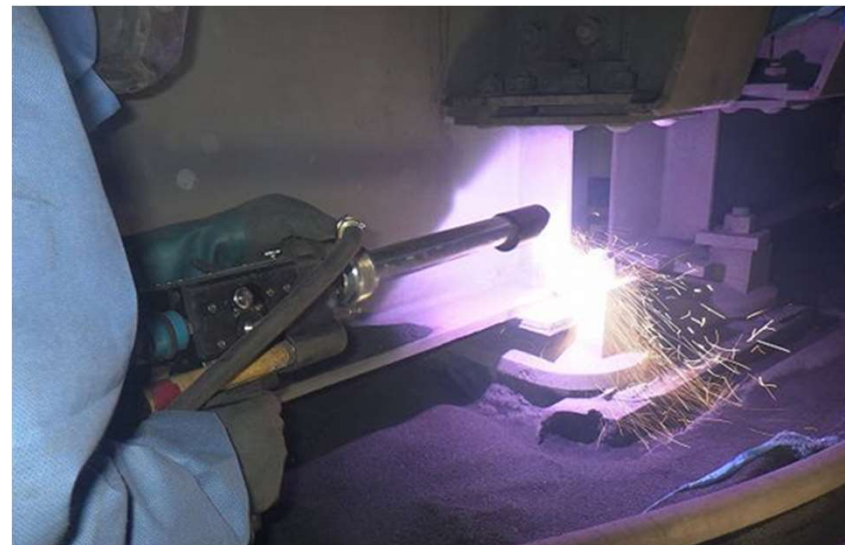
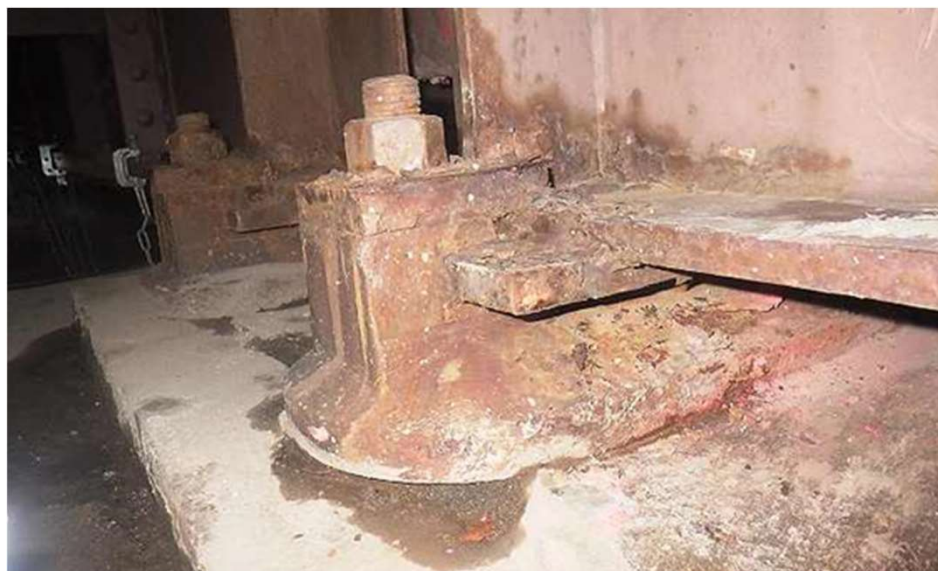
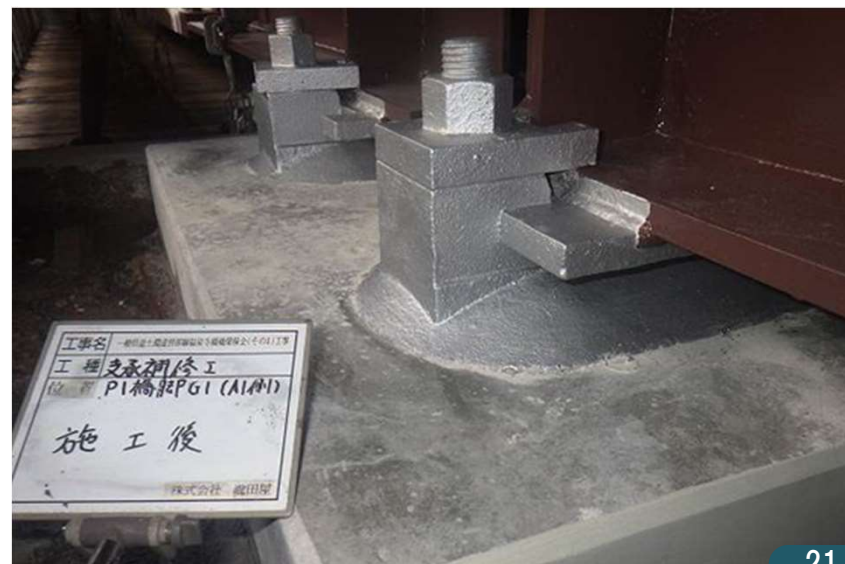
路線名：一般県道土淵達曾部線
橋梁名：福泉寺橋
橋長：61.6m
建設年：1968年(昭和43年)
橋梁形式：単純合成鋼桁橋3連
所在地：遠野市
点検結果：平成29年度(2017年度)
健全性Ⅲ(早期措置段階)
主な工事内容：支承補修工、塗装塗替工
工事期間：令和2年度～令和3年度

○工事状況(支承補修工)

○工事着手前(支承補修工)

○工事完成(支承補修工)

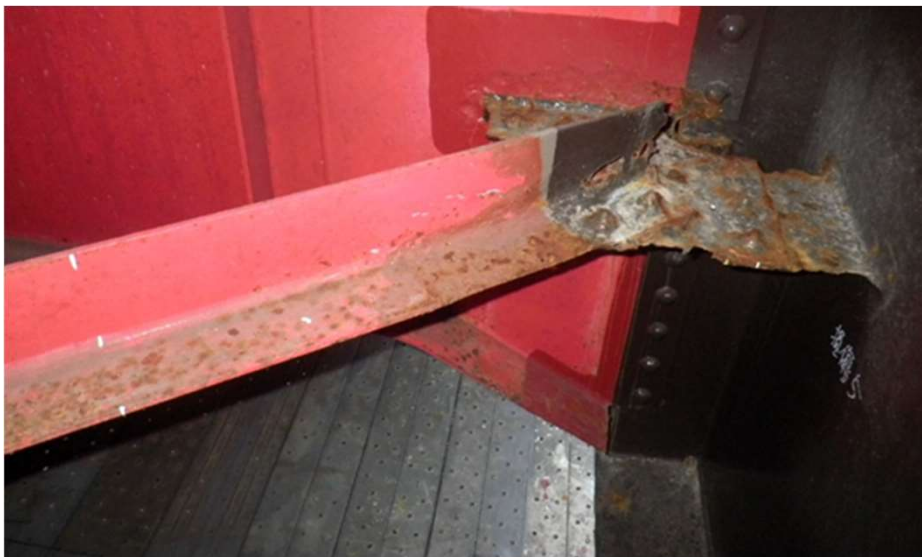
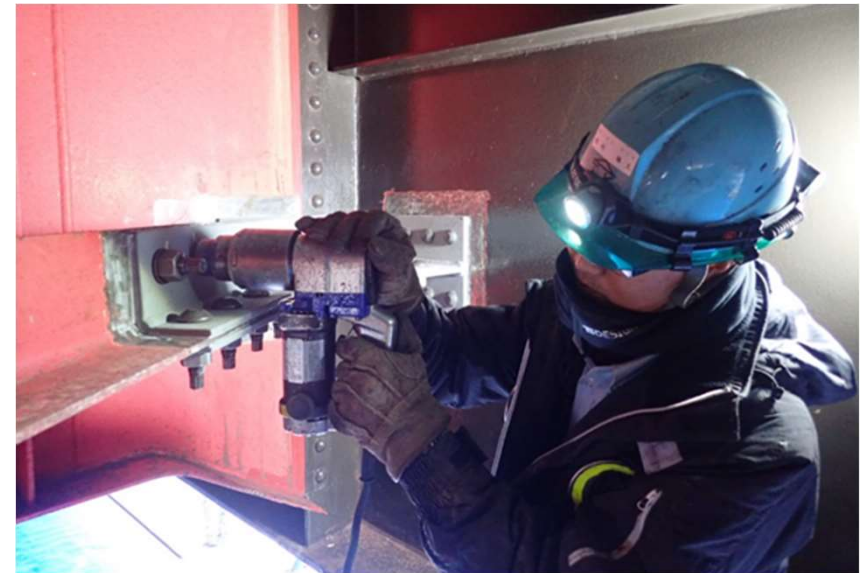
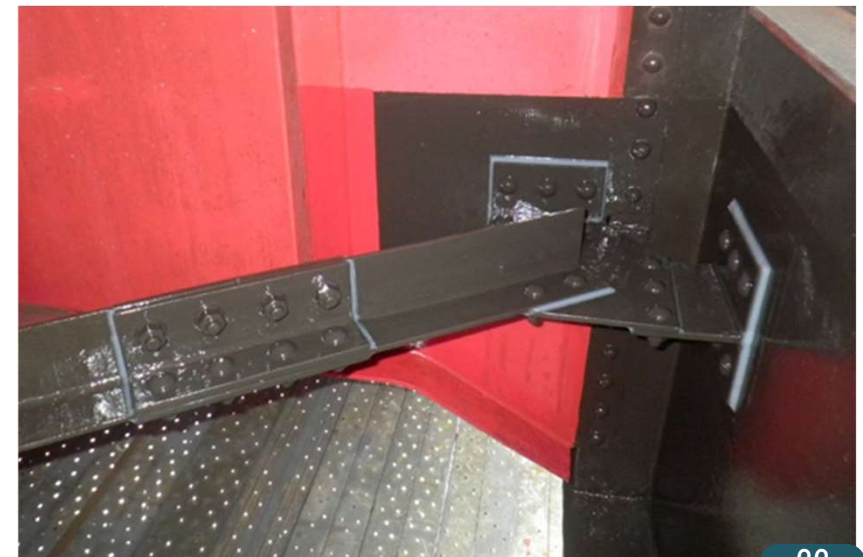
路線名：一般国道106号
橋梁名：達曽部橋
橋長：65.0m
建設年：1977年(昭和52年)
橋梁形式：3径間連続鋼方杖ラーメン橋(ゲルバ-桁)
所在地：宮古市
点検結果：平成27年度(2015年度)
健全性Ⅲ(早期措置段階)
主な工事内容：当て板補修工、伸縮装置補修工
工事期間：令和2年度～令和3年度

○工事着手前(当て板補修工)

○工事状況(当て板補修工)

○工事完成(当て板補修工)

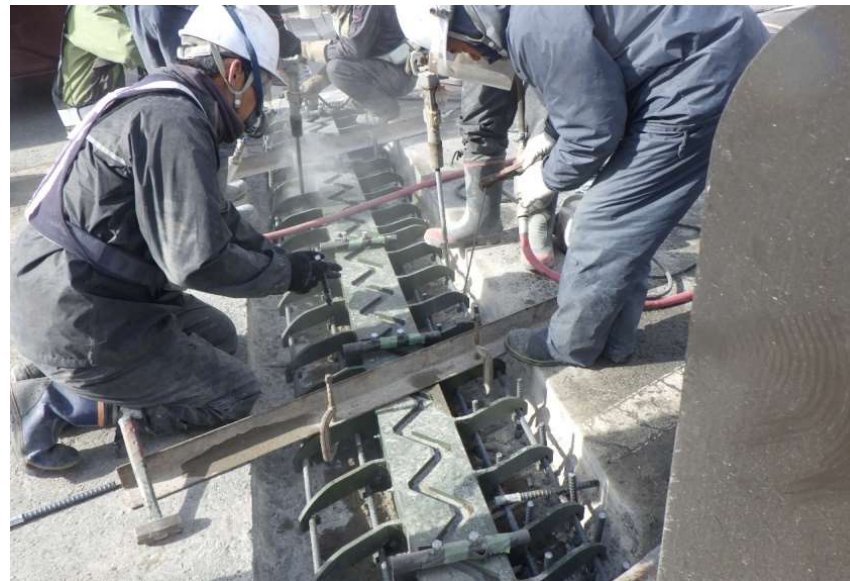
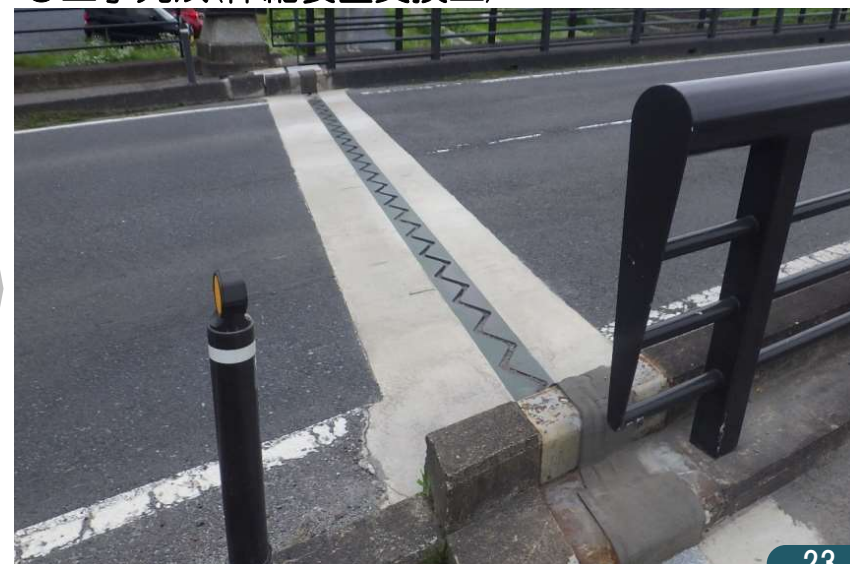
路線名：主要地方道一関大東線
橋梁名：狛鼻大橋
橋長：90.1m
建設年：1982年(昭和57年)
橋梁形式：3径間連続非合成鈹桁橋
所在地：一関市
点検結果：平成27年度(2015年度)
健全性Ⅲ(早期措置段階)
主な工事内容：支承補修工、伸縮装置交換工
工事期間：令和元年度～令和2年度

○工事着手前(伸縮装置交換工)

○工事状況(伸縮装置交換工)

○工事完成(伸縮装置交換工)
