高校生との協働による橋梁点検(一関工業高校)

【現地点検】令和3年10月29日(金)

一般国道457号老流橋、主要地方道一関大東線千歳橋等4橋の橋梁点検を実施
 新技術であるコンクリート構造物変状部検知システムやドローンも活用

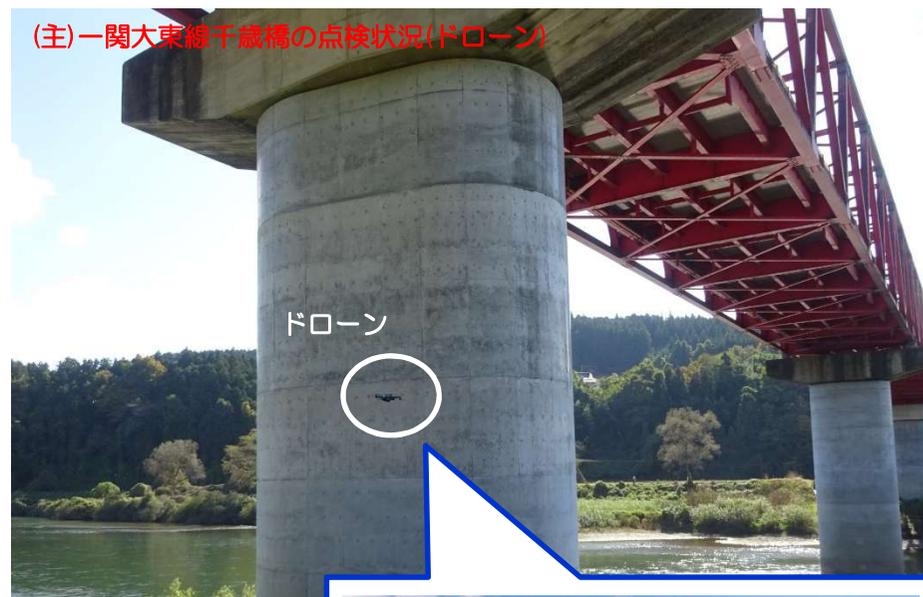
(主)一関大東線千歳橋の点検状況(ドローン)
