# 高校生との協働による橋梁点検(盛岡工業高校)

【現地点検】令和3年12月9日(木)

主要地方道盛岡環状線滝太橋、一般県道盛岡石鳥谷線境田橋等4橋の橋梁点検を実施  
主要地方道盛岡停車場線開運橋ではドローンを活用した橋梁点検の現場を見学

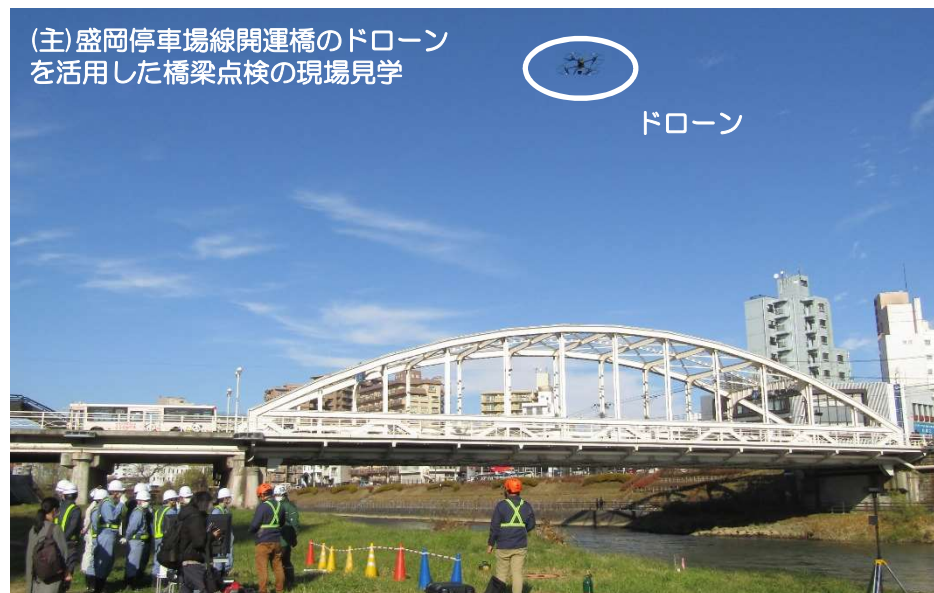
(主) 盛岡停車場線開運橋のドローン  
を活用した橋梁点検の現場見学

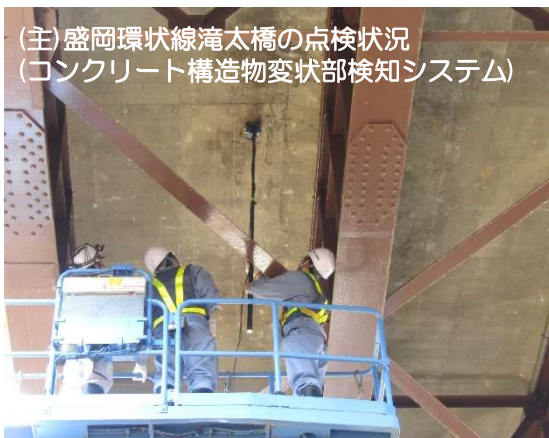
(主) 盛岡環状線滝太橋の点検状況  
(コンクリート構造物変状部検知システム)

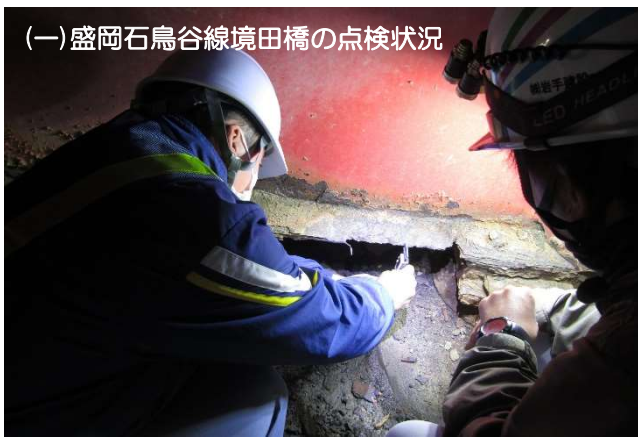
(一) 盛岡石鳥谷線境田橋の点検状況

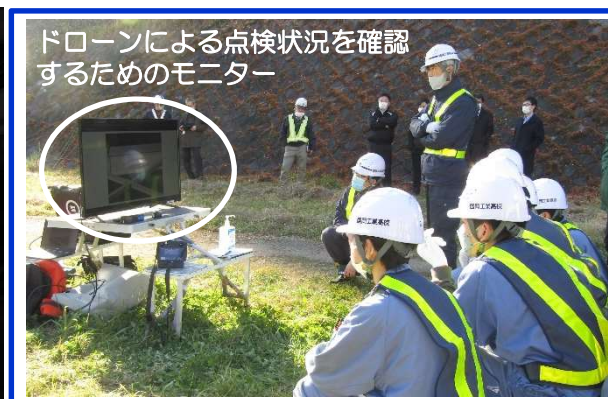
ドローンによる点検状況を確認  
するためのモニター
