高校生との協働による橋梁点検(花巻農業高校)①

【現地点検】令和4年11月7日(月)

- 主要地方道盛岡大迫東和線新白岩橋等3橋の点検を岩手県と協働で実施
- 最新の点検技術を体験していただくため、ドローン等の新技術を活用した点検も実施

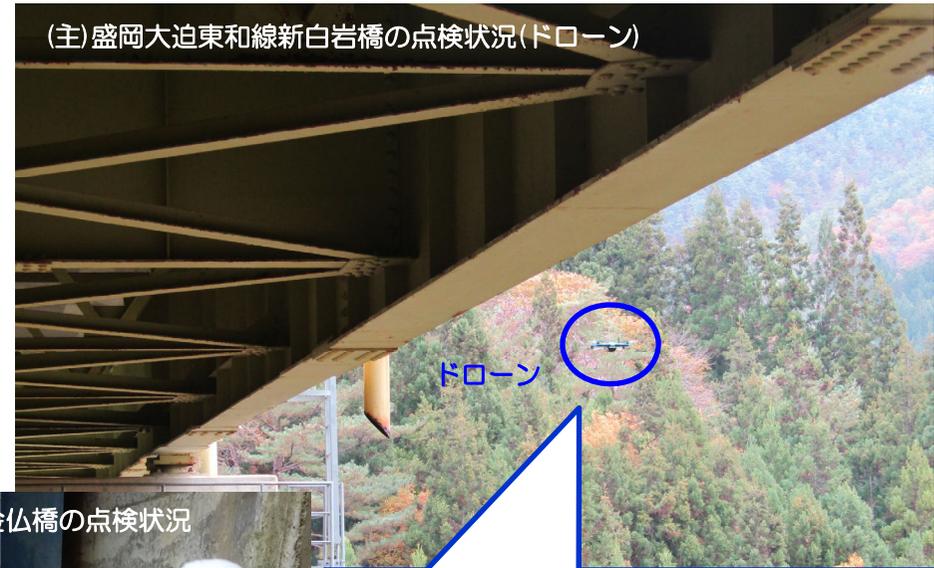
(主)盛岡大迫東和線新白岩橋の点検状況(ドローン)

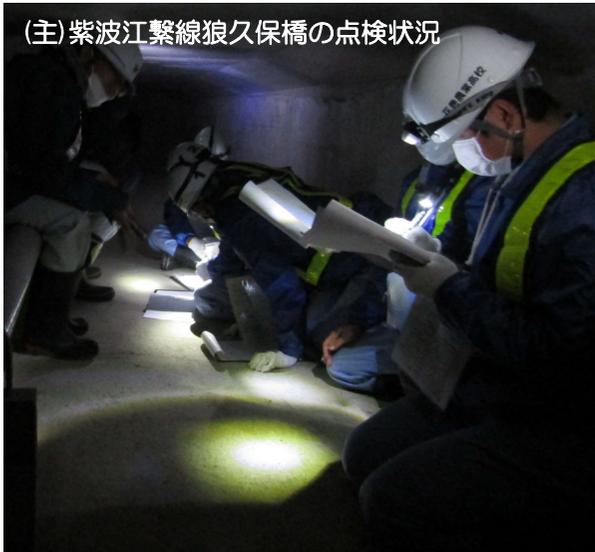
(主)紫波江繋線狼久保橋の点検状況

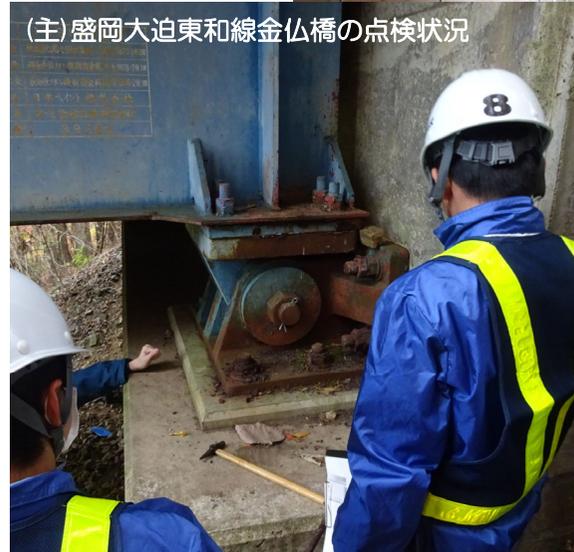
(主)盛岡大迫東和線金仏橋の点検状況
