高校生との協働による橋梁点検(一関工業高校)①

【現地点検】令和4年12月13日(火)

- 主要地方道栗駒平泉線本寺橋等3橋の点検を岩手県と協働で実施
- 最新の点検技術を体験していただくため、橋梁点検用ドローンを活用した点検も実施

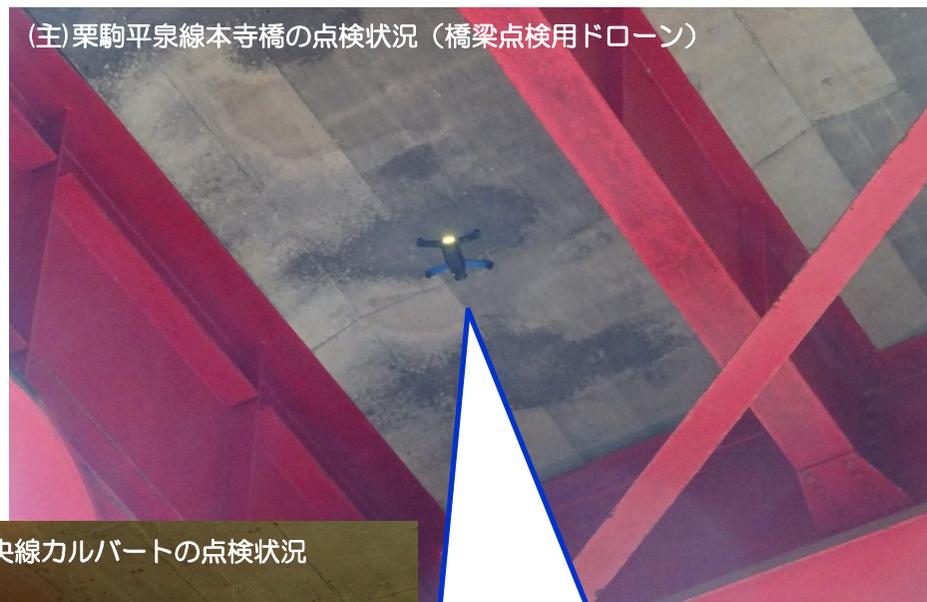
(主) 栗駒平泉線本寺橋の点検状況(橋梁点検用ドローン)

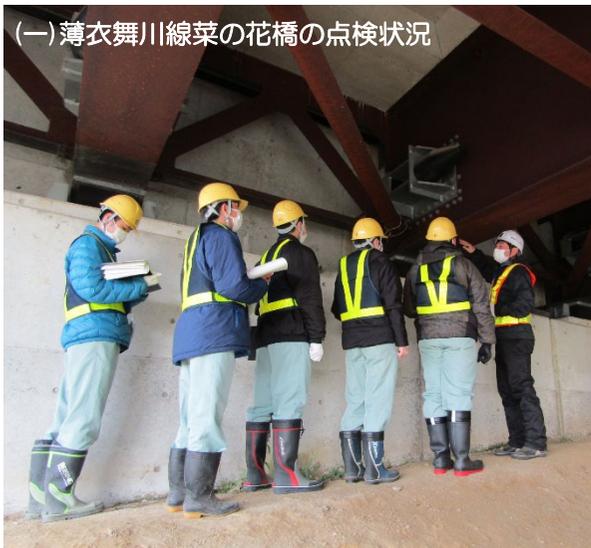
(一) 薄衣舞川線菜の花橋の点検状況

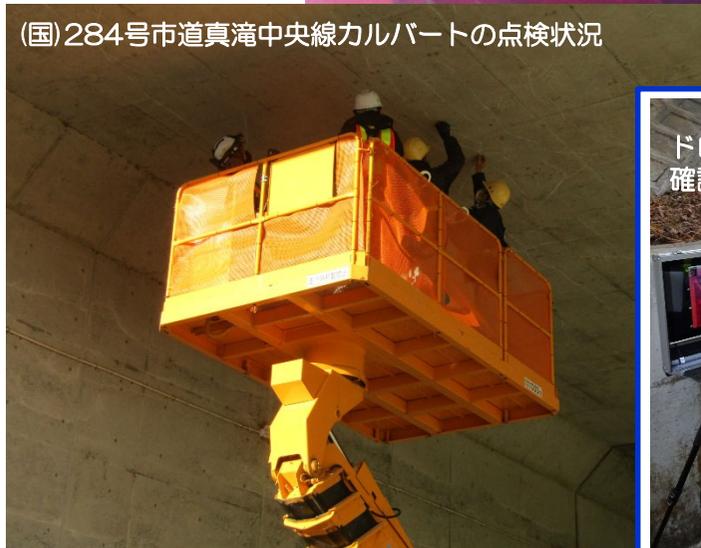
(二) 284号市道真滝中央線カルバートの点検状況
