高校生との協働による橋梁点検(久慈工業高校)①

【現地点検】令和4年11月17日(木)

○一般国道281号鰻沢下の橋等3橋の点検を岩手県と協働で実施

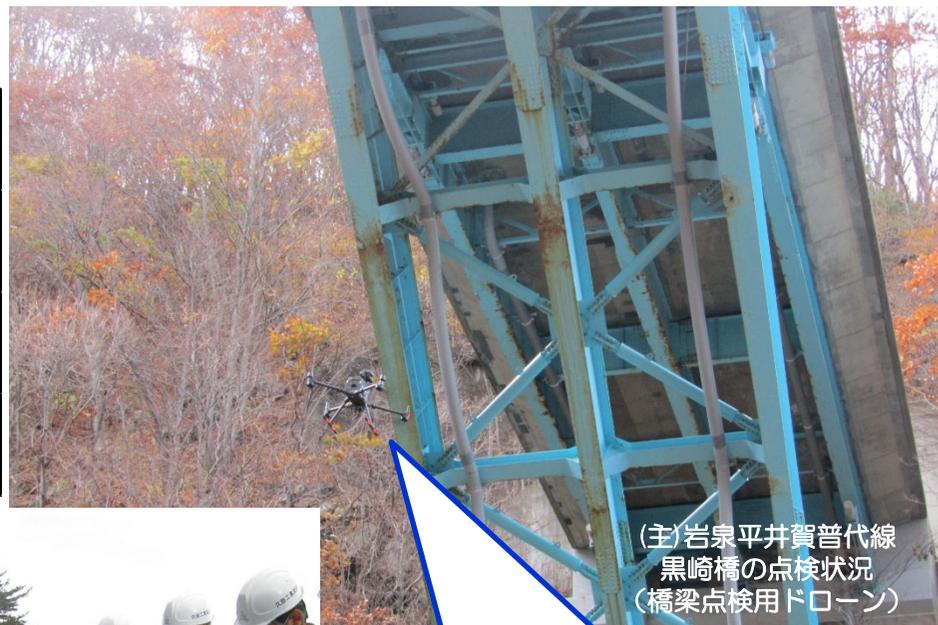
(主)岩泉平井賀普代線
黒崎橋の点検状況
(橋梁点検用ドローン)

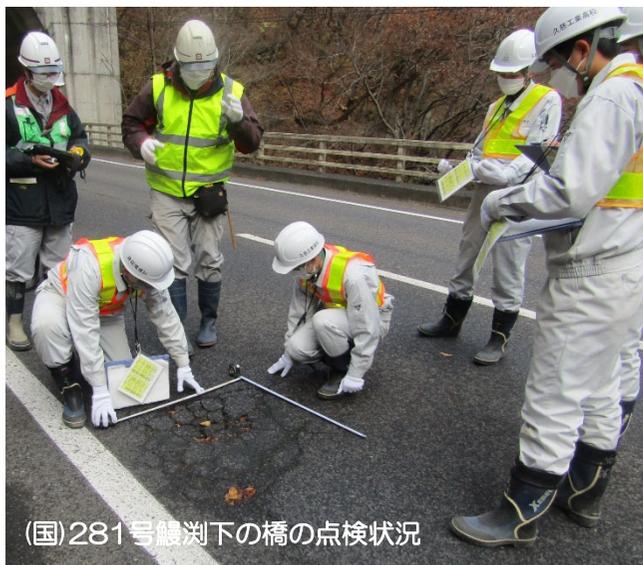
(国)281号鰻沢下の橋の点検状況

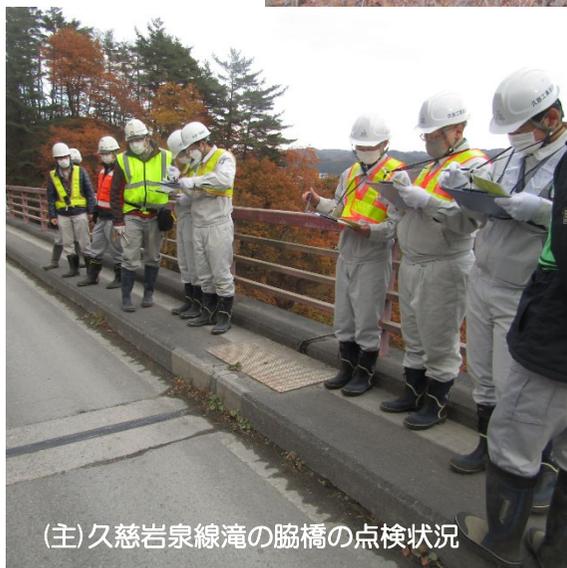
(主)久慈岩泉線滝の脇橋の点検状況
