# 河川等災害関連事業における 景観と調和した護岸整備 (コンクリートブロック積)

～ 平成27年度 多自然川づくり東北地方ブロック担当者会議 ～

平成27年11月9日

岩手県盛岡広域振興局土木部

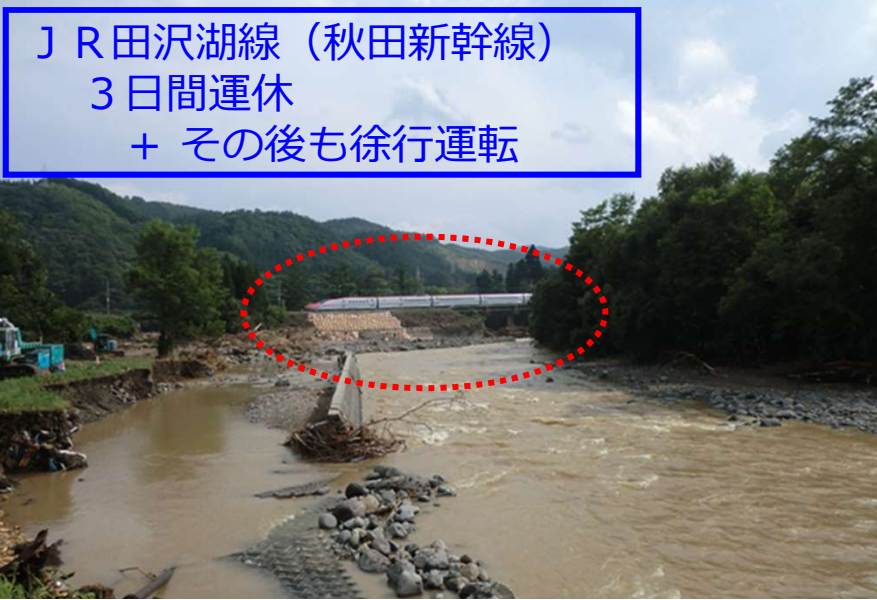
J R 田沢湖線 (秋田新幹線)  
3 日間運休  
+ その後も徐行運転

① 原野 ( J R 線盛土 ) の流失

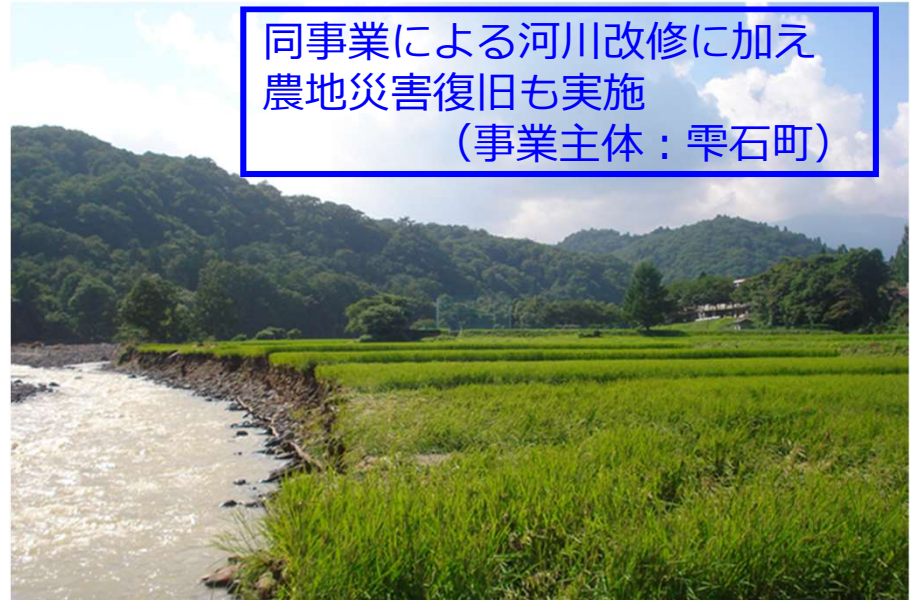
② 農地 ( 田 ) の流失

同事業による河川改修に加え  
農地災害復旧も実施  
(事業主体：雫石町)

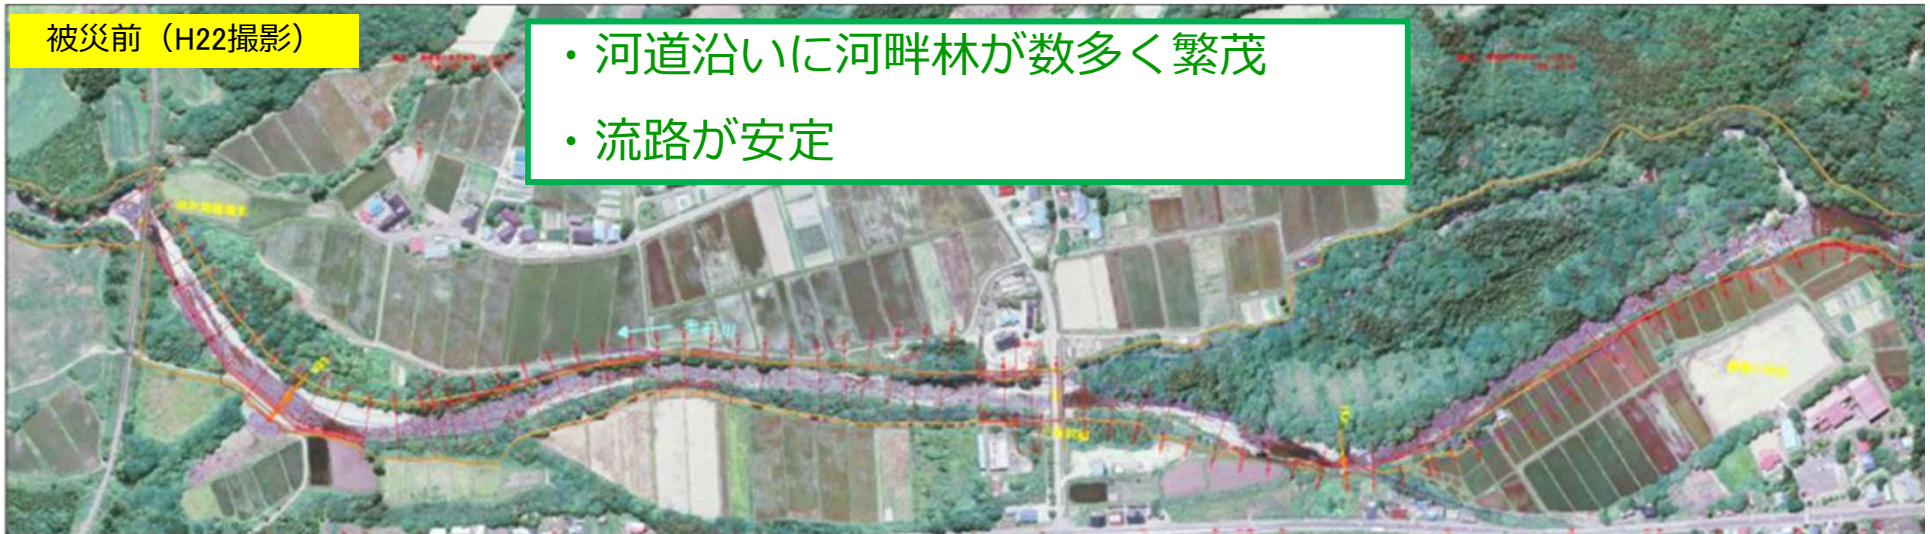
被災前 (H22撮影)

- ・ 河道沿いに河畔林が数多く繁茂
- ・ 流路が安定

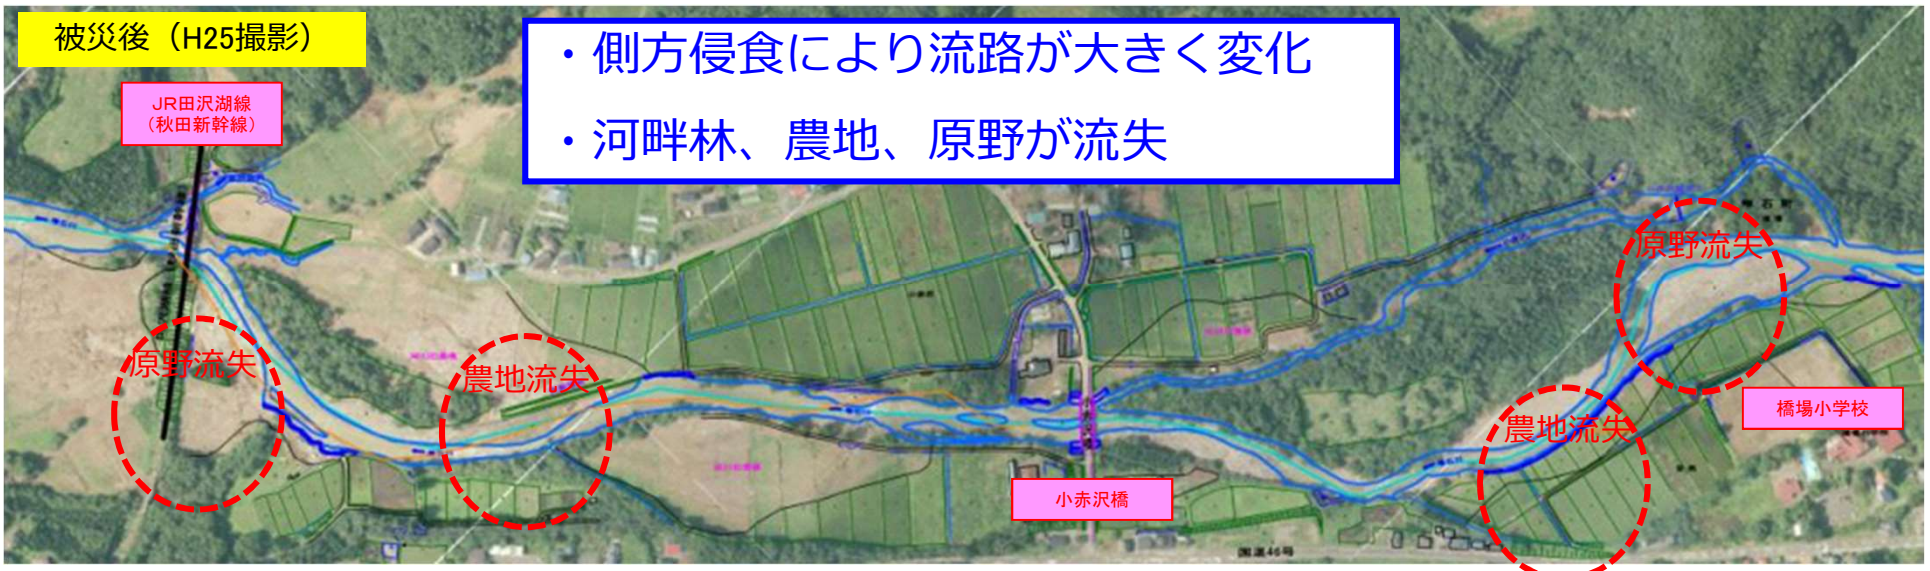
被災後 (H25撮影)

- ・ 側方侵食により流路が大きく変化
- ・ 河畔林、農地、原野が流失

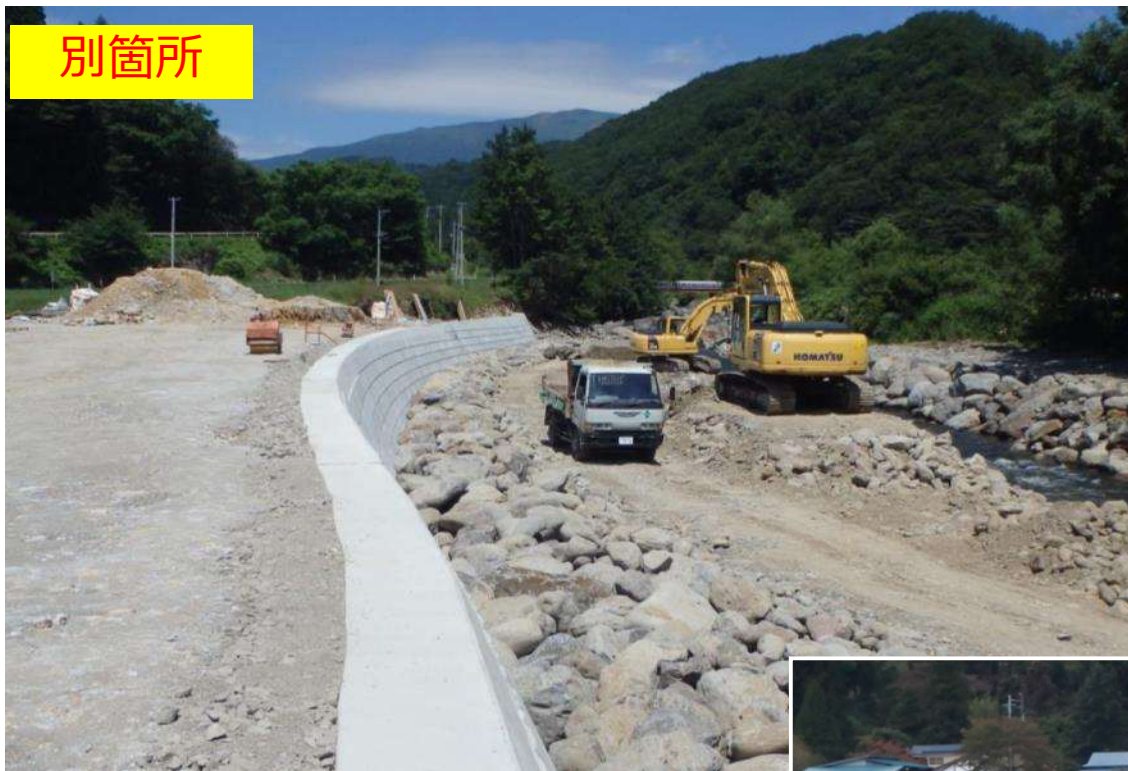
← 天端を露出  
(別箇所)

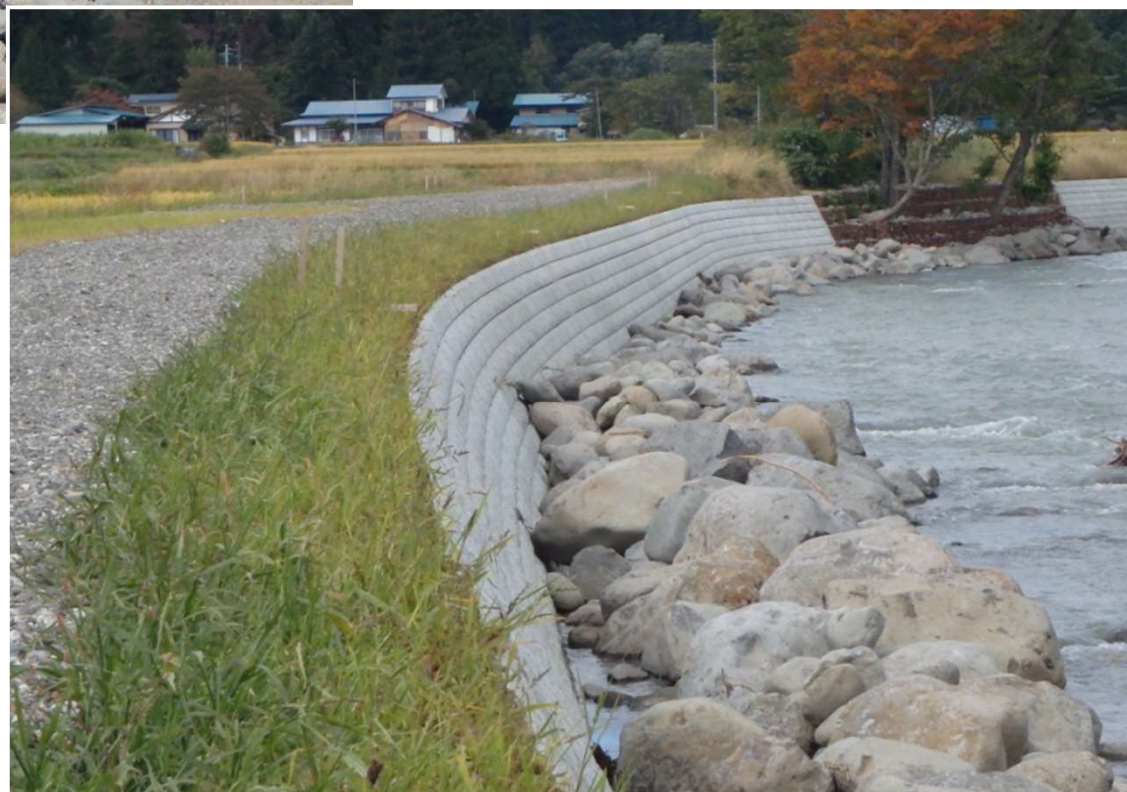
天端を覆土 →  
(今回)

②天端を覆土する（天端コンクリートを露出しない）

- ・天端は覆土が可能な構造であること

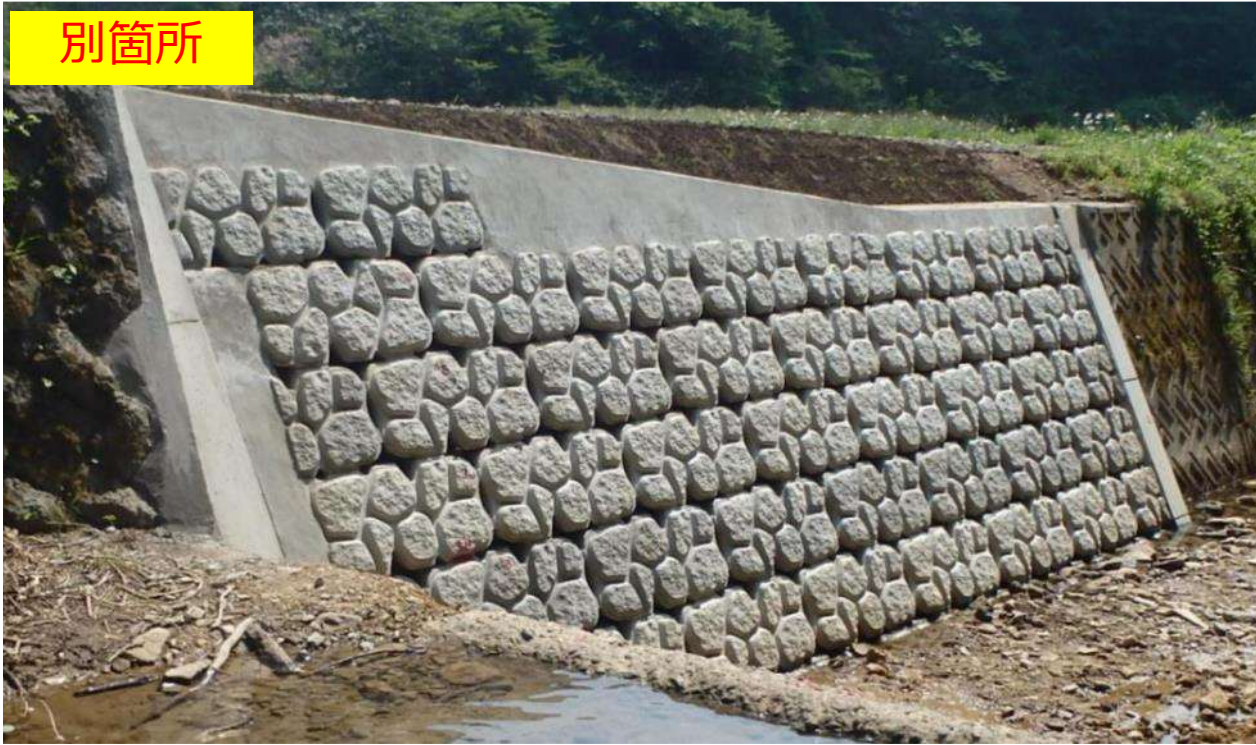
← 未配慮  
(別箇所)

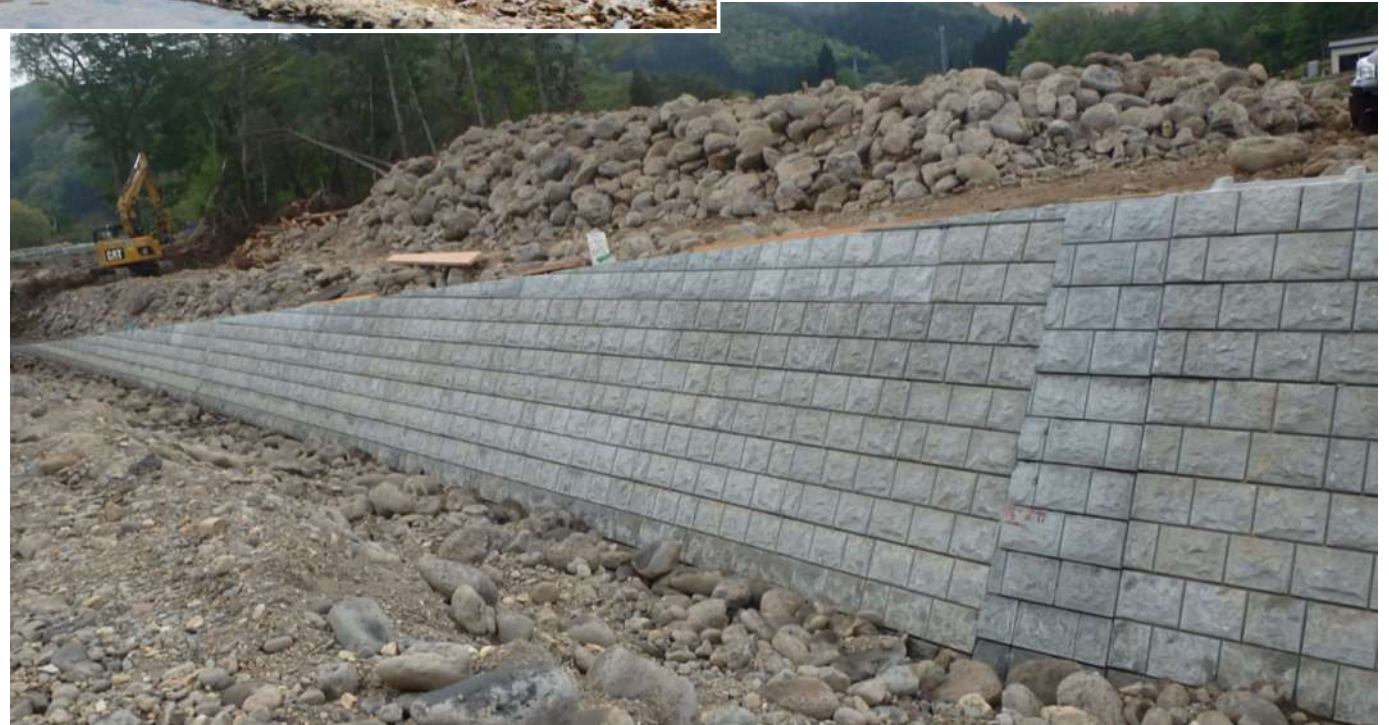
配慮 →  
(今回)

- ・ 小口止めの表面処理は使用するブロックと同等の意匠（表面処理）とする
- ・ プレキャスト製品を使用する場合も同様の意匠を施した製品を使用すること

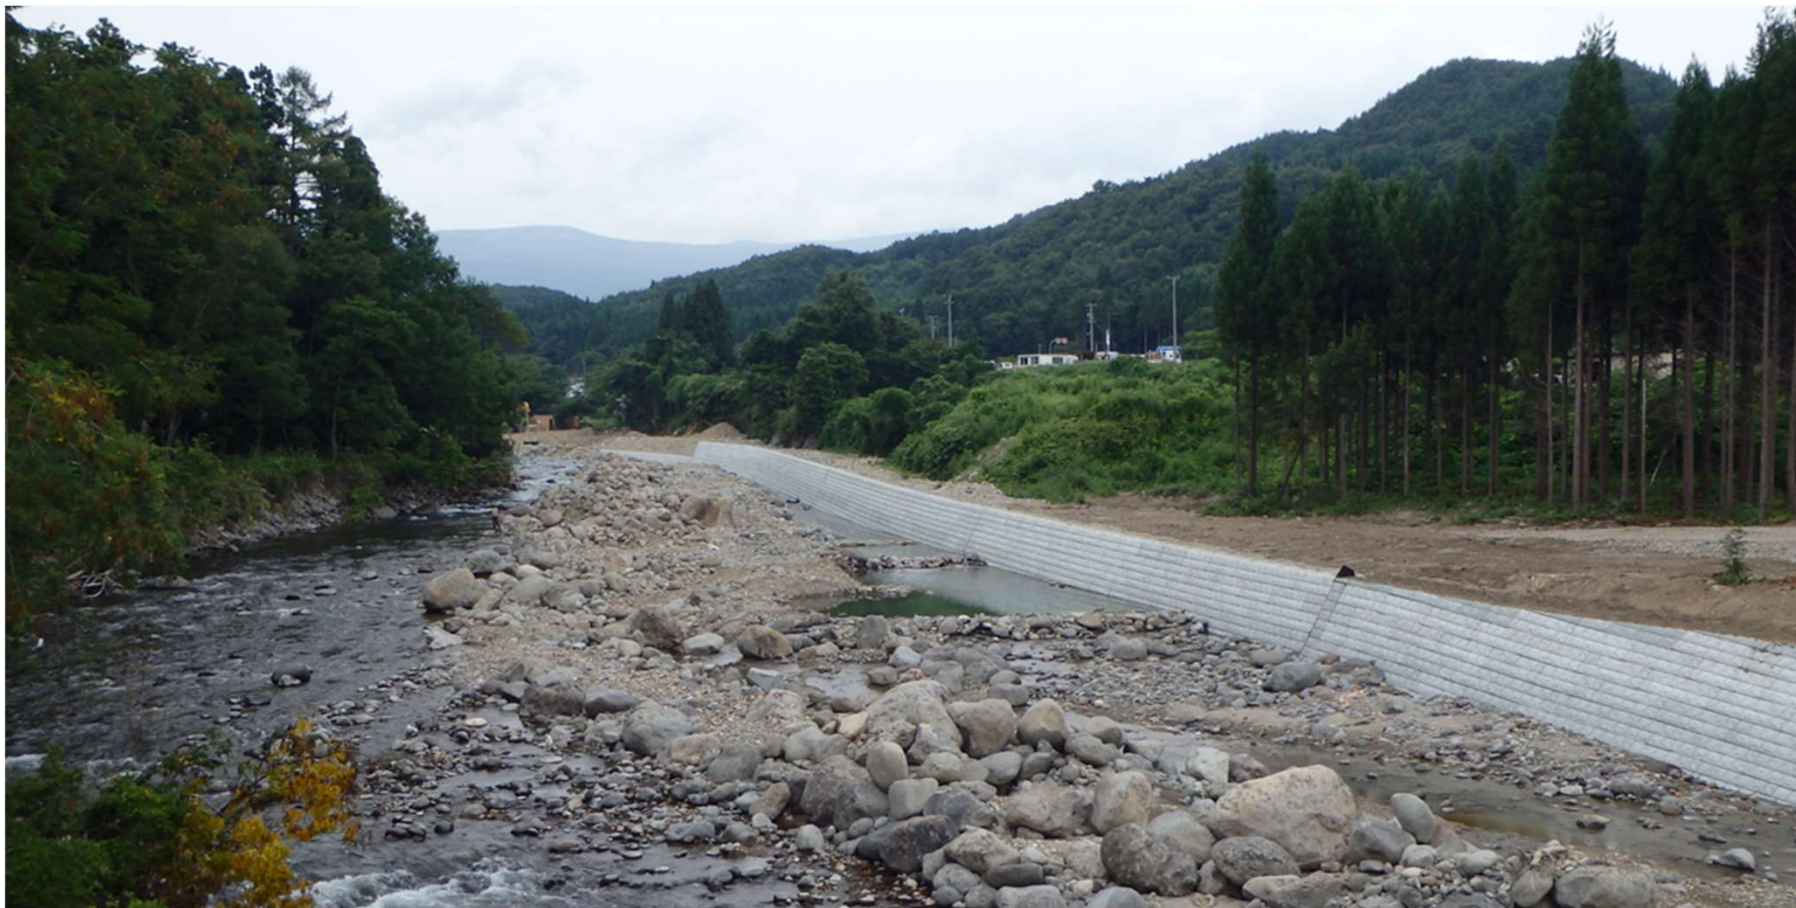
(注) 写真は施工途中の様子であり、河道掘削、寄せ石は未完了の状態

## 【課題】 連続するコンクリートブロック積護岸 <単調な景観>

- ・ 細部の配慮は効果的。しかしながら全体として単調な景観は否めず...
- ・ 寄せ石によってどこまで挽回できるか？
- ・ 多自然川づくり=河道計画 であることを実感

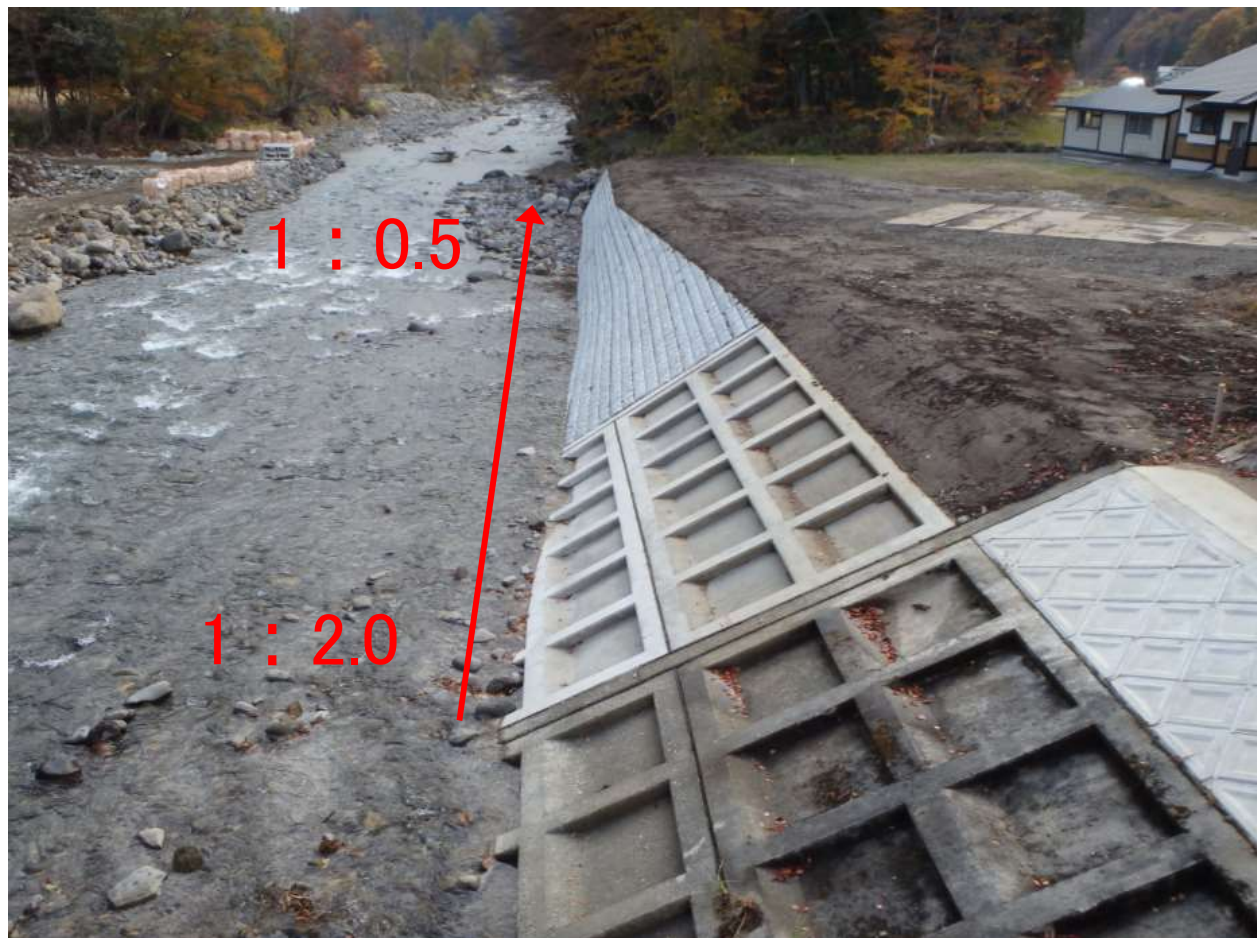
(注) 写真は施工途中の様子であり、河道掘削、寄せ石は未完了の状態

## 【課題】護岸の勾配すりつけ

- ・ 既設護岸（枠張り 勾配1 : 2.0）との摺り付けが発生
- ・ 延長30m区間で勾配すり付けを実施したが違和感あり
- ・ 1 : 0.5 と 1 : 2.0 を完全に分節すべきだったか…？

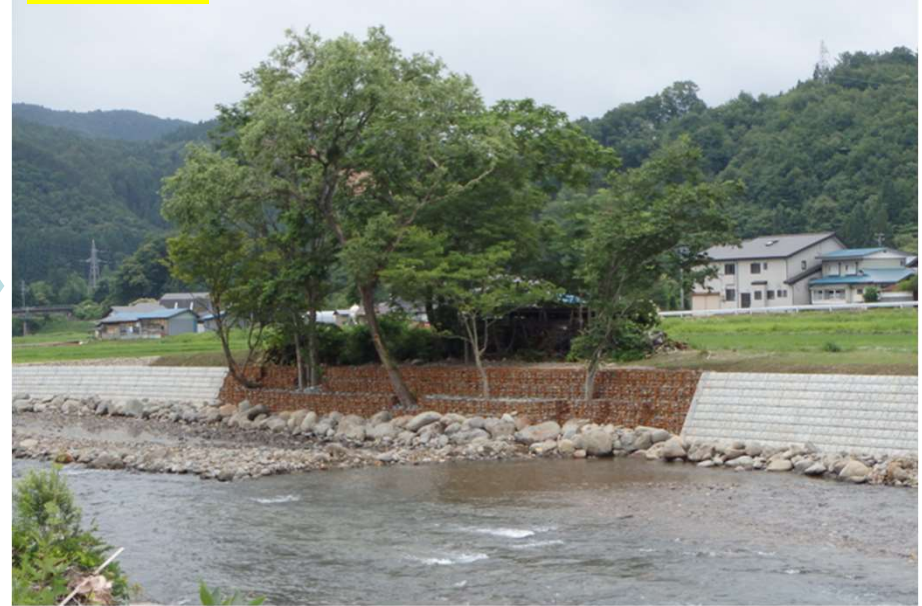
完成後

- ・ 蓋が不要
- ・ パネル (500×250) の組合せによって形状を変更できる構造
