# 久慈川水系久慈川 (久慈市八日町地先)

# 小本川水系小本川 (岩泉町門～岩泉地先)

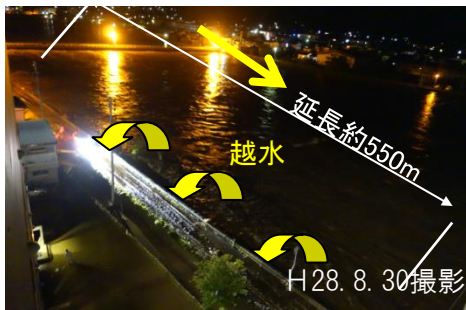
- ① 久慈川(右岸)越水状況
- ② 河川水低下状況(合同庁舎より)
- ③ 床上浸水被害状況

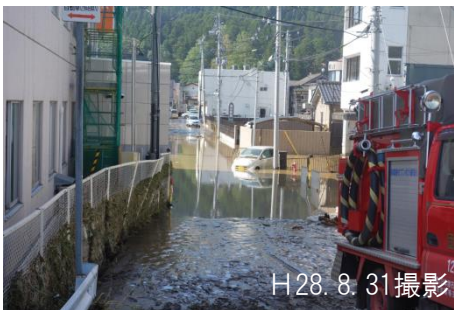
- ④ 浸水の交通への影響状況
- ⑤ 汚泥堆積状況
- ⑥ 応急復旧対応:排水ポンプ(国交省保有)稼動による対応実施状況

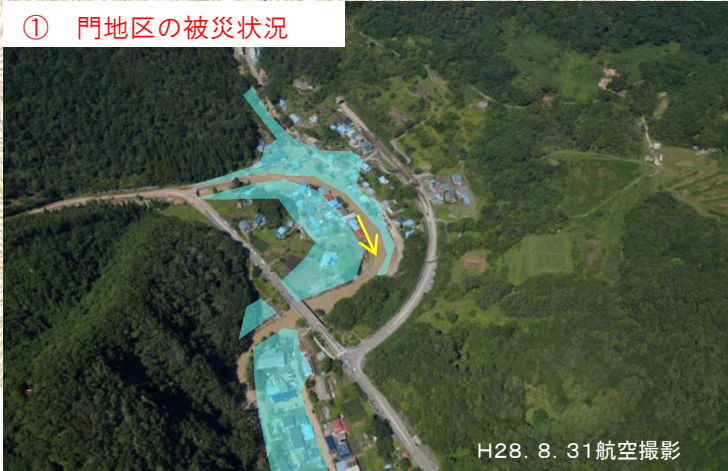
① 門地区の被災状況

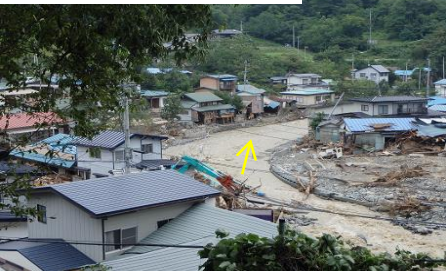
② 門地区の被災状況

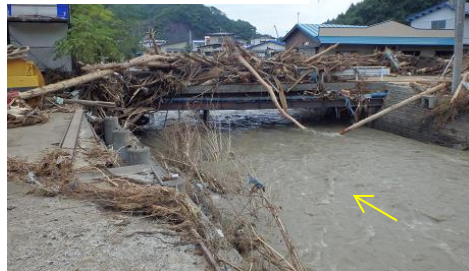
③ 門地区の被災状況

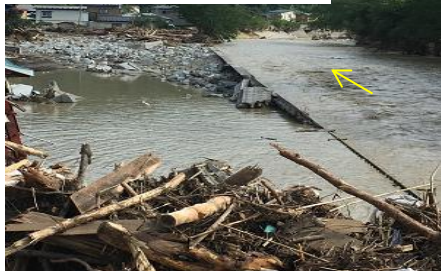
④ 門地区の被災状況

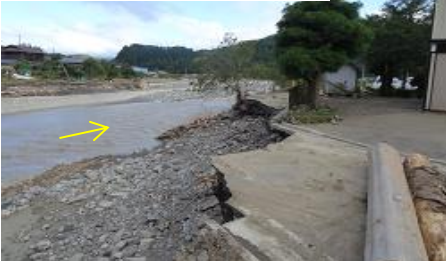
⑤ 門地区の被災状況

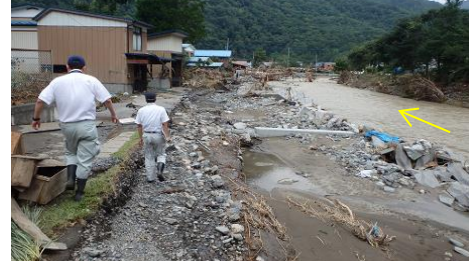
⑥ 褒綿地区の被災状況

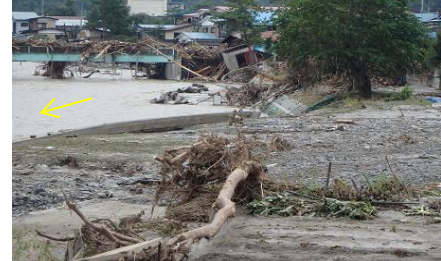
⑦ 褒綿地区の被災状況

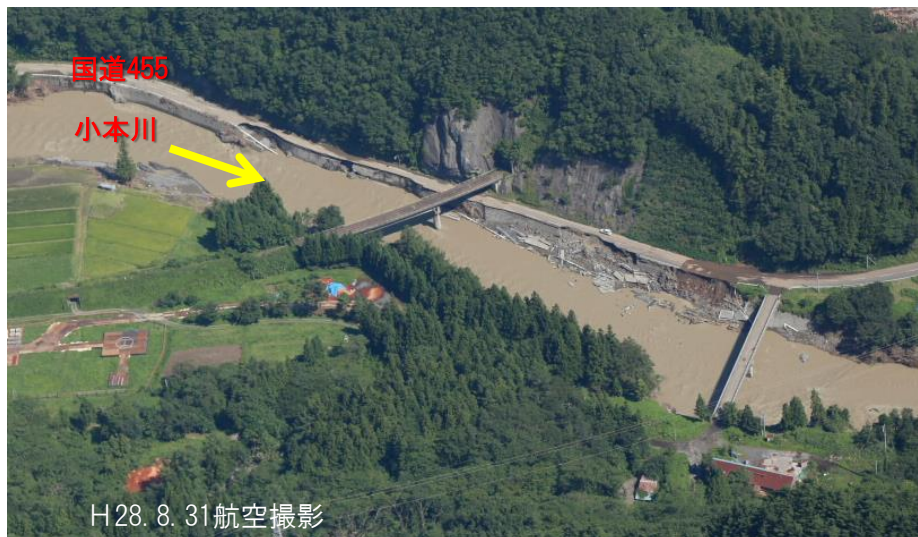
①  
大川合流点付近状況

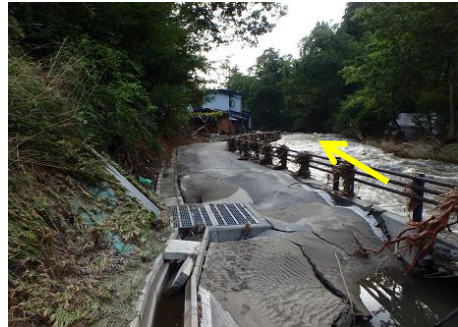
① (清水川) 浸水被害状況

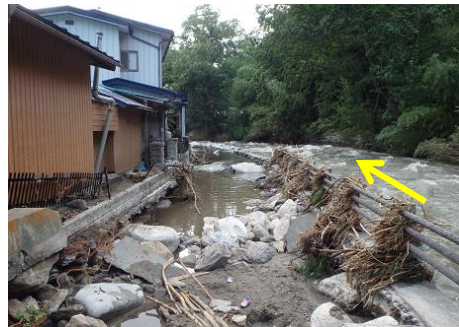
② (清水川) 浸水被害状況

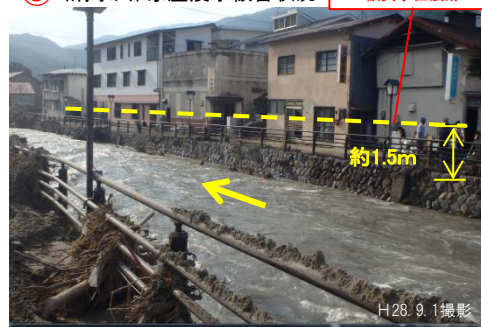
③ (清水川) 家屋浸水被害状況

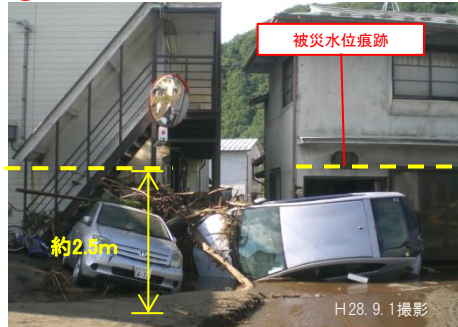
④ (清水川) 家屋浸水被害状況

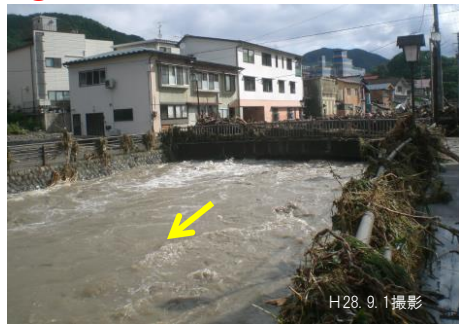
- ◆被災状況については調査中
- ◆被災原因: 溢水(川岸から溢れた洪水)、橋梁に流木がひっかかり周囲を洪水が廻り付近の家屋へ影響

⑤ 橋梁部(永代橋) 被害状況

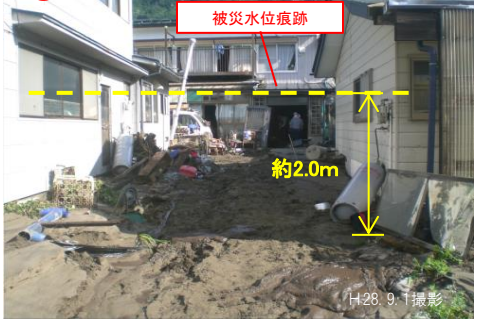
⑥ 浸水被害状況

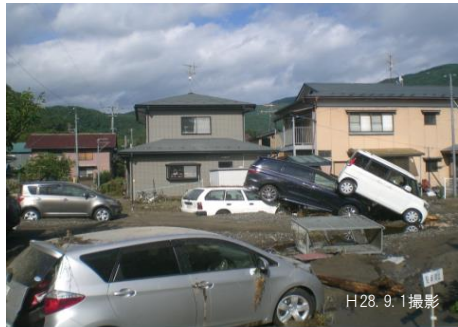
⑦ 浸水被害状況

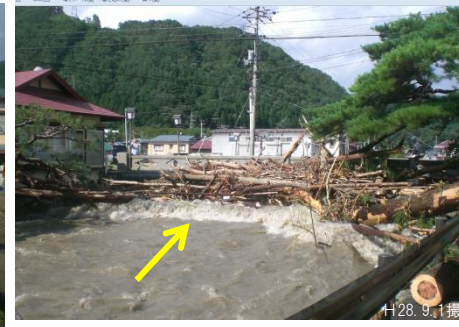
⑧ 橋梁部(大橋) 被害状況

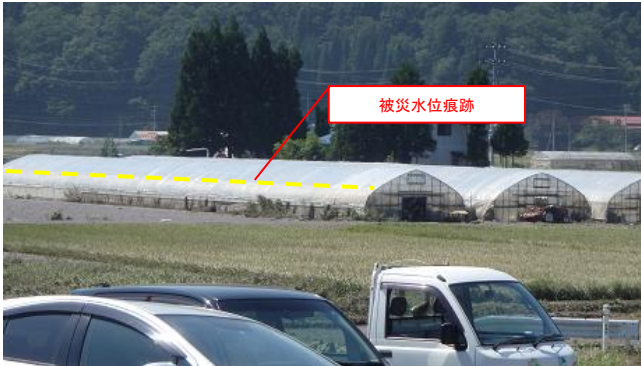
① 浸水被害状況

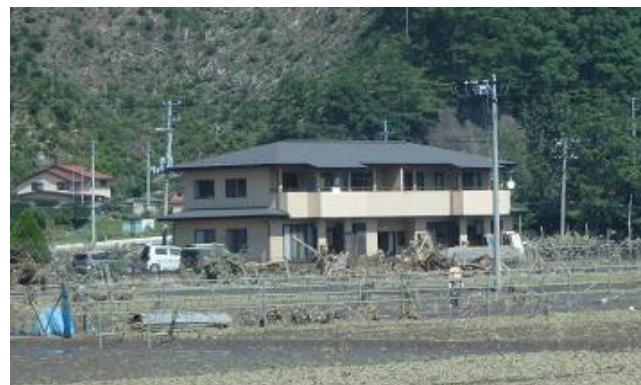
② 浸水被害状況

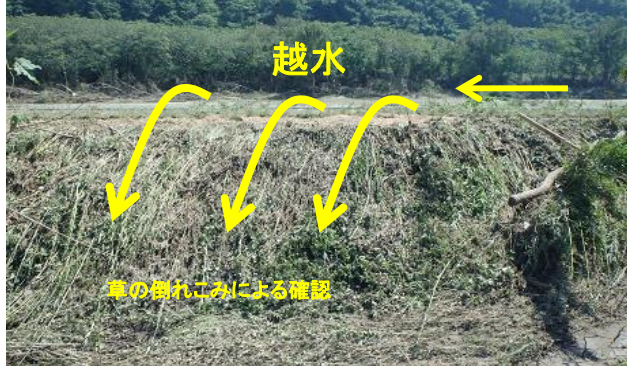
④ 堤防越水状況

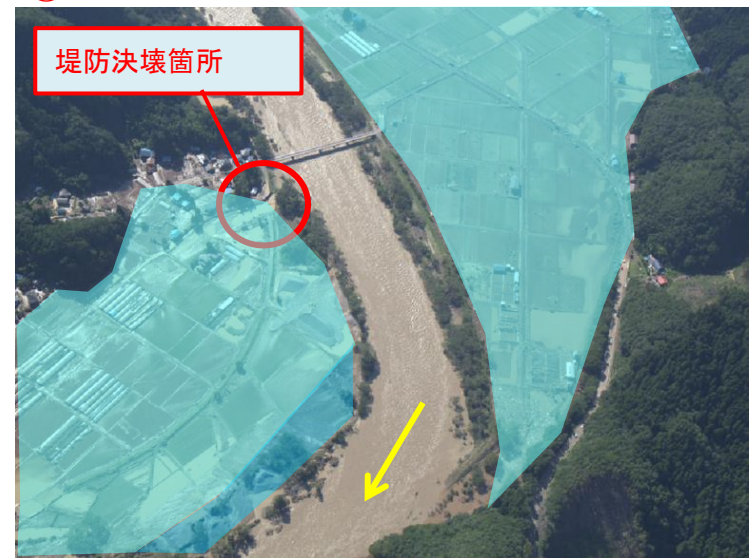
⑤ 築堤決壊状況

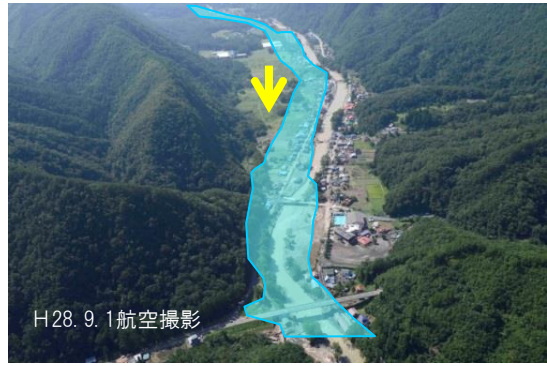
① 元村地区被災状況

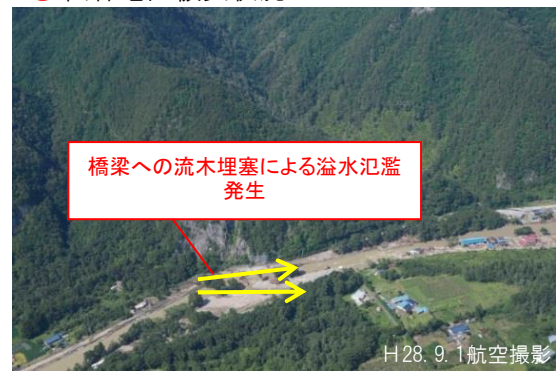
② 松林地帯被災状況

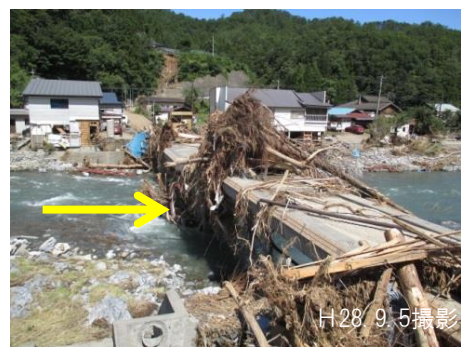
③ 中の橋（人道橋）埋塞状況

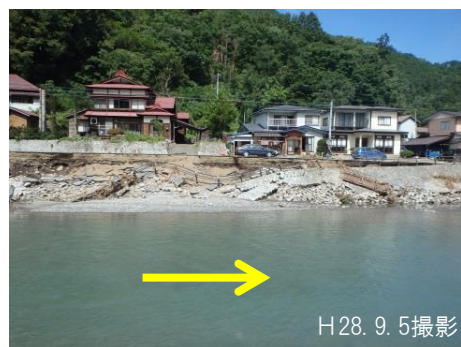
④ 護岸被災状況（元村地区）

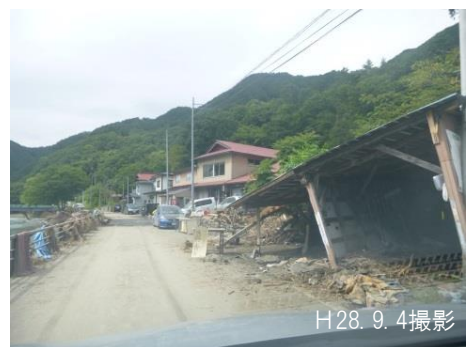
⑤ 被災家屋状況

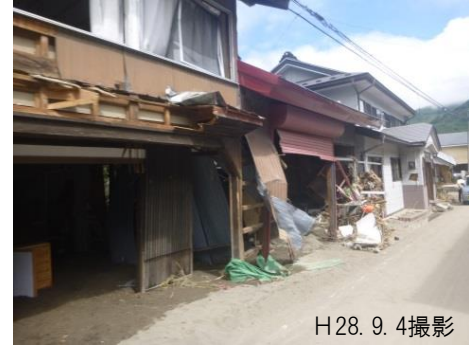
⑥ 被災家屋状況

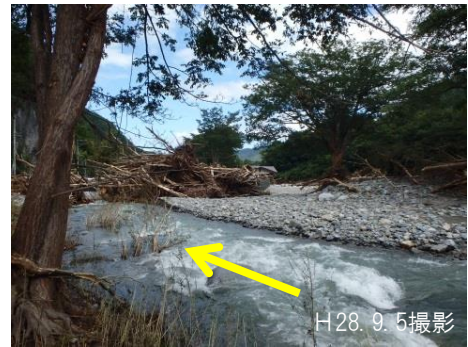
⑦ 安家橋埋塞状況

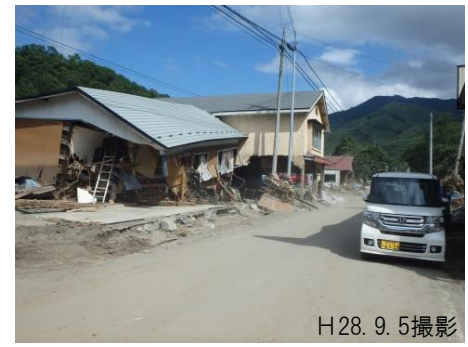
⑧ 被災家屋状況
