崩落した祭時大橋の一部を一関市が保存

～平成20年岩手・宮城内陸地震の災害遺構として～

一関総合支局土木部

～ 祭時大橋の被災メカニズム ～

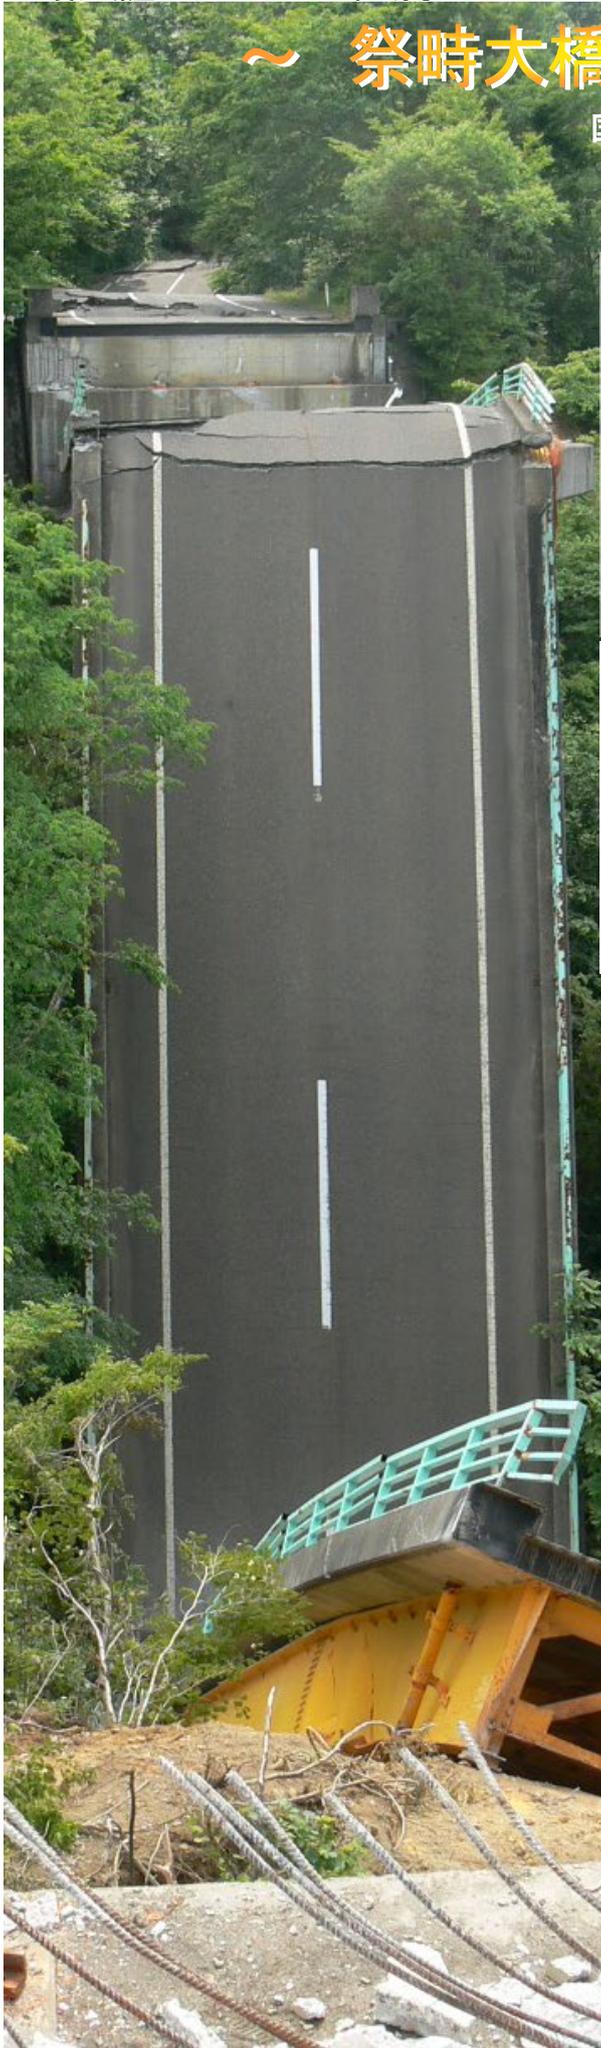
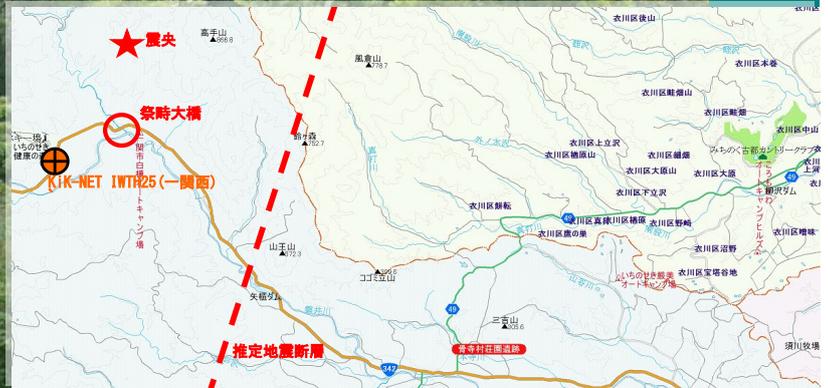
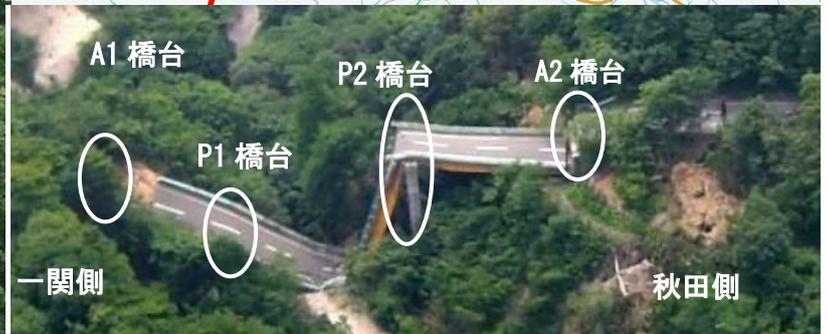
国道 342 号祭時大橋は、岩手・宮城内陸地震により落橋という、橋梁被害の中で最も深刻は被害を受けました。主な被害は、秋田側の橋台（A2 橋台）と橋脚（P2 橋脚）の約 11m の移動、一関側の橋台（A1 橋台）パラペットの破断、一関側の橋脚（P1 橋脚）の 3 分割による崩壊、主桁の破断・落下などで、過去にも類を見ない落橋の形態となりました。

この結果、落橋の原因は、秋田側の橋台（A2 橋台）の地盤が約 11m 移動したことにより上部工（橋台・橋脚の上に載っている部分）が押され、この移動の力によって、一関側の橋脚（P1 橋脚）頭部が破壊し、支えを失って上部工がたわみ、さらに地盤が上部工を押し続けた結果、主桁を破断して落橋したとの結論に至りました。

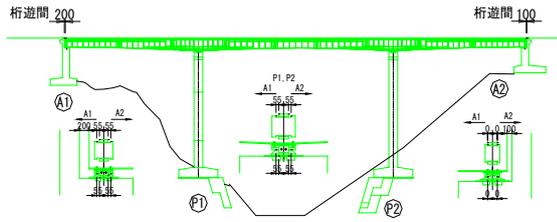
STEPOC(地震前)

- ・P1 橋脚支承の遊間寸法は、サイドブロック跡が上沓の中間位置にみられるため、両側 55mm 程度と判断。

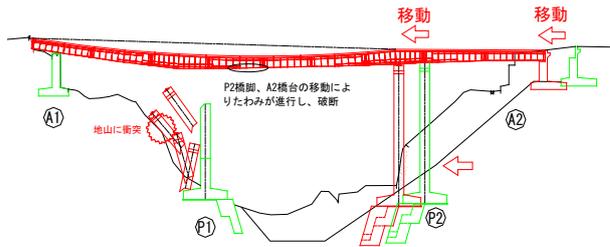
STEP5

- ・地盤の移動が継続
- ・主桁のたわみが進行し、主桁が破断
- ・P1 橋脚①ブロックが落下し、斜面に衝突、現在の位置に移動

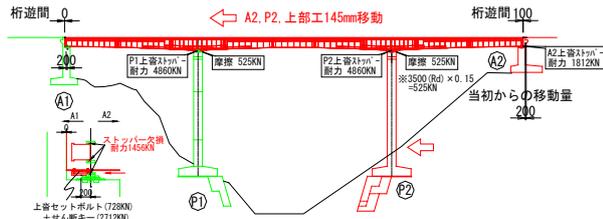
STEP1

- ・地盤の移動が継続し、A1 橋台の上沓ストッパーが欠損
- ・A1 橋台主桁端部遊間がゼロになる
- ・主桁の移動による変位が支承を介して P1 橋脚頭部に伝わる

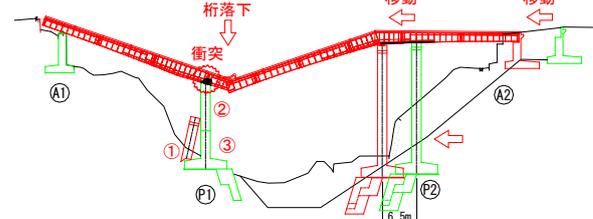
STEP6

- ・地盤の移動が継続
- ・P1 橋脚②ブロックの天端に主桁が衝突
- ・主桁の衝突痕から幾何学的に、P2 橋脚、A2 橋台の位置および主桁の形状を推定 (P2 橋脚は移動の途中)

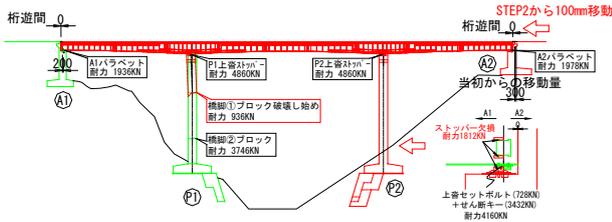
STEP2

- ・地盤の移動が継続し、P1 橋脚頭部の変位が大きくなり、P1 橋脚の最小耐力の①ブロック部で破壊し始める
- ・A2 橋台上沓ストッパー欠損
- ・主桁は A1 橋台パラベットを押す

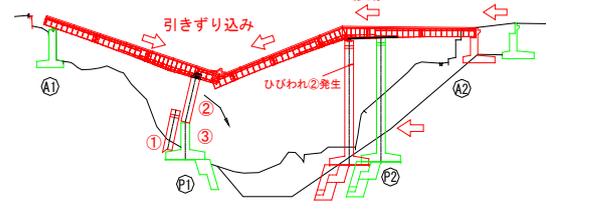
STEP7

- ・地盤の移動が継続
- ・主桁は破断箇所を中心に引きずり込まれるように落下
- ・主桁の衝突による P1 橋脚②ブロックの破壊、A2 橋台側へ転倒
- ・P2 橋脚にひびわれ②発生

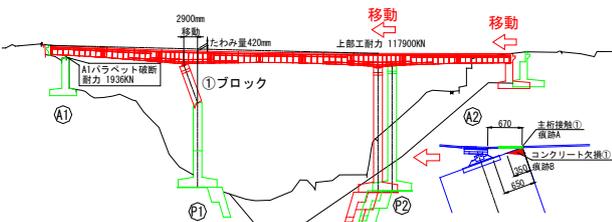
STEP3

- ・地盤の移動、P1 橋脚①ブロックの破壊が進み、P1 橋脚天端が主桁に接触
- ・主桁は A1 橋台パラベットを破断し、押し込む

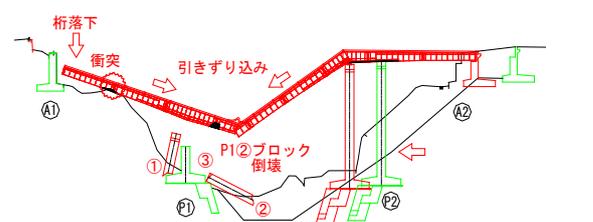
STEP8

- ・主桁の引きずり込まれるような落下により A1 橋台側の桁端が落下し、斜面に衝突し変形
- ・A1 橋台桁端部が地山に衝突
- ・地盤の移動の継続は不明

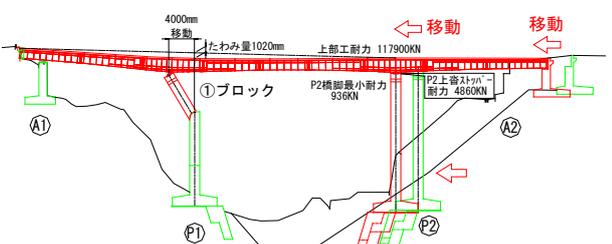
STEP4

- ・地盤の移動、P1 橋脚①ブロックの破壊が進み、P1 橋脚天端が上沓に接触
- ・主桁は P1 橋脚の支えを失い、地盤が移動を続けているため、主桁に下にたわむ方向に力が伝わった

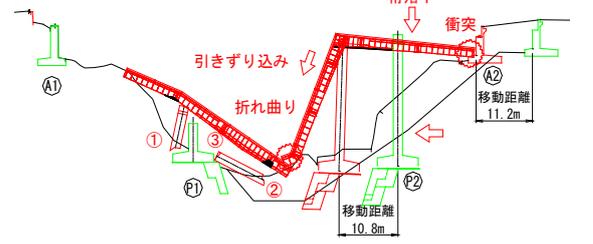
STEP9

- ・主桁の引きずり込みにより、A2 橋台桁端落下
- ・主桁の落下による主桁折れ曲り
