図1 1階平面図

図2 2階平面図

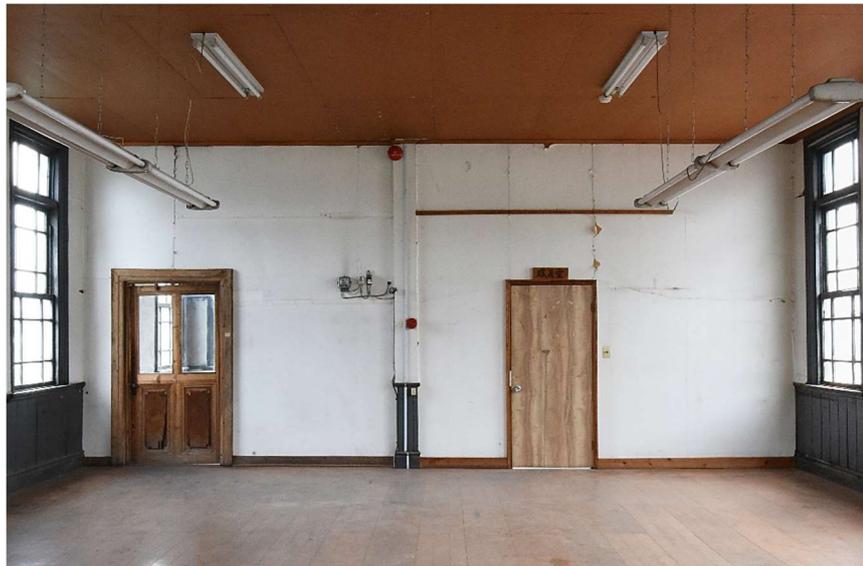
図 64 2 階大会議室南
面

南面の各
間仕切り装
置（中柱を除
く）と天井は
材が新しい。
大会議室の
現天井裏に
当初の天井
および照明
器具が残る。
（図 49 参照）

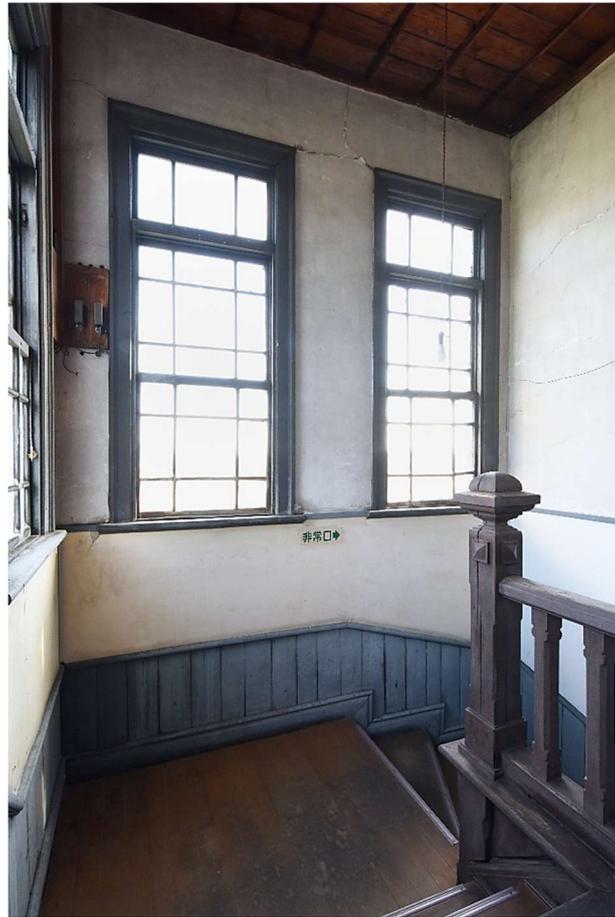
図 65 階段室の土壁状況

南面および東面の窓台から上方の土壁の現状は漆喰仕上げで、下層に旧漆喰塗層が残る。

南面および東面の窓台下方の土壁の現状は気応つ壁仕上げで、モルタル下地上に施されている。

西面のうち上方は南面壁と同様で、下方は現在白色塗装仕上げとなっている。

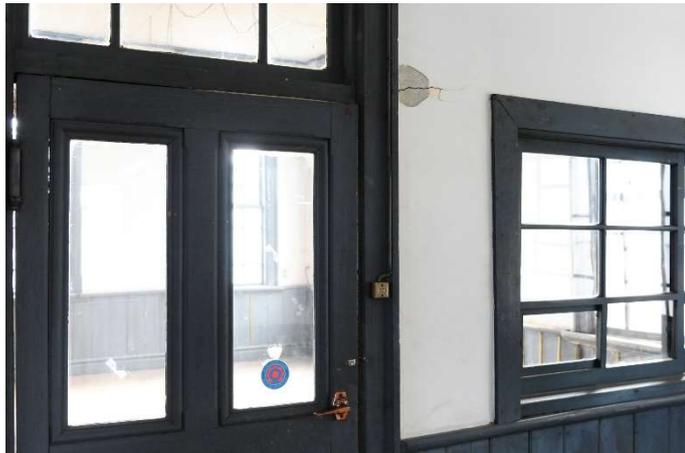
図 66 1階ホール玄関寄り南面壁の状況

現状は白色塗装仕上げ。同塗装下に黄大津壁仕上げ層が残る。黄大津壁はモルタル下地上に施されている。

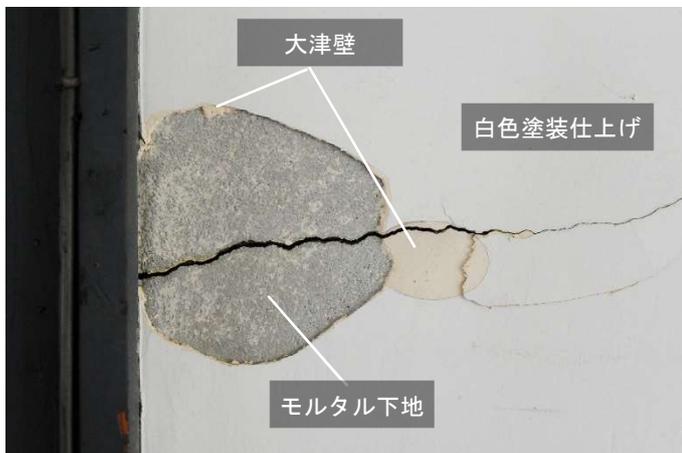
図 67 1階ホール玄関寄り南面壁の状況（図 66 の部分詳細）

- ・現状：白色塗装仕上げ
- ・旧状：モルタル下地に黄大津塗
