原因者及び排出事業者等に対する責任追及の状況

「県境不法投棄事案の教訓を後世に伝えるための検討ワーキンググループ」の活動報告 －跡地利用策に係る苗木植栽試験－

1, 4-ジオキサン対策

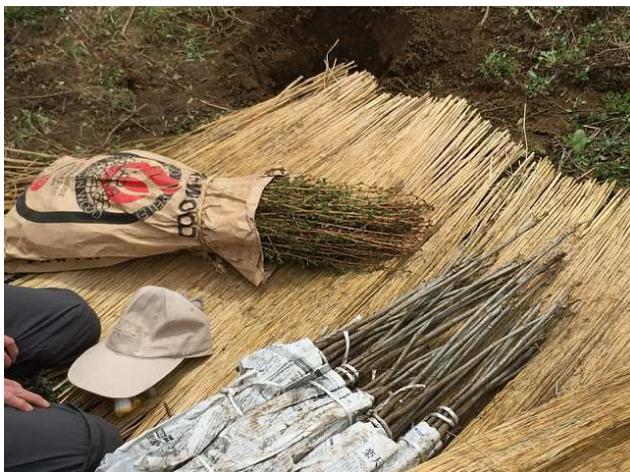
写真 植栽前の苗木 カラマツ（左上）、ウルシ（右下）

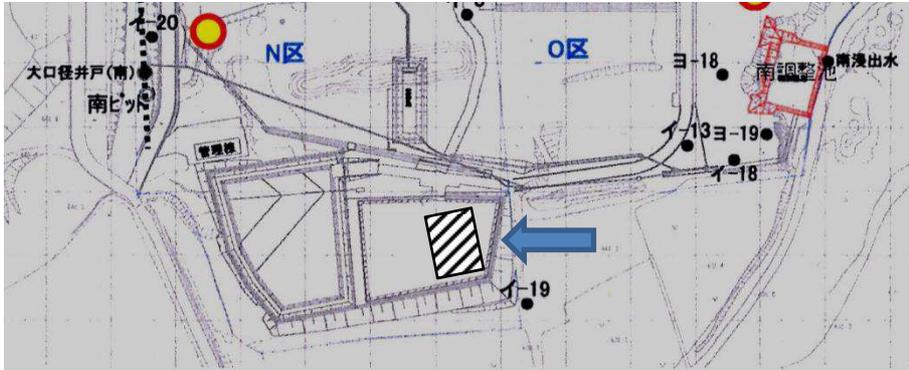
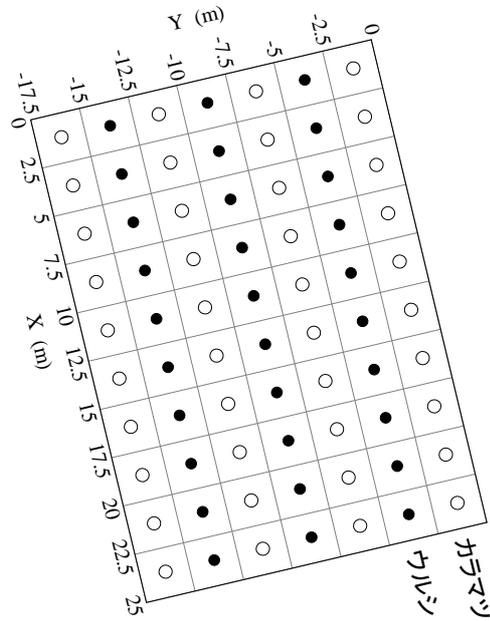
試験地位置図と試験設計

管理棟南東の非汚染土仮置場跡地

試験地面積 25m×17.5m
 方形植え 2.5m 間隔

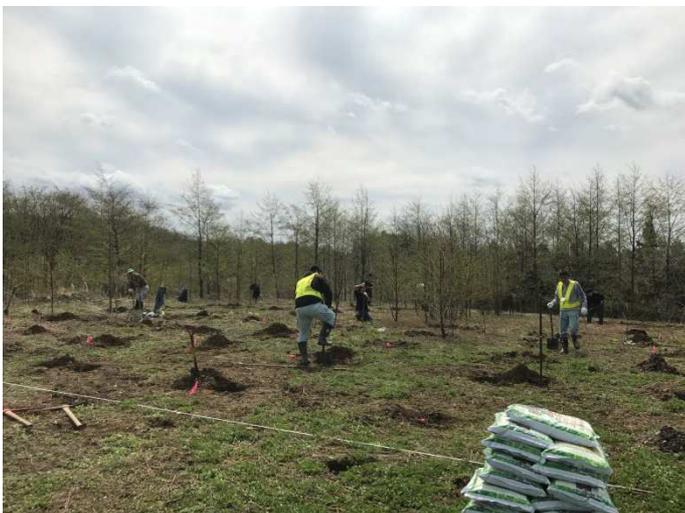
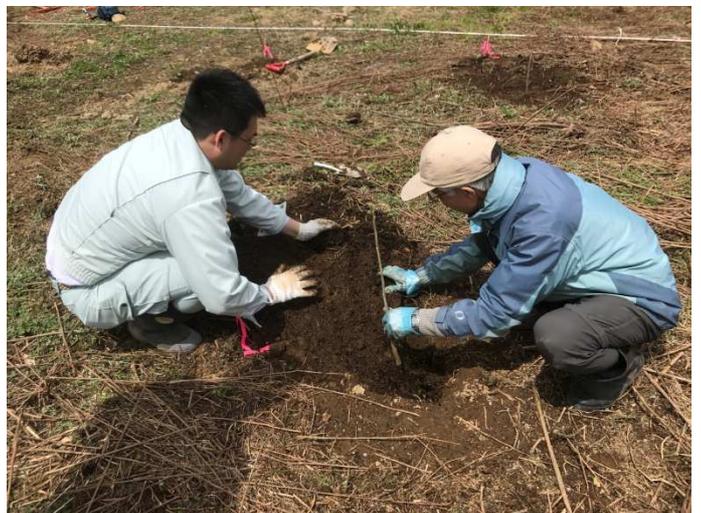
写真 植栽前の植穴掘り（左）と植栽（右）

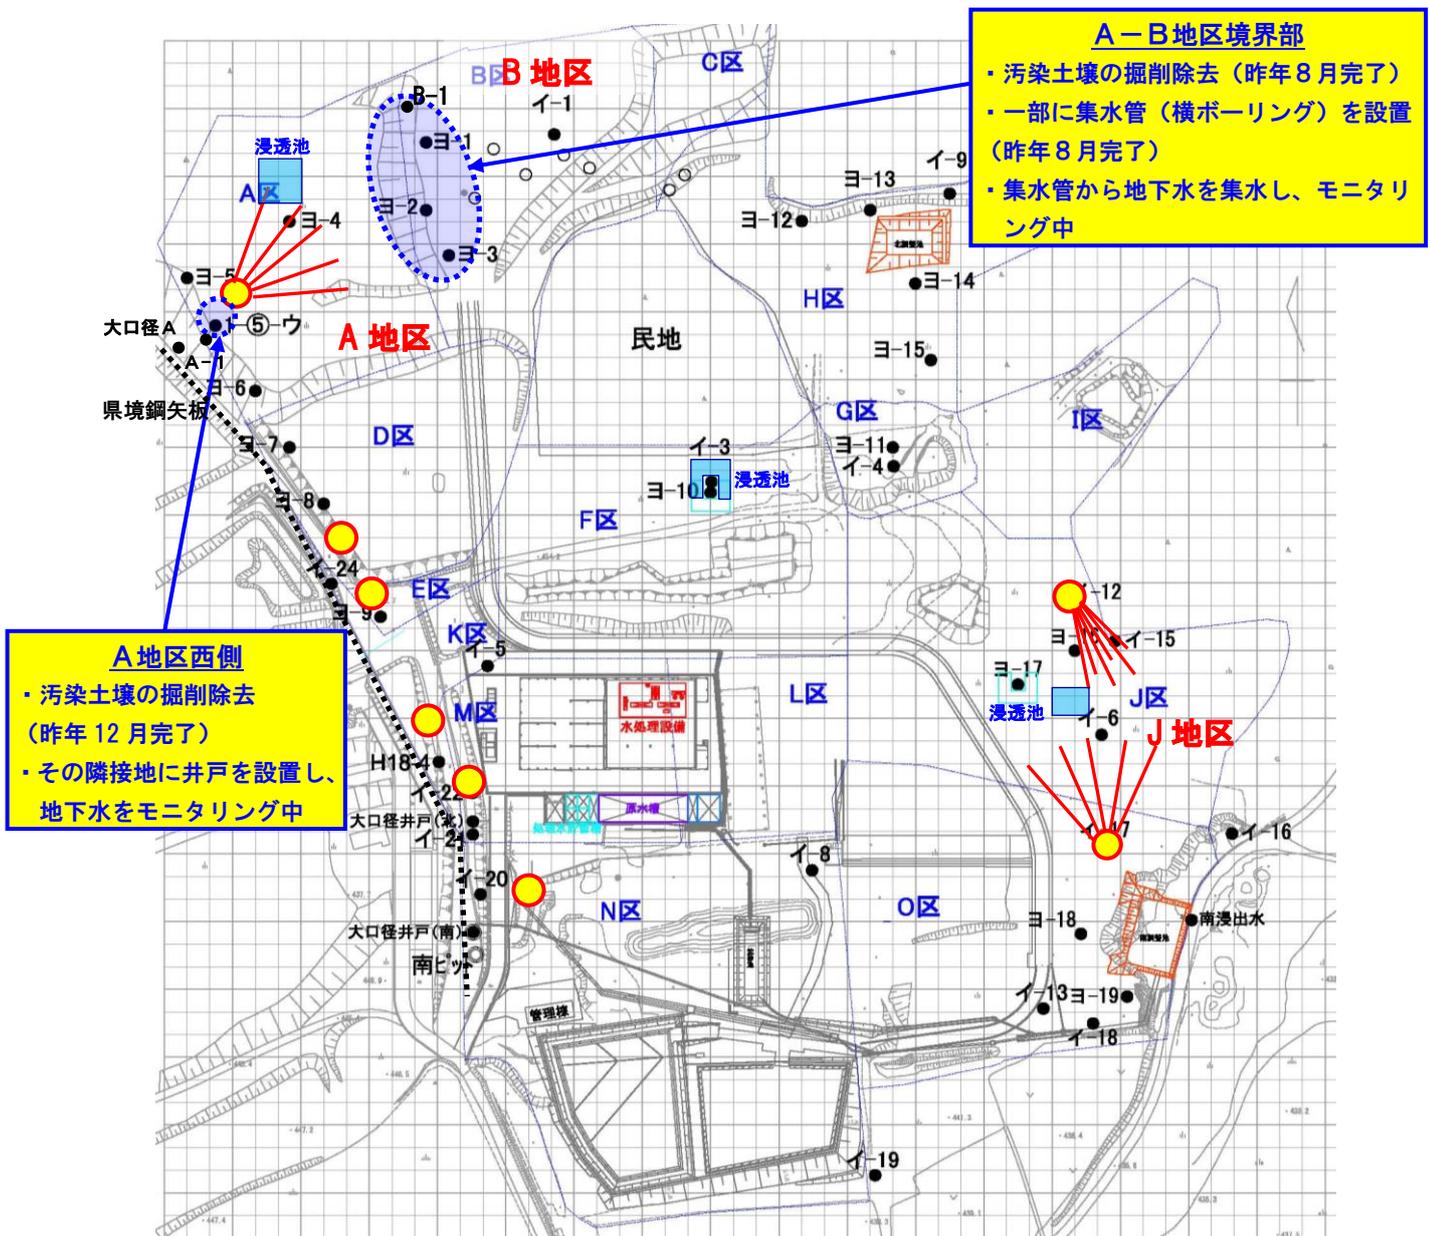
図1 現時点の浄化対策実施状況

- 基本対策として洗出処理（揚水井戸からの地下水回収）後、回収した地下水や浸出水は水処理施設で浄化後、環境基準適合を確認のうえ、再利用又は放流
- 濃度が高い値で継続している区画では、追加対策として次の対策を実施
 - ・ A B地区境界部 汚染土壌の掘削除去及び北側斜面への集水管設置（昨年8月完了）
 - ・ A地区西側 汚染土壌の掘削除去（昨年12月完了）
 - ・ これらの区画の対策効果を確認するため、モニタリングを実施中

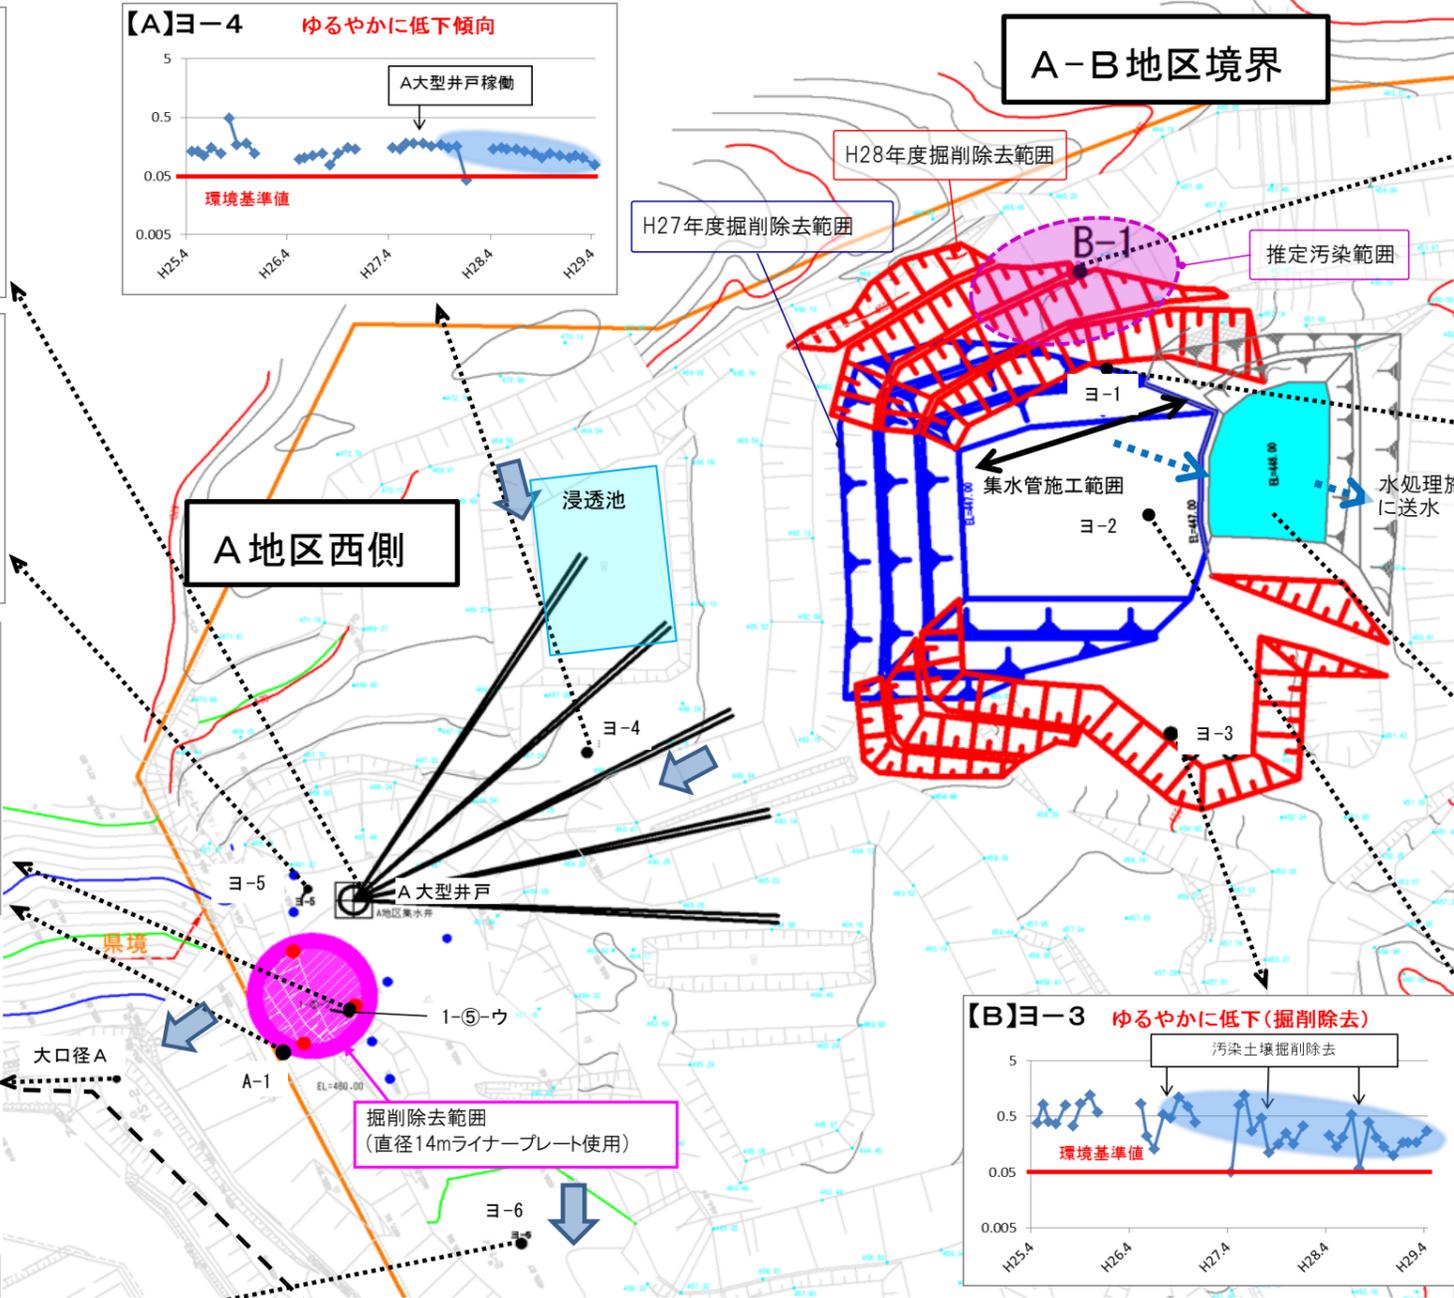
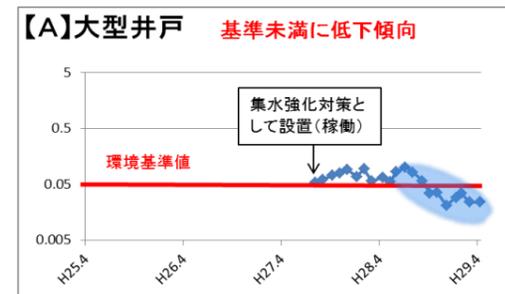
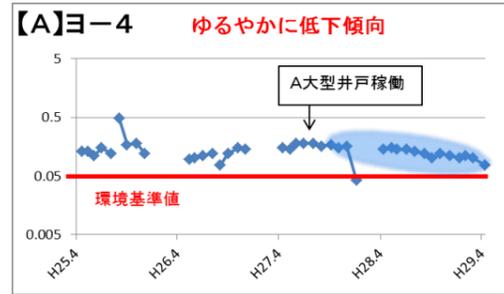
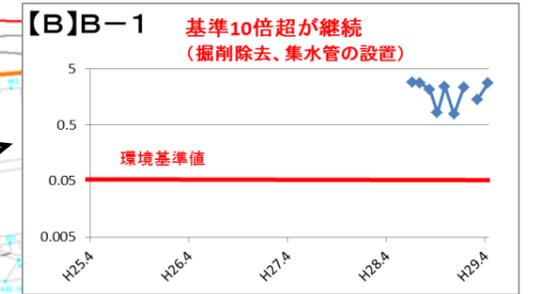
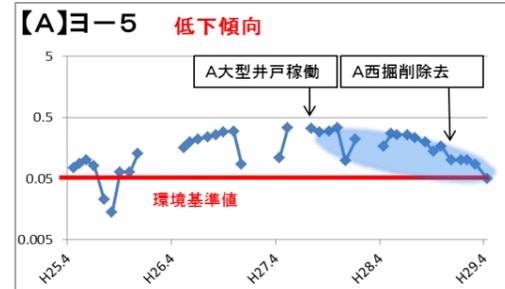
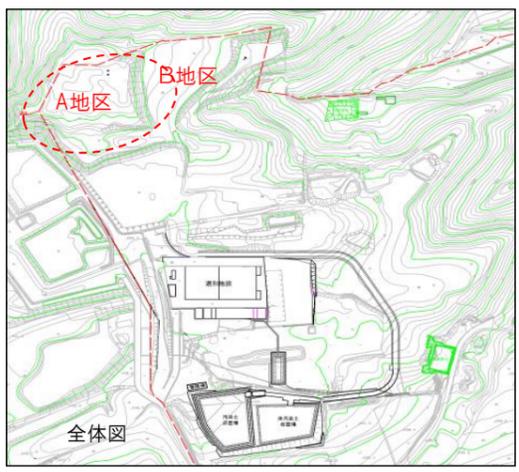
図2 A地区西側・A B地区境界部の地下水調査結果

A地区西側、AB地区境界部についてはこれまで高濃度が続いており、汚染土壌の掘削除去等の対策を実施したところ。その濃度（表1の太枠で囲んだ井戸）の推移をグラフ化しました【図2】。

- 全体としては、地下水の洗出しにより濃度の低下がみられます。
- A地区西側では、汚染土壌の掘削除去により1,4-ジオキサン濃度が低下しています。
- AB地区境界部でも、掘削除去による濃度低下がみられますが、B-1では高濃度が継続しています。

- 汚染土壌が確認された地点
- 汚染土壌が確認されなかった地点
- 揚水井戸
- ➡ 地下水のおおまかな流れ

※ 灰色のグラフは環境基準適合が1年以上又は掘削除去により井戸廃止

※グラフの縦軸は1,4-ジオキサン濃度 (mg/L)、横軸は年月

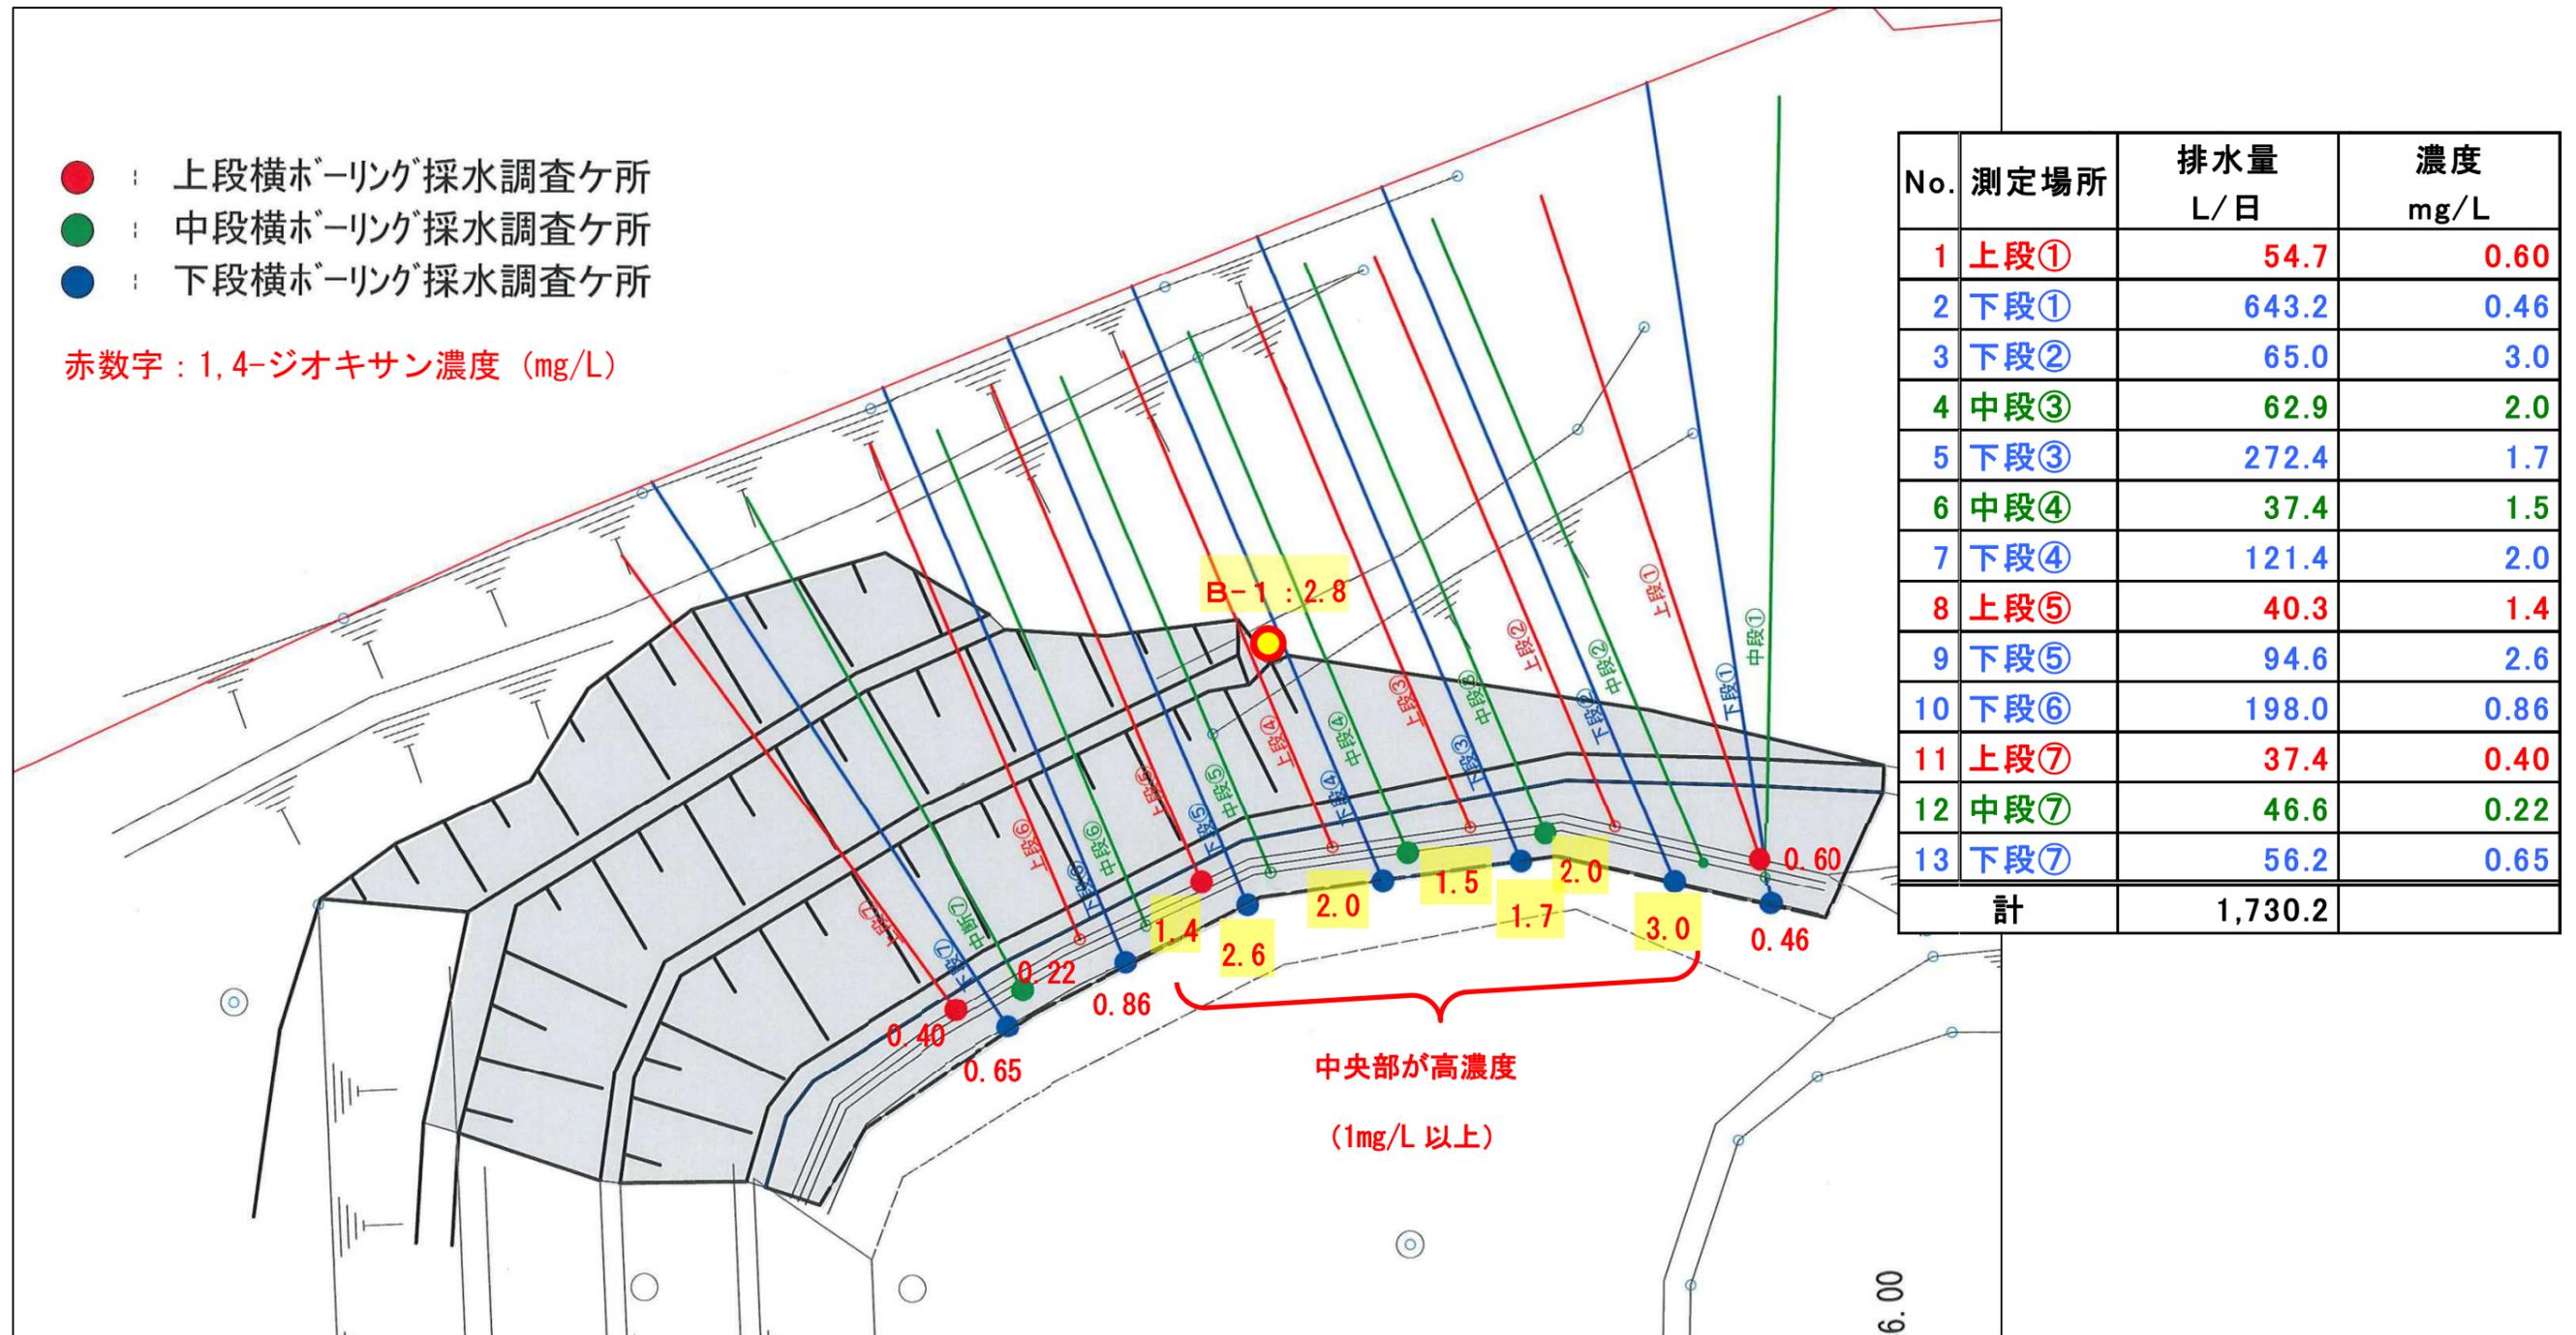
図3 AB地区境界部の集水管（横ボーリング）からの排水量・1,4-ジオキサン濃度（平成29年4月）

AB地区境界部では、汚染土壌の掘削除去後に21本の集水管（横ボーリング）を設置して、汚染地下水を集水しています。

その対策効果や汚染状況を確認するため、平成29年4月に横ボーリングから排出される水量と1,4-ジオキサン濃度の調査を実施しました。【図3】

- 横ボーリング1本からの最大排水量は643.2L/日（下段①）で、全体的に下段の排水量が多い傾向にありました。
- 全体の合計では約1.7tの水が排出されていると推測されました。
- 濃度は全調査地点で環境基準（0.05mg/L）を上回っており、中心部の濃度が高く、周辺部の濃度が低い傾向にありました。

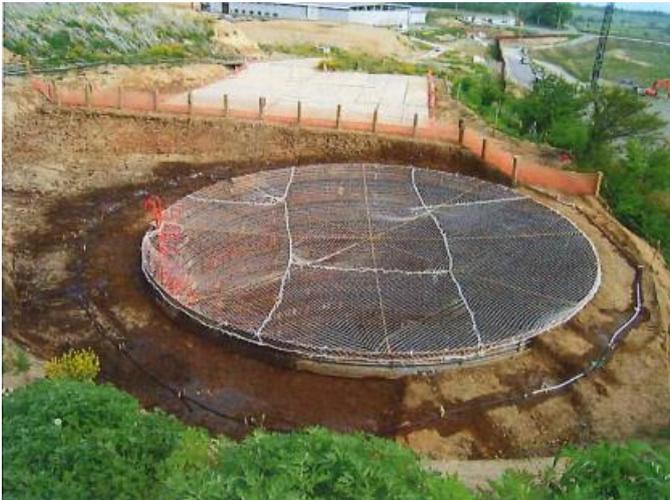
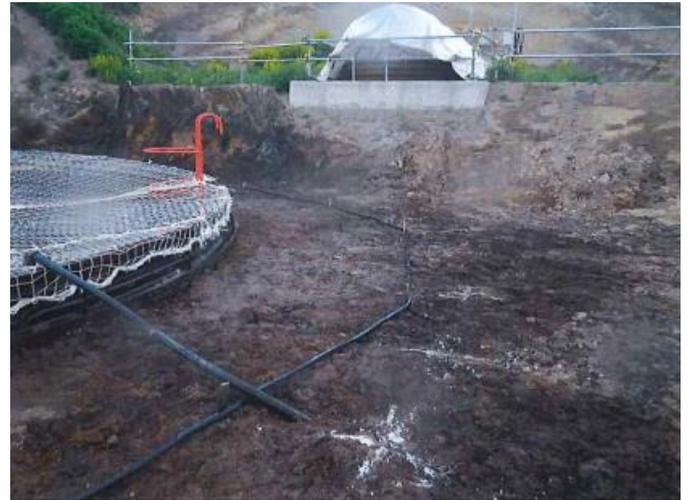
(1) A地区西側

汚染土壌を掘削除去した直径14mのライナープレート周辺に散水管を設置

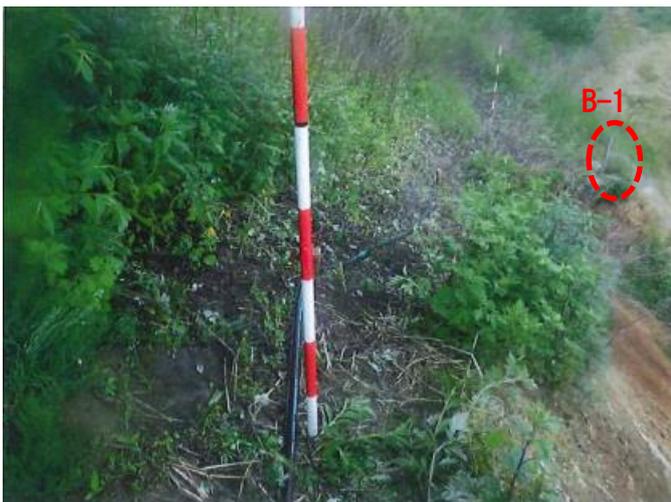
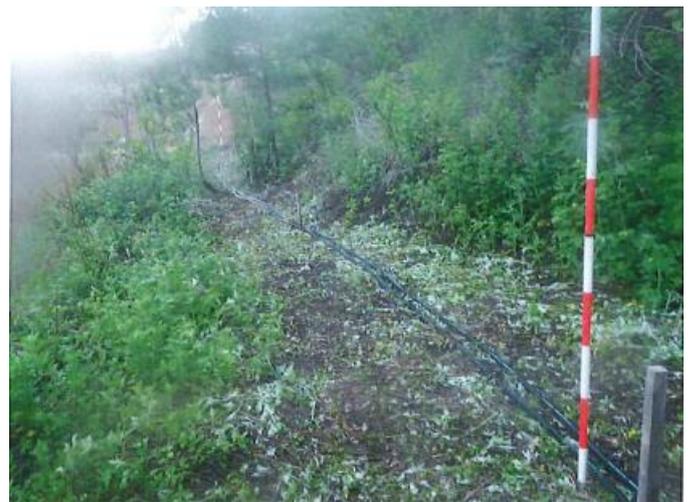
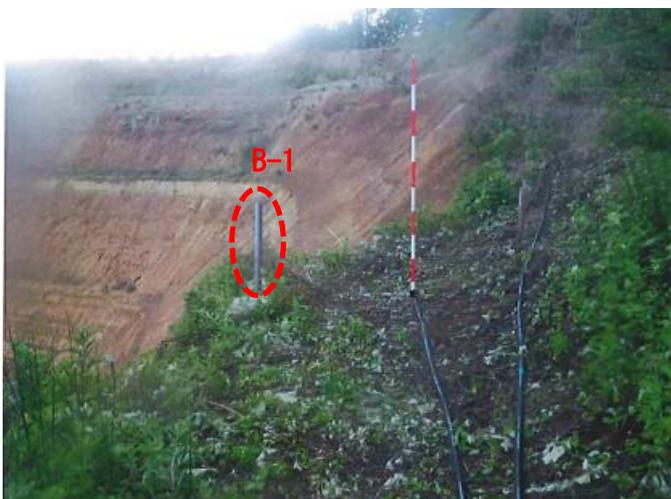
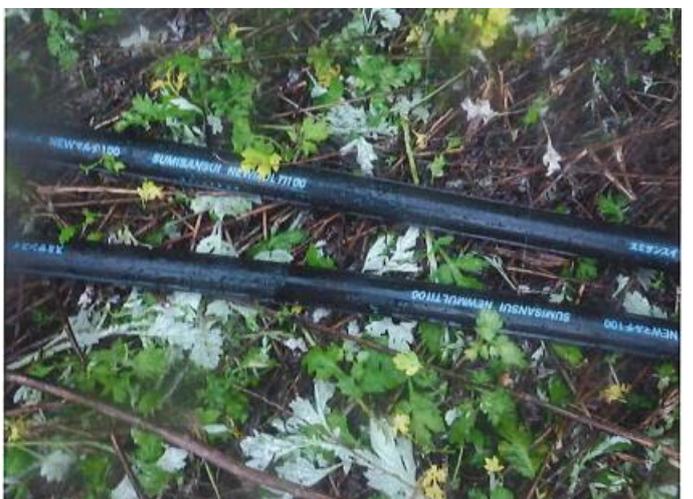
(2) AB地区境界部

汚染土壌を掘削除去して、集水管（横ボーリング）を設置した北側斜面に散水管を設置
