## 岩手・青森県境不法投棄現場

### 第 23 回汚染土壌対策技術検討委員会

平成 28 年 2 月 3 日

岩手県環境生活部  
廃棄物特別対策室

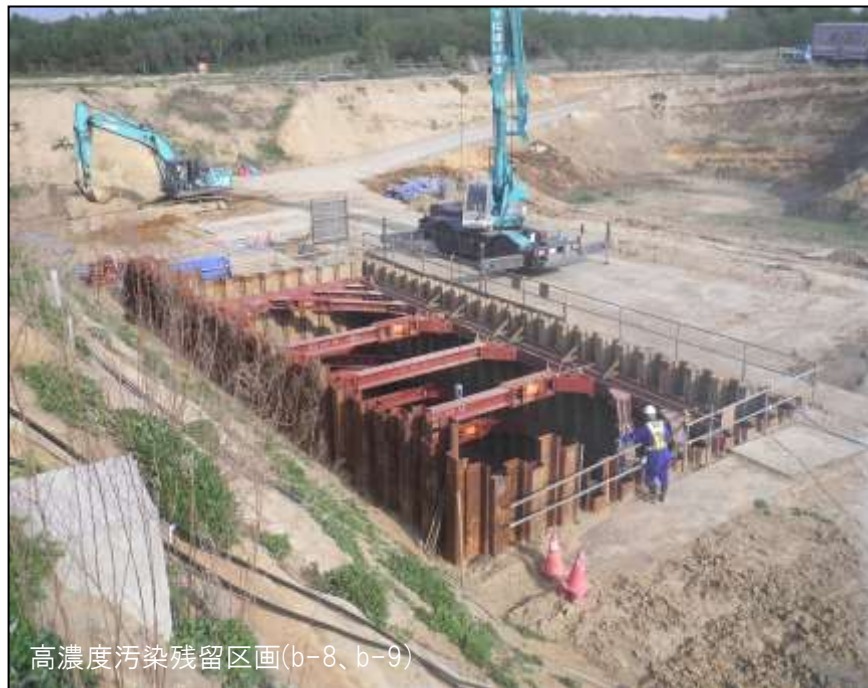
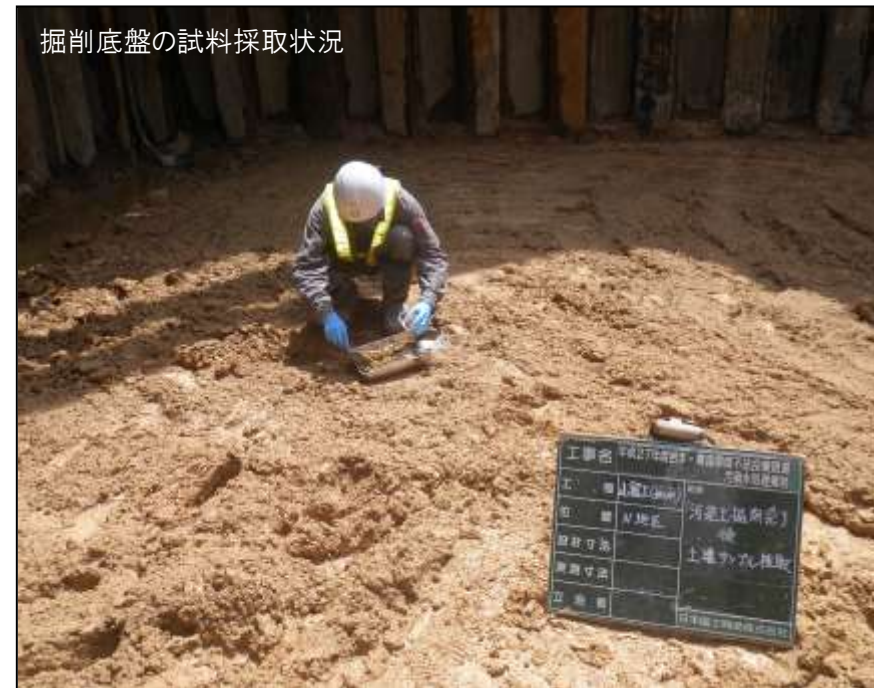
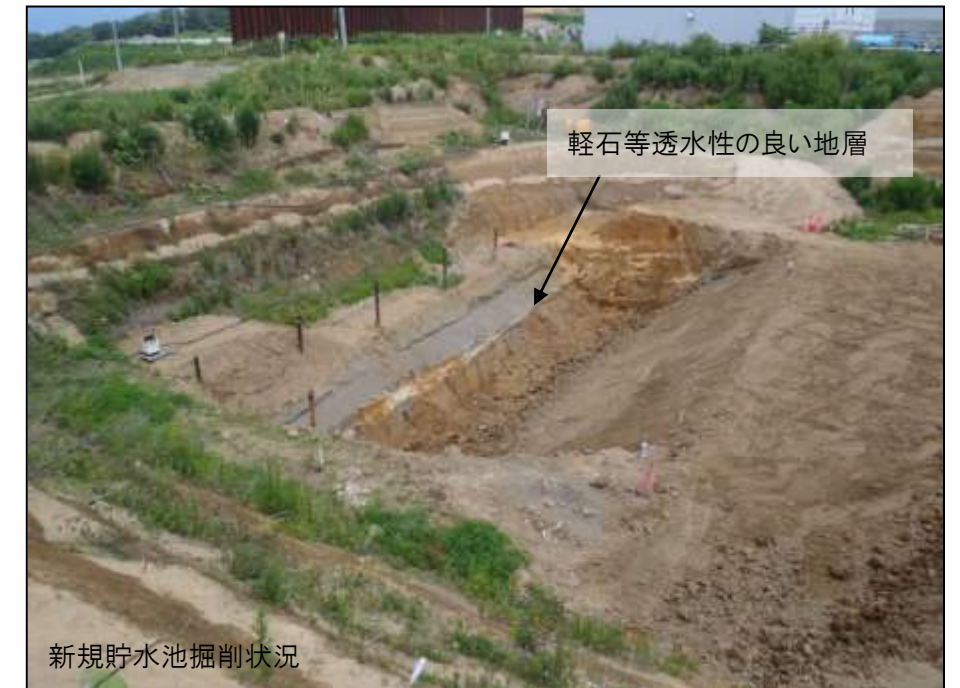
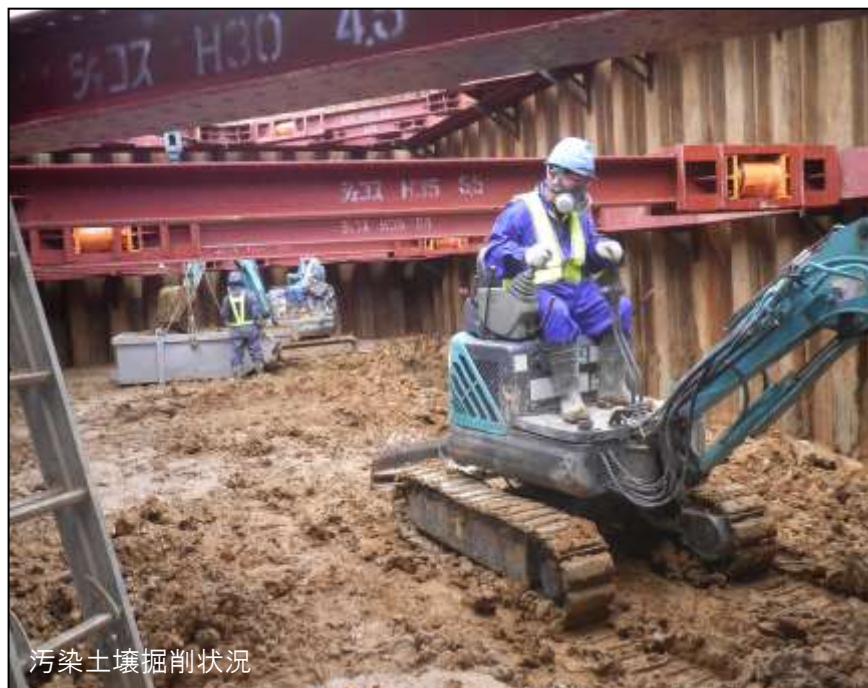
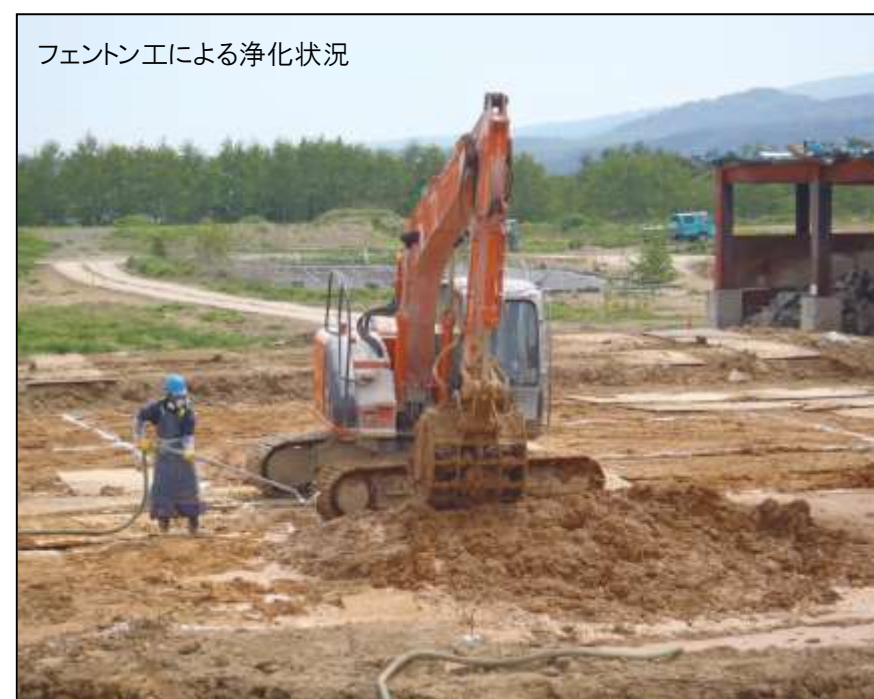
高濃度汚染残留区画(b-8、b-9)は、ボーリング調査に基づき凝灰角礫岩の上部(風化部)まで掘削除去を行い、掘削後の底盤で試料採取・分析を行い汚染の残留が無いことを確認した。掘削した汚染土は、現地のヤードでフェントン工(薬品による化学的処理)を行い浄化を確認した。また、N 地区において透水性の良い地層が露出するまで掘削を行い貯水池を設置した。この新規貯水池では、貯留水の浸透が確認されており地下水涵養の効果を表している。

- ①高濃度汚染残留区画の掘削除去、現地でのフェントン工による浄化(H27 年 5 月実施)
- ②地下水涵養のための新規貯水池設置(H27 年 7 月実施)

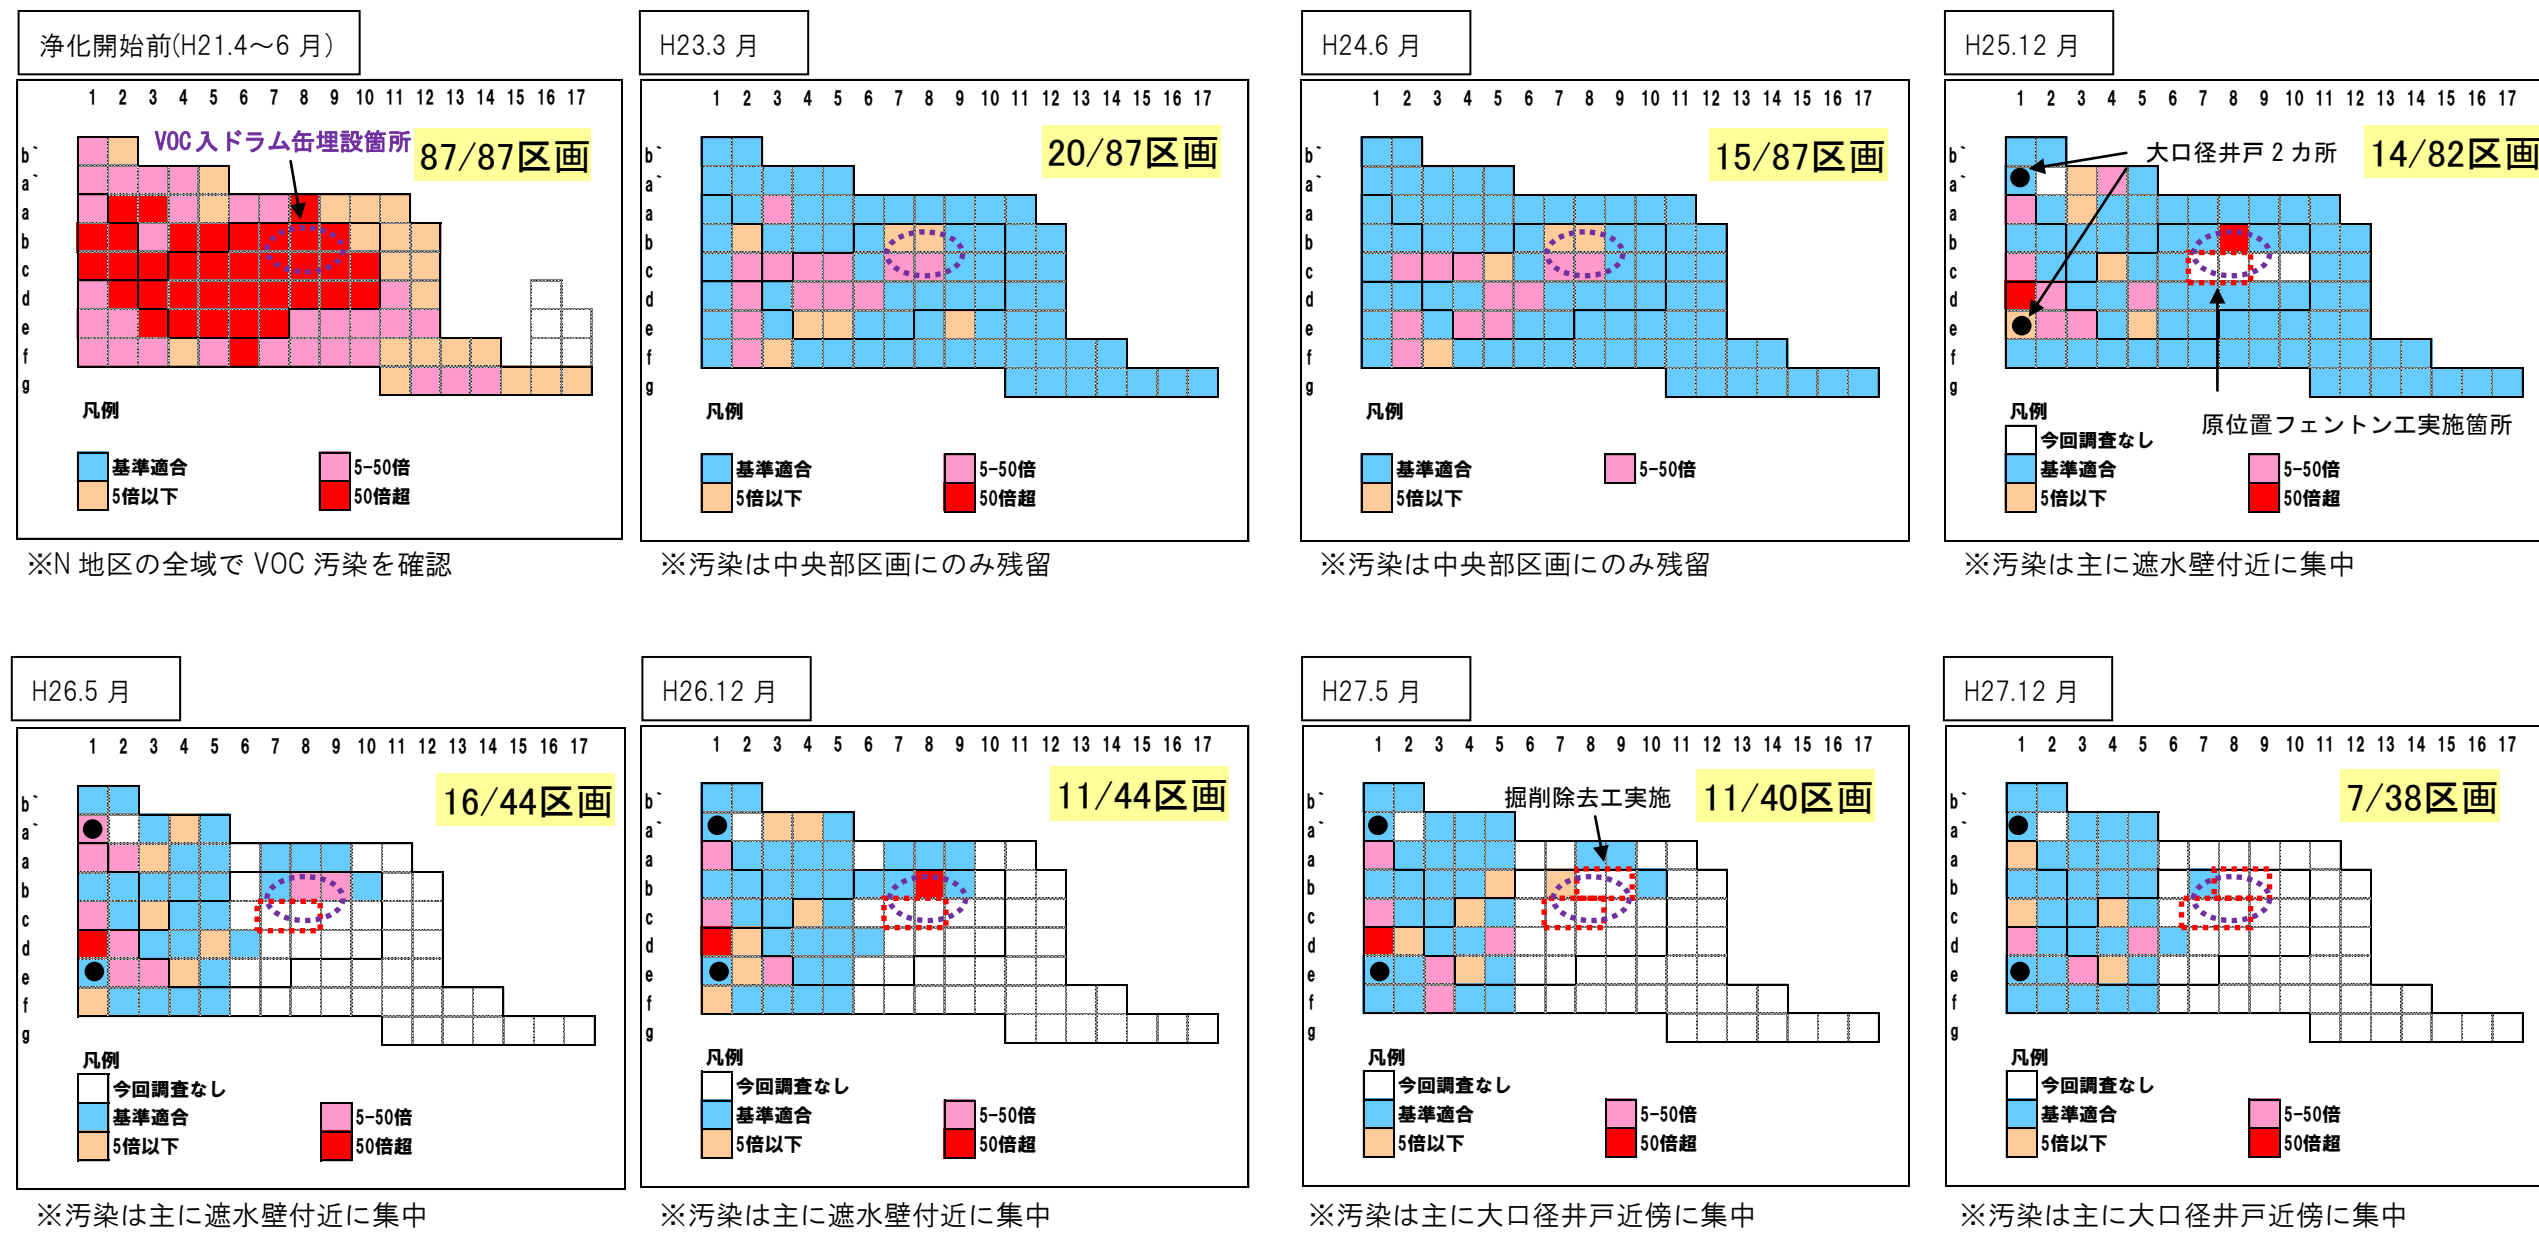
図 2-1 N 地区地下水 VOC モニタリング結果の変遷

N 地区地下水 VOC(11 項目)モニタリングの主な結果を図 2-1 に示す。この図では、モニタリング結果における基準超過項目が、基準比で最大の超過率を示した物質について示したものである。

基準超過が確認されている物質は、1,2-ジクロロエタン、1,2-ジクロロエチレン、トリクロロエチレン、テトラクロロエチレン、ベンゼンであり、その濃度は測定時期により変動が見られる。

浄化開始前から H24 年度までは、主に中央部に VOC 高濃度区画が存在した。H25 年度に a'-1 と e-1 に大口径井戸を設置し、揚水を開始してからは県境部鋼矢板周辺への高濃度区画の移動が見られる。近年は大口径井戸の近傍区画で VOC 高濃度区画が見られる。VOC 入廃ドラム缶が埋設されていた箇所、特に高濃度の汚染が存在した区画においては、原位置フェントン工と掘削除去工による対策を行い浄化が確認された。

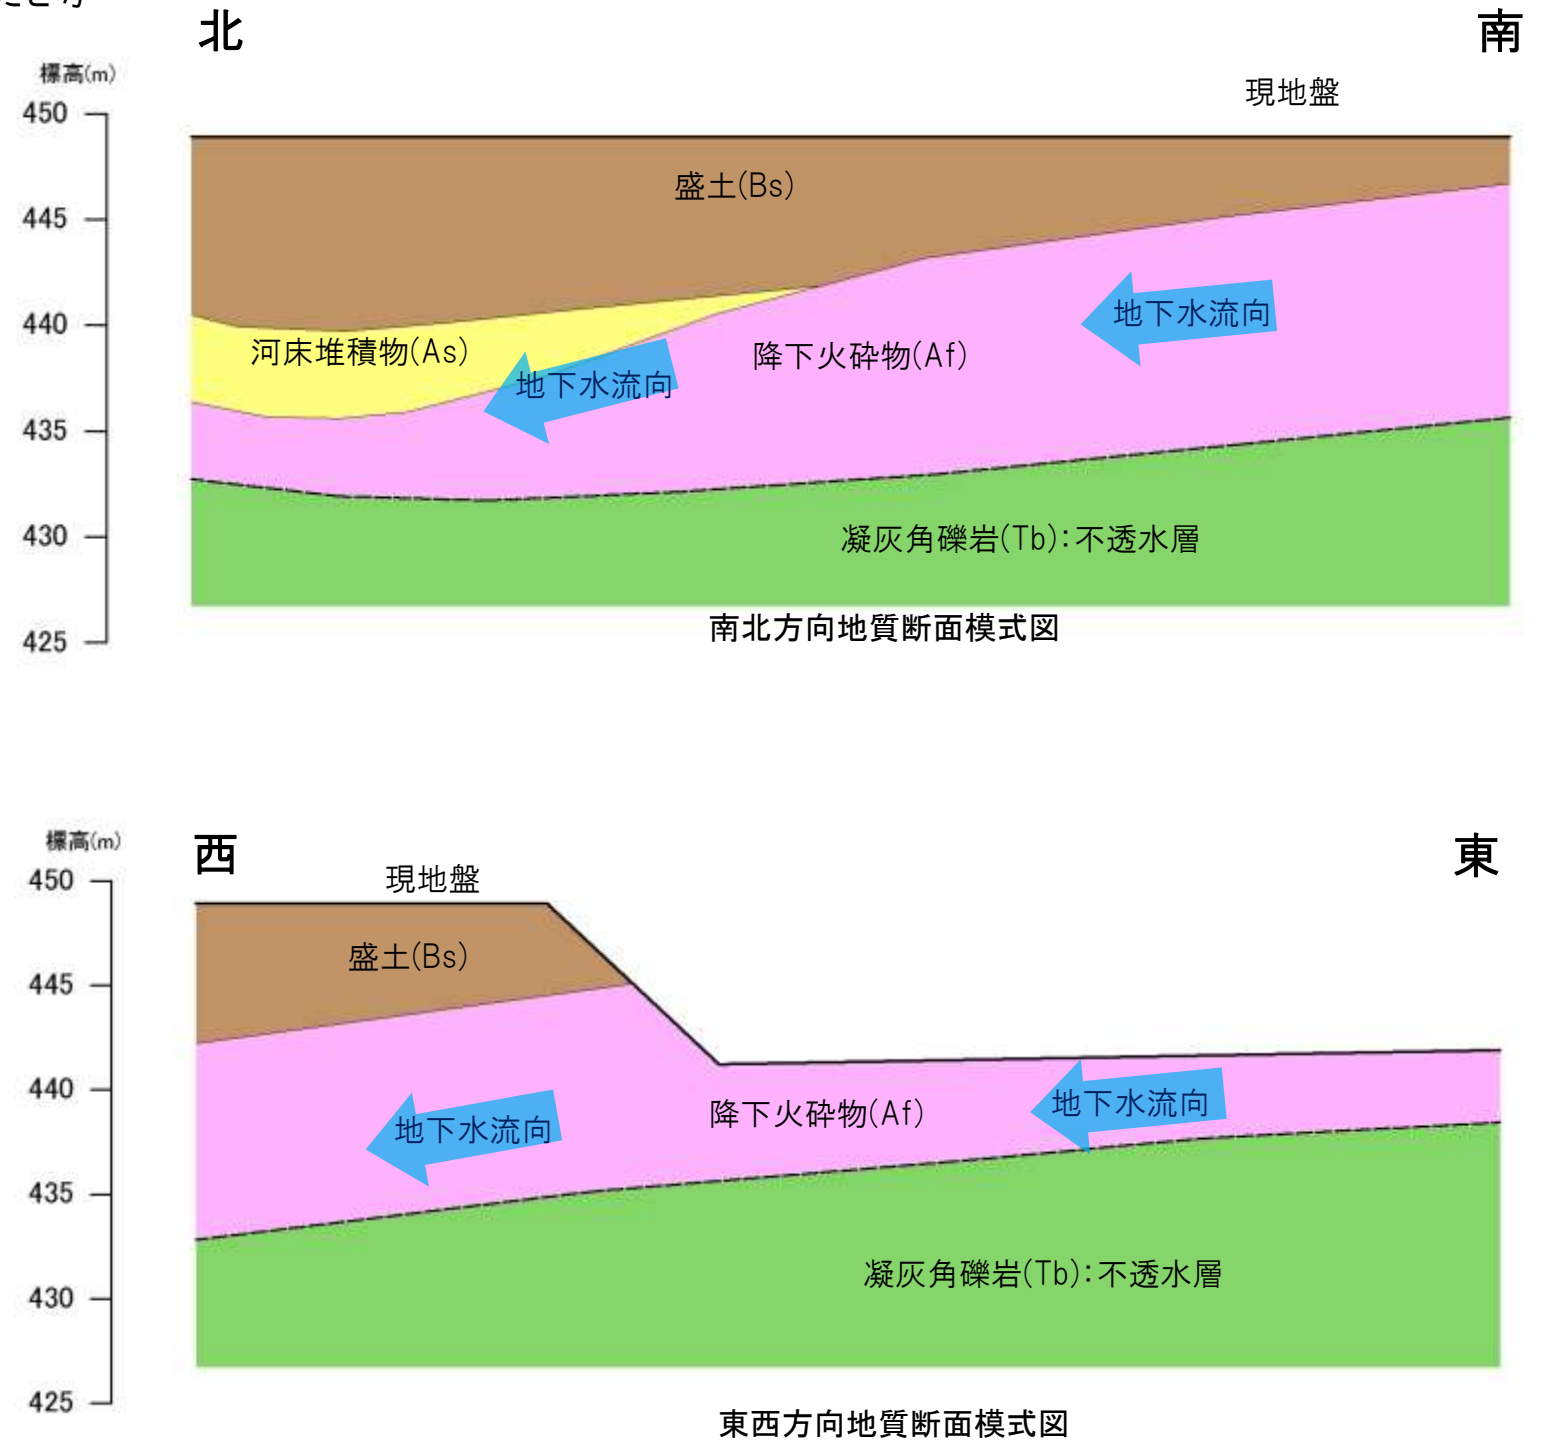
図 2-3 N 地区の地形地質状況 (鋼矢板設置後)

汚染拡散防止のために県境部に鋼矢板が設置されてからは、地下水の流向が変わり、図 2-3(次ページ)に示すように沢の中心部に集まっていると推察される。鋼矢板設置後の地下水は、揚水により集められ水処理後、放流されている。

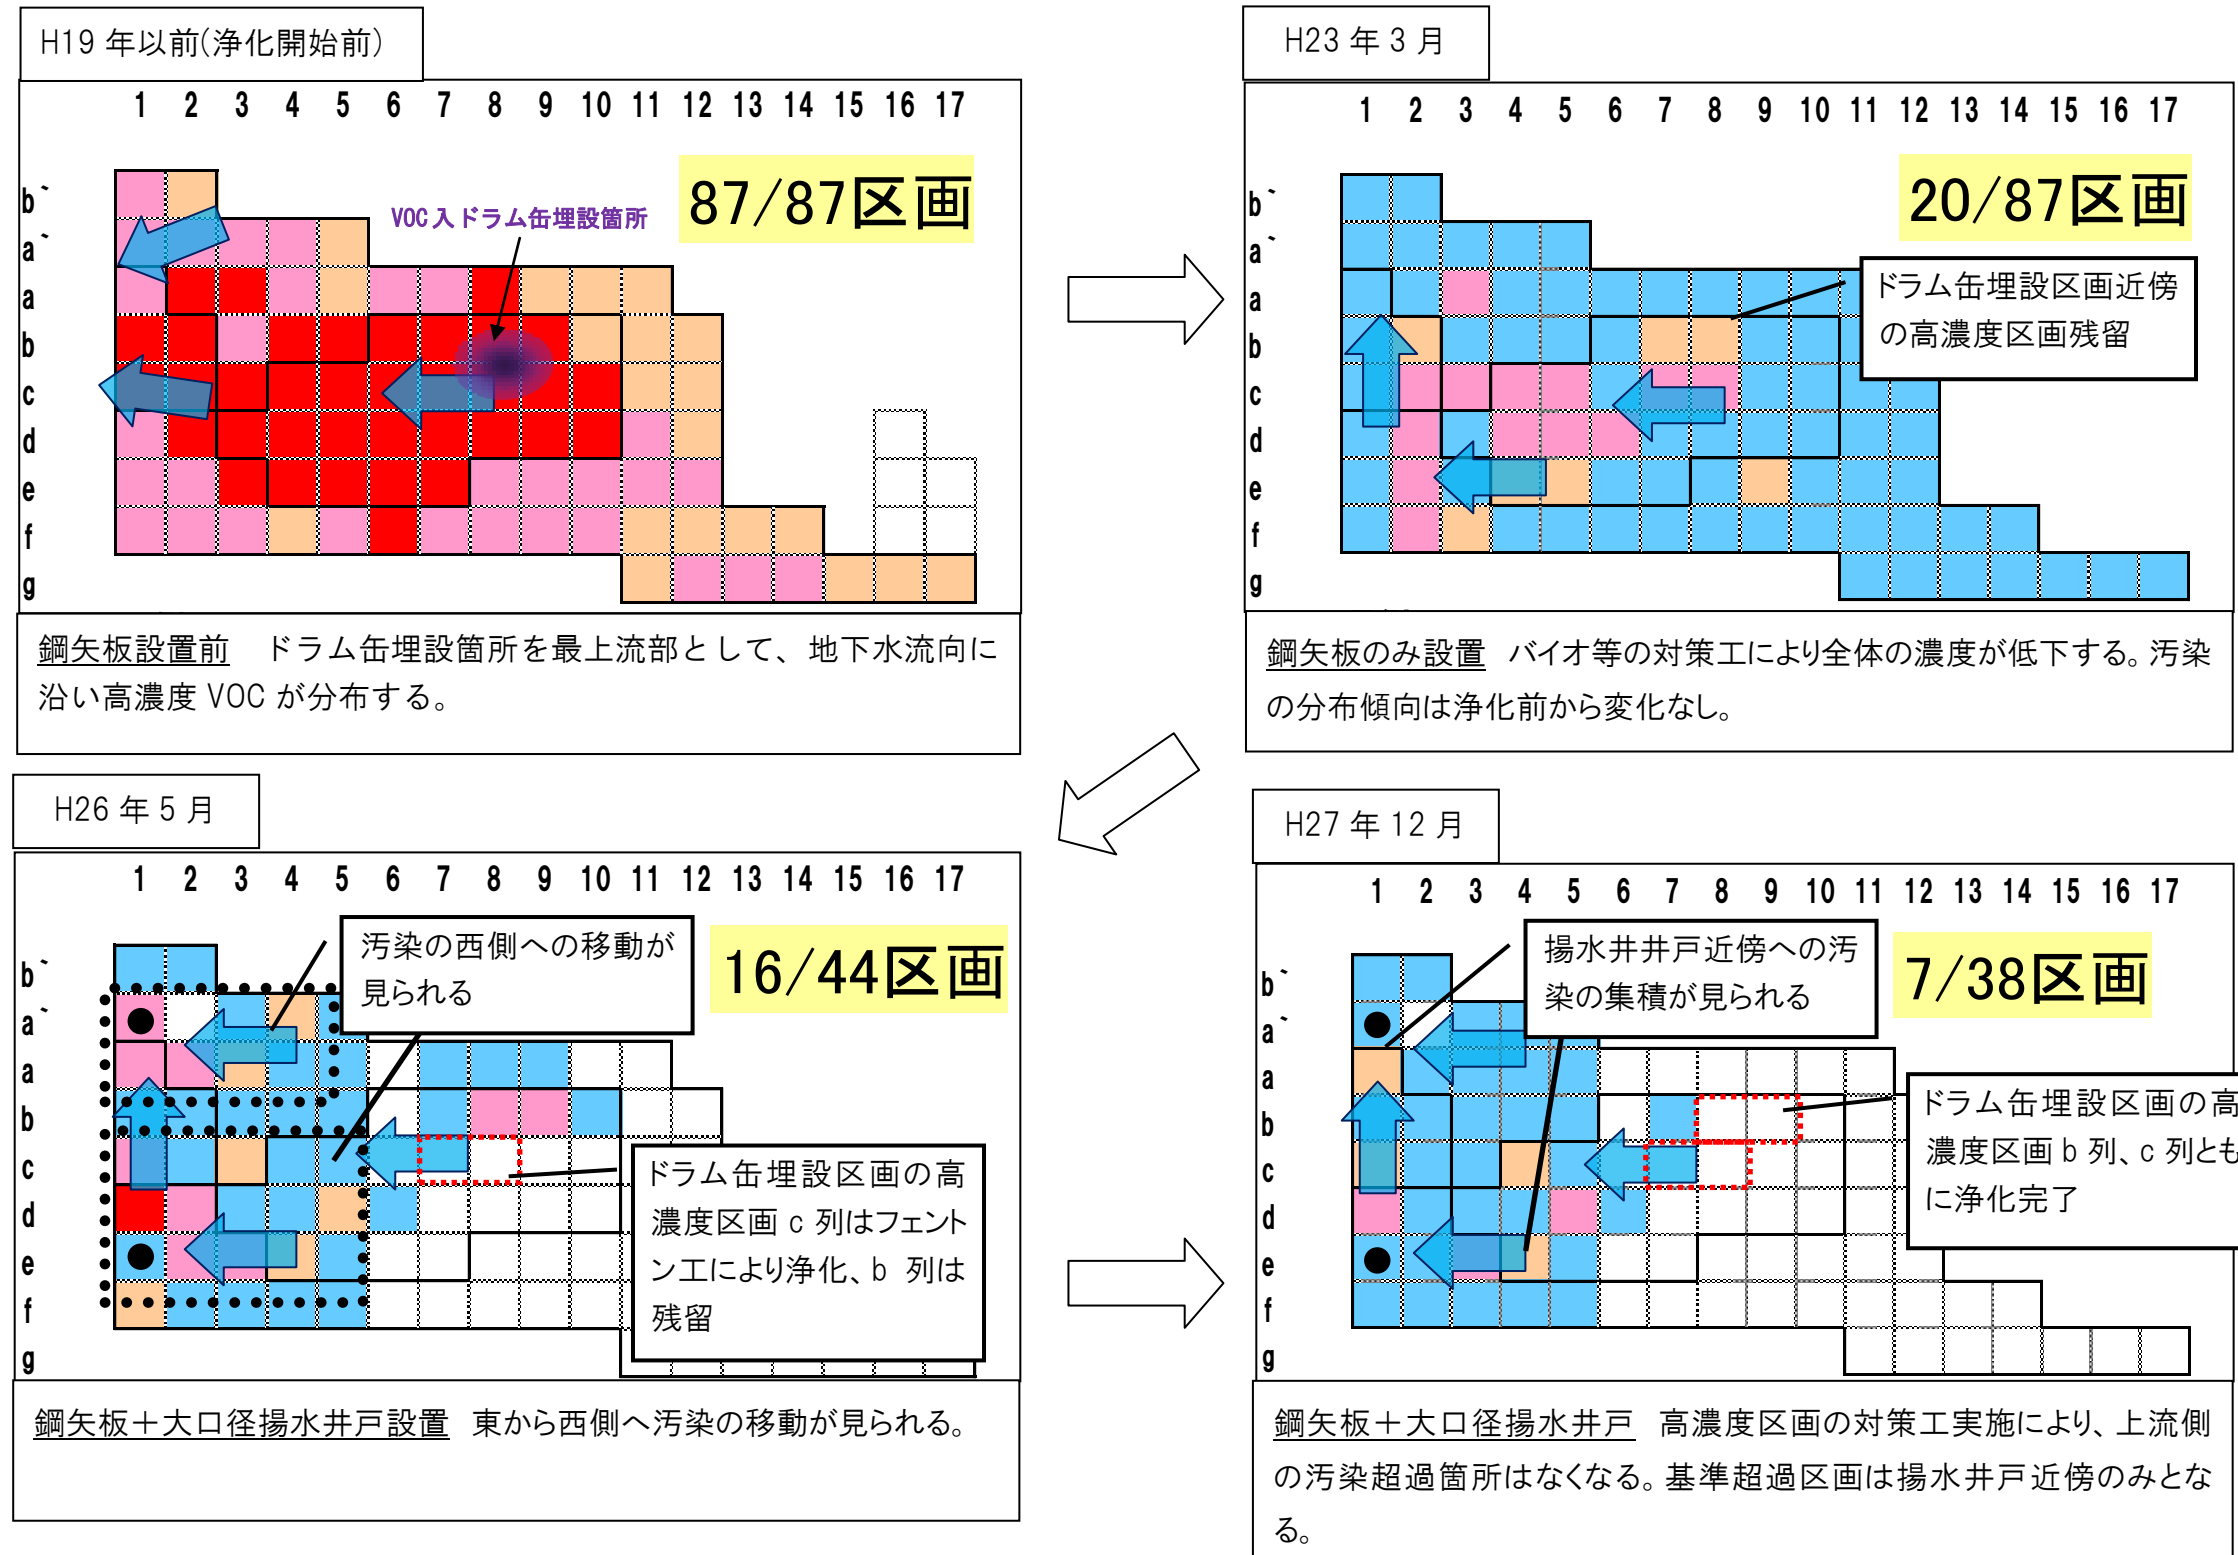
図 2-4 地下水流向と汚染区画の重ね合わせ図

モニタリング時期ごとの地下水流向と汚染範囲の重ね合わせ図を図 2-4 に示す。汚染範囲は、地下水の流向の変化に併せて移動しており、また浄化は地下水の流れの上流側から進行している様子が見られる。H27 年 12 月時点では、最下流の大口徑井戸近傍に汚染が集積していると考えられる。

今後も大口徑井戸での地下水揚水処理を継続することで、現在の基準超過箇所の浄化も進行すると考えられるが、事業期間内の浄化完了のためには、早期に追加対策を行うことが必要である。

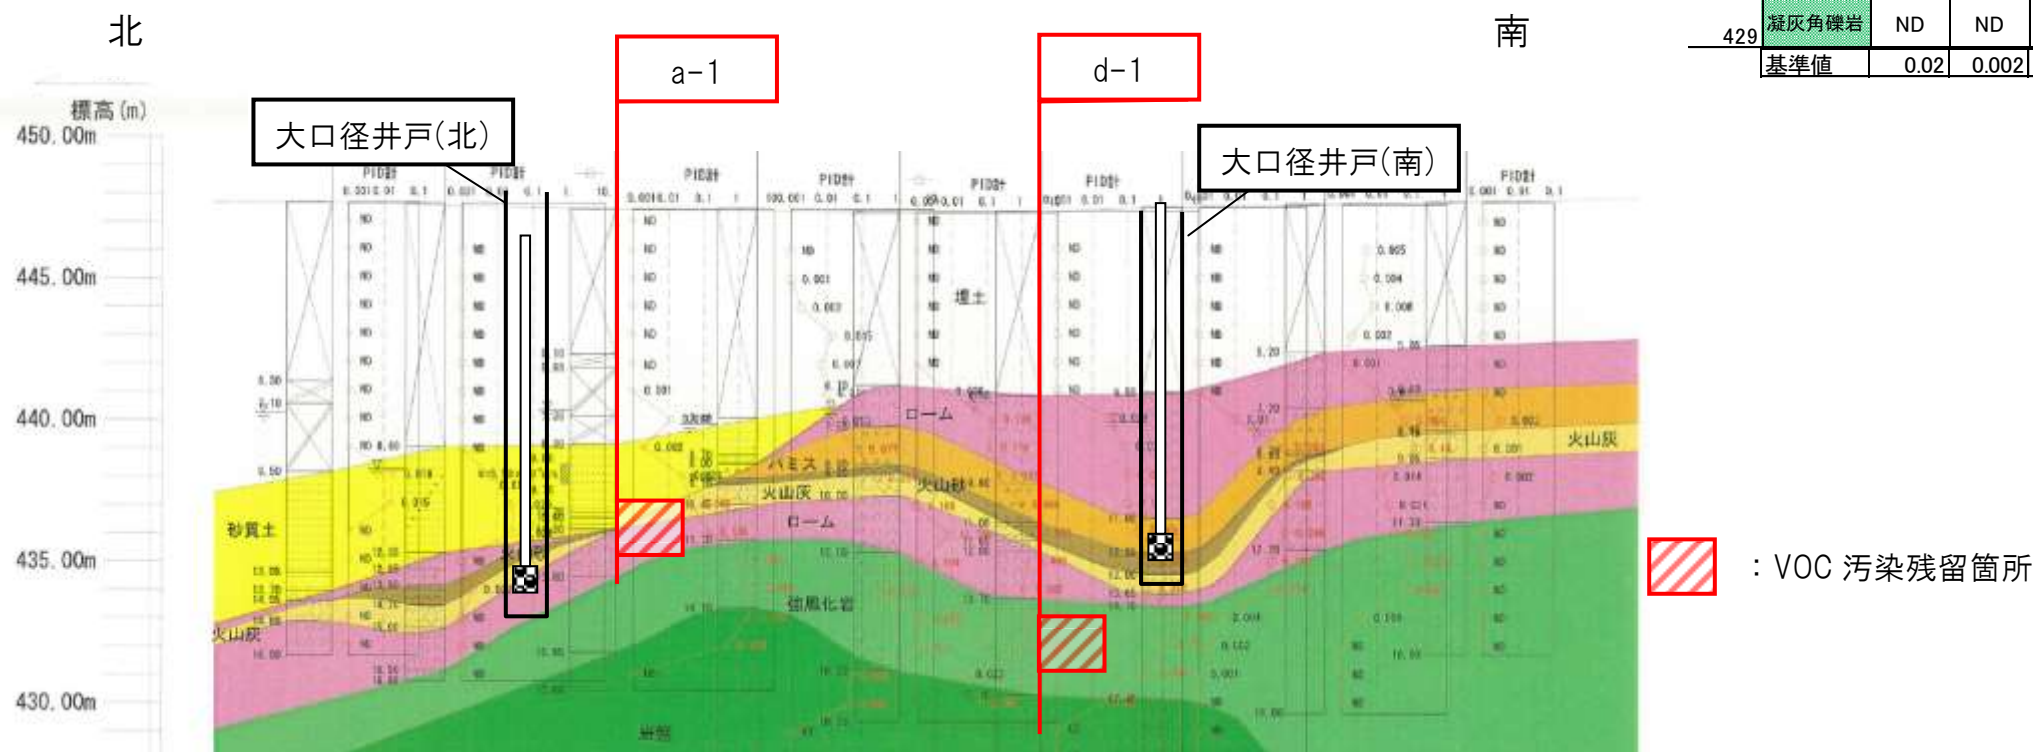
図 2-7 土壌調査結果(a-1、d-1)

ボーリングコアの土壌分析結果と該当箇所の地質断面図を次ページ以降に示す。

調査を行った 4 か所のうち、VOC の土壌溶出量基準超過が確認されたのは d-1 区画のみであり、その他の区画では土壌溶出量基準超過は確認されなかった。

深度方向の分析結果を確認すると、その多くは、降下火砕物と凝灰角礫岩強風化部の境界部付近に多くの VOC が検出されている。これは、「2.3 N 地区の地形・地質と汚染の移動」で示したように、汚染の移動に伴い難透水層の上部に汚染が集積しているためと考えられる。平成 27 年度に掘削除去を行った高濃度区画の b-8 と b-9 も、同様に降下火砕物と凝灰角礫岩強風化部の境界部付近に汚染の残留が確認されている。

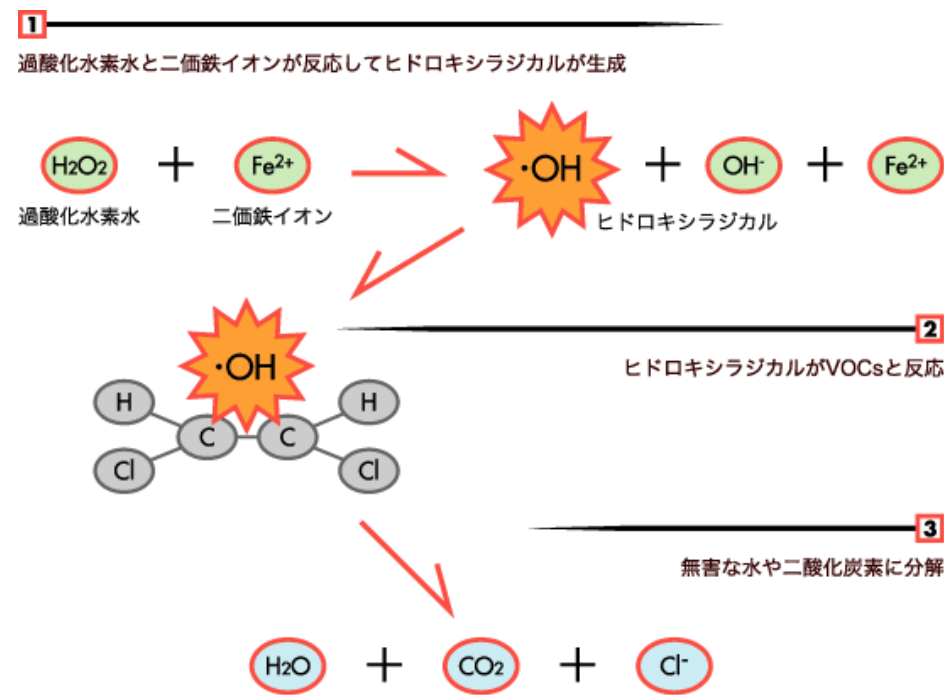
図 2-9 フェントン工(ヒドロキシラジカル反応)概要

掘削汚染土壌の処理方法比較表を表 2-4 に示す。またフェントン工による VOC の分解反応の概要を図 2-9 に示す。

基準超過が継続する区画のうち比較的高濃度の「a-1、d-1、d-5、e-3」に対して、追加の対策工を実施する。この対策工の施工にあたっては、その他の「c-1、c-4、e-4」は今後のモニタリング状況を注視し、必要に応じて対応を検討する。追加対策の工法は、これまで当現場における VOC 対策工として実績のある方法とする。実績のある汚染土壌の処理方法のうち、**フェントン工による VOC 汚染土壌浄化**は、今回のように少量の土壌処理を行う場合には経済的に優位な工法である。

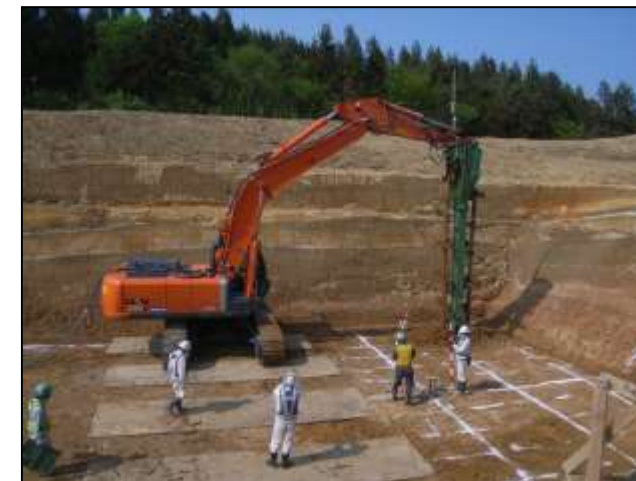
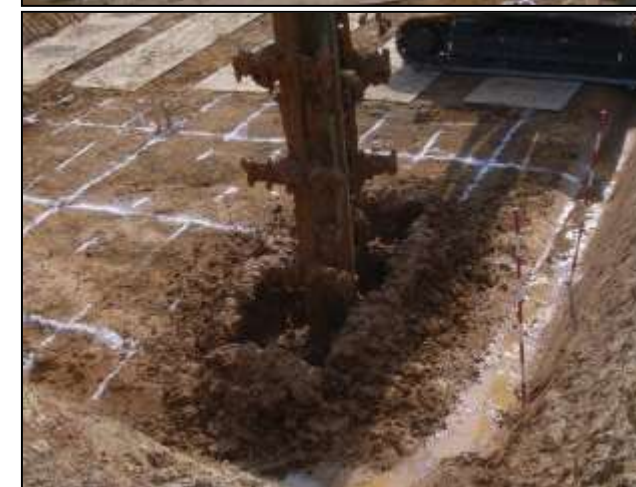
図 2-10 パワーブレンダーによる  
原位置フェントン工

追加対策の施工は、現場での実績、早期効果の確実性及び該当箇所での施工性等を考慮し、「**パワーブレンダーによるフェントン工**」または「**土留め支保工による掘削除去+フェントン工**」から現地の地形地質状況を考慮し適切な工法を選択する。

工法	長所	短所
パワーブレンダーによる 原位置フェントン工	原位置での浄化が可能であり、低コストでの施工が可能である。	施工可能な地形や深度に制約がある。
土留め支保工による掘削除去 +フェントン工	施工可能な地形や深度に制約が少ない。	パワーブレンダーによるフェントン工に比べ高コストとなる場合がある。

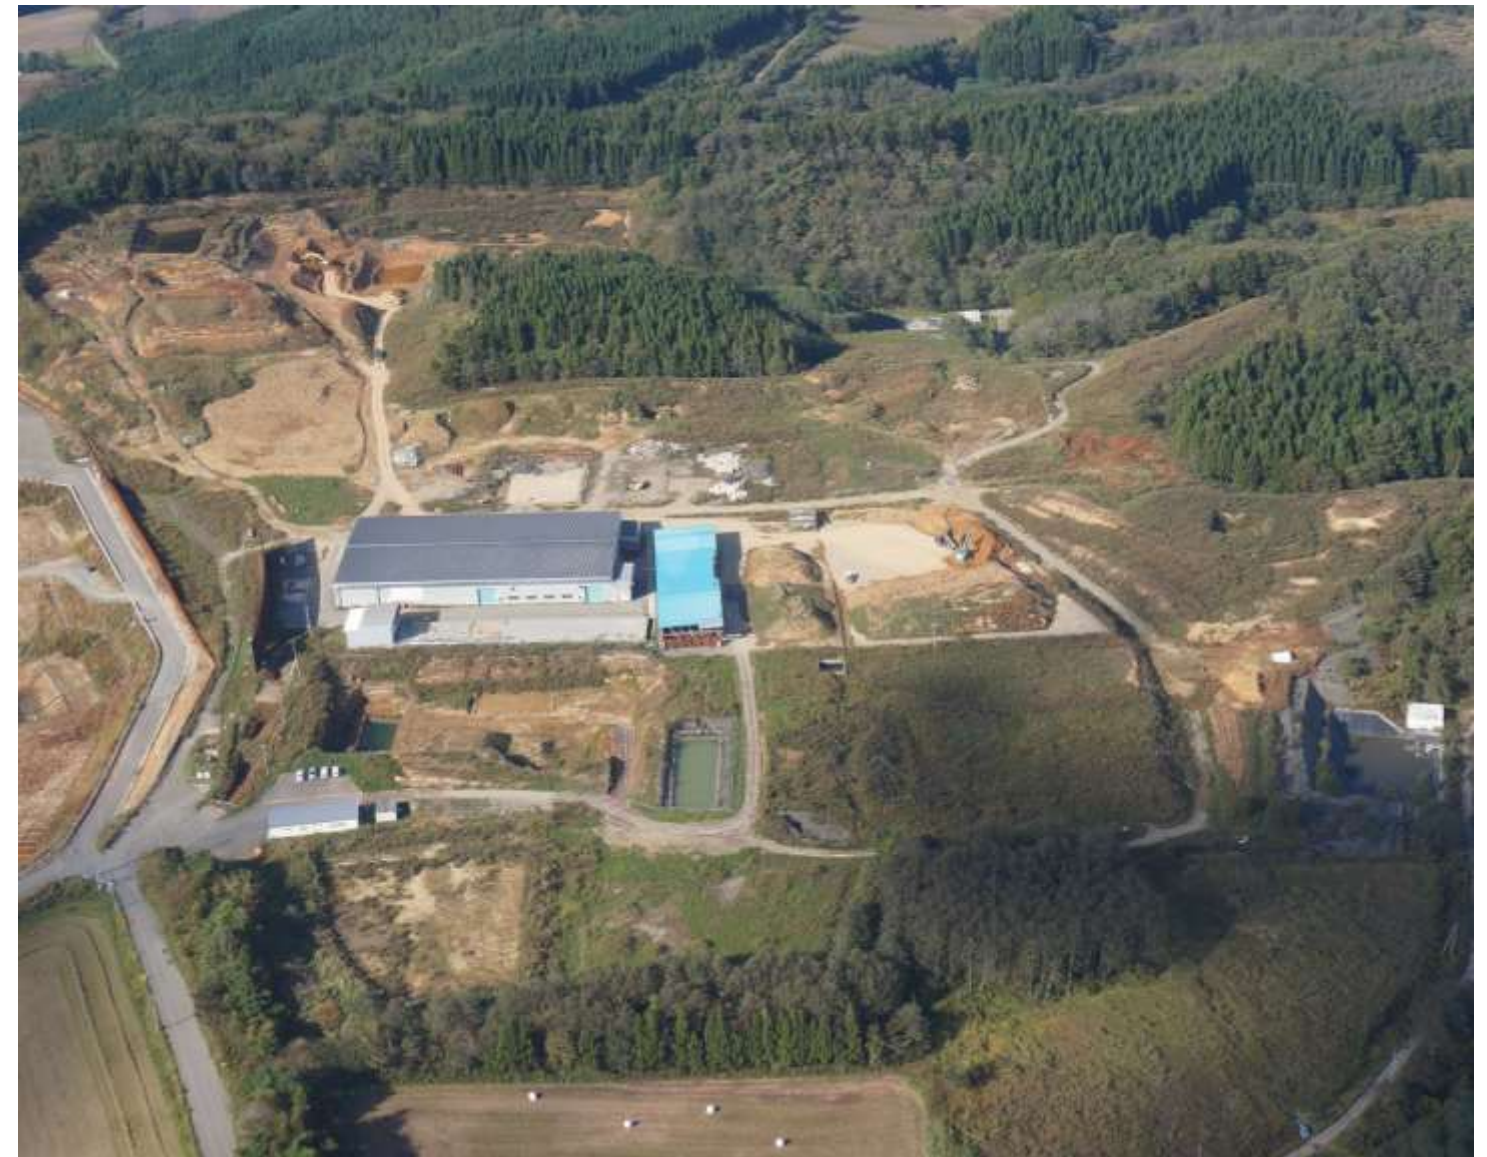
図 3-1 1,4-ジオキサン地下水モニタリング地点

モニタリング井戸及び揚水井戸における 1,4-ジオキサン地下水モニタリング地点を  
 図 3-1 に示す。

現在の現場(H27年10月6日撮影)

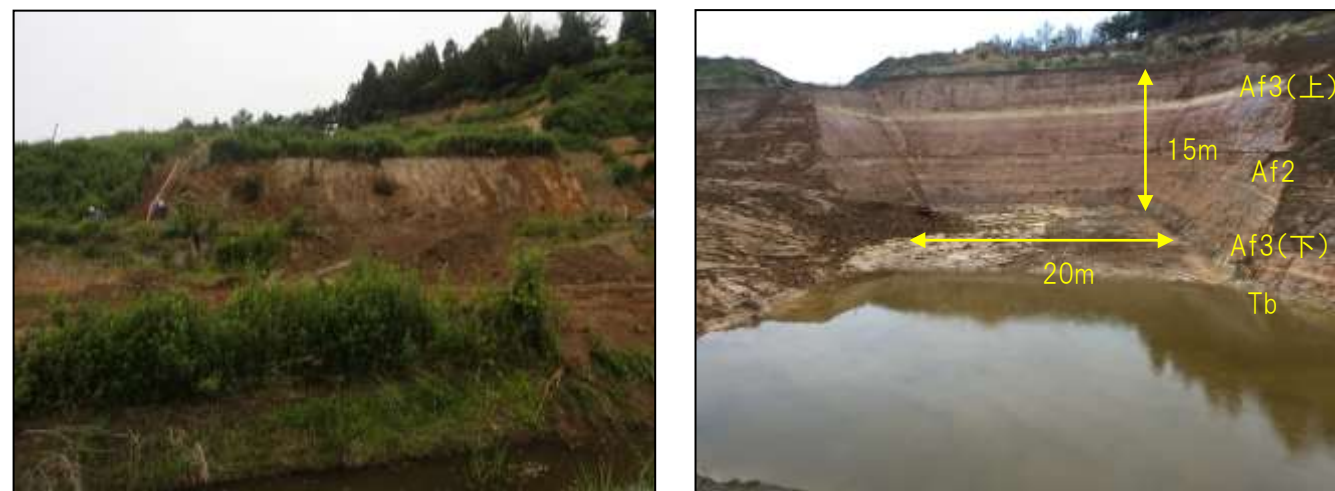
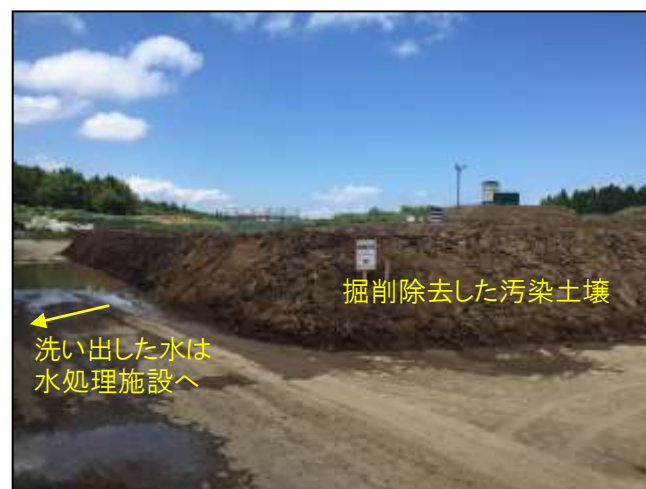
図 3-9 高濃度掘削土対応状況写真

調査結果を踏まえ、高濃度の 1,4-ジオキサン含有土の掘削除去を行った。掘削は特に高濃度を示した、B-2 と B-4 を主たる掘削範囲として現地形を考慮し計画し、最も深い箇所まで岩盤層上部の強風化部まで掘削を行った。掘削した高濃度 1,4-ジオキサン含有土は、アスファルトが敷設されている場内のストックヤードに仮置きし、雨水による洗い出しを行っている。その洗い出された水（写真下）から最高で 0.27mg/l の 1,4-ジオキサンが検出されており、掘削除去の効果が確認されている。

また、高濃度の 1,4-ジオキサン含有土の掘削除去を行った法面から雨水等で洗いだされた 1,4-ジオキサン含有水（写真右上：1.0mg/L (H28.1)）は、B 地区の池から排水工に誘導され水処理施設で処理が行われている。

周辺井戸については、掘削除去により、1,4-ジオキサン濃度の低下が確認されている。掘削範囲平面図、施工前後と汚染土洗い出しの状況写真を図 3-9 に示す。

高濃度範囲掘削前

高濃度範囲掘削後

掘削土の洗い出し状況

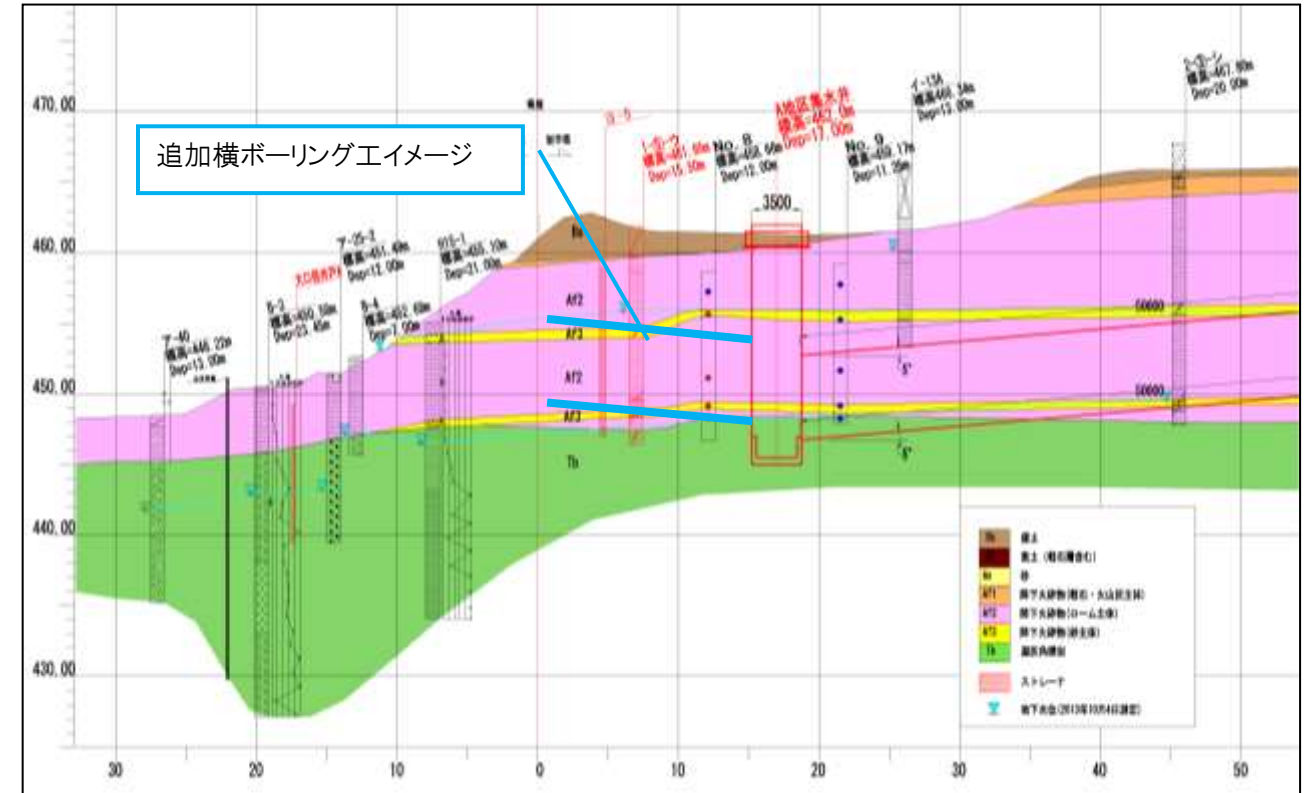
図 3-13 A 地区集水井周辺横ボーリング追加対策イメージ

- ・ A 案：設置済みの A 地区大型集水井から高濃度が確認された南西部にむけて排水の横ボーリングを実施
  - ・ B 案：高濃度箇所の掘削除去
- 両案の工法比較表を表 3-6 に、追加対策検討範囲を図 3-13 に示す。

追加対策検討範囲において、追加のボーリング調査等を実施し、その結果により A 案、B 案（またはその併用）を選定して、追加対策を実施する。

工法	A案 既設集水井横ボーリング工増設案	B案 掘削除去案
工法説明	高濃度分布箇所周辺に向けて横ボーリングを増設し、地下水排出により浄化を促進する。必要に応じ、地表水の涵養を併用する。	高濃度分布箇所の土壌を掘削除去する。
メリット	既設集水井を利用するので、着手しやすい。 排水に対する新たな流末処理施設が不要。	汚染源を除去できるので、確実な浄化効果が期待できる。
デメリット	事前に集水範囲を特定する必要がある。 B案に比べて浄化に時間を要すると考えられる。	事前に除去範囲を特定する必要がある。 高コストとなる。
