岩手・青森県境廃棄物不法投棄現場

第9回汚染土壌対策技術検討委員会

2009年8月3日

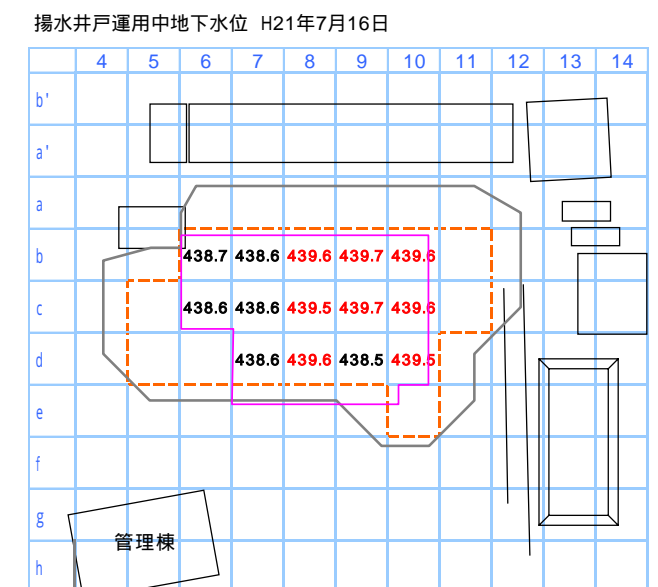
図 - 2.1.4 揚水バッキ運用中の地下水位状況

運用中の地下水位は、適応性試験時に運用していた地下水位を参考に目標とした、441m ~ 438m の間で管理し運用されている。

運用中の地下水位状況を図 - 2.1.4 に示す。

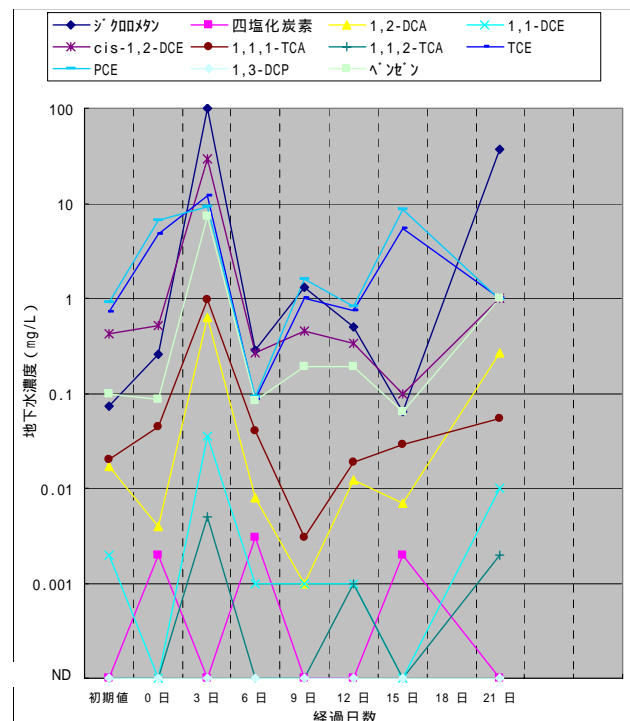
図-2.1.8 b-7地下水濃度 VOC11項目

図-2.1.9 b-7地下水濃度 VOC各項目

運用開始から21日経過までの地下水濃度は値の上下をくり返し低下傾向を示す動きには見えない。昨年実施した試験施工時汚染濃度の推移と比較すると今回のモニタリング結果と同様、21日経過時点では汚染濃度が上下をくり返し減少傾向を示していない状況であった。試験施工では、その後運用を継続し35日目を経過した以降から濃度の減少傾向が大きくなってきている。

そのため、今回の21日経過時の測定結果は試験施工と同様、運用初期段階の挙動を示していると思われる。試験施工時のBパターンにおける21日経過時のデータを表-2.1.5、図-2.1.10に示す。また、Bパターンの地下水濃度推移グラフを図-2.1.11に示す。

エリアEにおける運用開始0日(6/24)と21日経過後(7/15まで、うち3日停止)のb-7区画パターン分析結果を表-2.1.4、図-2.1.8、2.1.9に示す。

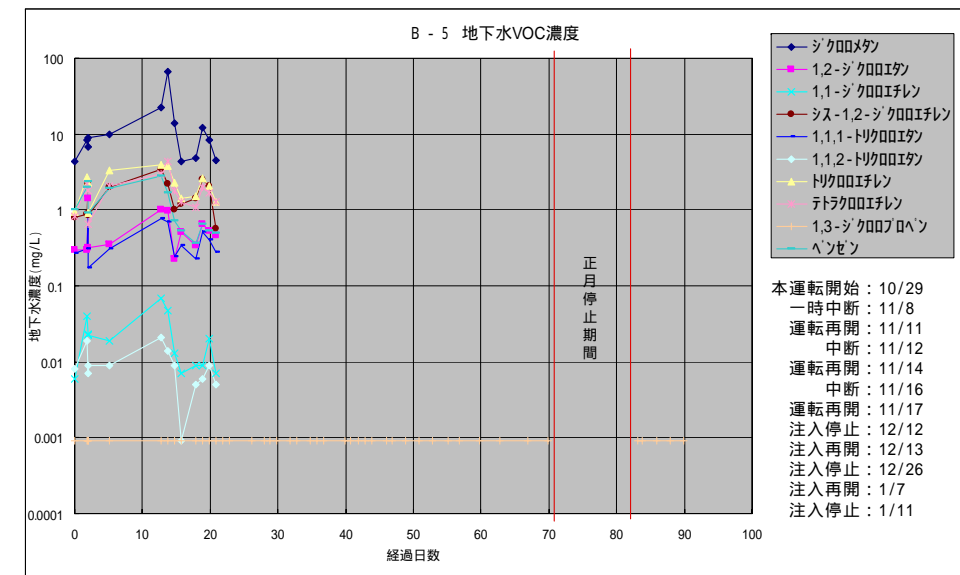
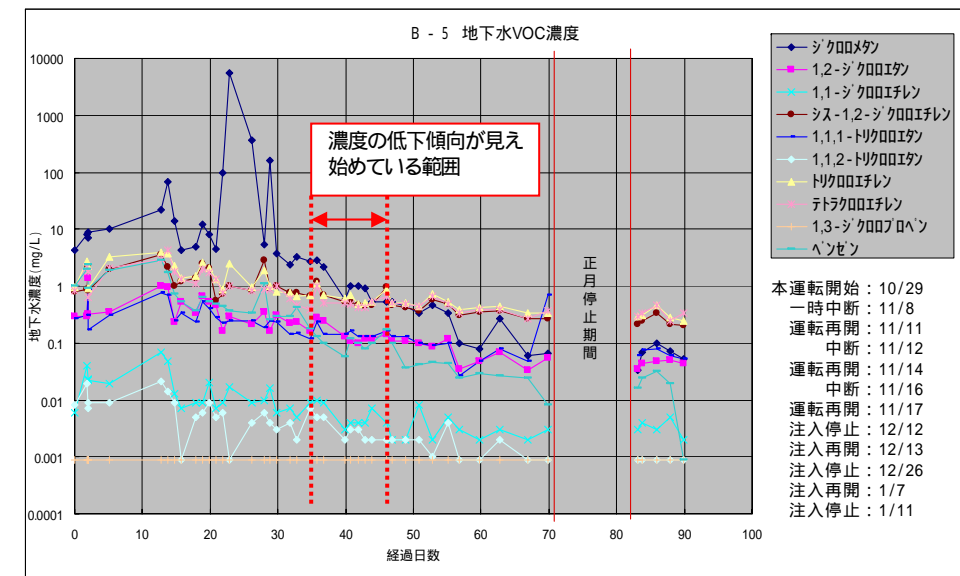
図-2.1.10 試験施工Bパターン(4m×4m) 地下水VOC濃度21日経過時点

図-2.1.11 試験施工Bパターン(4m×4m) 地下水VOC濃度変化

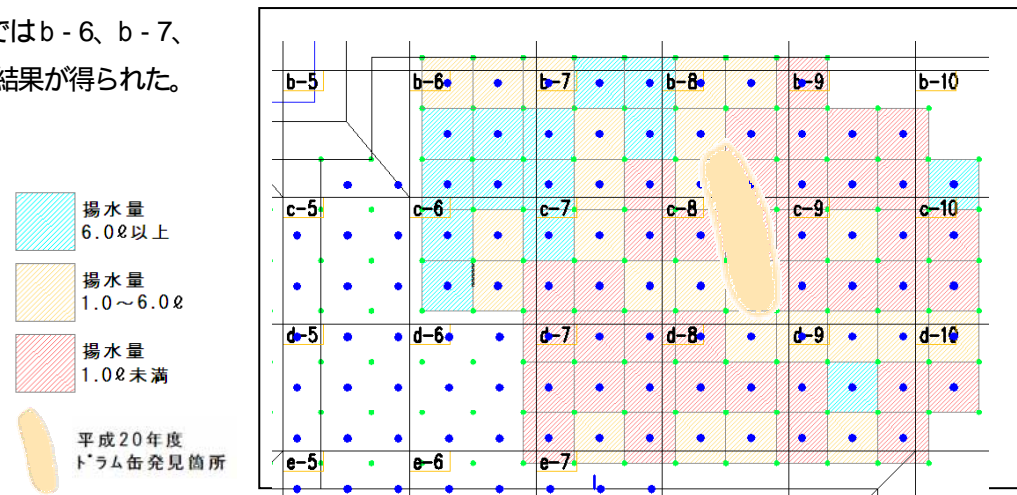
図-5.1.1 揚水試験結果

揚水試験の結果ではb-6、b-7、c-6区画が良好な結果が得られた。

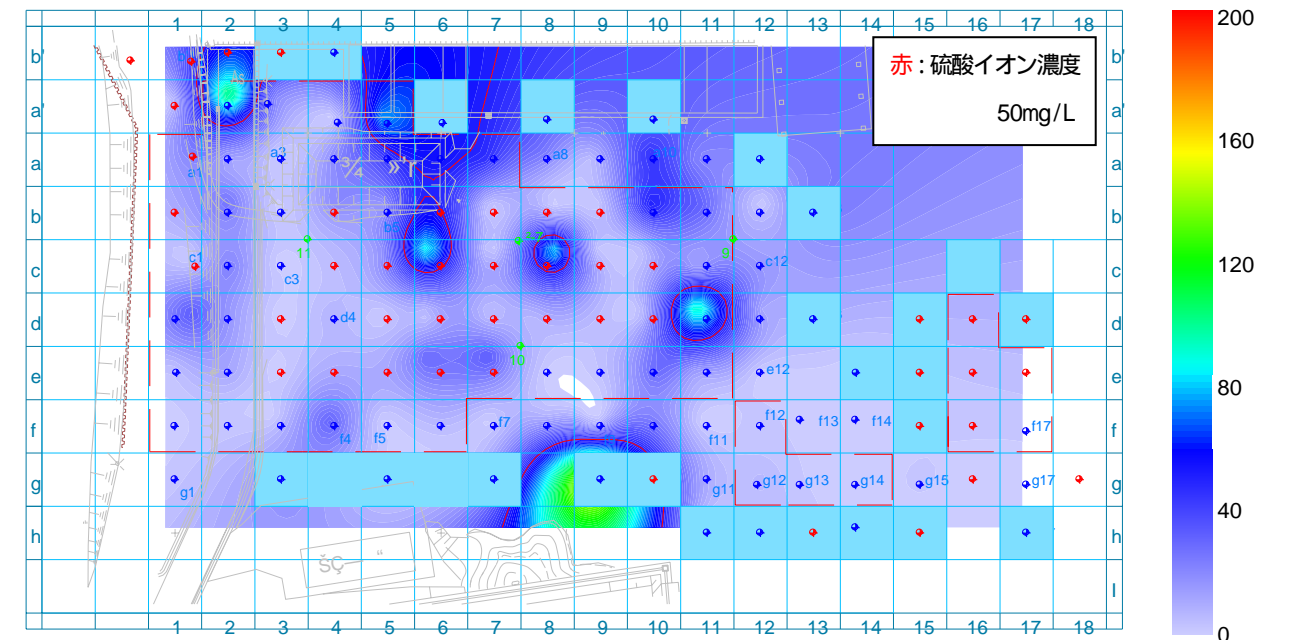
図 - 5.2.2 硫酸イオンコンター図 (初期濃度)

硫酸イオン：全体に低濃度で分布しており、a - 2、c - 6、c - 8、d - 11、g - 10 に高濃度が点在している。
