平成 30 年度版

岩手・青森県境不法投棄現場 現 場 説 明 資 料

岩手県環境生活部
～ 廃棄物特別対策室 ～

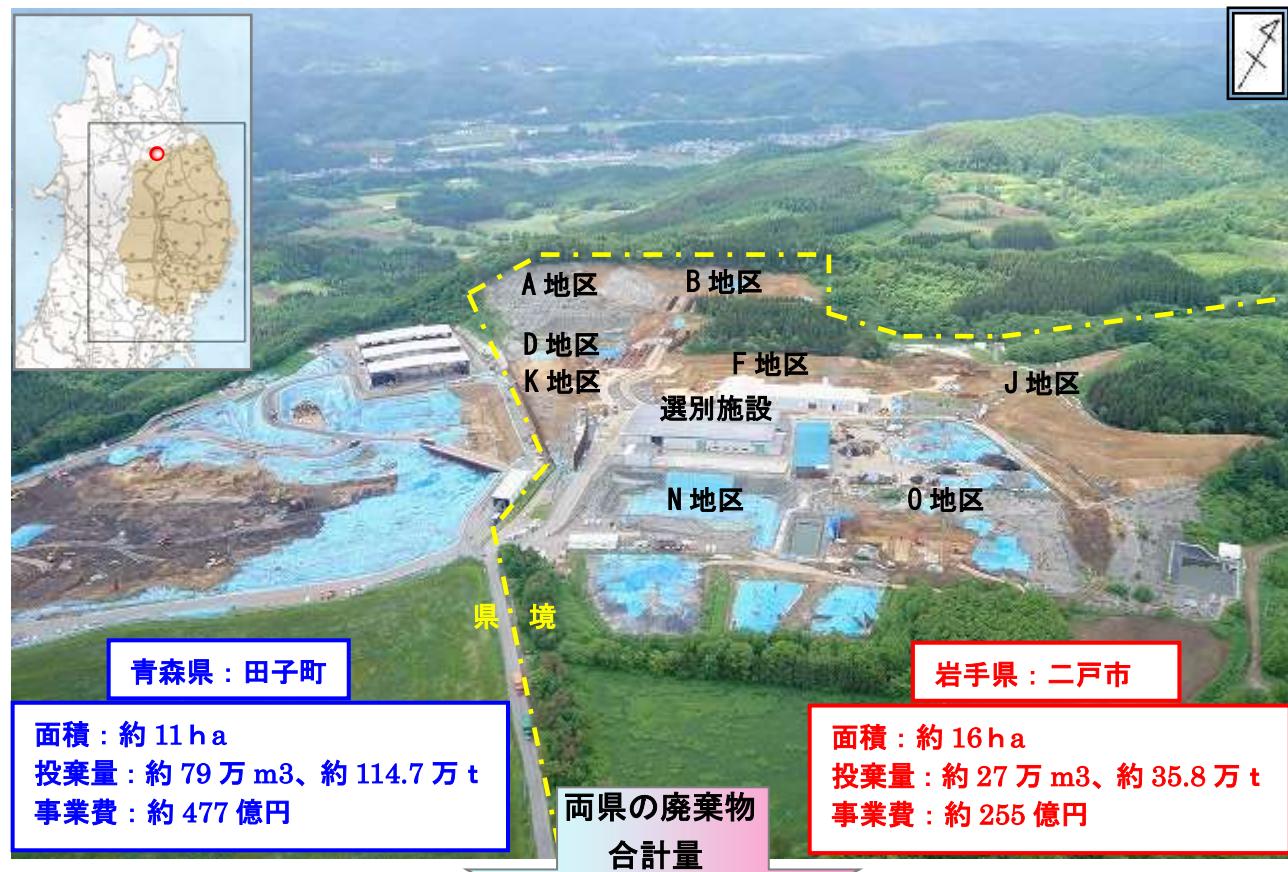
H24.6.11 撮影

◆ 岩手・青森県境不法投棄現場航空写真

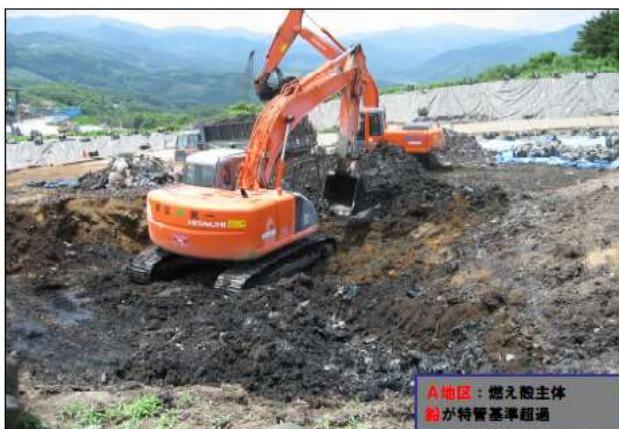
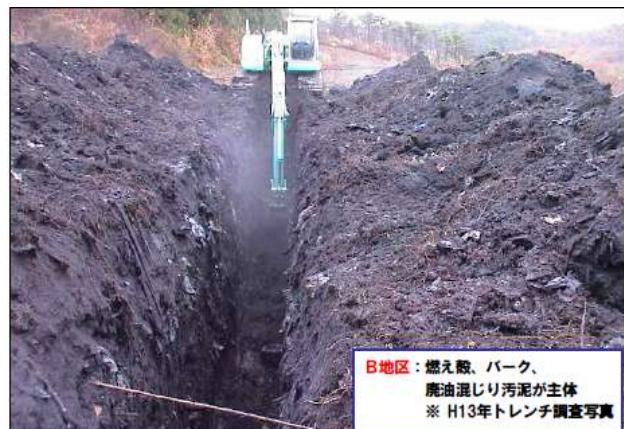
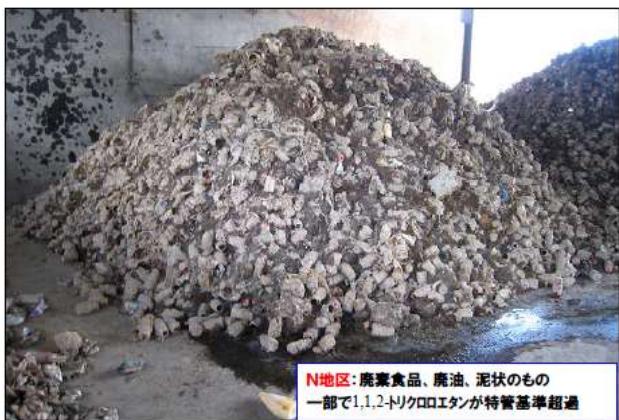
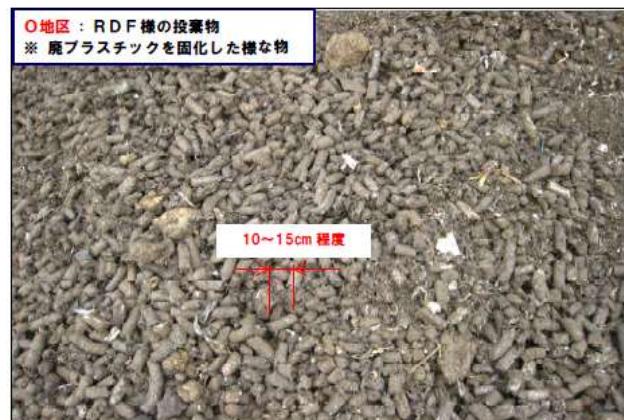
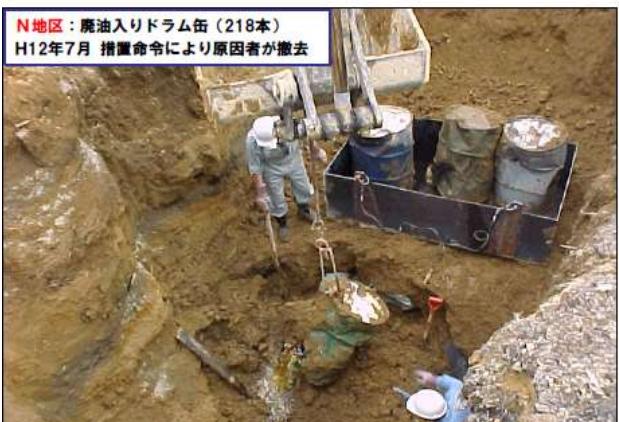
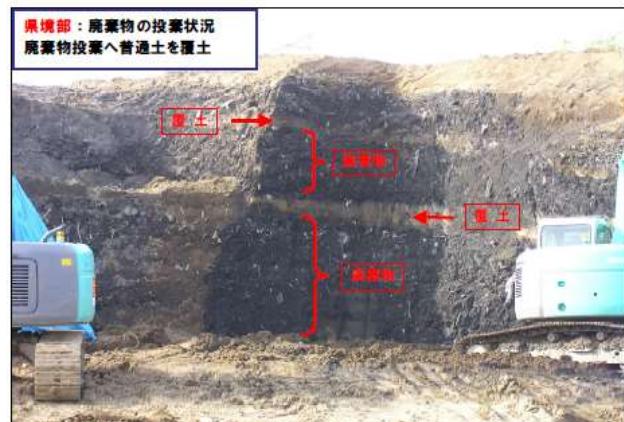
◆ 不法投棄廃棄物の性状

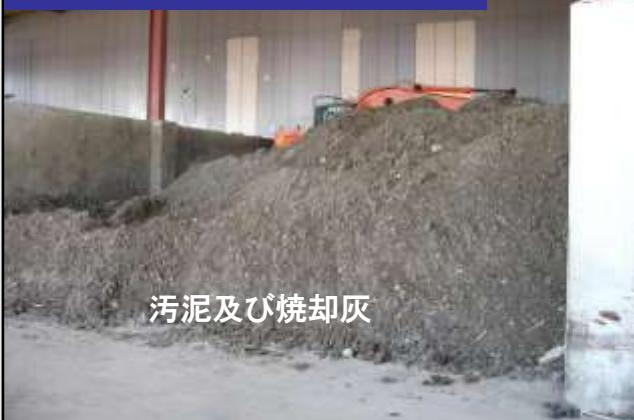
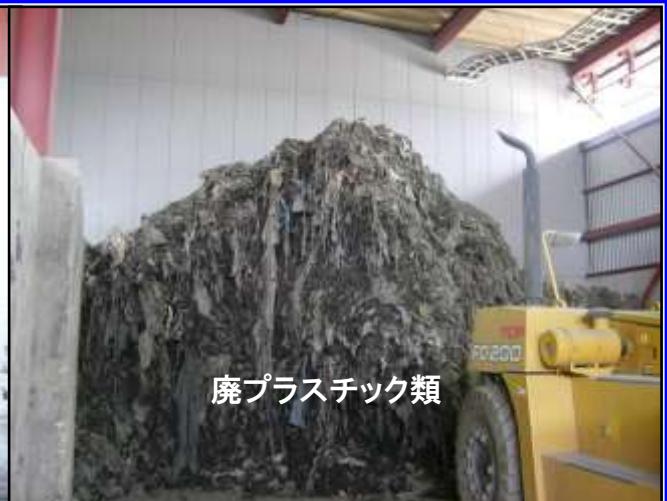
選別後の廃棄物

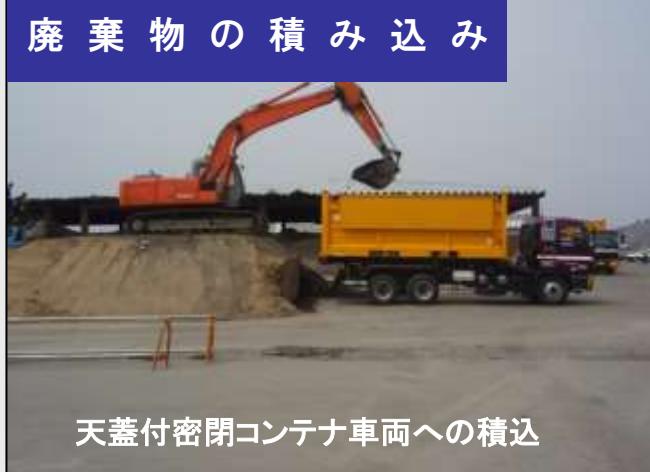
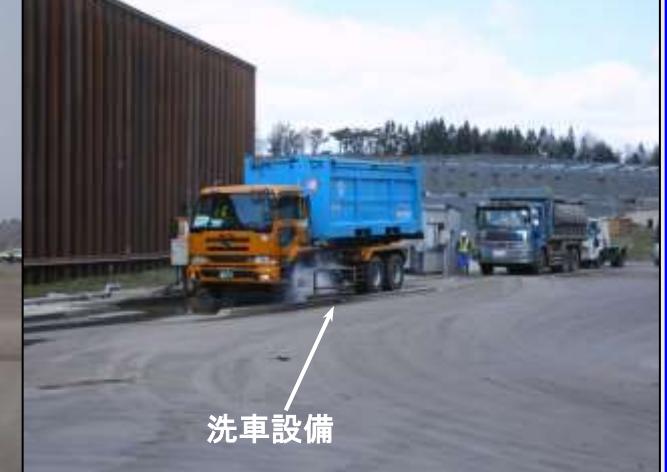
廃棄物の積み込み

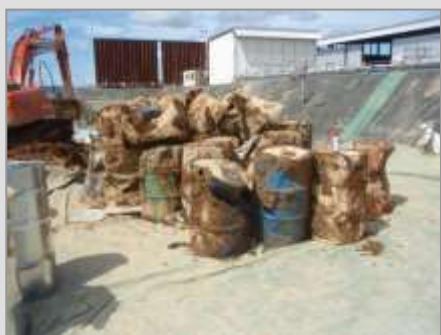
ドラム缶投棄の状況

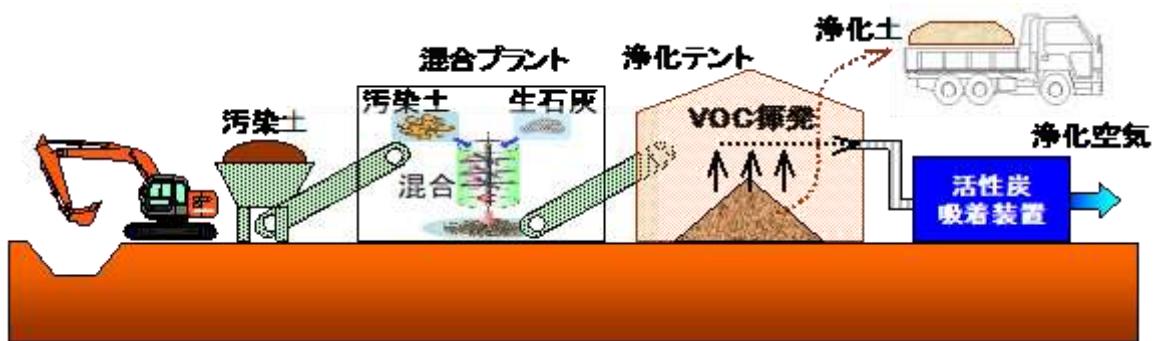
★生石灰混合法

地下水位より上の浄化をおこなう

- ・掘削した汚染土をプラントに投入し生石灰と混合
- ・混合した生石灰との反応熱により土壤に付着した VOC を揮発
- ・揮発した VOC は換気設備にて活性炭に吸着し、きれいな空気を大気に放出

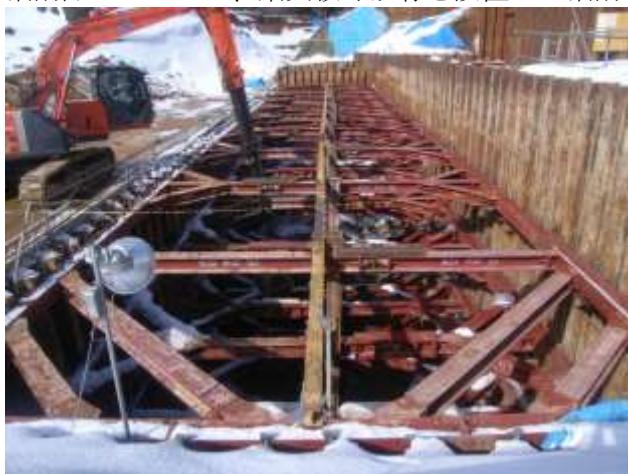
掘削除去のために、鋼矢板や鉄骨を設置して掘削

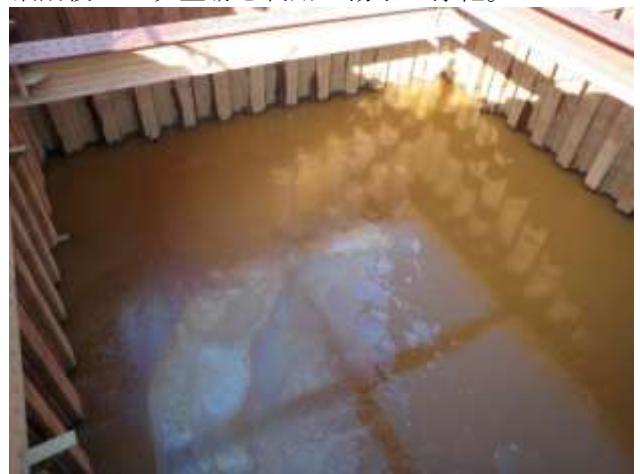
掘削後の立坑釜場を利用して揚水・浄化。

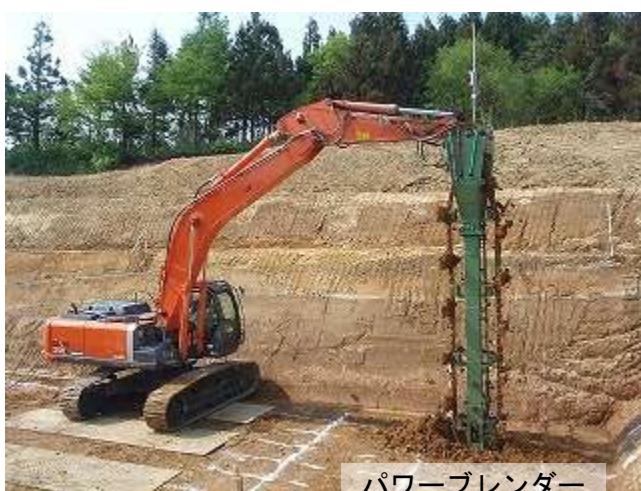
F 地区

VOC汚染範囲に対し、フェントン工（機械攪拌）を実施。

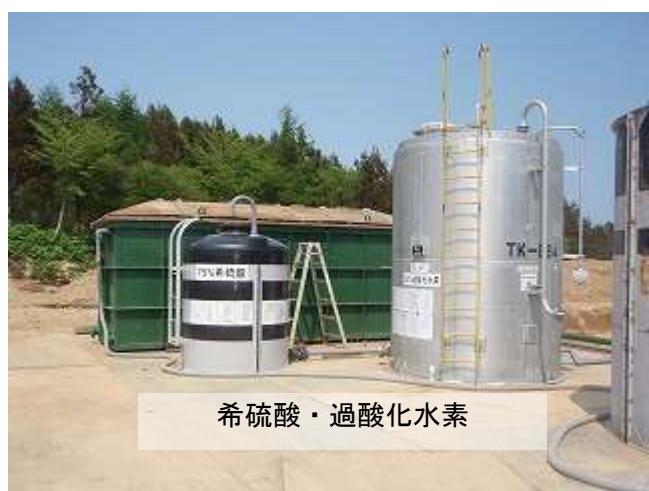
パワー・ブレンダー

希硫酸・過酸化水素

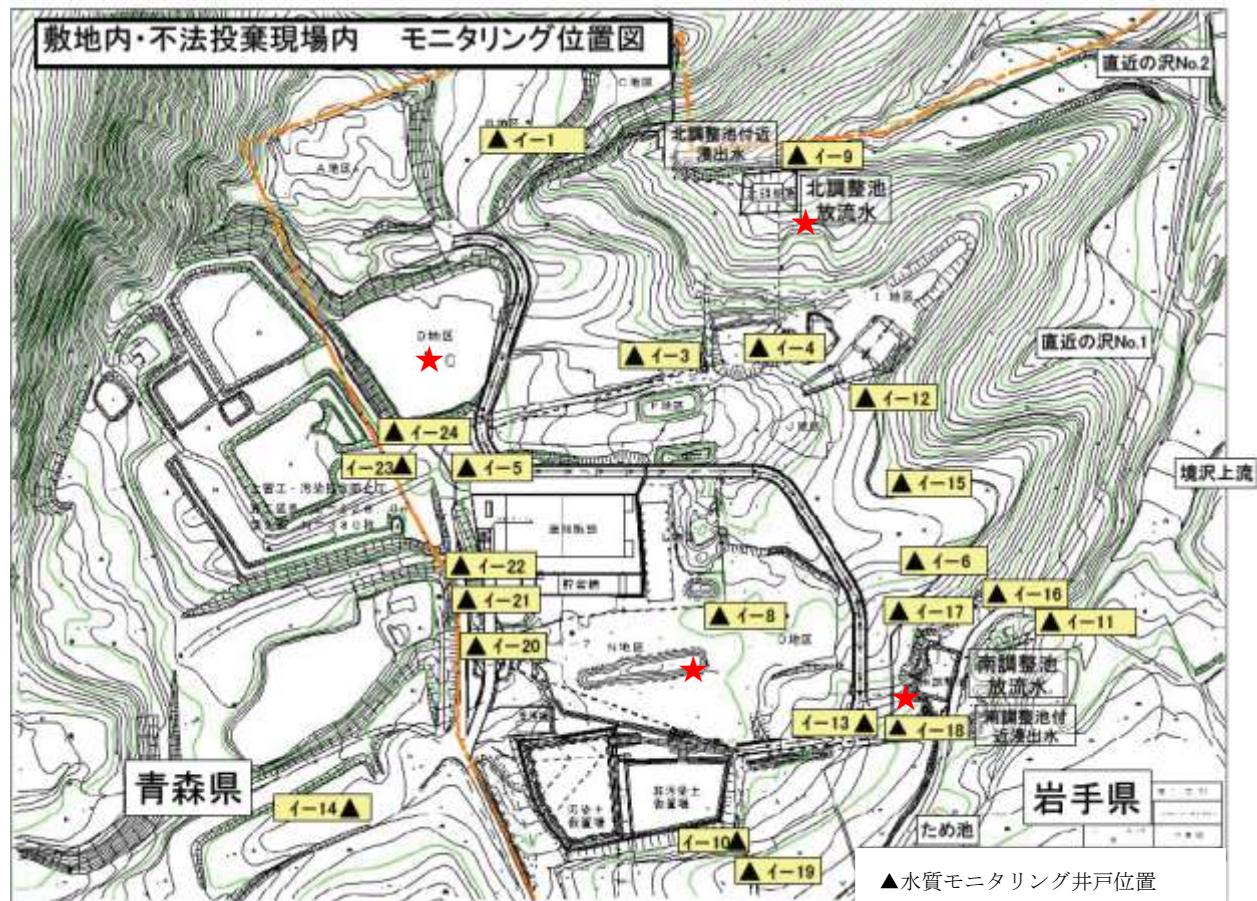
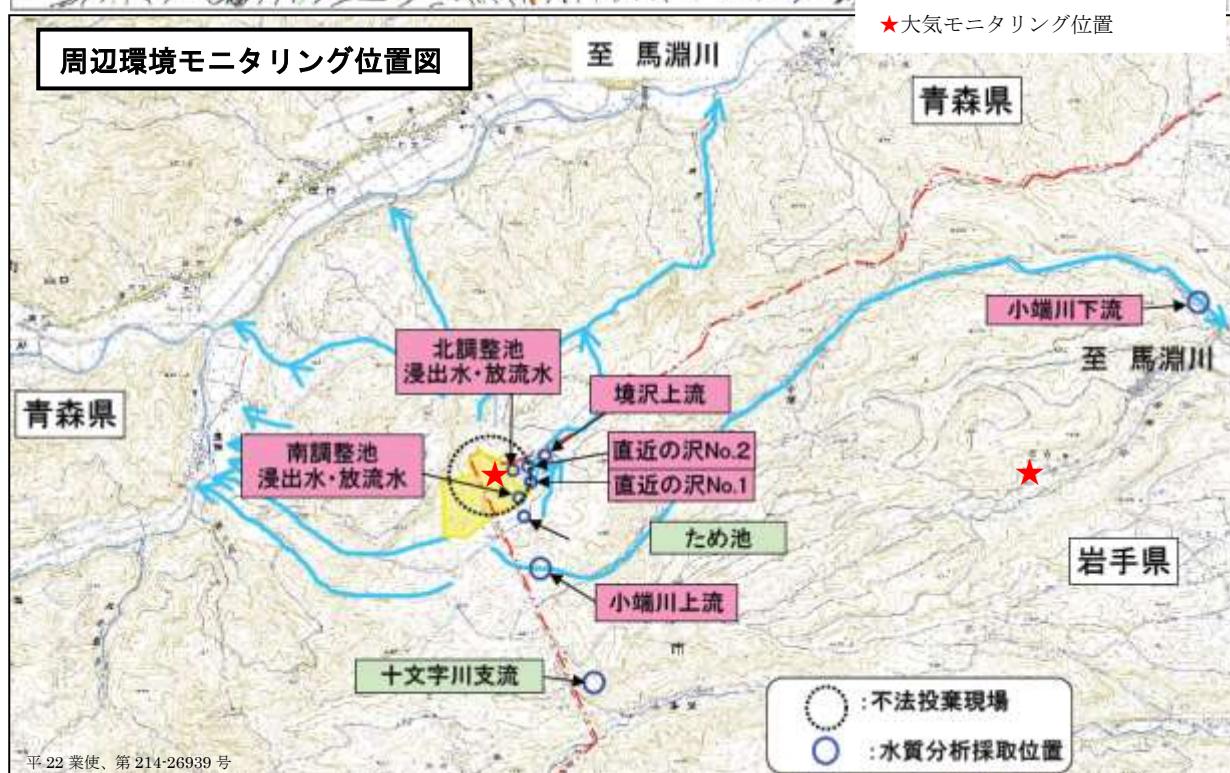
不法投棄現場及びその周辺環境において、水質及び大気の環境モニタリングを実施

※ 上記エリアの他、二戸市手倉森地区で大気モニタリング
