【説明資料：不具合メカニズムと対策】

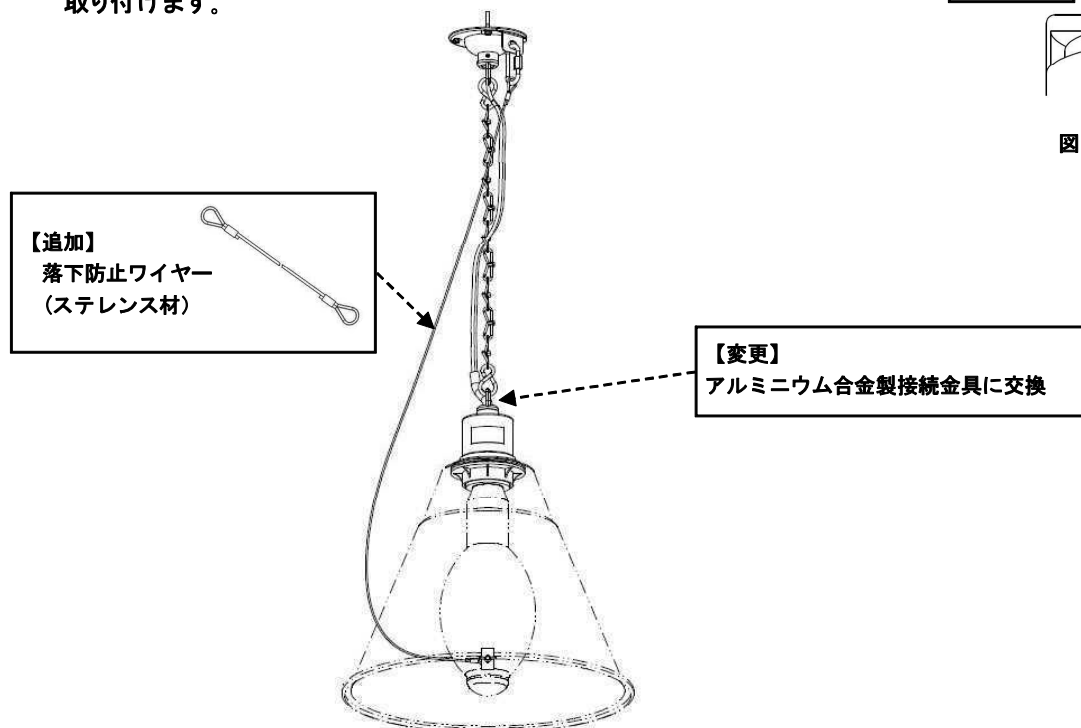
図 3 対策内容

アルミニウム合金製の接続金具に交換し、落下防止ワイヤーを取り付けます。

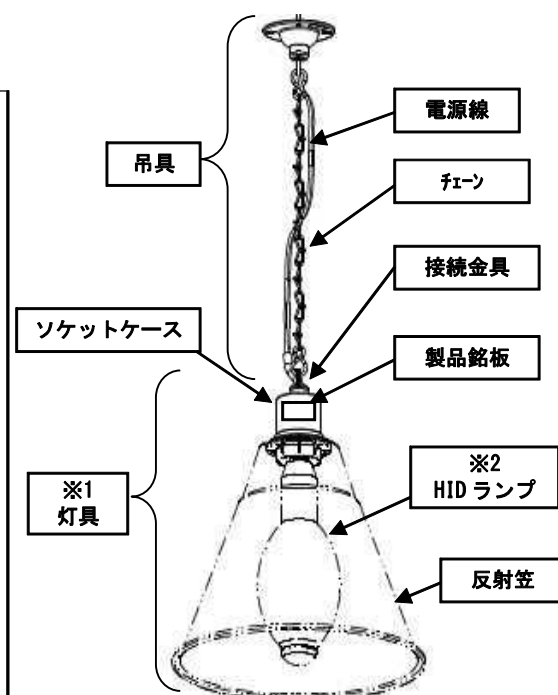
図 1 器具外形図

※1 灯具は、吊具に対して組合せ違いがあります。

※2 ランプは 150W～1000W までの適合品がある。
