記憶、そして未来へ

東日本大震災
林道の被害と
復旧の記録

岩手県農林水産部森林保全課

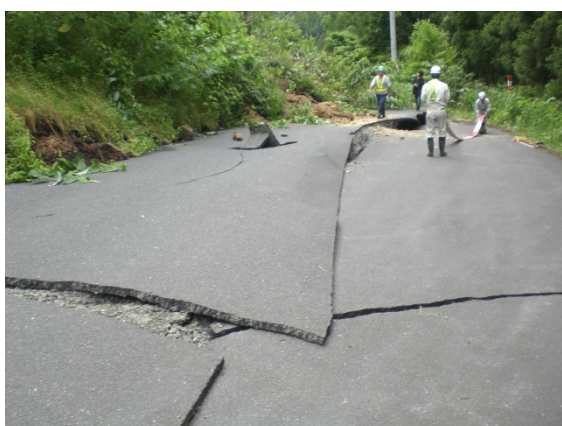
平成20年岩手・宮城内陸地震災害
(奥州市衣川区 黒滝衣の滝線)

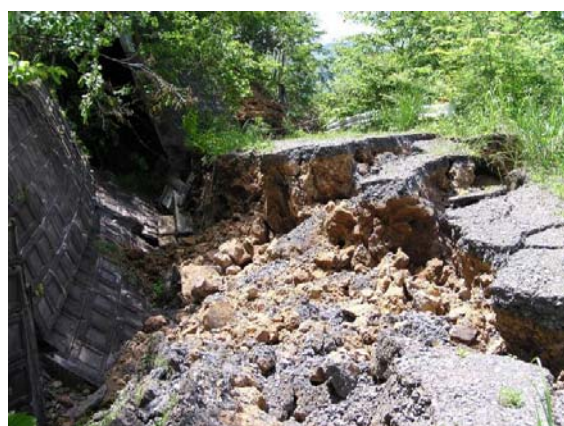
平成20年岩手・宮城内陸地震災害
(一関市巖美町 猪岡線)

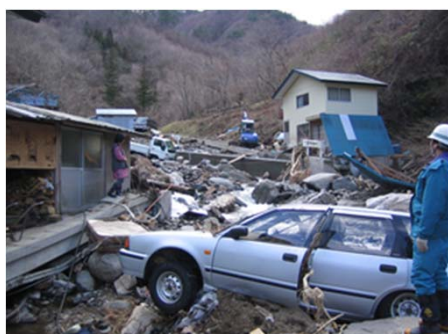
平成18年12月26日から27日発生豪雨災害
(下閉伊郡岩泉町 平内線)

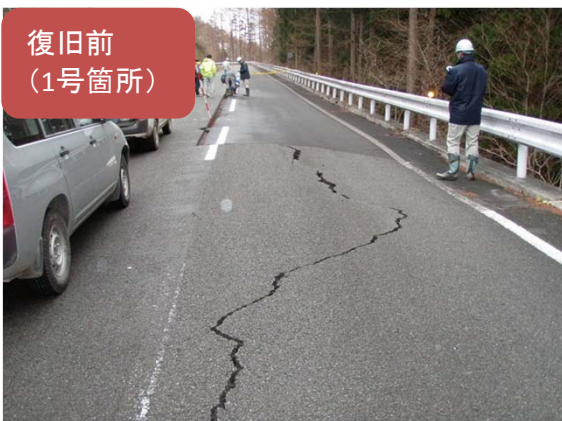
復旧前
(1号箇所)

舗装面から路体に達する最大深さ90cm、巾10cmの亀裂が発生し、また、重力式コンクリート擁壁が傾き倒壊のおそれが生じるなど甚大な被害を受けた。

復旧工事は、施工箇所が高地であったため雪解け後の発注となったが、他所管の災害復旧工事よりも早期に発注ができたため労務や資材不足の影響を受けずに完成させることができた。

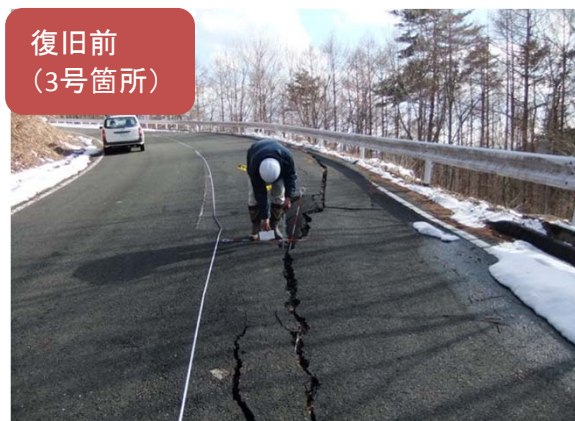
復旧前
(3号箇所)

当管内では3月11日の本震よりも4月7日の余震の揺れの方が激しく感じられた。

当該林道は平成20年6月14日に発生した岩手宮城内陸地震（震度5強）での被災歴もあるが、その時の震央までの距離約40kmに対し、東日本大震災ではその距離が150km以上にもかかわらず同じ震度が観測されたことに、いかに地震の威力が凄まじかったかが窺えた。（県担当談）

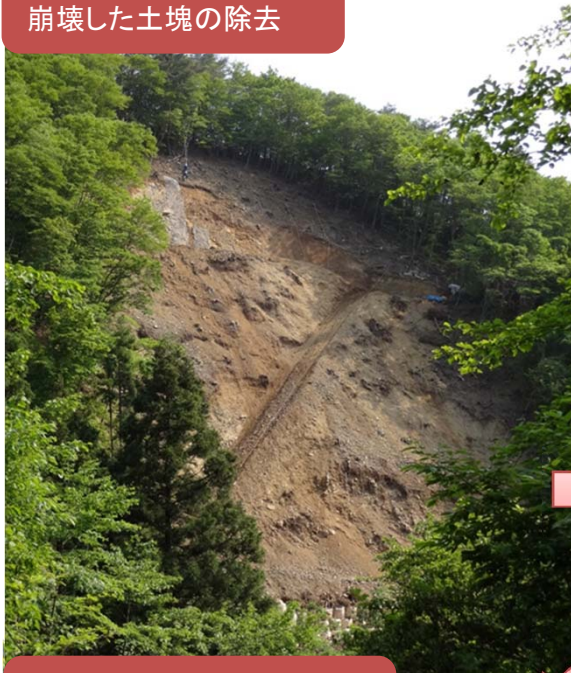
復旧前(1号箇所)
上部の法枠の吹付

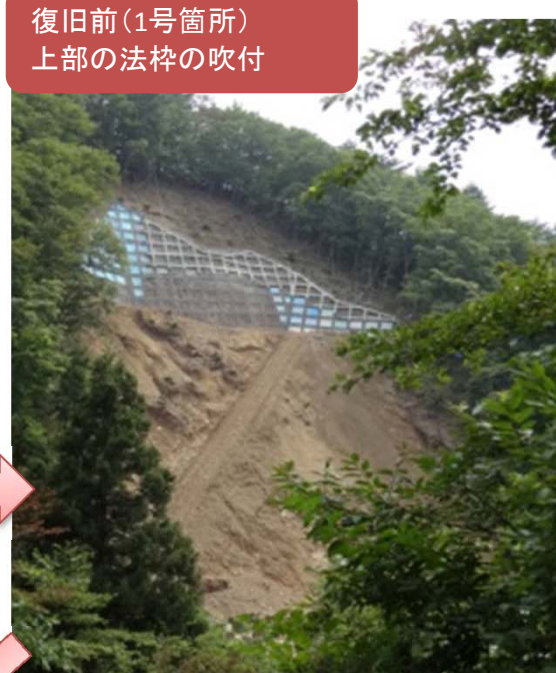
復旧前(1号箇所)
下部の土塊の除去

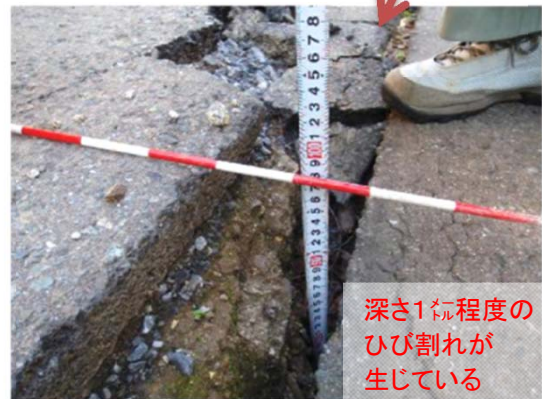
地震により、斜面の表層が崩壊して土砂が崩落するとともに、擁壁が土砂に押されて破損した。また道路を構成する路盤、路床等が変形し、深さ1cm程度のクラック(ひび割れ)が生じた。

深さ1cm程度のひび割れが生じている

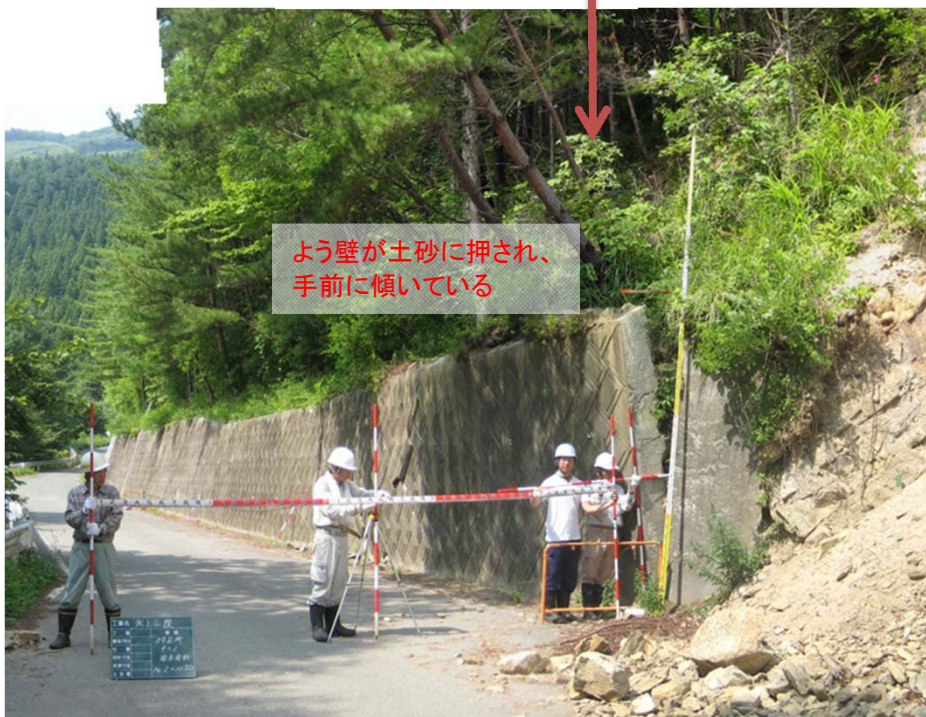
よう壁が土砂に押され、手前に傾いている

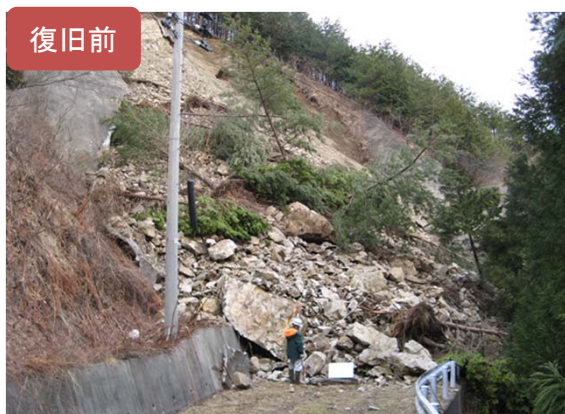
復旧前

地震動により林道上部斜面が幅30m、長さ50mに渡り大崩落した。

法面の最上部は路面からの高さが40mを超しており、作業スペースも狭く重機での掘削ができなかったため、人力で掘削を行った。

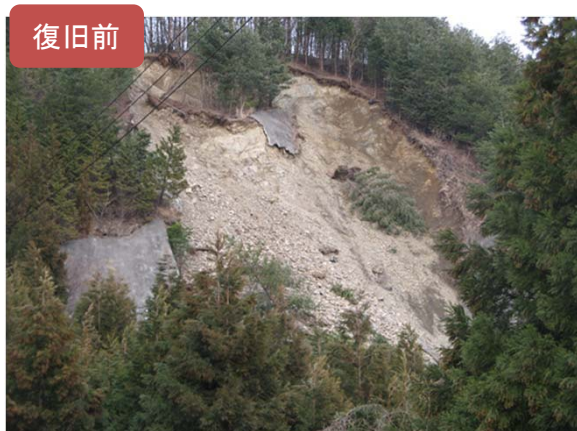
復旧前

地山の岩には亀裂が多く、非常に不安定な状態であった。均一な勾配で地山の安定を確保しようとした場合、切土影響範囲が尾根を越えてしまうため、上部は鉄筋挿入(ロックボルト)併用法砕工とした。

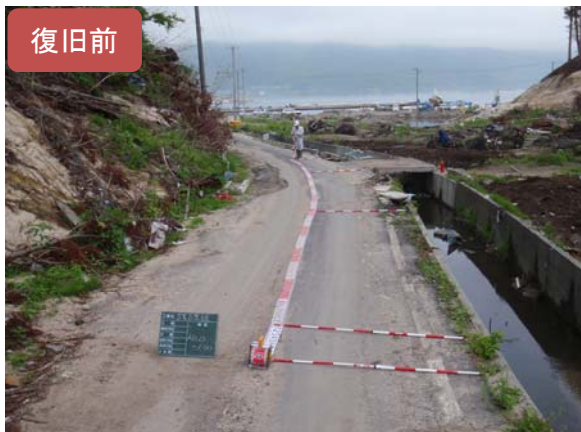
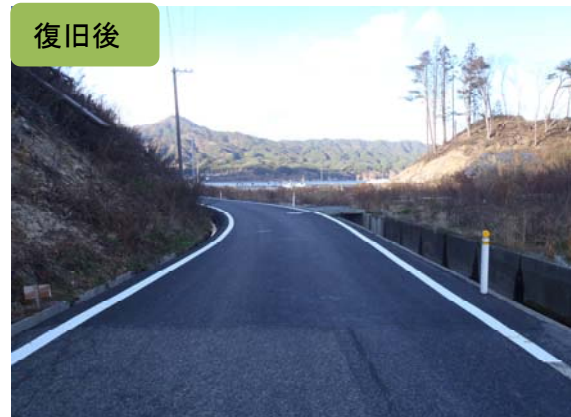
吉里吉里地区には20mを超える津波が押し寄せたとも言われている。周辺の法面の崩落状況等からも林道が津波にのまれたことが確認される。林道起点付近には吉里吉里漁港があり、震災前は周辺に多くの建物があった。

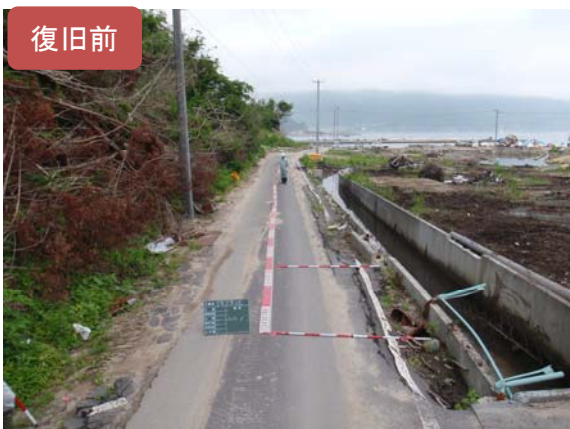
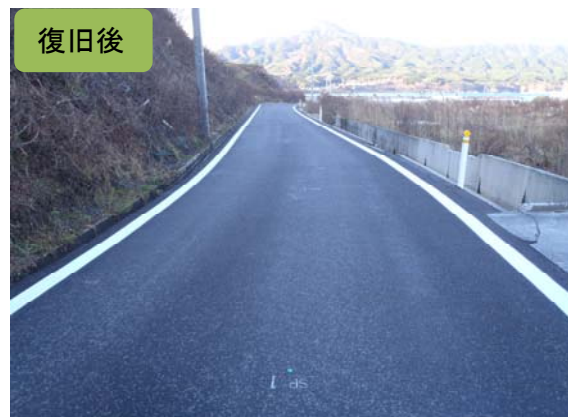
津波により路肩が崩壊したが、強力な引き波により猛烈な吸出しを受けたためと思われる。そのため、舗装面にも亀裂や陥没が生じた。

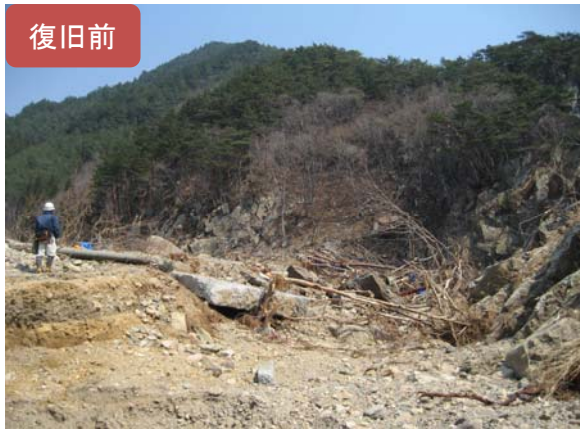
復旧前

姉吉地区では、県内最高ともいわれる遡上高39mの大津波が岬を越えて押し寄せ、林道の路体が流失するなど甚大な被害を受けた。

林道の復旧工事は比較的早期に着工できたが、市道及び河川の復旧工事との接続箇所の調整に時間を要した。早く全ての工事が完成し、キャンプ場があったかつての賑わいが取り戻せることを願っている。

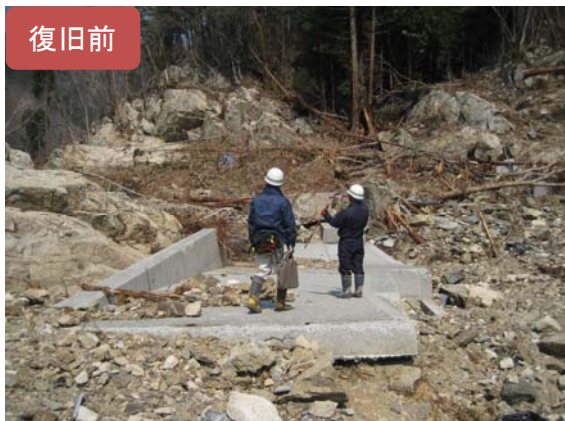
復旧前

林道の被災状況から津波の凄まじい威力が伺えた。また、姉吉地区に建っている過去の津波到達地点を示す石碑より上にある住宅には津波が到達していなかったことから、過去の教訓が活かされていることを実感できた。

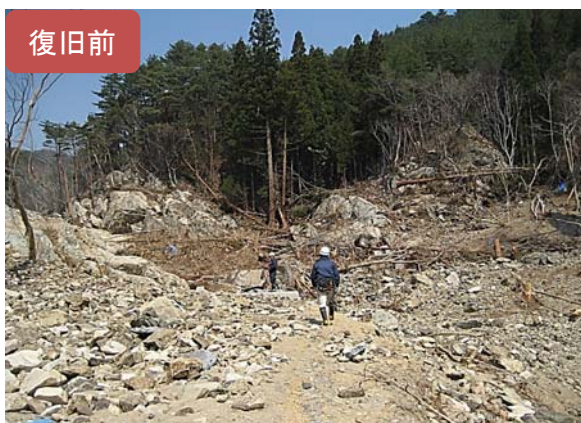
復旧前

大津波により痕跡すら定かでない林道を復旧した事例はおそらく少ないものと思う。林道事業担当1年目で、そのような貴重な現場を経験させていただいたことは、必ずや今後の災害業務に生きていくものと考えている。(県担当談)

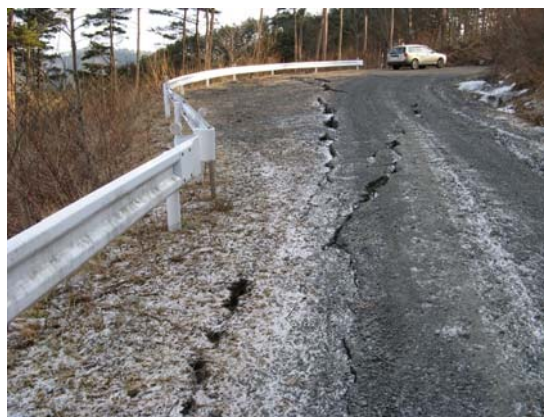
（写真一）五本松峠線の被害状況

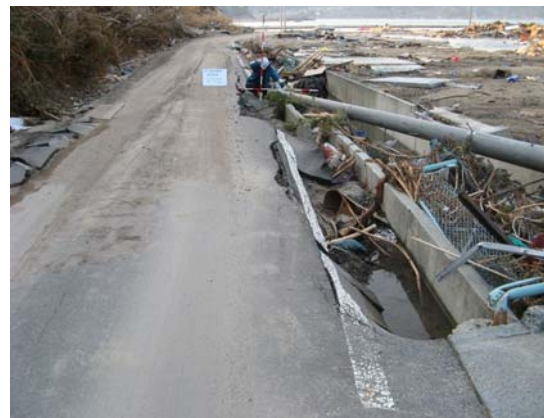
（写真二）吉里吉里線の被害状況
