# 被災状況写真

# 7月17日の豪雨による被害状況

# 河川等災害関連事業の概要

# 災害対策等緊急事業推進費(災害対策の部)

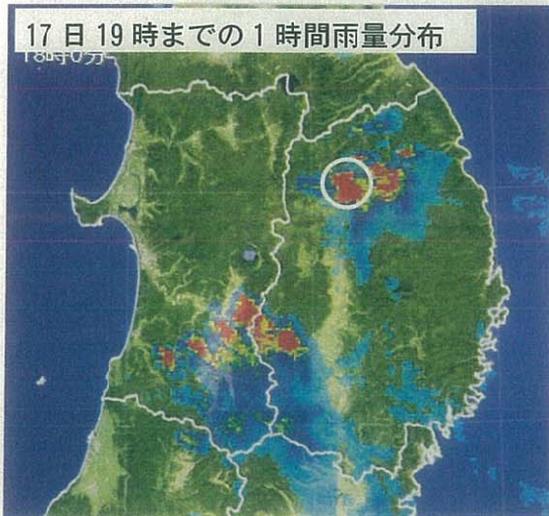
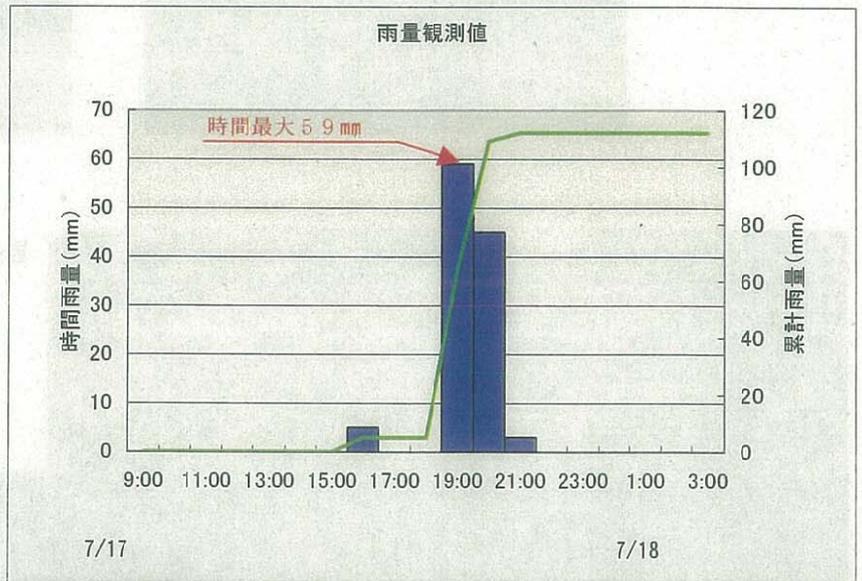
17日19時までの1時間雨量分布

短時間の局地的豪雨により、7月17日に時間雨量59mmを記録。

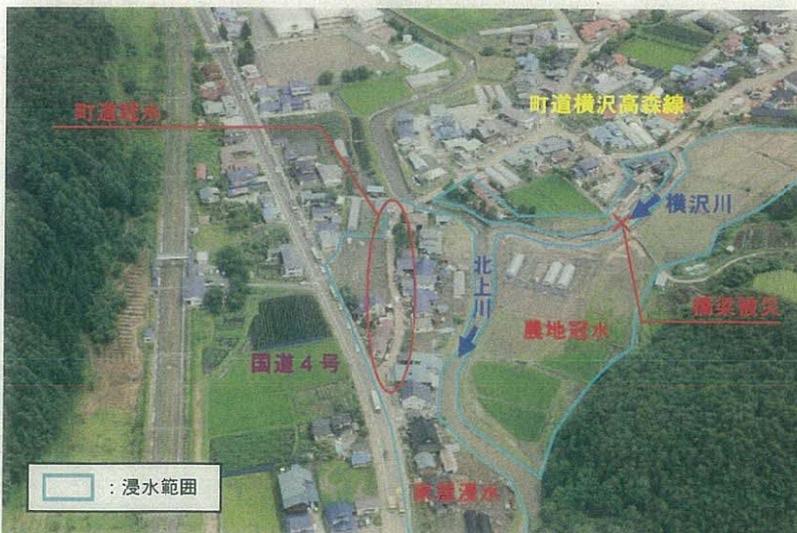
岩手町横沢地区の被災状況①

7月17日に発生した短時間の局地的豪雨により、一級河川北上川水系横沢川（普通河川）が溢水氾濫し、岩手郡岩手町横沢地区で41戸の浸水被害が発生した。

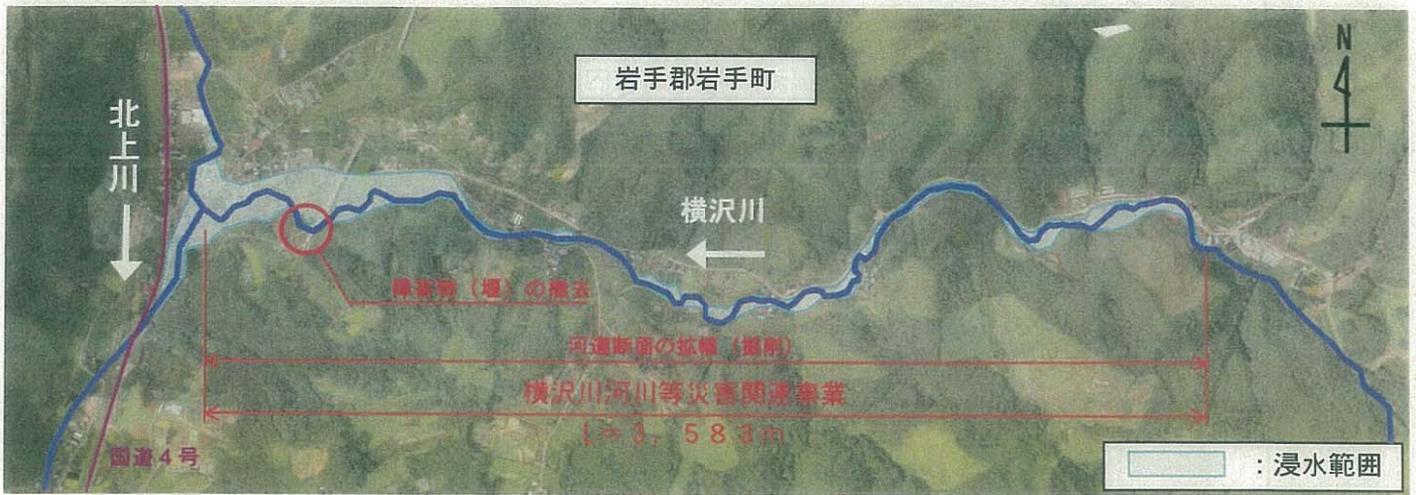
河川等災害関連事業により横沢川の河道断面の拡幅、障害物（堰）の除去等を実施。

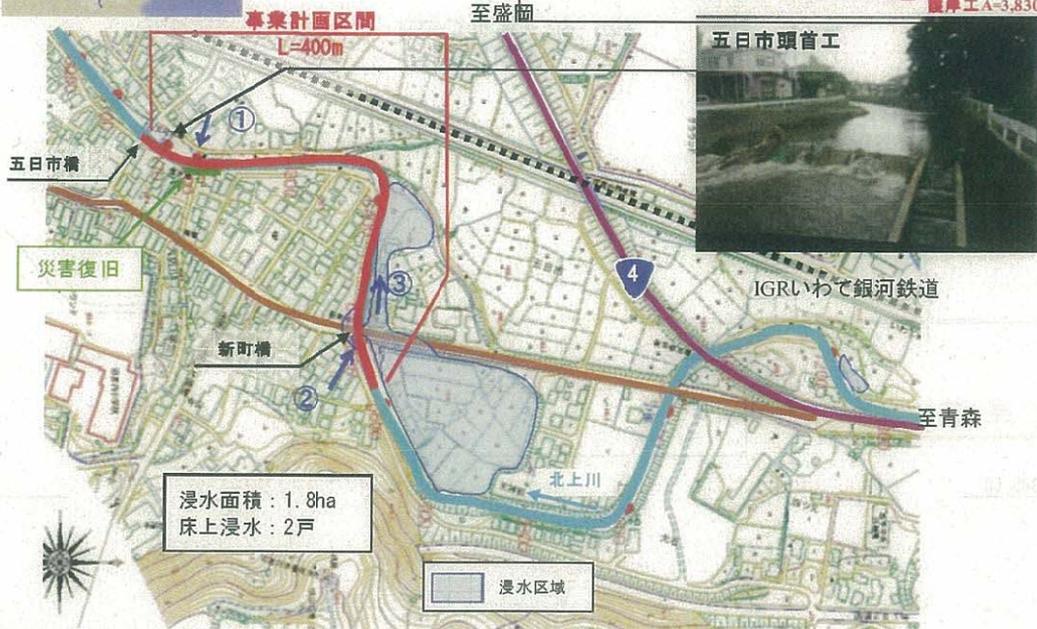
事業名	カセンカイシュウジギョウ キタカミガワスイケイキタカミガワ 河川改修事業(北上川水系北上川)		
事業主体	イワテケン 岩手県		
施行地	イワテケンイワテグンイワテマチアザヌマクナイテサキ 岩手県岩手郡岩手町字沼宮内地先		
事業費	300,000(千円)	国費	150,000(千円)
内容	平成22年7月17日の梅雨前線による豪雨により、北上川新町橋付近で浸水被害が発生した。また、その下流域でも溢水寸前まで水位が上昇した。次期出水までに再度災害を防止するとともに、甚大な被害を未然に防止する必要があることから、推進費を活用して緊急に河道の掘削、頭首工の撤去等を実施することで河川の水位を下げ、治水安全度の向上を図る。
