◆高田地区海岸の概要

◆被災状況

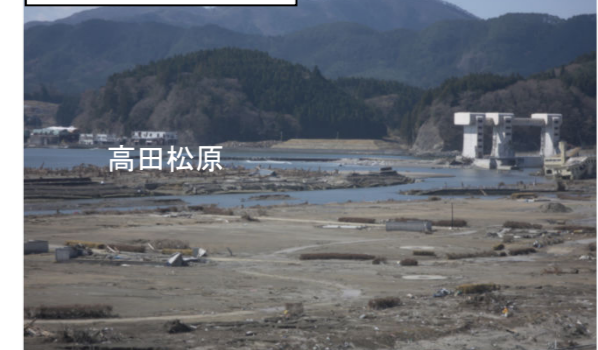
海岸保全施設としては、地震に伴う地盤沈下（約1m）及び液状化が発生し、防潮堤（第一線堤、第二線堤）は、ほぼ全壊した。また、海岸防護林である松原・砂浜も消失、後退した。

海岸防潮堤被災状況

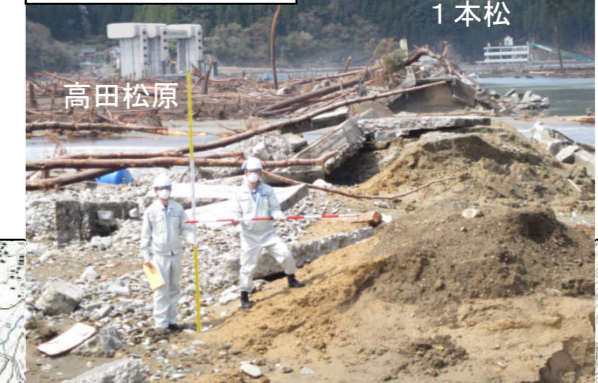
海岸防潮堤被災状況

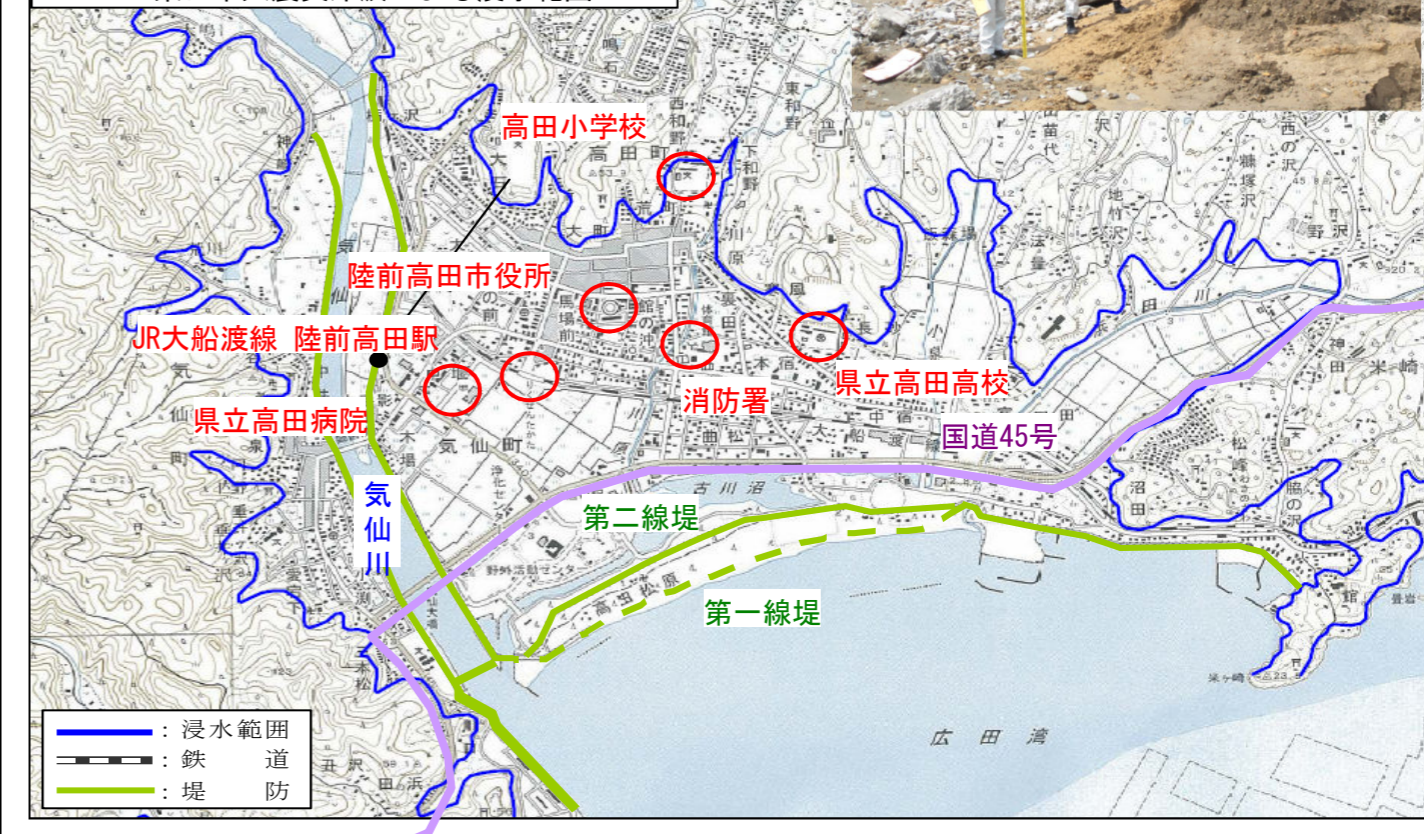
なお、海岸付近での津波痕跡（岩手県調査）は、最大痕跡高T.P.+17.0m（岩手県調査）と、施設防護水準（T.P.+5.5m）を大きく超える津波であったことが確認された。

H23. 3. 11東日本大震災津波による浸水範囲
