住田整備だより

昭和橋の治水対策に関する

意見交換会を開催しました

【昭和橋】橋の架け替えが必要となる理由について

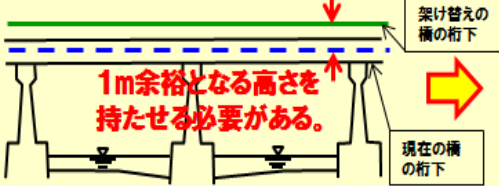
川が増水した場合、水面と橋桁に余裕がなくなる為、上流から流れてくる木などが橋に引っかからないよう、橋桁下の部分と水面との間に1mの余裕を持たせる必要があります。

(補足)河川改修にて計画している洪水流量が流れてきた場合、左図の青色で示す点線ラインまで川の水が増水することとなり、現在の橋に対して余裕となる高さが取れていない状態になってしまいます。

=余裕高さ(1m)を確保した橋に架け替える必要があります。

- 凡例
- 架け替えにより余裕高さを確保した場合の橋桁下の高さ
 - 計画している洪水の流量(1,250m³/s)により増水した水面ライン
 - 現在の昭和橋の桁下高さ=洪水時、橋桁がもぐるような状態

理由②橋桁(※)の余裕高さの不足。

((※)橋桁(はしげた)とは、橋脚の上に架け渡している材料の事で、人や車が橋を通る際に支えとなるものです。)

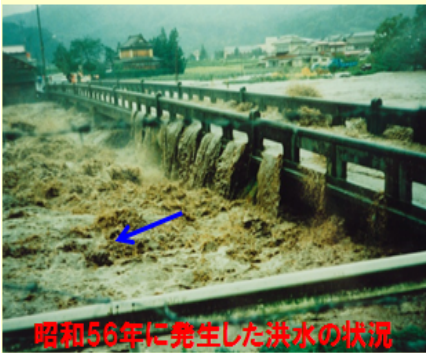
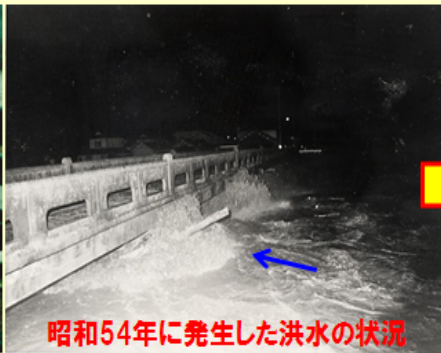
◎台風、豪雨等による水かさの上昇は実際に発生しております。

◎そうした水かさの上昇による被害に備える上で、必要な基準径間長、橋桁の余裕高さを確保した橋への架け替えが必要です。

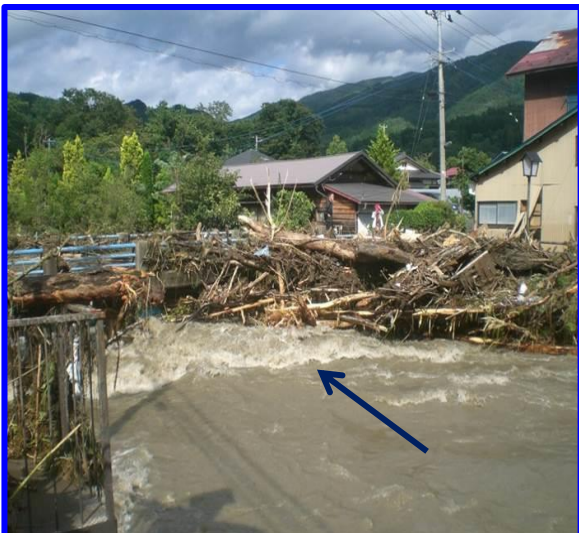
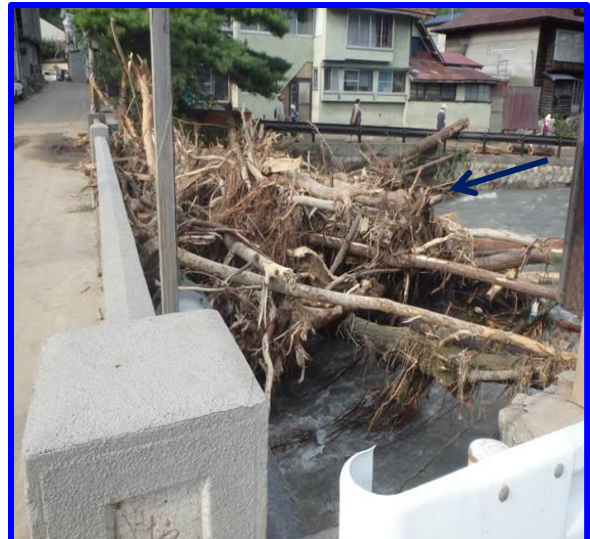
平成28年度 台風10号による岩泉町の被災状況写真

しかしながら、昨年8月に発生した台風10号により、県北部の岩泉町において橋に流木が引っかけり甚大な被害をもたらしたことを受け、気仙川河川改修事業により架け替えが必要な昭和橋について、前倒しして事業を進めたいと考えている。
