## 県境不法投棄現場の状況について

現在の県境不法投棄現場の状況についてお知らせします。

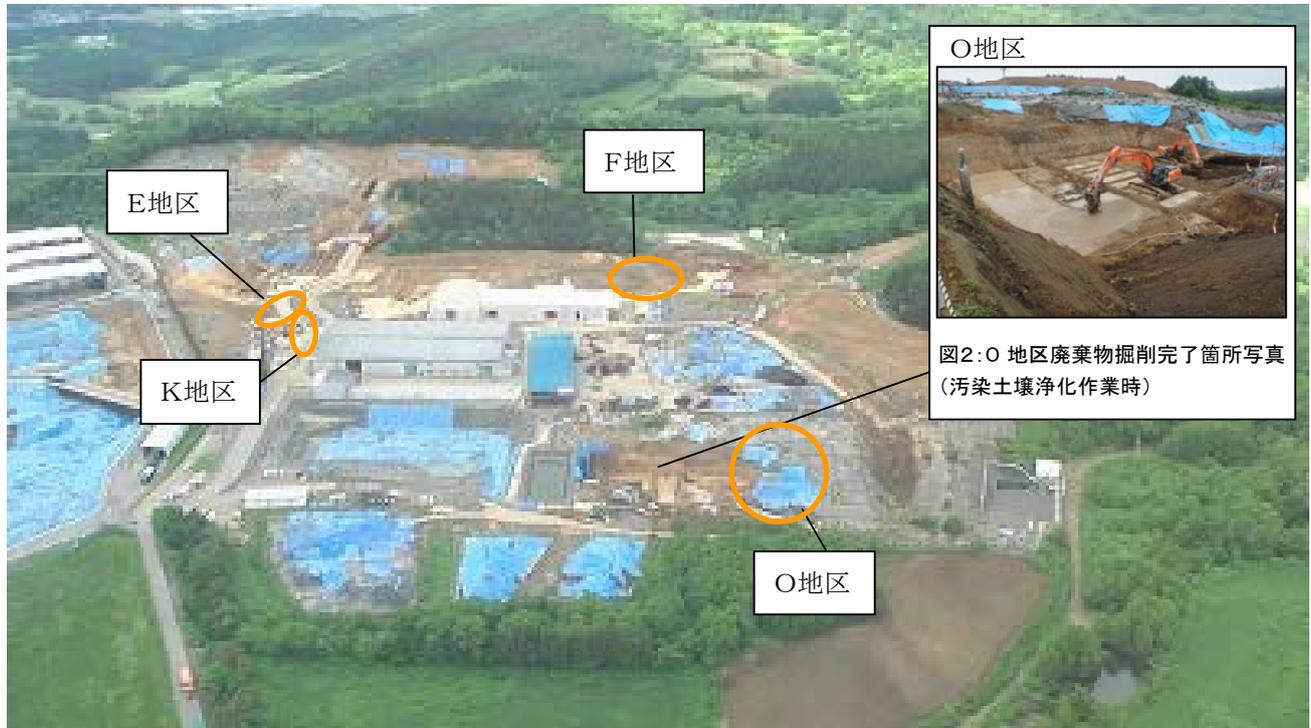
図 1 : 県境不法投棄現場上空写真 (平成 24 年 6 月 11 日不法投棄防止スカイパトロール時撮影)

図1に6月 11 日の不法投棄防止スカイパトロールの際に撮影した、青森・岩手県境不法投棄現場周辺(岩手県側)の上空写真を示します。平成 24 年度はE地区、F地区、K地区、O地区の丸枠で示す部分に残る廃棄物を掘削するとともに、図2に示すように、掘削が完了した箇所のうち、土壌汚染が見られるところについて、順次汚染土壌浄化対策を講じています。

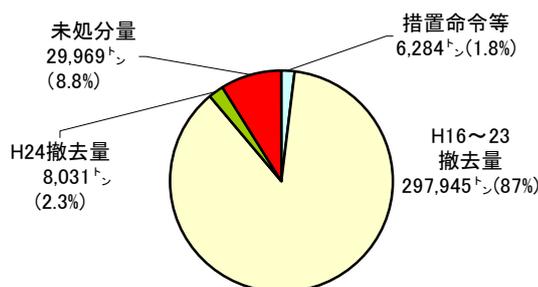
左図に岩手県側廃棄物の撤去状況を示します。  
 6 月末までに、岩手県側廃棄物推計量約 342,000 トンのうち、312,260 トン(約 91.1%)を撤去しました。

図 3 : 岩手県側廃棄物の撤去状況
