第78回原状回復対策協議会 次 第

と き：令和2年3月14日（土）

1, 4-ジオキサン対策の実施状況

今後の1,4-ジオキサン対策

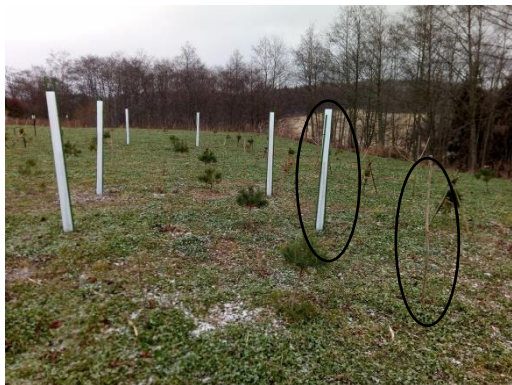
冬季間の現地は強風と大雪に見舞われるほか、野生動物による食害が懸念される環境にあるため、一部のウルシについては食害防止用のカバーを設置し、一部のアカマツについては雪囲いを行った。融雪後に改めて生存率及び成長度合いの確認を行い、浄化事業終了後の森林再生に向けた参考とする。

ウルシの保護カバー

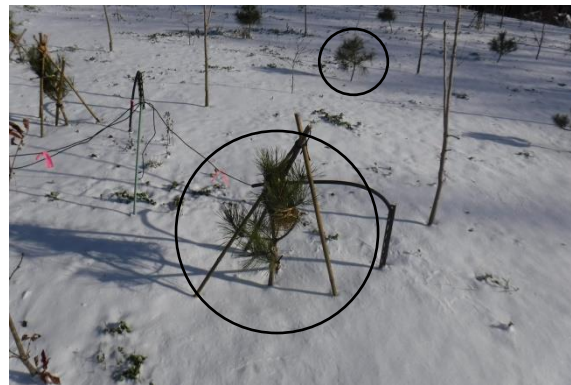
アカマツの雪囲い

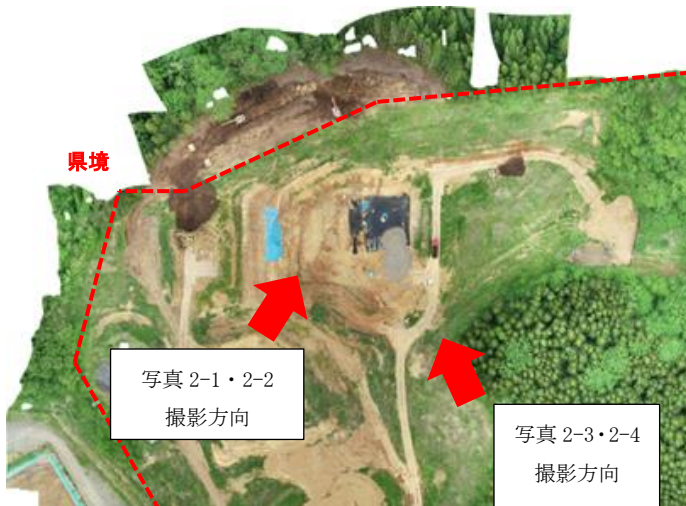
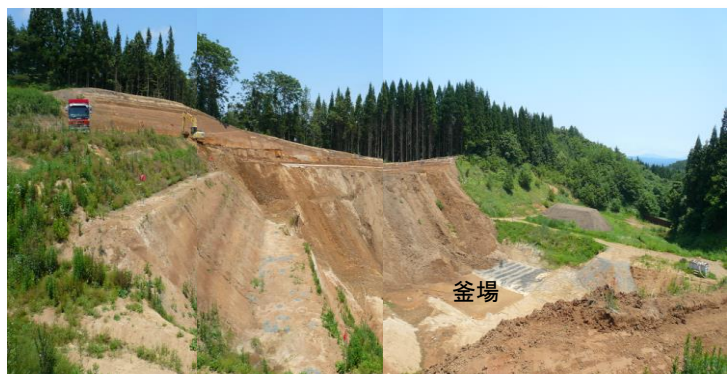
令和元年5月中旬から10月末にかけて、B地区北側法面の地下に存在していた汚染土壌を掘削除去した。

掘削に当たっては、深度1mごとに汚染濃度の検査を行いながら作業を行った。その結果、掘削範囲内に高濃度汚染は認められず、予定していた対象範囲をもって掘削を完了した。また、施工範囲内にあったB-1井戸については掘削完了後に復旧したが、地下水は発生していないことから、今後も継続して監視する。

写真2-1 B地区北側法面の掘削状況
(令和元年7月10日撮影)

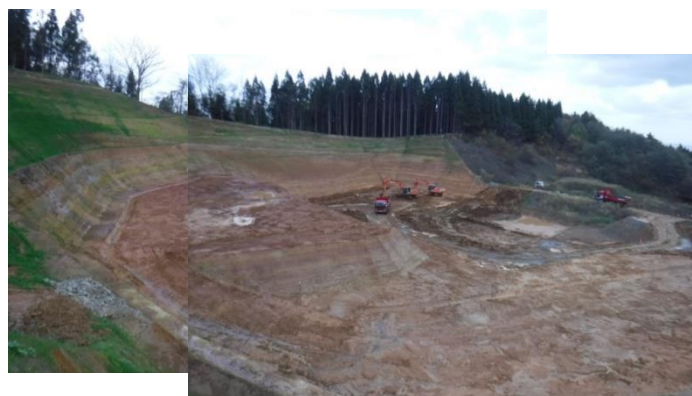
掘削した汚染土壌は重機による洗出しを行う。また、掘削後の法面は、崩落や地下水の流向変化を防止するため、種子吹付を行ったほか一部を埋め戻した。埋戻しは来年度も継続する予定としている。

写真2-2 B地区北側法面の掘削完了状況
(令和元年10月30日撮影)

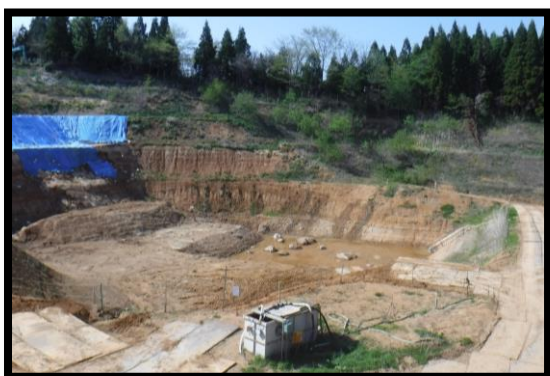
写真2-3 掘削前の状況(令和元年5月13日撮影)

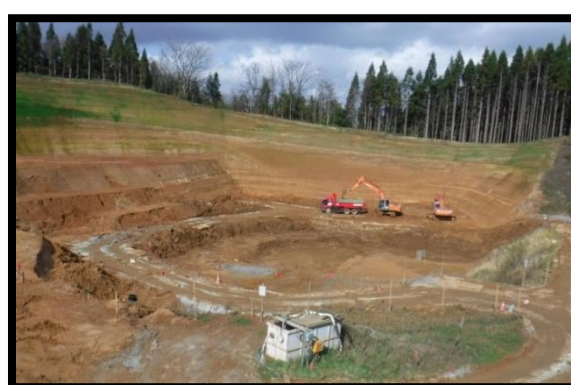
写真2-4 掘削完了状況(令和元年10月30日撮影)

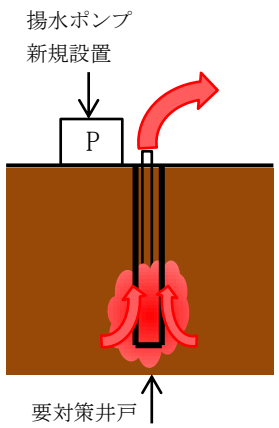
<p>揚水ポンプ 新規設置</p> <p>P</p> <p>揚水井戸</p> <p>要対策井戸 ↑</p> <p>透水性が高い箇所は地下水が比較的動きやすいことから、基本的対策である揚水を行う。</p>	<p>地下水浸透工設置による揚水循環</p>

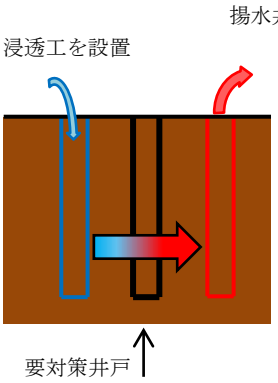
<p>浸透工を設置</p> <p>揚水井戸</p> <p>要対策井戸 ↑</p> <p>揚水対策のみでは十分に汚染が洗い出せないことから、実績がある浸透工設置を行う。</p>	<p>(例) 薬剤を土壌に注入し、1,4-ジオキサンを分解する。</p>

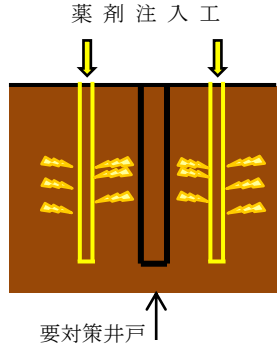
<p>薬剤注入工</p> <p>要対策井戸 ↑</p> <p>透水性が低い箇所は地下水が比較的動きにくいことから、揚水以外の対策が必要となる。薬剤を用いた工法により浄化を試みる。</p>	<p>清浄水の吹込み（エアリフト工法）による滞留水の強制循環</p>

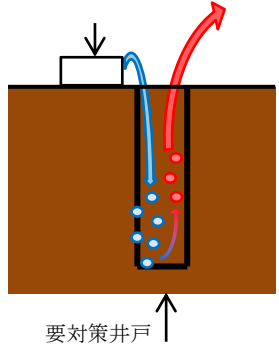
<p>エアリフト用 コンプレッサー</p> <p>要対策井戸 ↑</p> <p>汚染負荷量が低く、汚染も局在している可能性が考えられるため、局所汚染に対する洗浄効果がある「滞留水循環工」を行う。</p>
対象地点	H29_A-1 H30_D-3 A-1	H30_J-3 ヨ-4	H30_A-3 H30_H-1 H30_N-4	B-6
