安家川河川改修の概要

岩手県県土整備部河川課
沿岸広域振興局土木部岩泉土木センター

改良復旧事業について

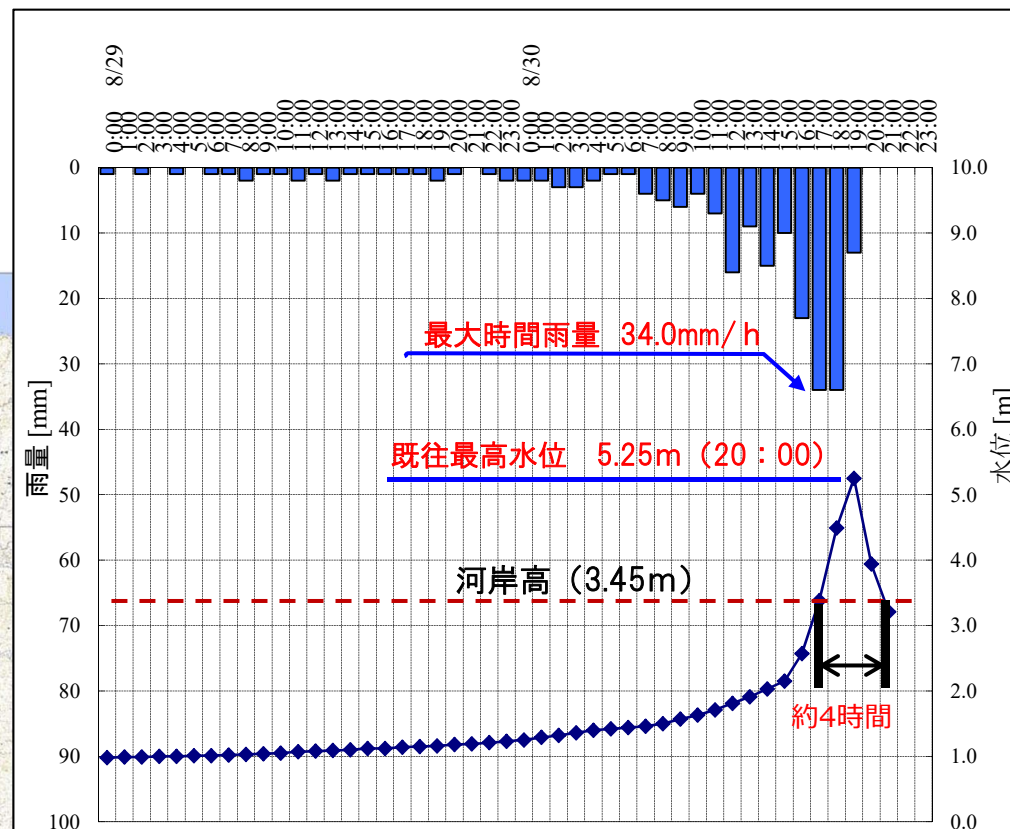
■水位・時間雨量

安家川に設置した日蔭水位観測所において、**現況河岸高3.45mを大きく上回る水位5.25mを記録**

- ・出水の特徴：**約4時間にわたって現況河岸高を超過**
- ・安家川の状況：**集中豪雨により、流域全体で溢水
流木により橋梁部で閉塞・溢水が発生し、浸水被害が拡大**
- ・浸水被害：**床上浸水101戸、床下浸水10戸の建物被害が発生
県道や町道が冠水**

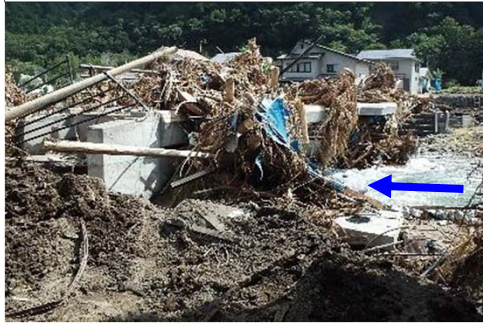
①中の橋の流木閉塞状況

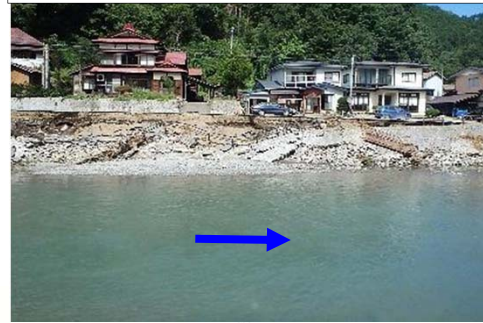
②左岸側の溢水被災状況

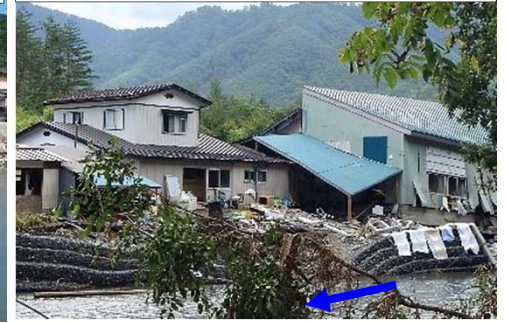
③右岸側の溢水被災状況

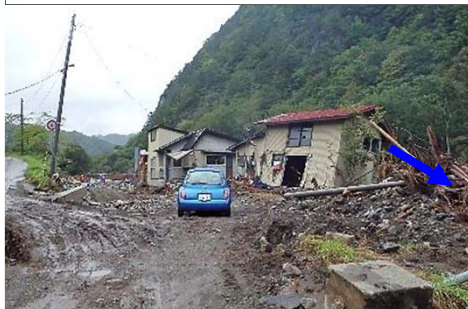
④右岸側の溢水被災状況

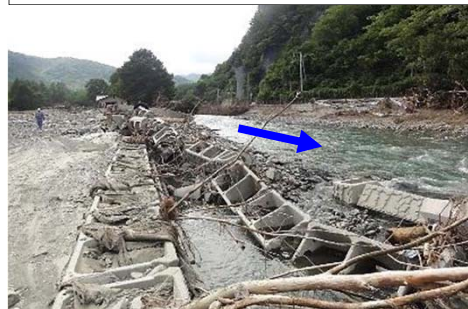
⑤右岸側の溢水被災状況

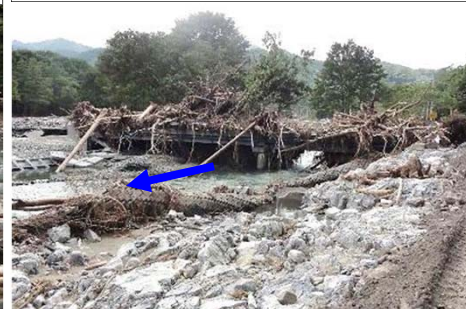
⑥安家橋の流木閉塞状況

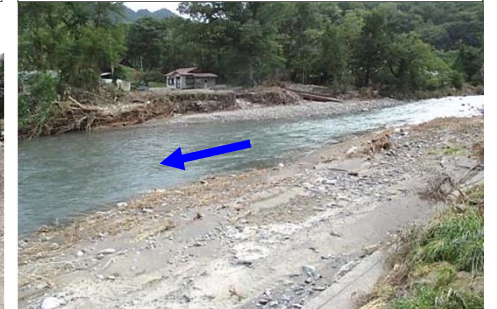
⑦右岸側の溢水被災状況

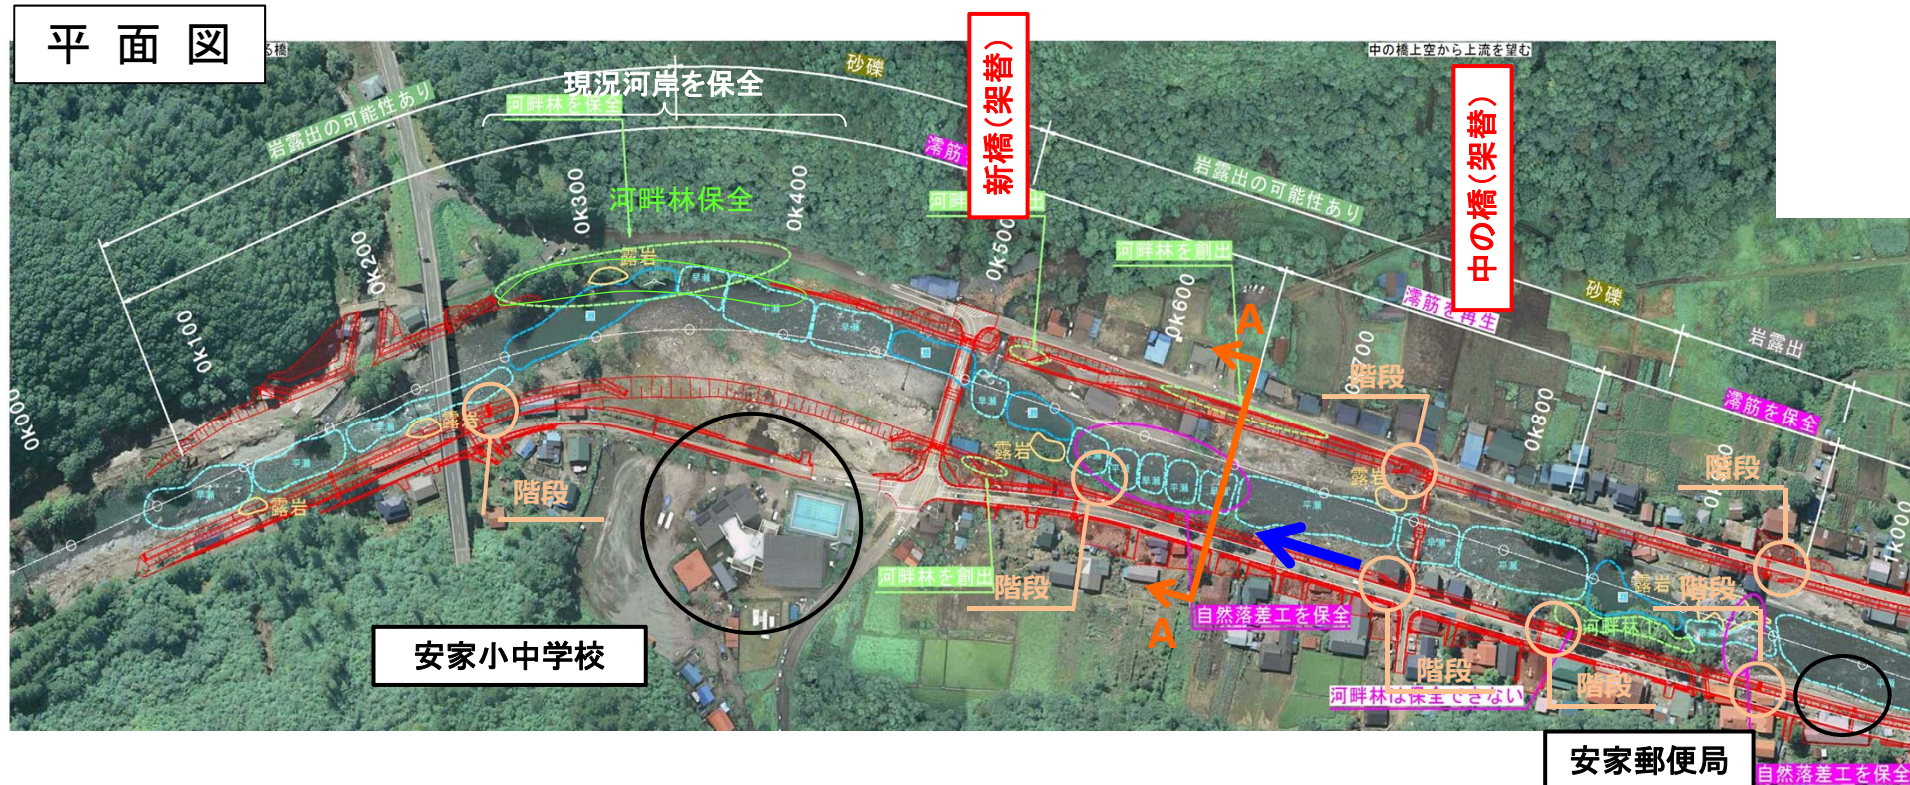
平面図

- 【川の線形】 現況河川の線形を踏襲し、屈曲部は内岸側に拡幅。
- 【川幅】 約50m。現況の滞筋を活かし、概ね県道と町道の間を河川として取り込む。
- 【滞筋】 0k600、0k900付近の自然落差工を保全。
- 【河畔林】 現況の河岸を活かし、良好な河畔林を保全。
- 【斜路・階段】 新橋上流左右岸においては、河川へのアクセスが可能となる斜路を整備。その他、左右岸に階段を数箇所整備。

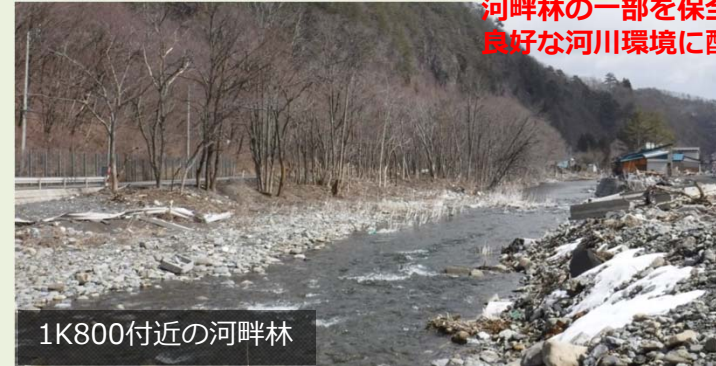
1K800付近の河畔林

河畔林の一部を保全し、
良好な河川環境に配慮

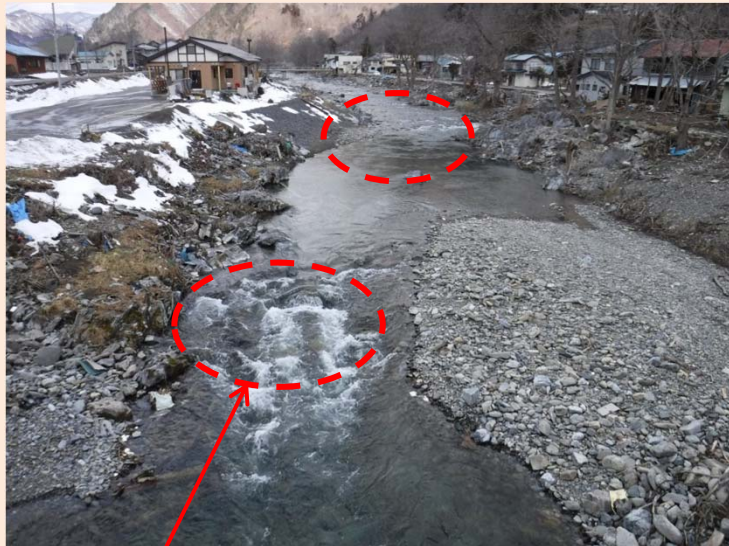
自然落差が形成する縦断の連続性を保全。
現況の河床材料を川に戻し、良好な河床、
水際環境を復元。

自然落差が形成する縦断の連続性を確保。

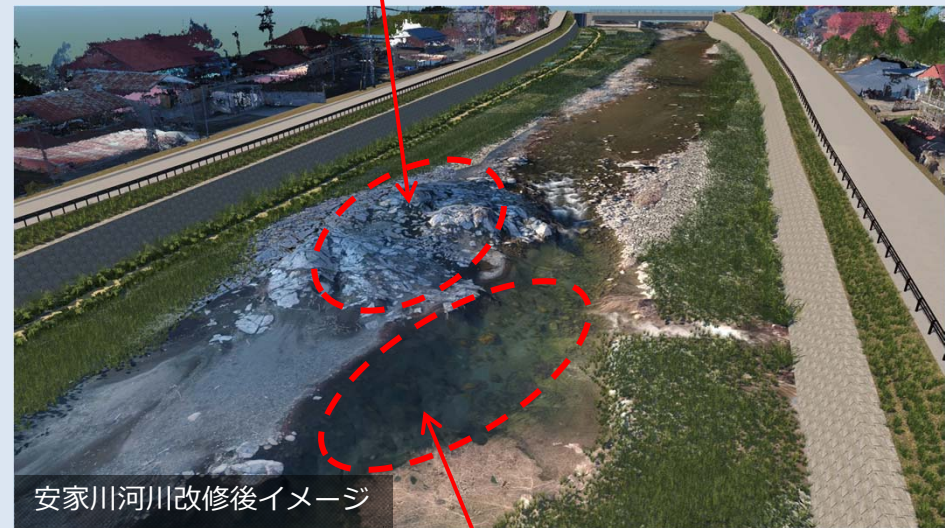
岩河床を掘削する際は、岩河床周辺の水の働きにより
形成される瀬・淵等の良好な河川環境に配慮する。

治水支障とならない程度に岩河床を残す

岩河床下流の大きな淵を保全

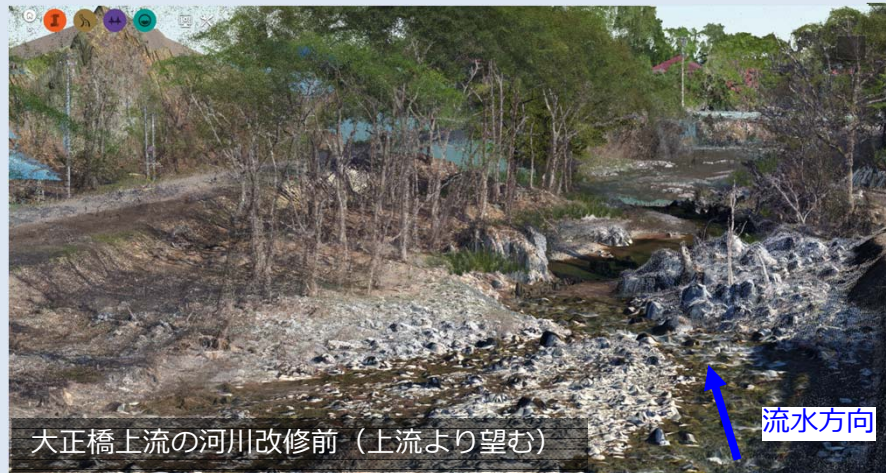
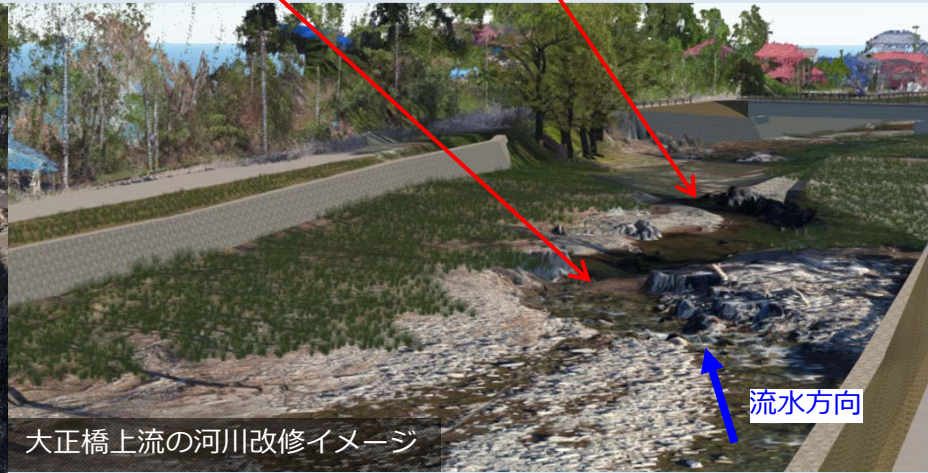
現況の滯筋を保全し、良好な河川環境を維持する。

自然落差工を保全

現状の滯筋を保全

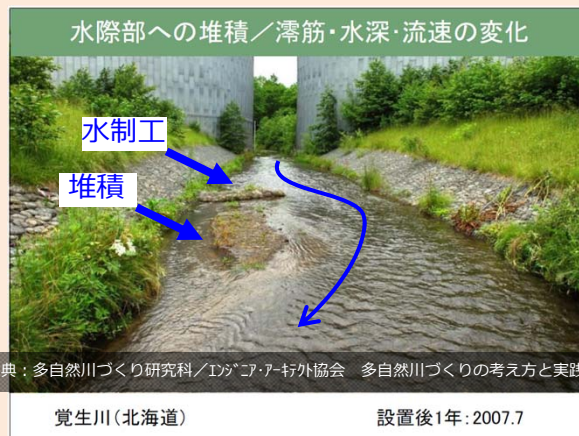
現況の河床材料を利用した水制工を設置し、平坦な滯筋に変化をつける。

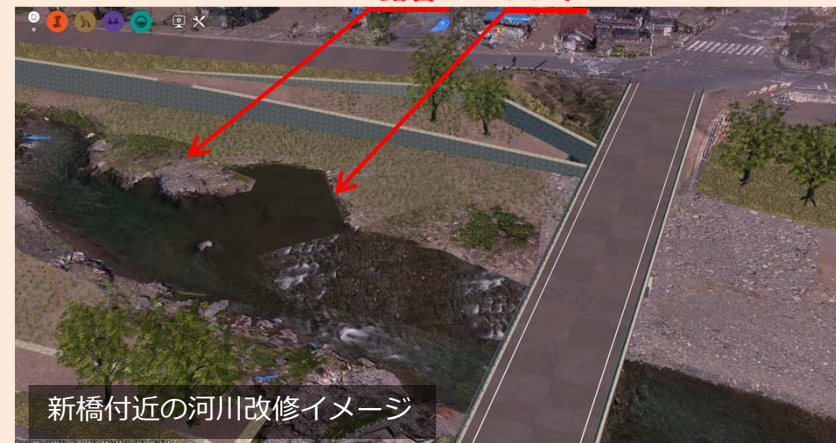
生物の生息環境に配慮し、露岩を利用したワンドを創出する。
