# 第80回原状回復対策協議会 次 第

と き：令和2年9月12日（土）

## 1, 4-ジオキサン対策について

## 1,4-ジオキサンの浄化終了判断基準（案）について

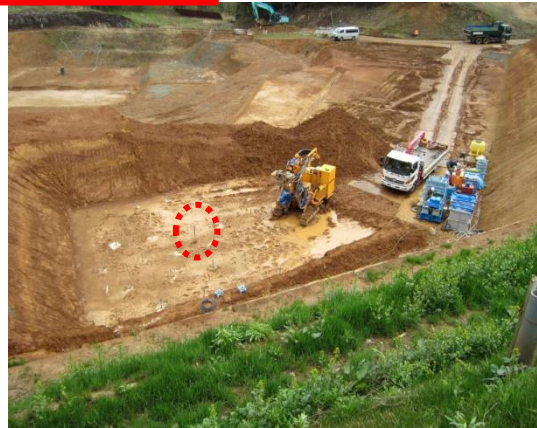
① H30A-3（パイロット試験）  
 施工期間：R2.5.8～5.22

前報告のH30A-3（下記①）に加え、H30H-1（下記②）において薬剤処理工を実施している。

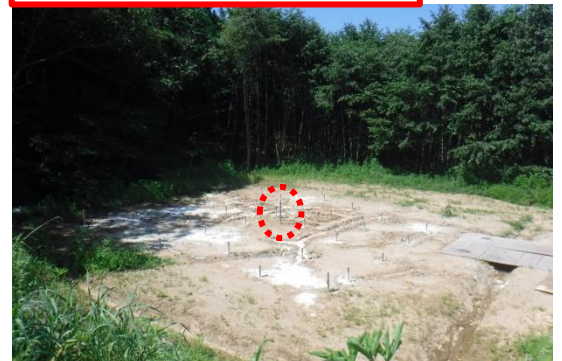
② H30H-1  
 施工期間：R2.7.15～8.4

地下水の1,4-ジオキサンが薬剤処理工によって分解されることが確認されたため、H30H-1(前ページ②)においても同様に施工した。(令和2年7月15日から8月4日まで、薬剤注入実施。)その結果、パイロット試験と同様に、注入開始後1週間で1,4-ジオキサン濃度の低下がみられた。

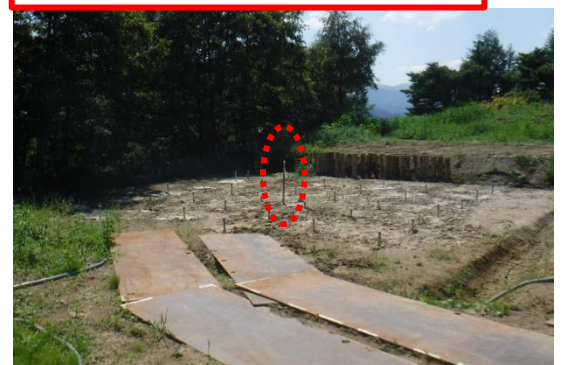
③ H30N-4  
 施工期間：R2.8.28～9.16（予定）

図1 令和2年度 薬剤注入工 施工（予定）箇所、1,4-ジオキサン濃度分布図及び事業場全体平面図  
 ※①～⑨は、地下水分水嶺を元にした場内の区分  
 ※凡例：赤色の濃淡は0.05mg/L以上

- ・ H30N-4(前ページ③)において、8月下旬から実施中。
- ・ 前回のH30A-3では、室内試験に比べて早い時期に1,4-ジオキサン濃度が低下していることや、H30N-4は他の箇所比べて1,4-ジオキサン濃度が低いことなどから、注入薬剤量を減らして施工する。

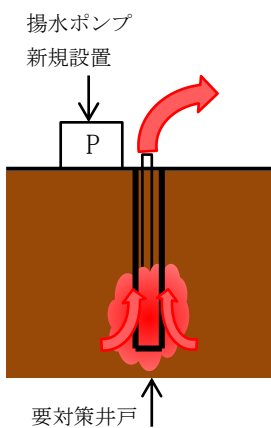
透水性	高い		低い	
汚染負荷量	高い	低い	高い	低い
工法	揚水井戸増設工	地下水浸透工	薬剤処理工	滞留水循環工
内容	<p>ポンプ設置による揚水井戸化</p>

<p>揚水ポンプ 新規設置</p> <p>要対策井戸</p> <p>透水性が高い箇所は地下水が比較的動きやすいことから、基本的対策である揚水を行う。</p>	<p>地下水浸透工設置による揚水循環</p>

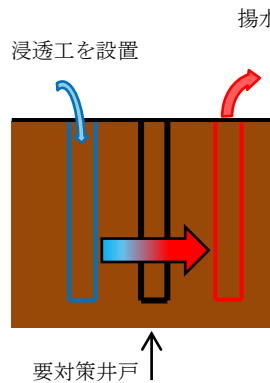
<p>浸透工を設置</p> <p>揚水井戸</p> <p>要対策井戸</p> <p>揚水対策のみでは十分に汚染が洗い出せないことから、実績がある浸透工設置を行う。</p>	<p>(例) 薬剤を土壌に注入し、1,4-ジオキサンを分解する。</p>

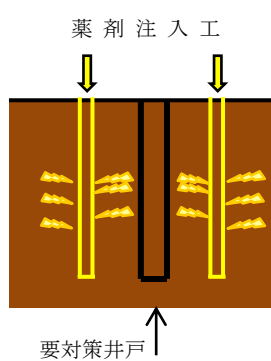
<p>薬剤注入工</p> <p>要対策井戸</p> <p>透水性が低い箇所は地下水が比較的動きにくいことから、揚水以外の対策が必要となる。薬剤を用いた工法により浄化を試みる。</p>	<p>清浄水の吹込み（エアリフト工法）による滞留水の強制循環</p>

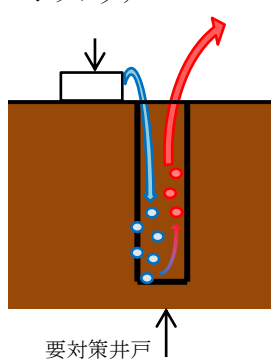
<p>エアリフト用 コンプレッサー</p> <p>要対策井戸</p> <p>汚染負荷量が低く、汚染も局在している可能性が考えられるため、局所汚染に対する洗浄効果がある「滞留水循環工」を行う。</p>
対象地点	H29_A-1 H30_D-3 A-1	H30_J-3 ヨ-4	H30_A-3 H30_H-1 H30_N-4	B-6
実施状況	8月から揚水を開始した。	<ul style="list-style-type: none"> <li>7月上旬に浸透工設置済</li> <li>8月以降に清浄水注水を開始した。</li> </ul>	<ul style="list-style-type: none"> <li>H30A-3におけるパイロット試験で1,4-ジオキサン濃度の低下を確認</li> <li>H30H-1：注入済み</li> <li>H30N-4：9月予定</li> </ul>	<ul style="list-style-type: none"> <li>施工前だが、ジオキサン濃度が&lt;0.005mg/Lとなっていた。</li> <li>H30A-3近傍にあり、薬剤処理の影響を受けた可能性がある。</li> <li>滞留水循環工は行わず、様子を見る。</li> </ul>

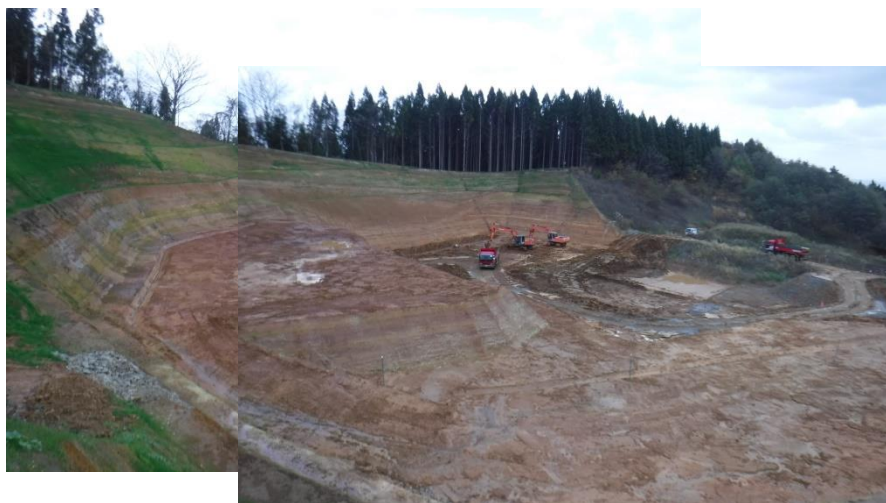
図4 B地区北側法面の掘削完了状況（令和元年10月30日撮影）

令和元年5月中旬から10月末にかけて、B地区北側法面の地下に存在していた汚染土壌約4,800 m<sup>3</sup>を掘削除去した。掘削後の法面は、崩落や地下水流向変化を防止するため、種子吹付や一部埋戻しを行った。

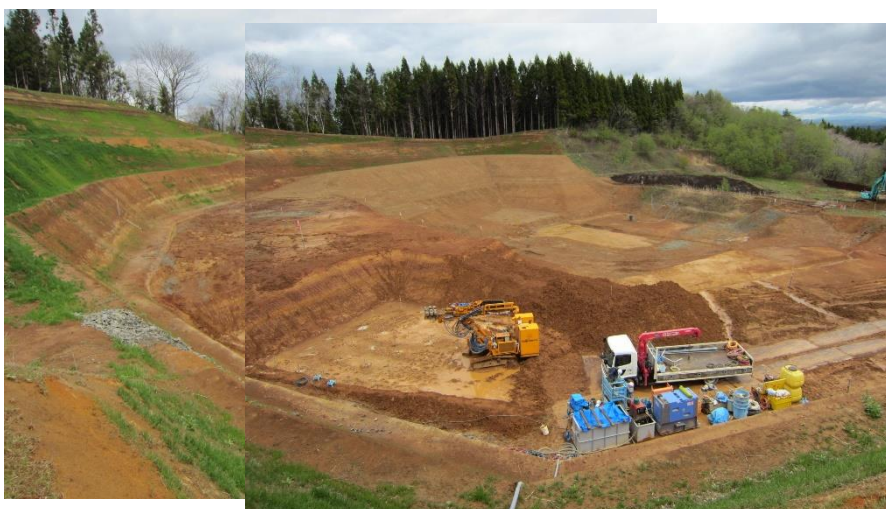
図5 B地区北側法面の現在の状況（令和2年5月17日撮影）

- ・掘削範囲内にあったB-1井戸（区域⑨）については掘削完了後に復旧したが、地下水は発生していない。
- ・地下水流向下流にあるイー1（区域⑧）においては、ジオキサンによる地下水汚染は確認されていない。

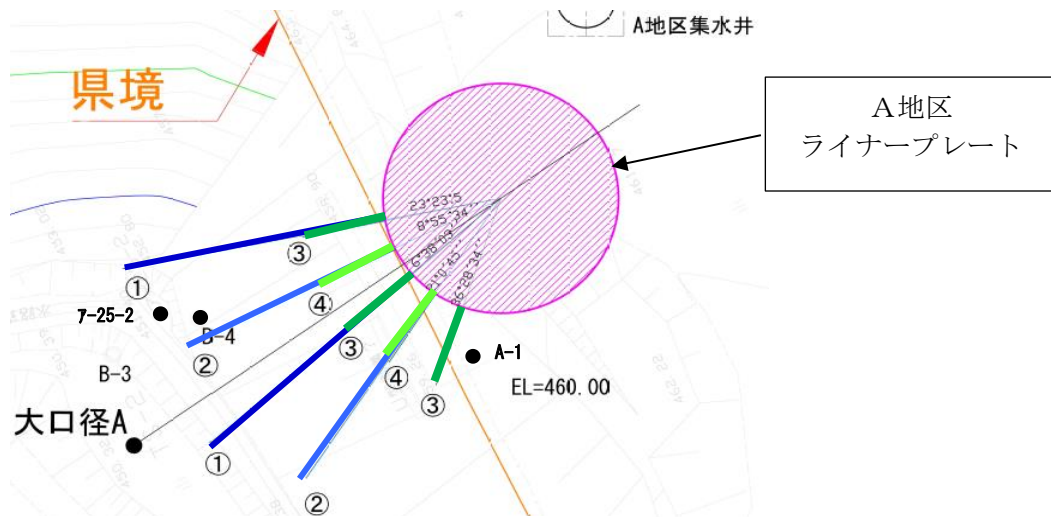
図6 大口径A周辺及び施工平面図

大口径井戸A（区域①の西側）は比較的高濃度の1,4-ジオキサン汚染が継続していたことから、その周辺の既設観測孔の1,4-ジオキサン濃度を測定したところ、表4のとおり環境基準値を上回る濃度の1,4-ジオキサンが検出された。

このことから、大口径Aの地下水流向上流にあるA地区ライナープレートによる注水機能を増強するため、令和元年12月に大口径井戸A方面に向かって注水管を設置した。

注水管による注水機能は増強され、濃度が低下していると考えられる。

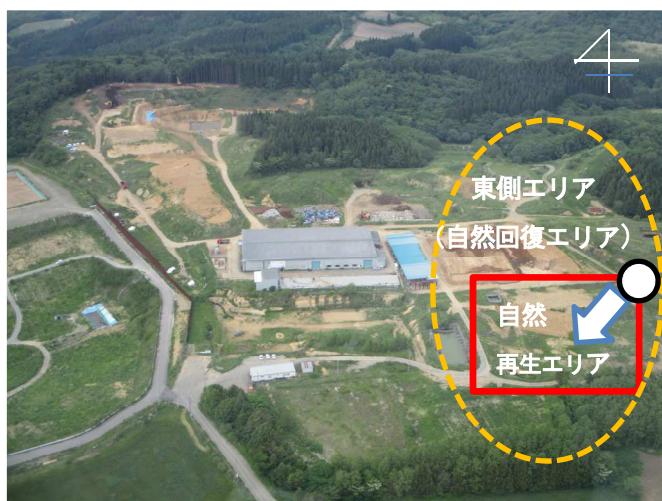
自然再生エリアの全景が見渡せる場所として、同エリアの北東端を観測定点とし、観測定点から南西方向に向けて観測することとした。

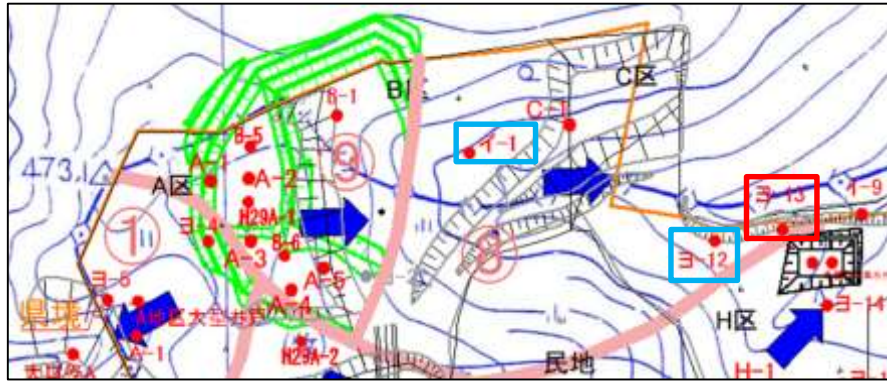
区域⑧

地区名	基本情報	区域	井戸名	2019/1	2019/2	2019/3	2019/4	2019/5	2019/6	2019/7	2019/8	2019/9	2019/10	2019/11	2019/12	2019年平均	2020/1	2020/2	2020/3	2020/4	2020/5	2020/6	2020年平均	井戸名	区域	地区名
B		8	E-1	0.003	-	-	0.003	0.003	0.003	0.003	0.003	0.005	濃水	0.005	0.003	0.003	0.003	0.003	-	0.003	0.008	0.003	0.003	E-1	8	B
H	O	8	E-12	-	-	-	-	-	-	-	0.003	-	-	-	0.003	0.003	-	0.005	-	0.015	-	-	0.010	E-12	8	H
H	O	8	E-13	0.025	0.030	0.029	0.027	0.046	0.030	0.026	0.051	0.044	0.029	0.021	0.023	0.032	0.027	0.023	0.025	0.023	0.017	0.007	0.025	E-13	8	H
C		8	H30_C-1	-	-	-	-	-	-	-	-	-	-	-	-	-	-	-	-	-	-	-	-	H30_C-1	8	C

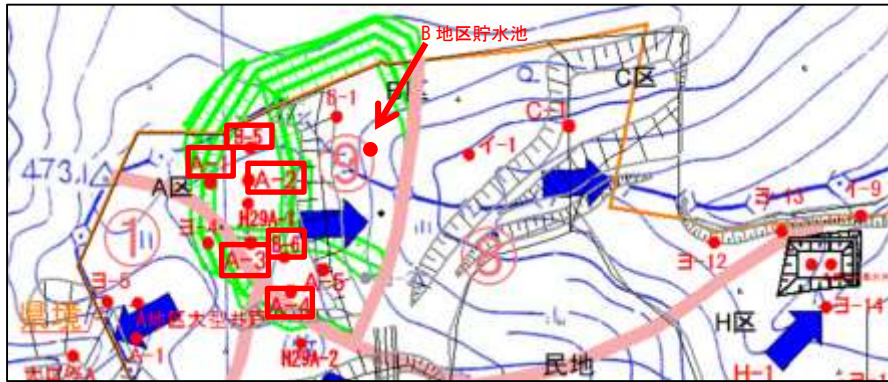
区域⑨

地区名	井戸名	区域	井戸名	2019/1	2019/2	2019/3	2019/4	2019/5	2019/6	2019/7	2019/8	2019/9	2019/10	2019/11	2019/12	2019年平均	2020/1	2020/2	2020/3	2020/4	2020/5	2020/6	2020年平均	井戸名	区域	地区名		
B		9	B-1	-	-	-	0.28	1.10	1.40	1.10	2.40	2.40	0.81	-	-	1.3	-	-	-	-	-	-	-	-	B-1	9	B	
B	Q	9	B地区貯水池	0.38	0.013	0.053	0.11	0.044	0.13	0.014	0.045	0.033	0.097	0.072	0.095	0.091	0.13	0.10	0.069	0.041	0.11	0.003	0.090	B地区貯水池	9	B		
A		9	H30_A-5	-	-	-	-	0.37	-	0.090	-	0.25	-	0.081	-	0.20	0.014	0.046	0.057	0.18	0.11	0.003	0.074	H30_A-5	9	A		
B		9	井-3(B-3)	0.081	0.040	0.059	0.045	0.015	0.11	0.012	0.032	0.018	0.025	-	0.044	-	-	-	-	-	-	-	-	-	井-3(B-3)	9	B	
A		9	B-5	0.034	0.034	0.032	0.031	0.050	0.035	0.030	0.38	0.060	0.048	0.026	0.014	0.085	0.024	0.026	0.023	0.019	0.022	0.005	0.023	0.005	0.023	B-5	9	A
A		9	B-6	0.25	0.19	0.18	0.14	0.20	0.19	0.069	0.10	0.03	0.11	0.039	0.024	0.13	0.063	0.066	0.11	0.10	0.10	0.003	0.090	B-6	9	A		
A		9	H29_A-1	0.20	0.18	0.19	0.23	0.25	0.23	0.19	0.19	0.18	0.17	0.20	0.18	0.20	0.095	0.27	0.003	0.24	0.20	0.25	0.18	0.18	H29_A-1	9	A
