消費生活用製品の重大製品事故に係る公表について

介護ベッド用手すりについての注意喚起、電動アシスト自転車に関する事故（リコール対象製品）について

(1) 介護ベッド用手すりについての注意喚起（管理番号：A202500249）

(2) ヤマハ発動機株式会社が販売した電動アシスト自転車用バッテリー（「電動アシスト自転車」として公表）について
（管理番号：A202500252）

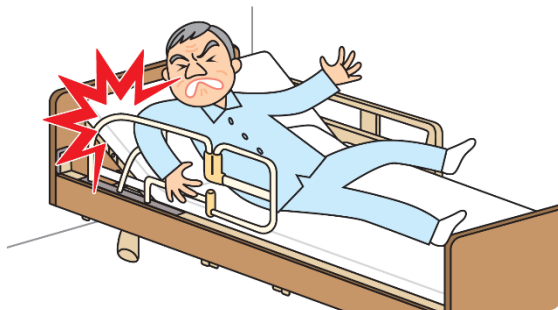
手すり等の中に挟まる事故

介護ベッド用手すりの使用に際して、これまでに、手すり（サイドレール）等の中に挟まる事故、手すり等の隙間に挟まる事故、手すり等とヘッドボード（頭部の衝立）の隙間に挟まる事故、手すり等とマットレスやベッドフレームに挟まる事故などが発生しています。

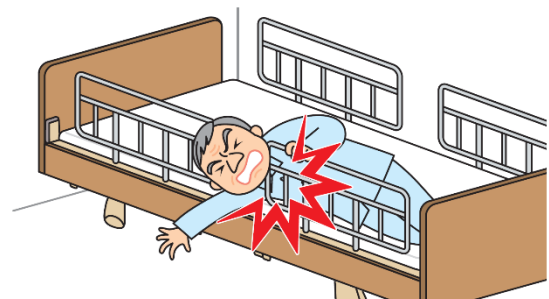
手すり等の隙間に挟まる事故

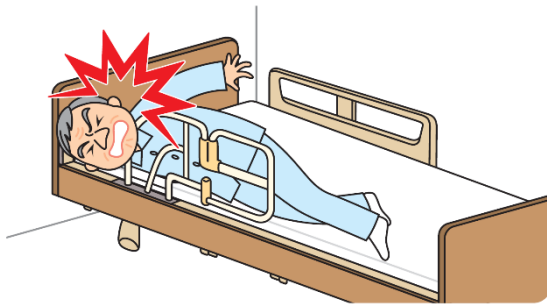
手すり等とヘッドボードの隙間に挟まる事故

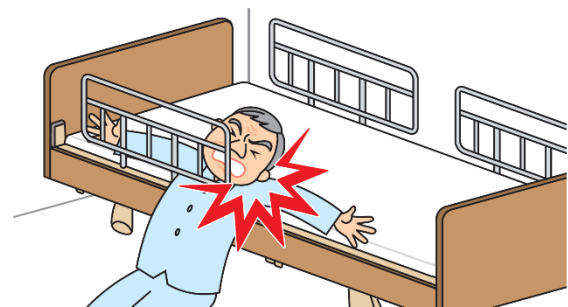
手すり等とマットレスやベッドフレームに挟まる事故

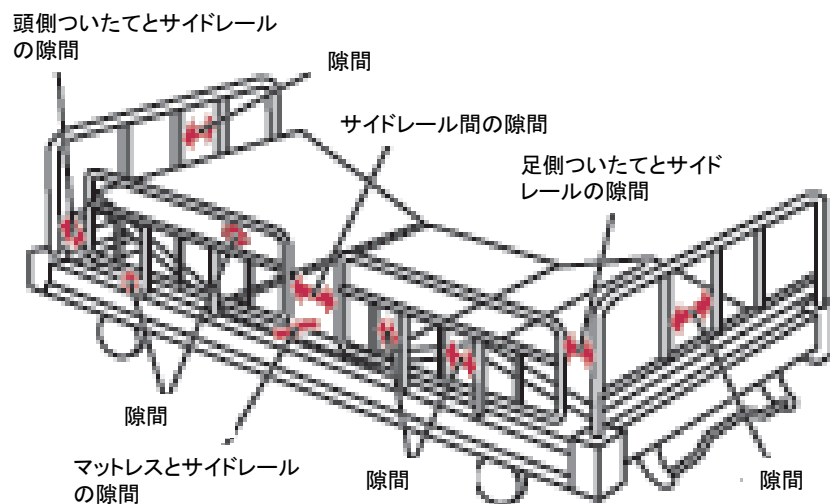
ここが危険な隙間です！

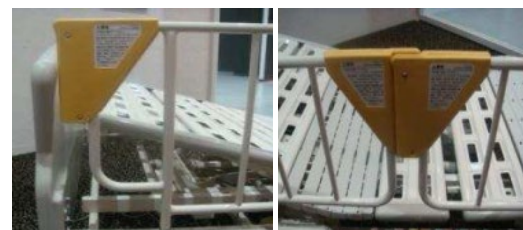
挟み込み防止対策の例
(隙間を塞いで挟まれないようにする)

▼補助具(事業者が提供)で隙間を塞ぐ

[頭側ついたととサイドレールの隙間] [サイドレールとサイドレールの間の隙間]

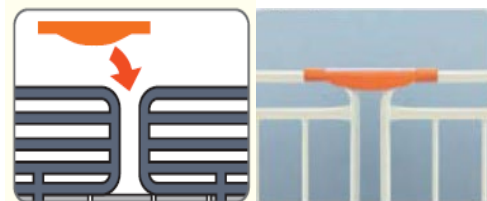
▼スペーサー(事業者が提供)で隙間を塞ぐ

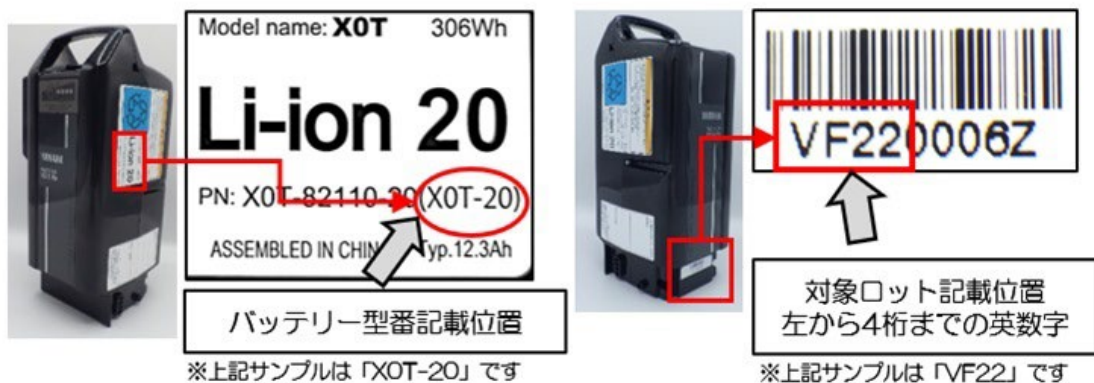
<バッテリー型番と製造ロット記載位置>

バッテリー本体に貼り付けられているラベルに記載の『バッテリー型番』及び『製造ロット』の両方が一致した場合は、無償交換の対象製品となります。

対象製品をお持ちの方で、まだ事業者の行う回収及び交換を受けていない方は、直ちに使用を中止し、速やかに下記問合せ先まで御連絡ください。
