地区名：高田松原

所在地：陸前高田市高田町、気仙町

施工方法の異なる生育基盤盛土に植栽された苗木の初期成長

東日本大震災津波 ～海岸防災林及び防潮堤復旧の軌跡～

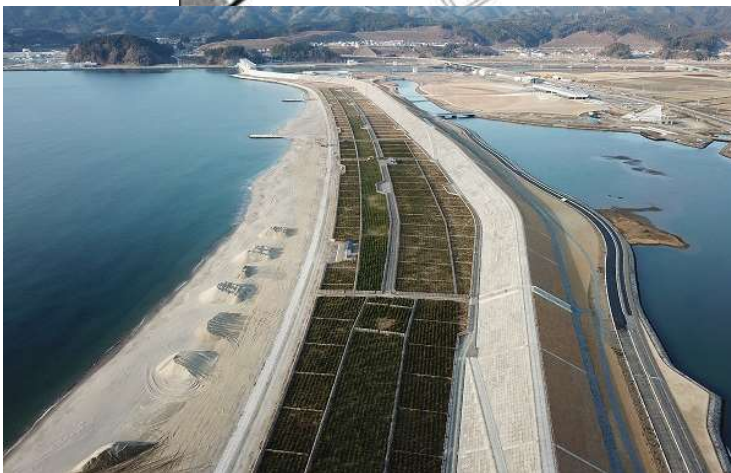
概要図

工事内容：林地荒廃防止施設災害復旧事業、防災林造成事業（12.0ha）

工種：盛土工244,509m³、植栽工7.5ha（県事業5.2ha、NPO法人2.0ha、記念植樹等0.3ha）、下刈工、防風柵工、路盤工、水路工

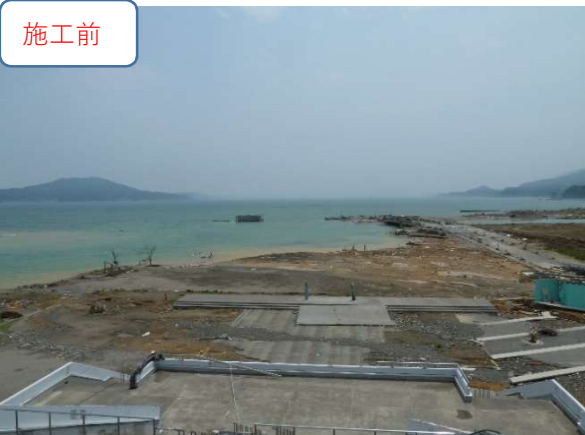
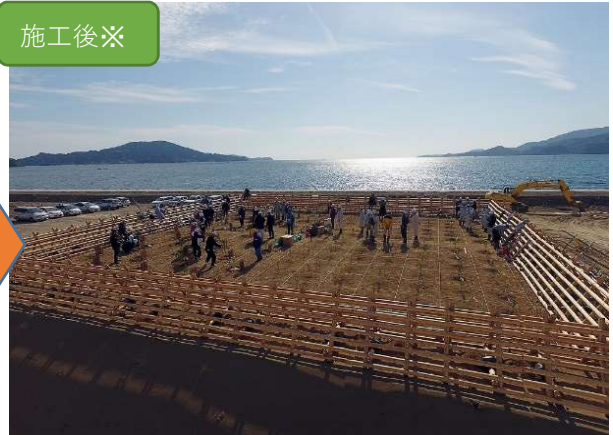
施工前

施工後※

基盤造成では通常の盛土のほかに掻き起こしのひと手間を加え、防風柵についても一定でない風向きへの配慮など、一見単純そうに見えてそうではないというのが海岸防災林復旧を担当しての感想です。全国に名の知れた高田松原の再生に携わることができ光栄に思います。

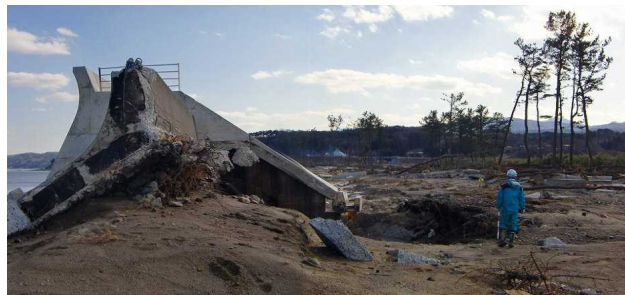
津波で破壊された前浜地区海岸防災林と防潮堤

地震発生から数時間後、「野田村前浜の防潮堤が津波によって破壊されたらしい」との情報が入り、翌日3月12日、通行止めの国道45号線を避け山側の道路から防潮堤にたどり着き被害状況を確認した。住宅地の一部がない。防潮林がない。防潮堤がない。防潮堤は約1,300mのうち約800mがほぼ全壊。啞然とするばかりであった。

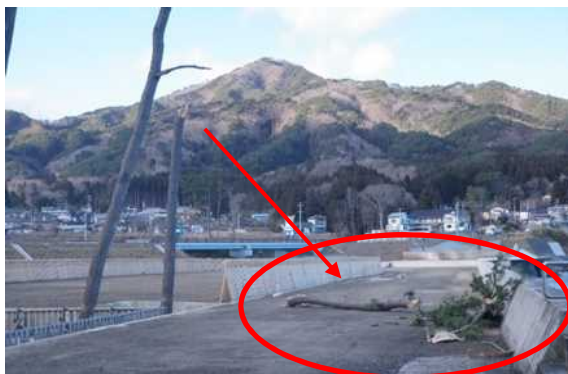
浪板地区 折れてしまった松の木

残念なことが一つありました。工事エリアの南側に隣接して震災の津波に耐えた松林が残っていましたが、そのうちの1本が造成エリアにかかり伐採する必要があることが判明しました。しかし、貴重な松なので受注者と相談し、この木を切って盛土をすることはできないと意見が一致したので、造成エリアの一部を縮小して盛土をやめ木を残すことにしました。その木は大きく丈夫だと思っていましたが、強風で折れてしまったことを後任から教えてもらった時は、とても落胆しました。かわりに造成した現場が立派な松林に育つことを願っています。

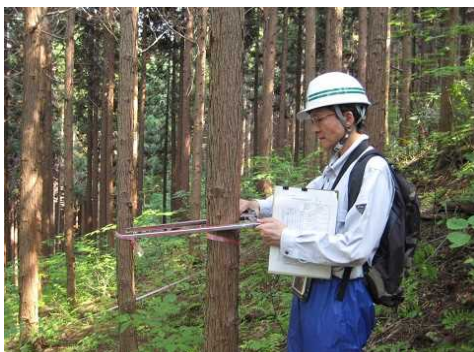
携帯型森林GISを用いた調査の様子

被害確認作業が終わった頃、林務部の方から携帯型森林GISを使ってみたいとの相談があり、作成方法や操作方法について説明させていただきました。そのような経緯もあり、7月には管内の林業関係者にご参集いただき、携帯型森林GISの研修会を開催させていただきました。現在、私は林業研究センターに勤務しており、引き続き携帯型森林GISに関する調査を行っています。携帯型森林GISは森林の管理だけでなく災害時にも活用できるツールになるため、多くの方に利用してもらえることを期待しています。
