国道107号 おいしい情報

Vo.6

2021.12.9 発行

発行責任者
北上土木センター
電話0197-65-2738

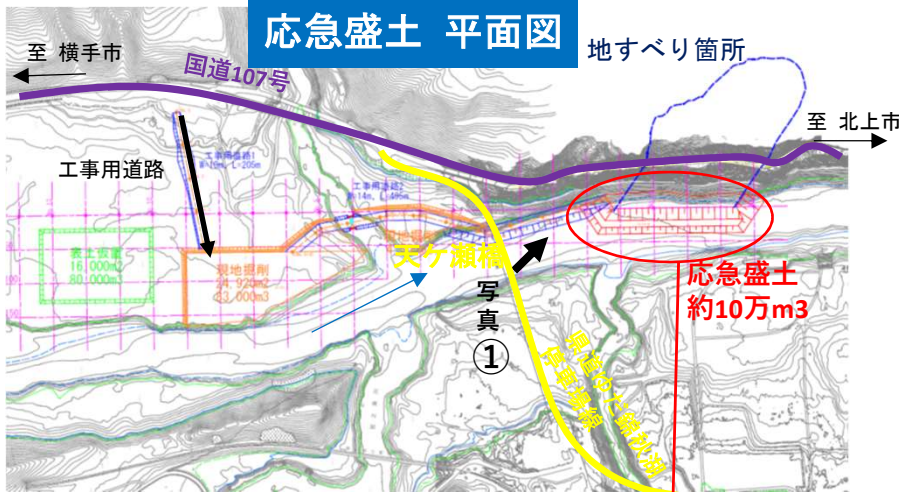
応急盛土 平面図

来春融雪期の地すべり活動を抑制するための応急工事（盛土）を実施中です。

12月9日時点
応急盛土 約10万m³のうち、
約2万5千m³ [25%]
施工済です。
