1 災害復旧スケジュールと経緯

2 地すべりの概要

5 国道の災害復旧

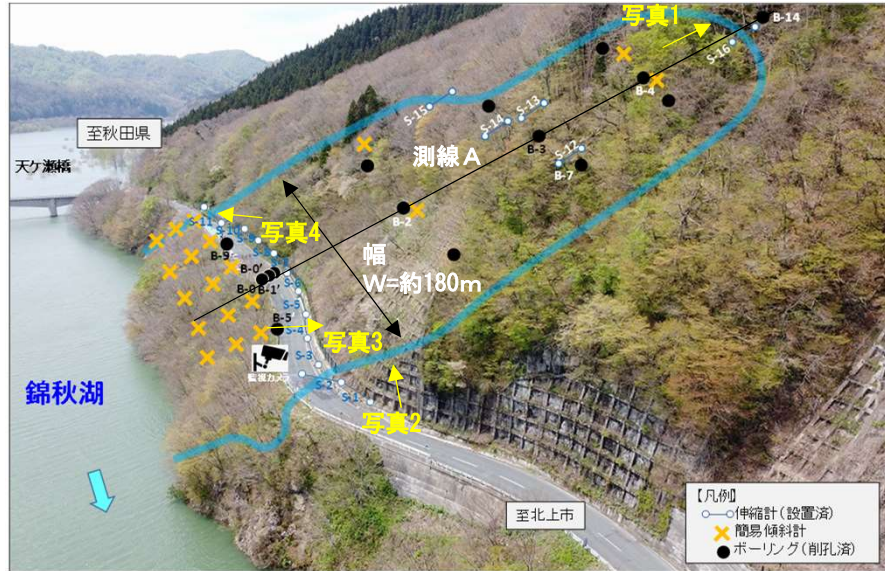
■ 調査状況写真

調査・観測等の状況

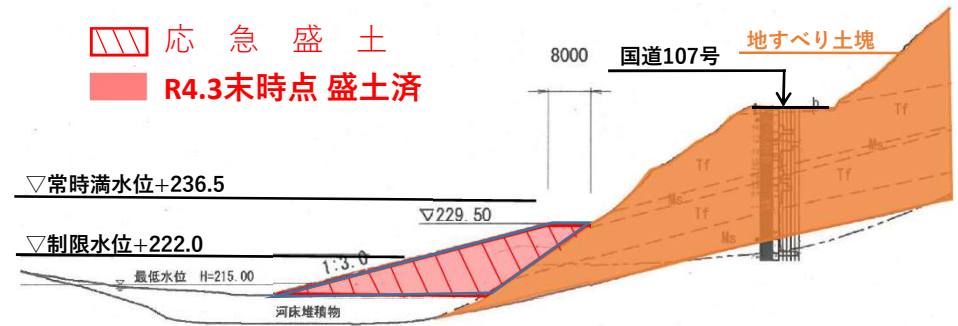
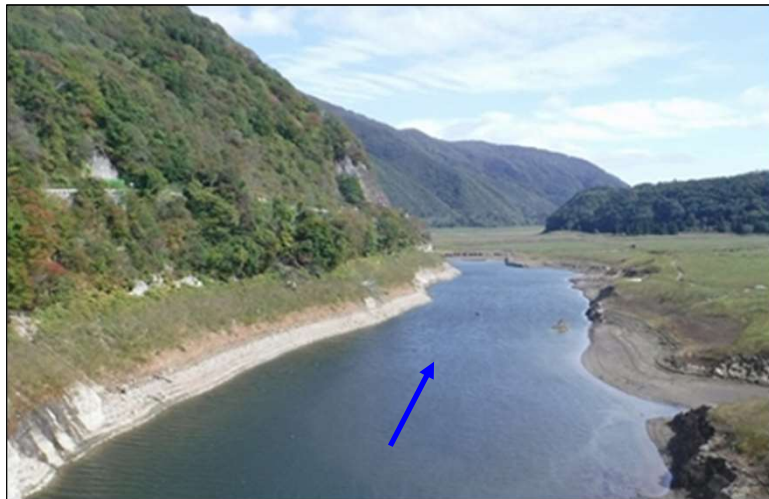
応急盛土 進捗断面図[R4.3末時点]

- 盛土量 約14万m³
- 進捗率 約100% (3月末時点)

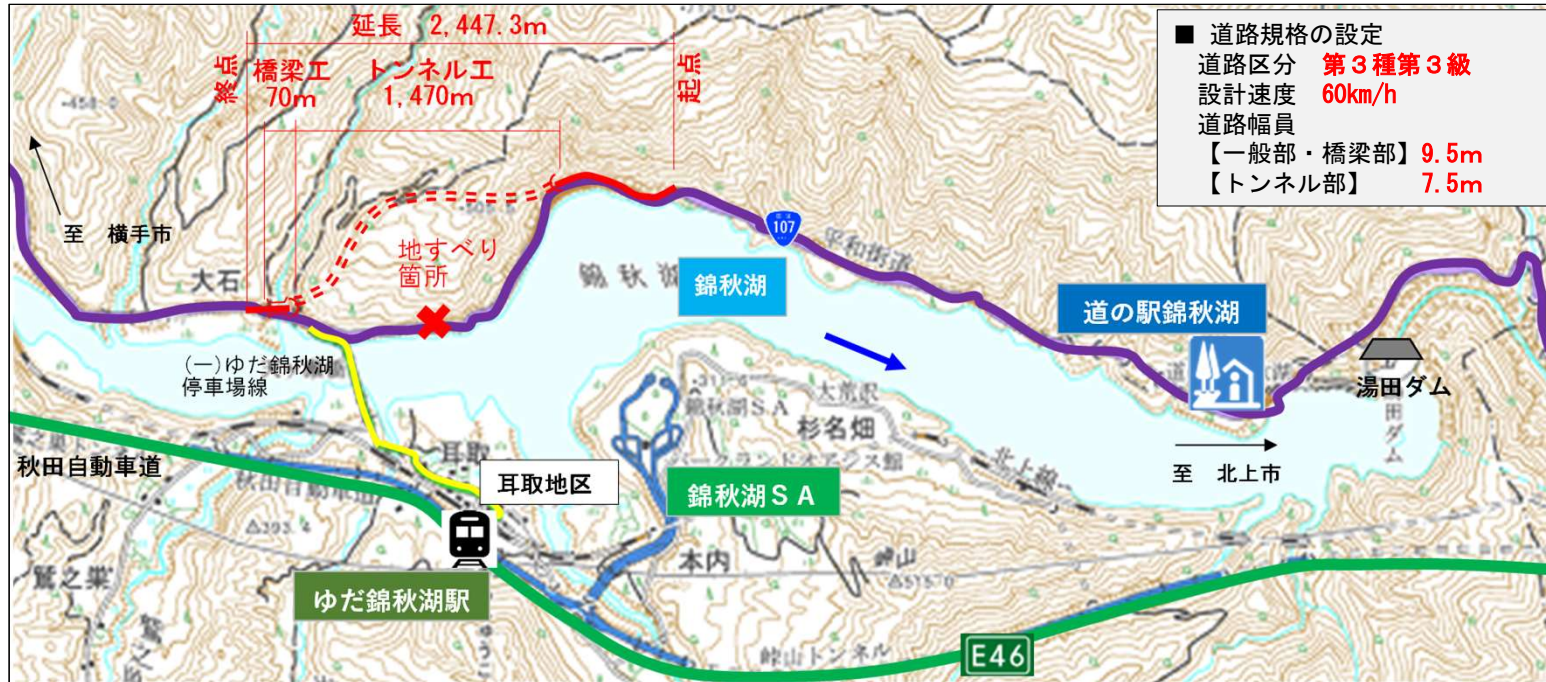
【平面図】

- 国道の災害復旧にあたっては、現道復旧案よりも**経済性や施工性に優れたトンネル案を採用するもの。**
- 災害復旧事業であることから、今回の**地すべり箇所を回避する必要最小限のルート**を選定したもの。
