# 5か年加速化対策

## 効果事例

岩手県  
Iwate Prefecture

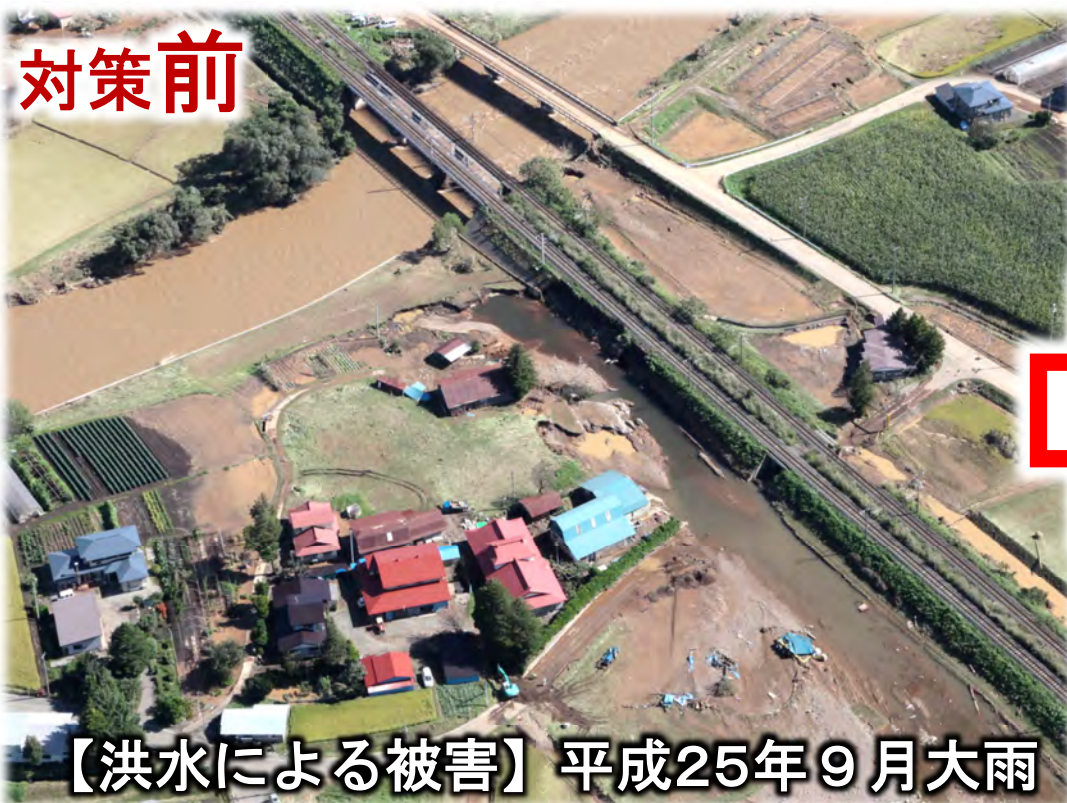
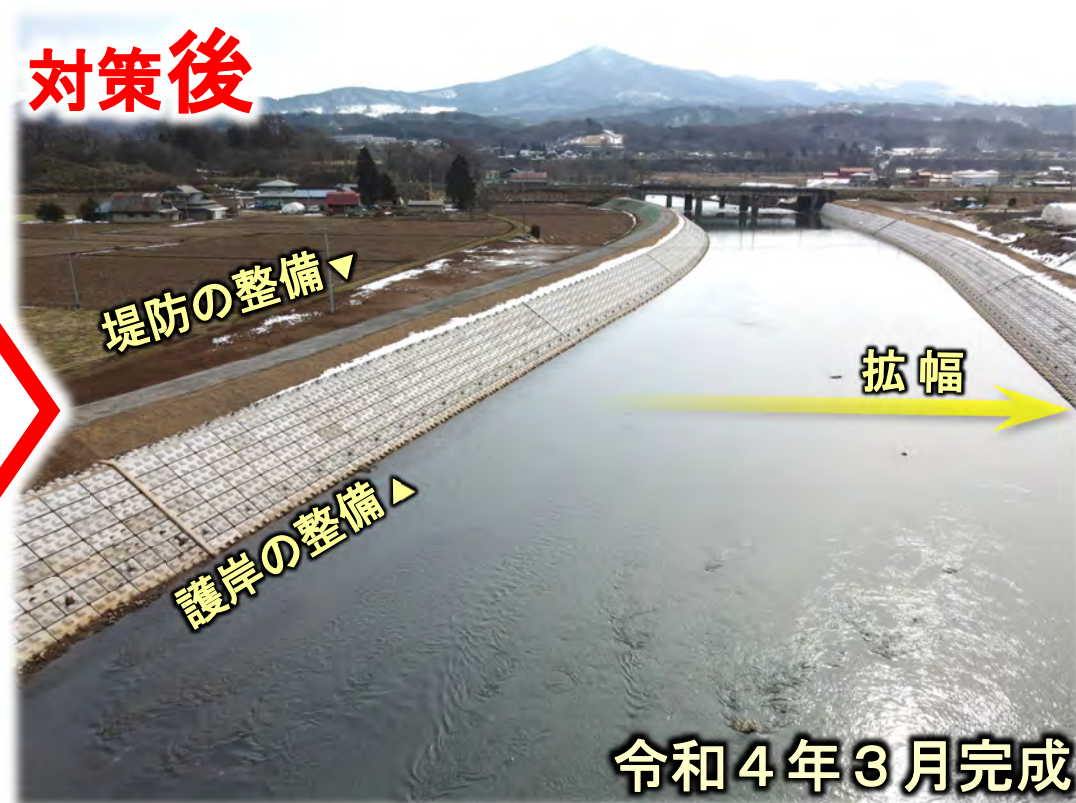
【洪水による被害】平成25年9月大雨

令和4年3月完成

平成25年9月の大雨での被害を受けて、  
再度の災害が生じないように、川幅を広げ、護岸及び堤防の整備を実施しました。

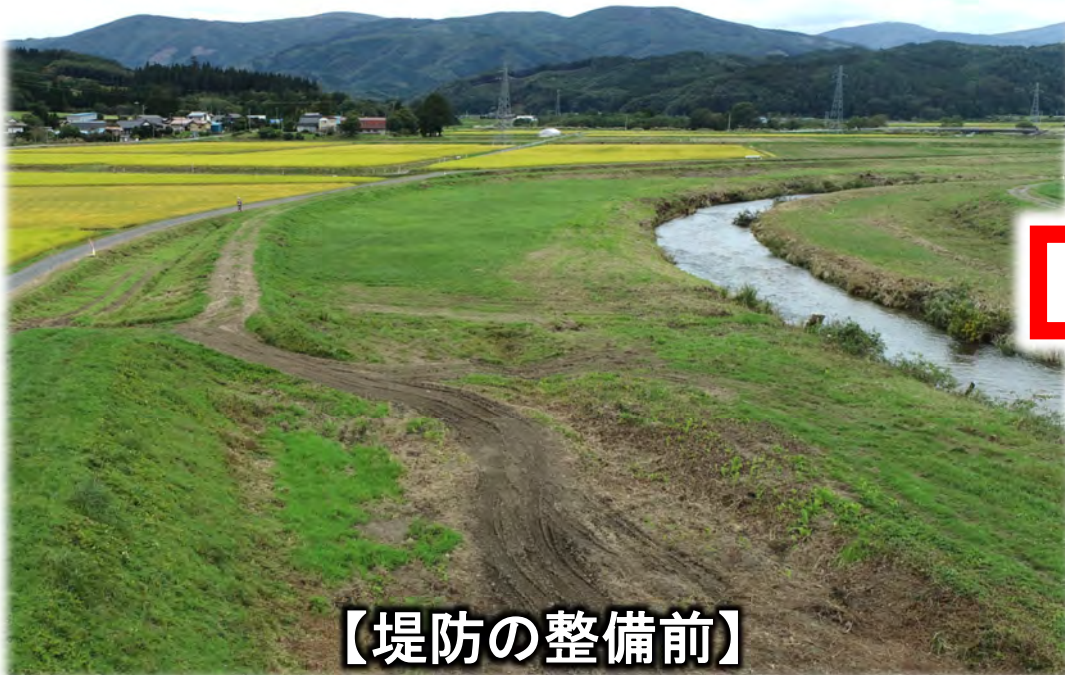
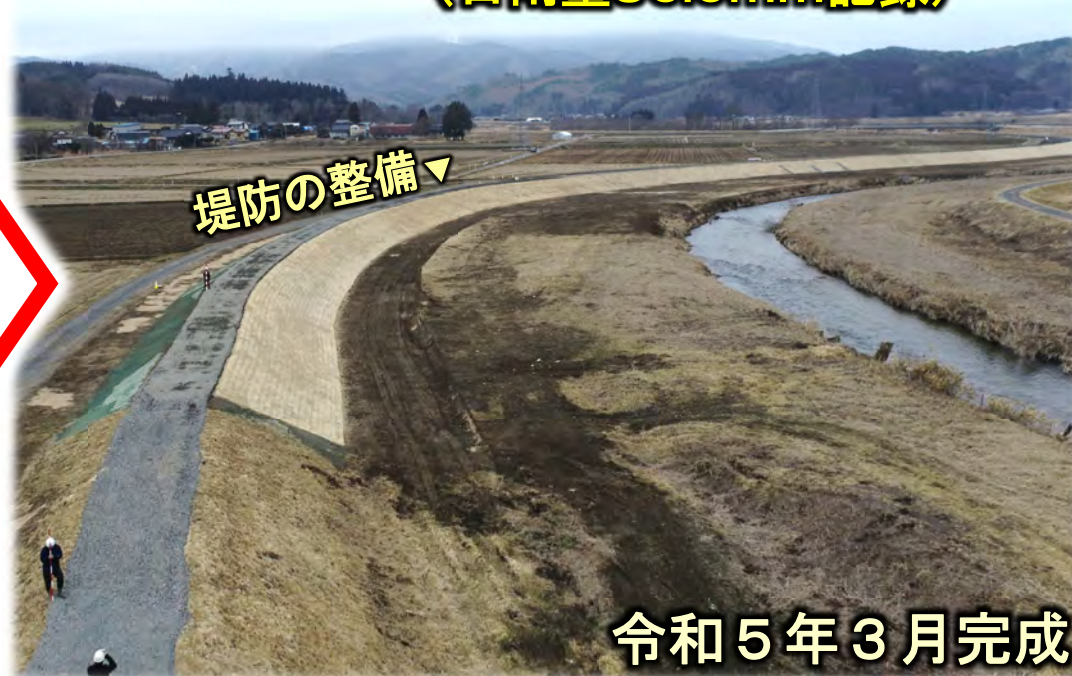
【堤防の整備前】

令和5年8月降雨時 浸水被害なし  
（日雨量86.0mm記録）

令和5年3月完成

度重なる大雨による洪水被害を受けて、  
再度の災害が生じないように、堤防等を整備しました。

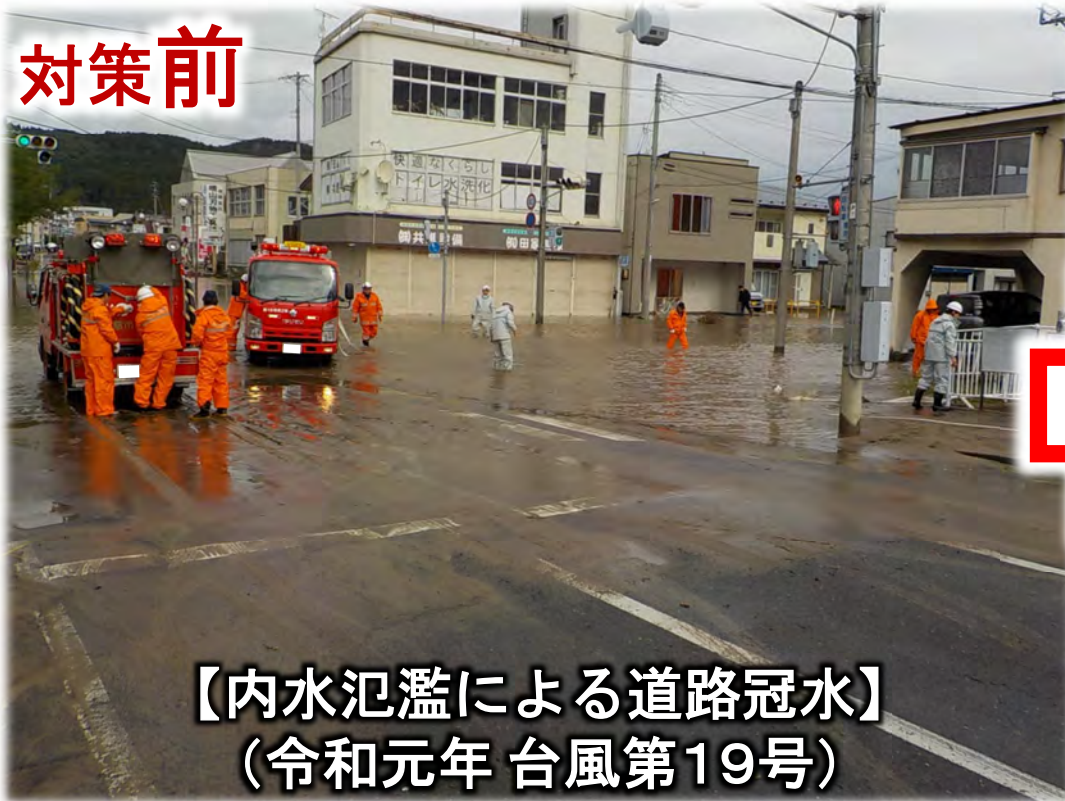
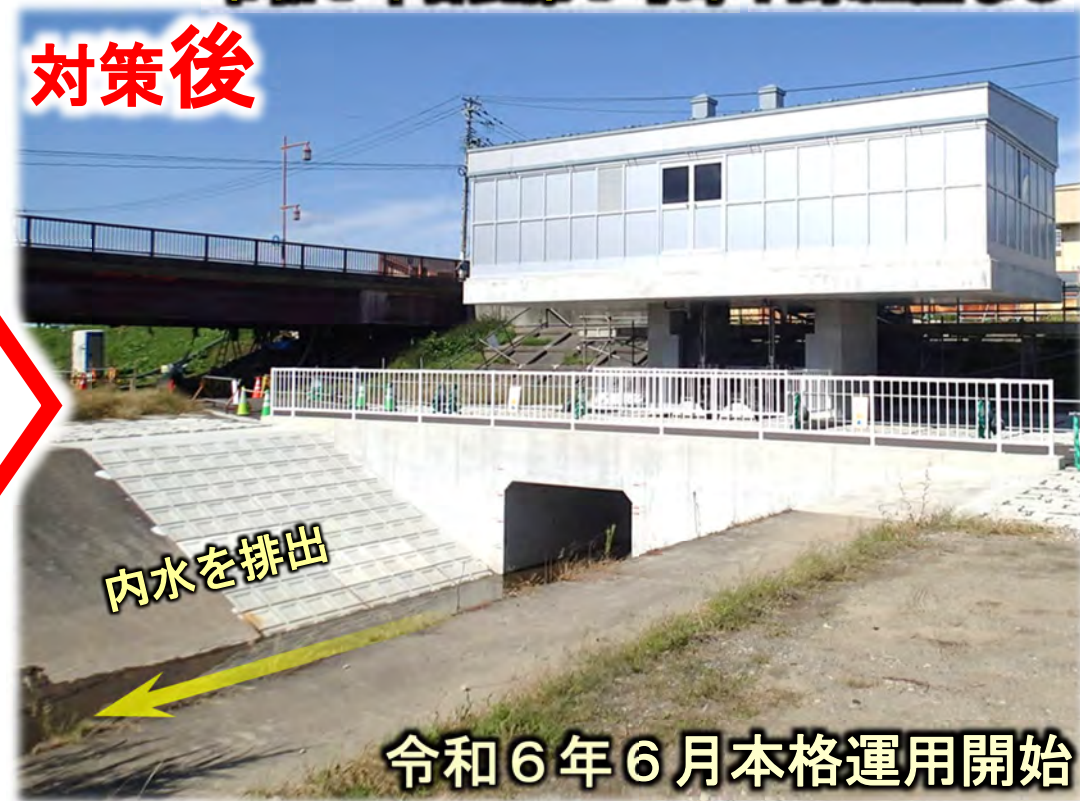
令和6年台風第5号時 内水氾濫なし

【内水氾濫による道路冠水】  
（令和元年 台風第19号）

令和6年6月本格運用開始

令和元年 東日本台風での被害を受けて、内水対策として、  
強制排水ポンプが付いた逆流防止のためのゲートを設置しました。

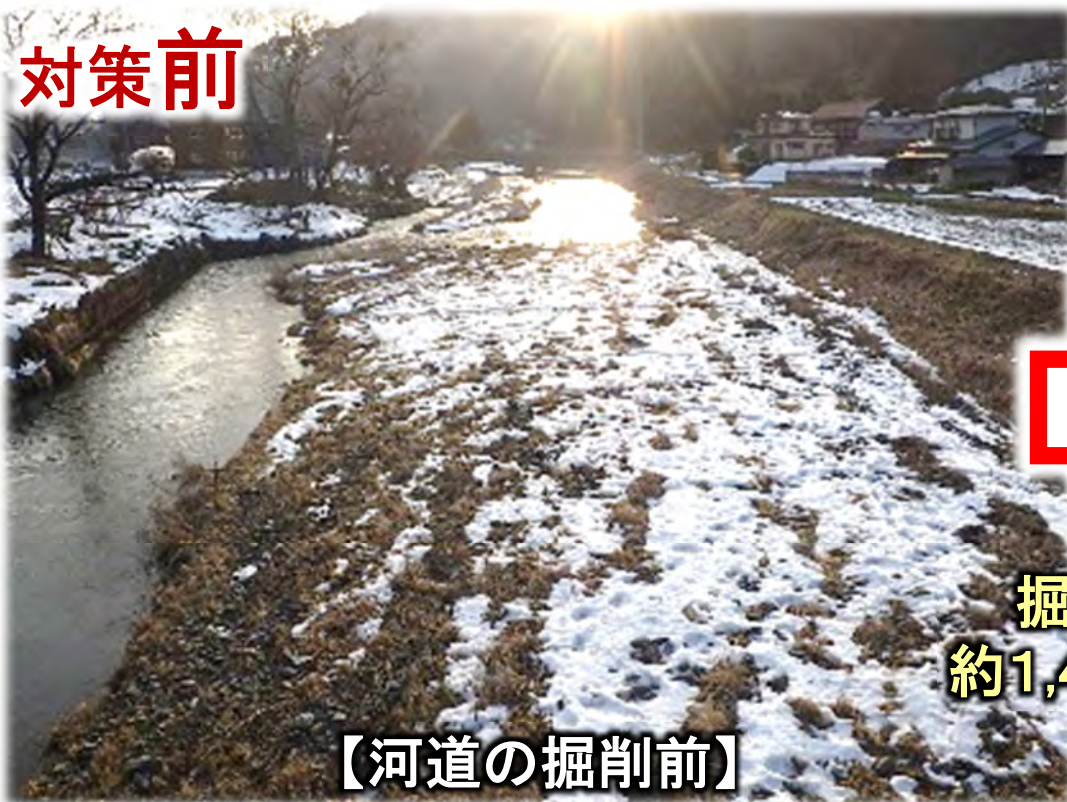
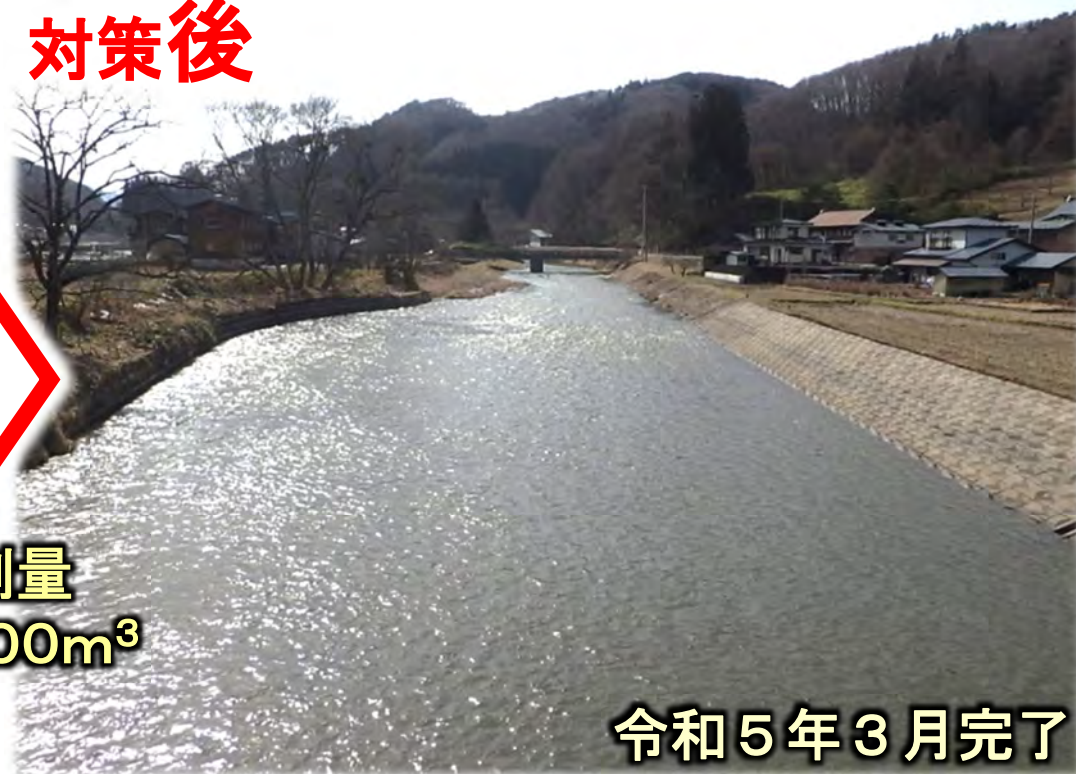
【河道の掘削前】

掘削量  
約1,400m<sup>3</sup>

河川に堆積した土砂を撤去し、水がスムーズに流れるようにしたことで、洪水被害が発生するリスクを低減しました。

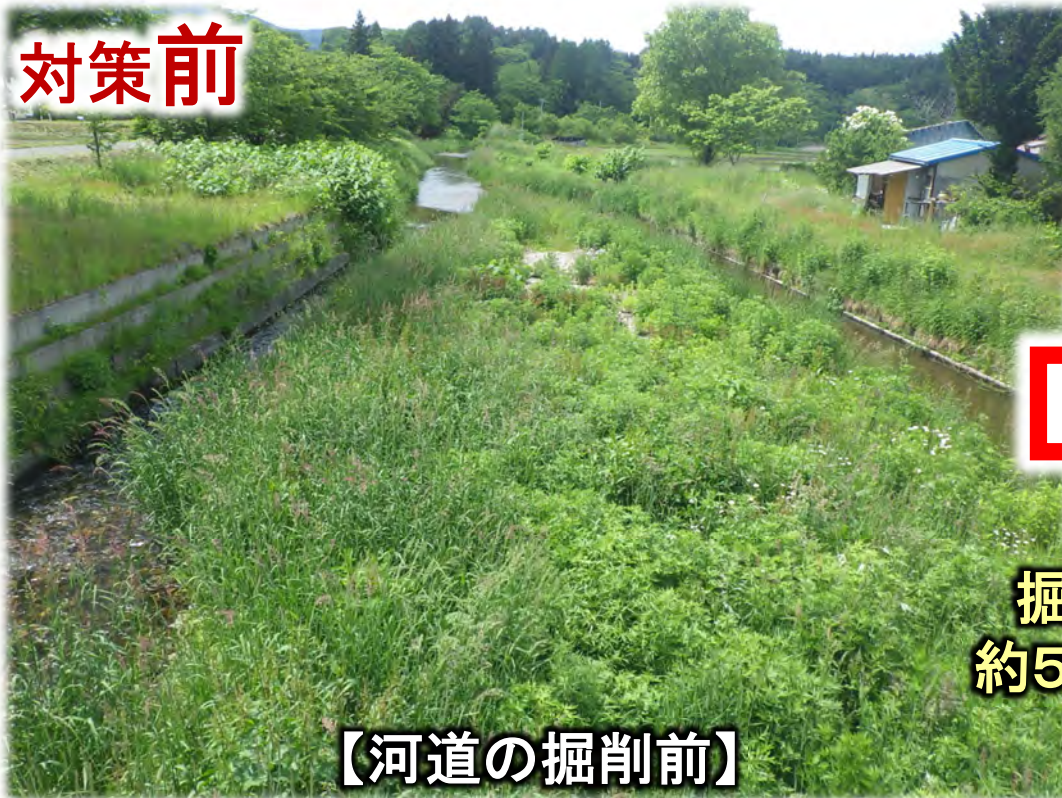
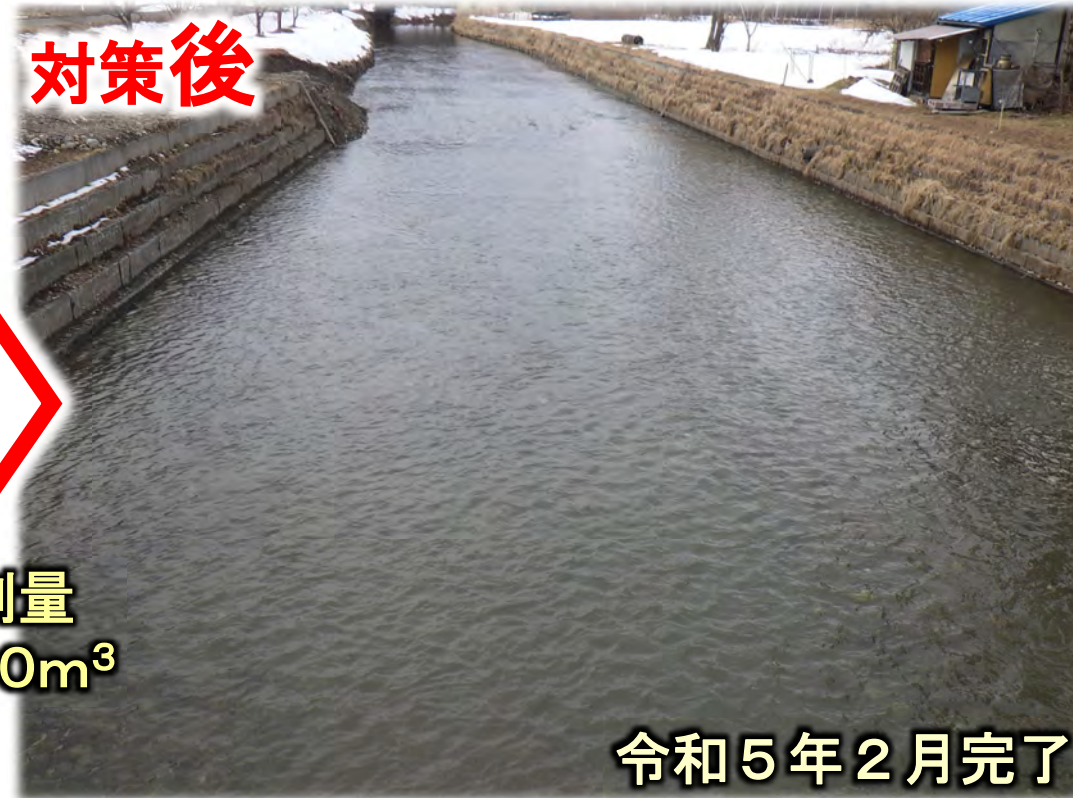
【河道の掘削前】

掘削量  
約500m<sup>3</sup>

河川に堆積した土砂を撤去し、水がスムーズに流れるようにしたことで、洪水被害が発生するリスクを低減しました。

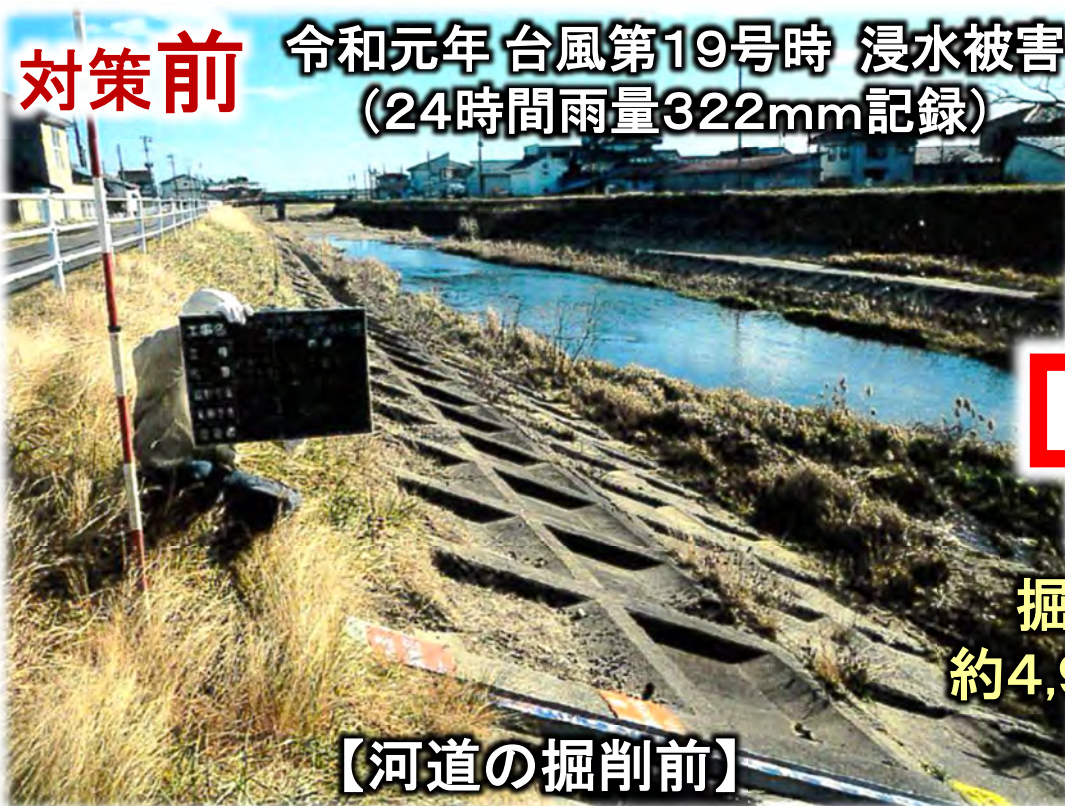
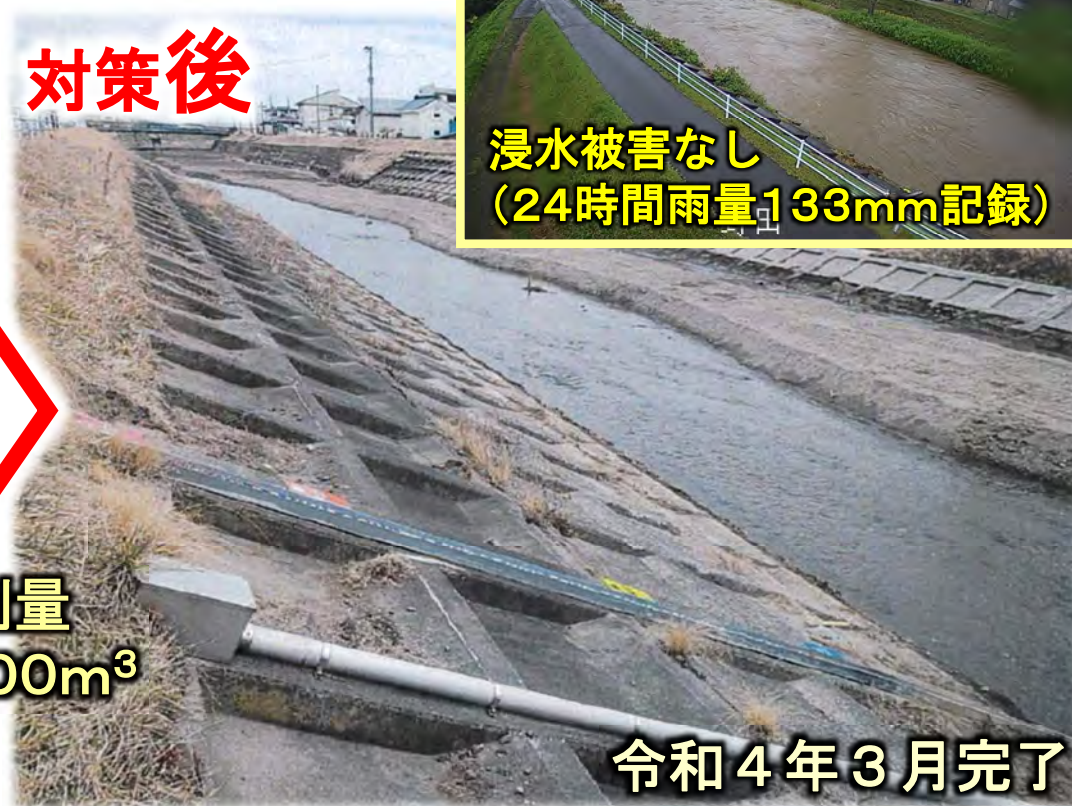
令和元年 台風第19号時 浸水被害  
（24時間雨量322mm記録）

【河道の掘削前】

浸水被害なし  
（24時間雨量133mm記録）

河川に堆積した土砂を撤去し、水がスムーズに流れるようにしたことで、洪水被害が発生するリスクを低減しました。

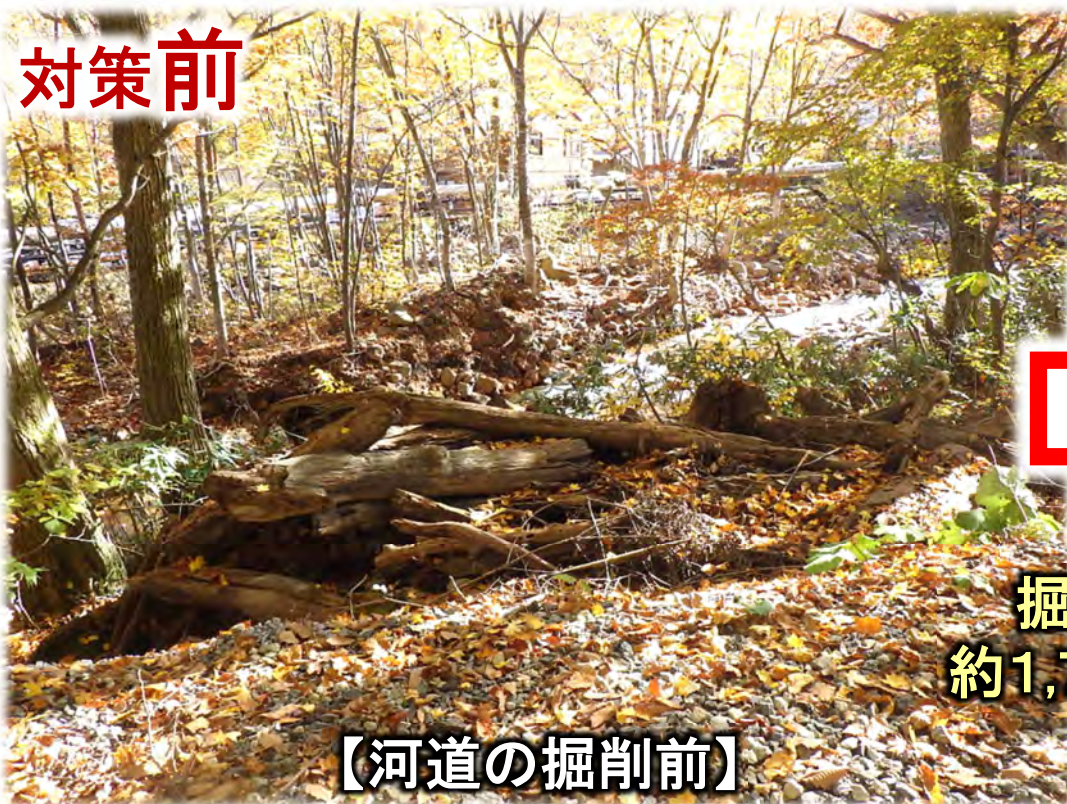
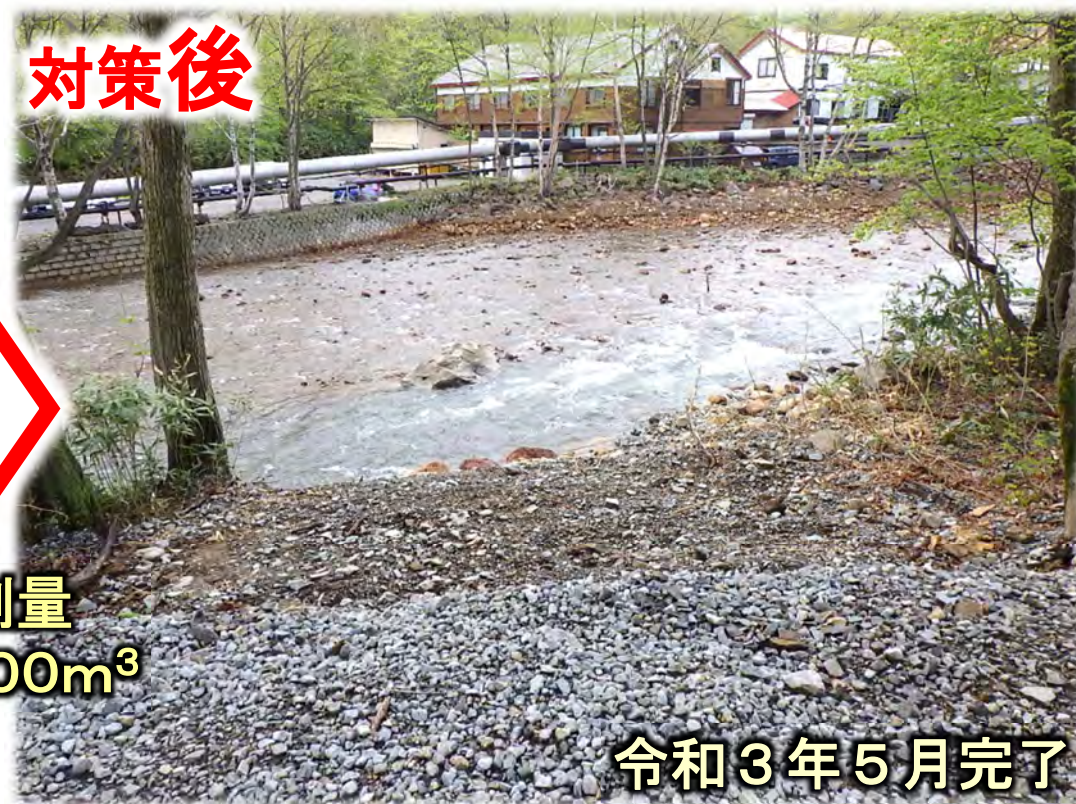
【河道の掘削前】

掘削量  
約1,700m<sup>3</sup>

河川に堆積した土砂を撤去し、水がスムーズに流れるようにしたことで、洪水被害が発生するリスクを低減しました。

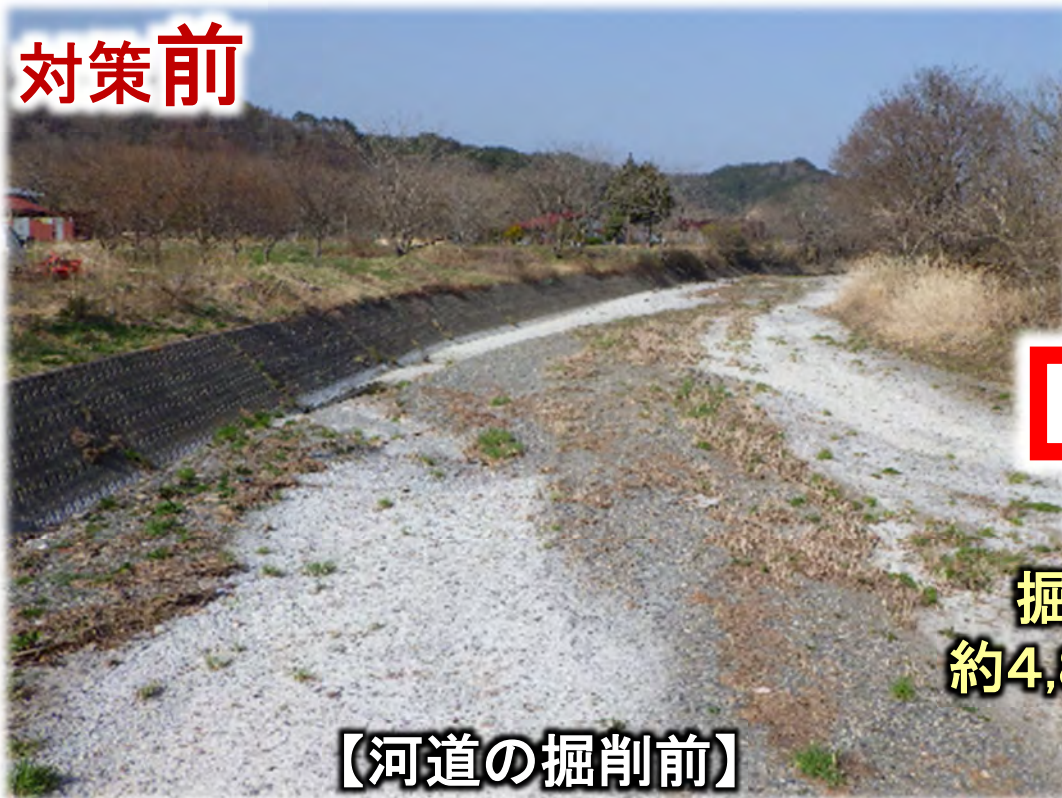
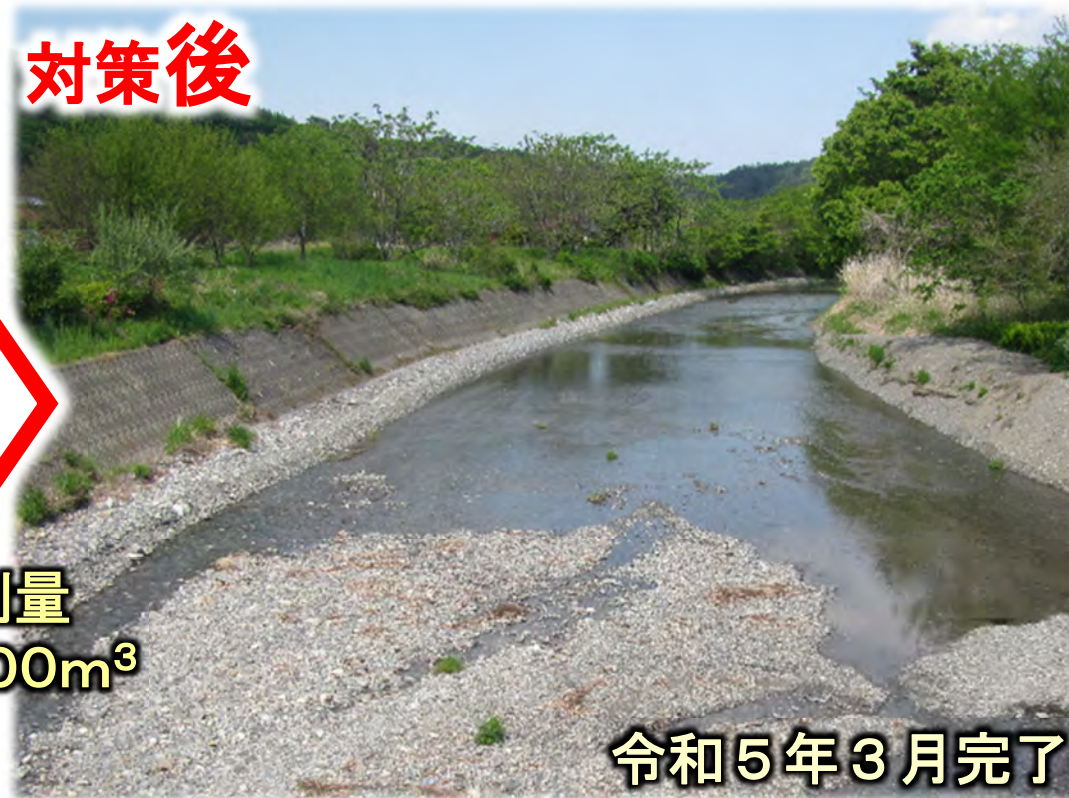
【河道の掘削前】

掘削量  
約4,800m<sup>3</sup>

河川に堆積した土砂を撤去し、水がスムーズに流れるようにしたことで、洪水被害が発生するリスクを低減しました。

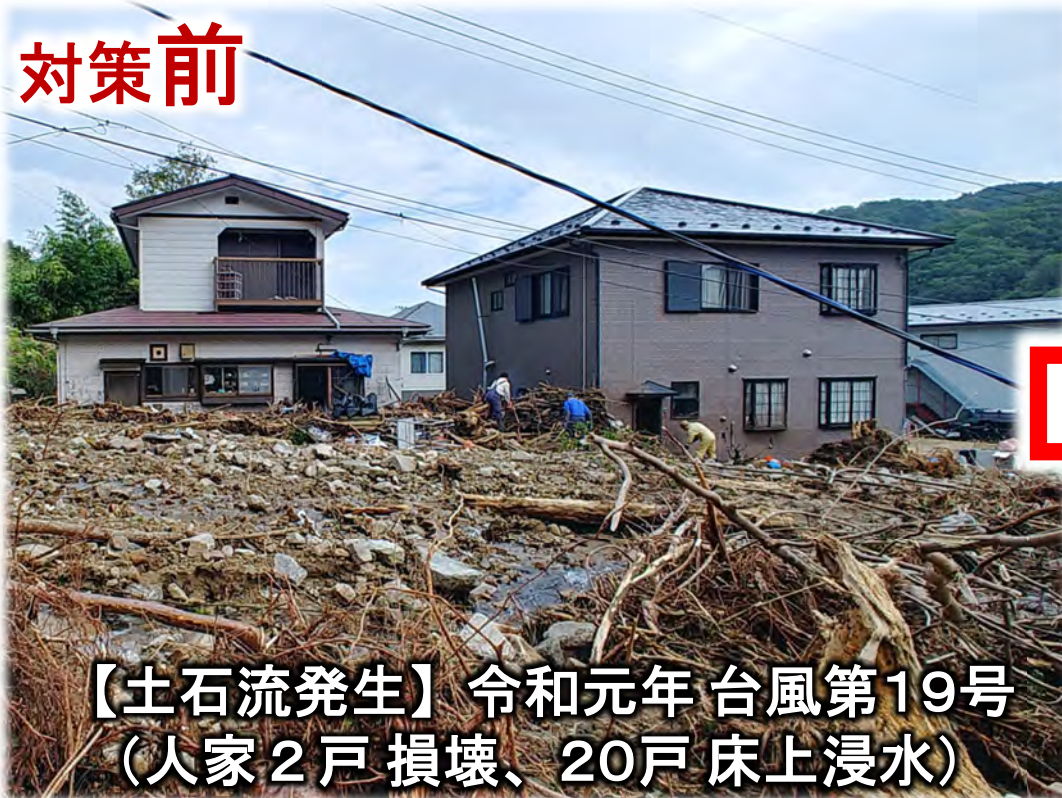
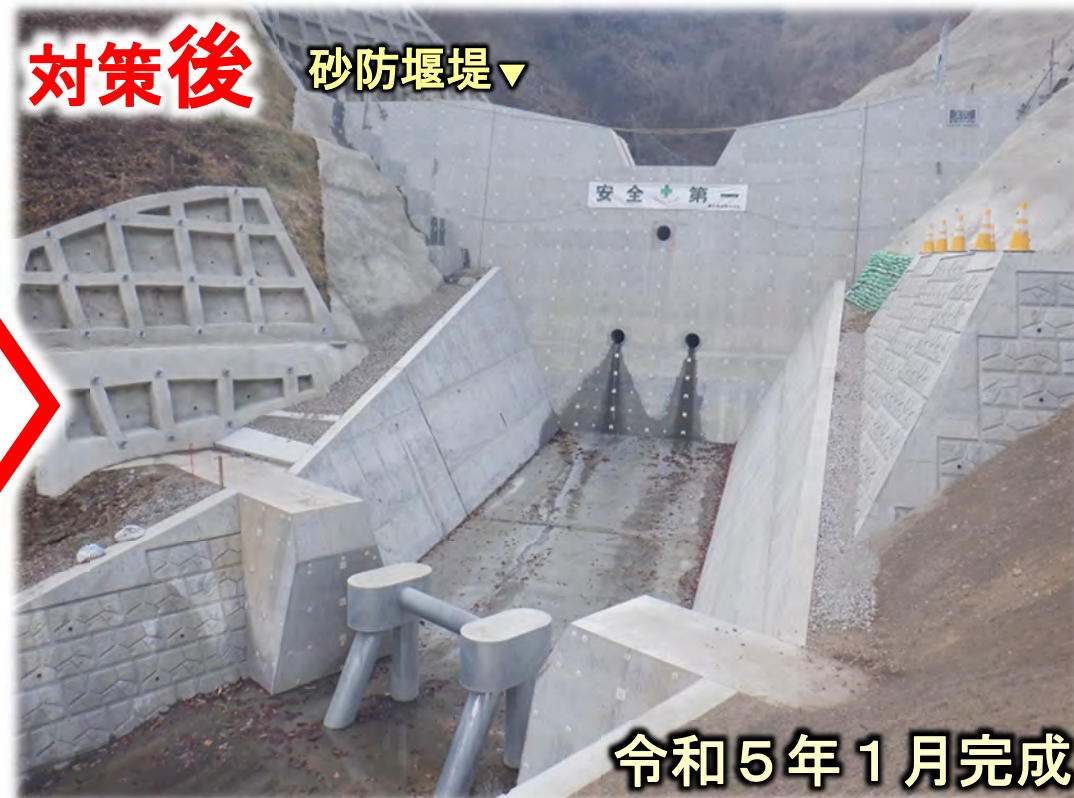
【土石流発生】令和元年 台風第19号  
（人家2戸 損壊、20戸 床上浸水）

土石流を捕捉し、土砂災害を軽減する砂防堰堤を建設し、  
下流の人家、国道45号（緊急輸送道路）などを保全しました。

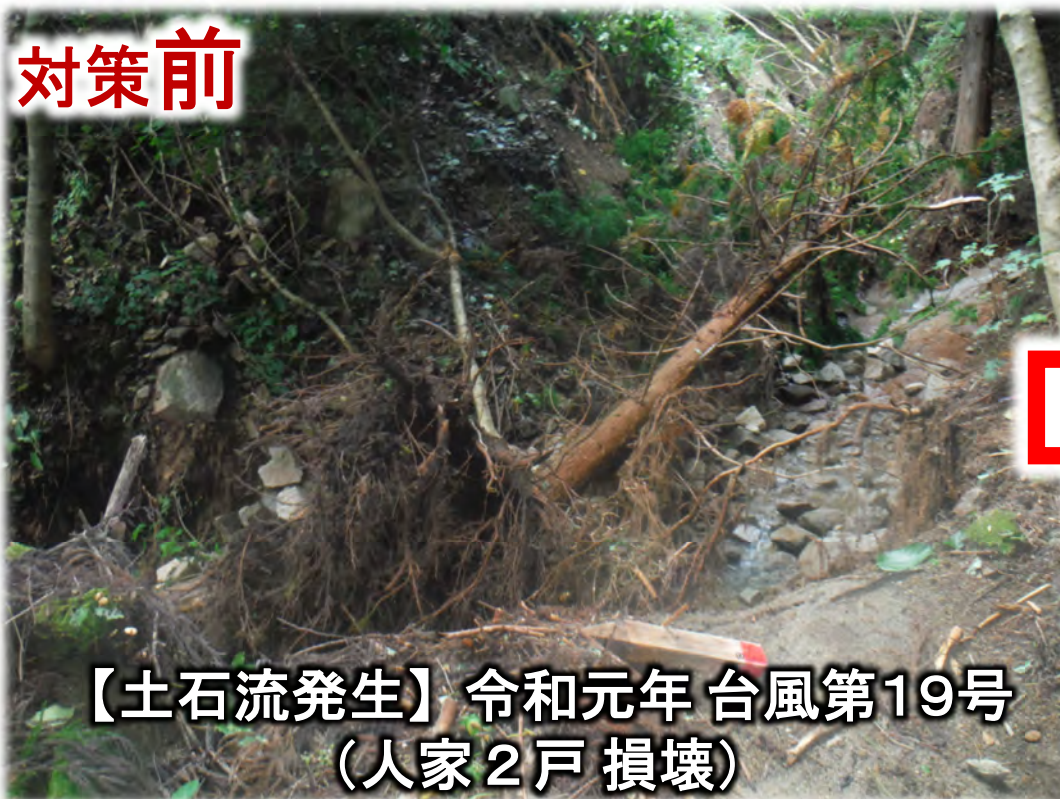
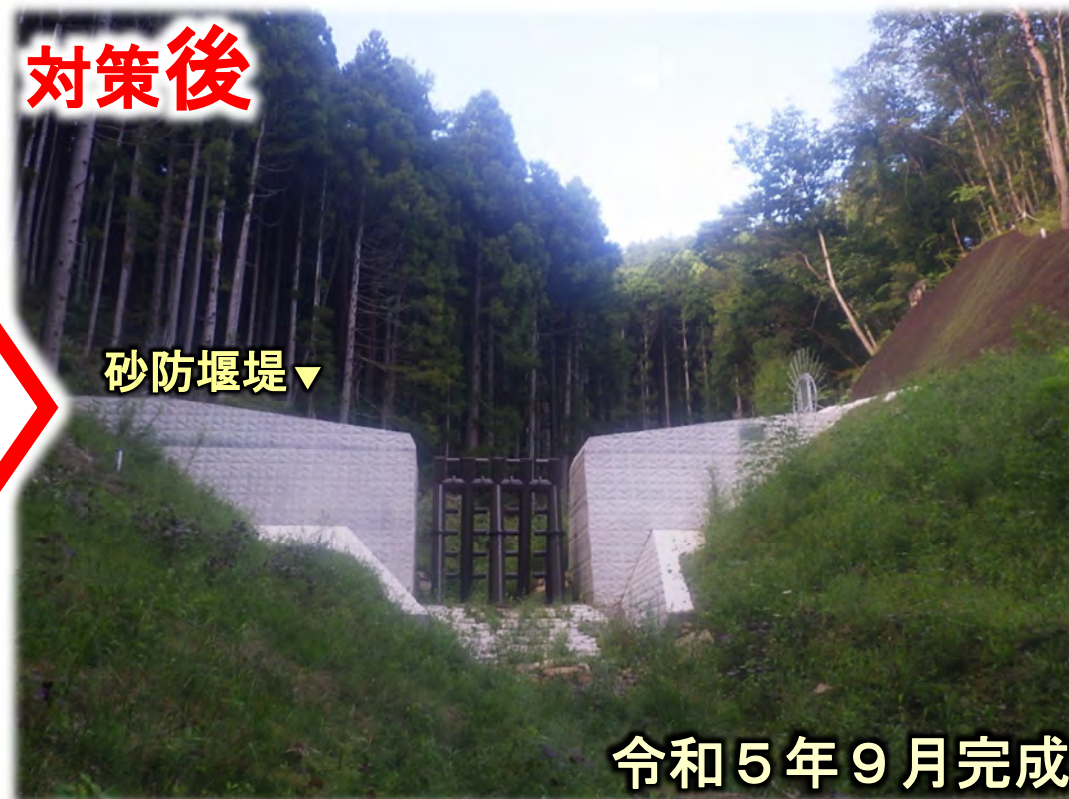
【土石流発生】令和元年 台風第19号  
（人家2戸 損壊）

砂防堰堤▼

土石流を捕捉し、土砂災害を軽減する砂防堰堤を建設し、  
下流の人家、市道などを保全しました。

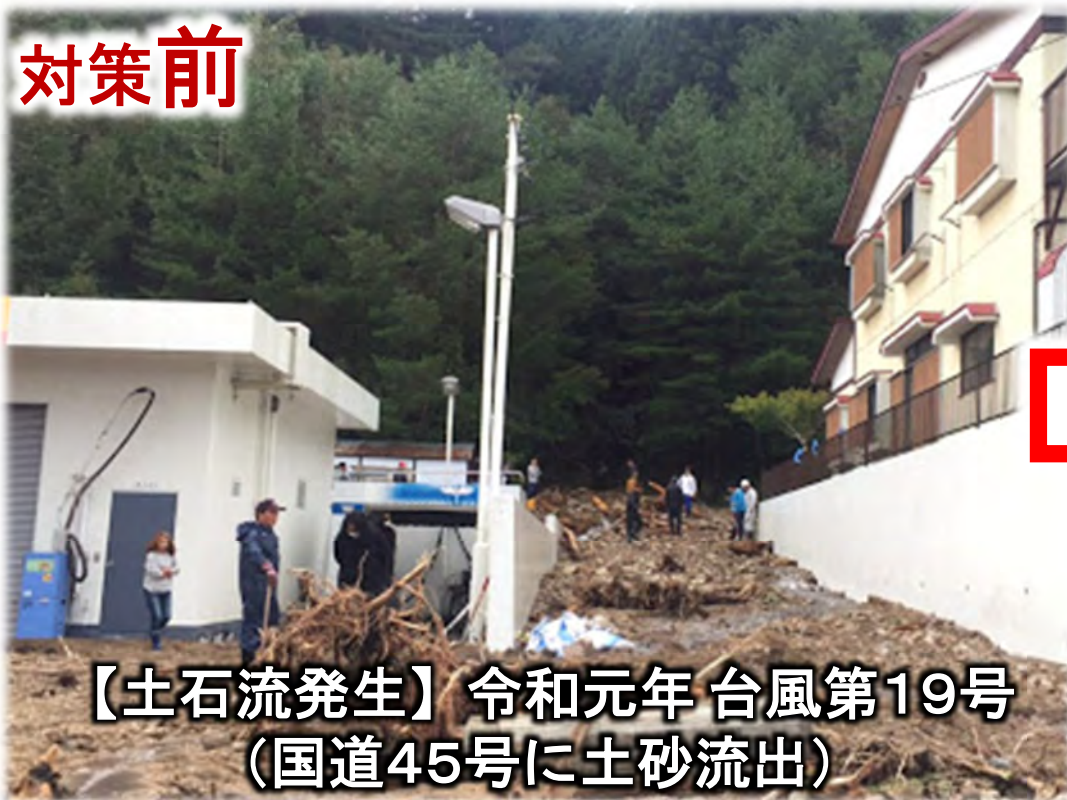
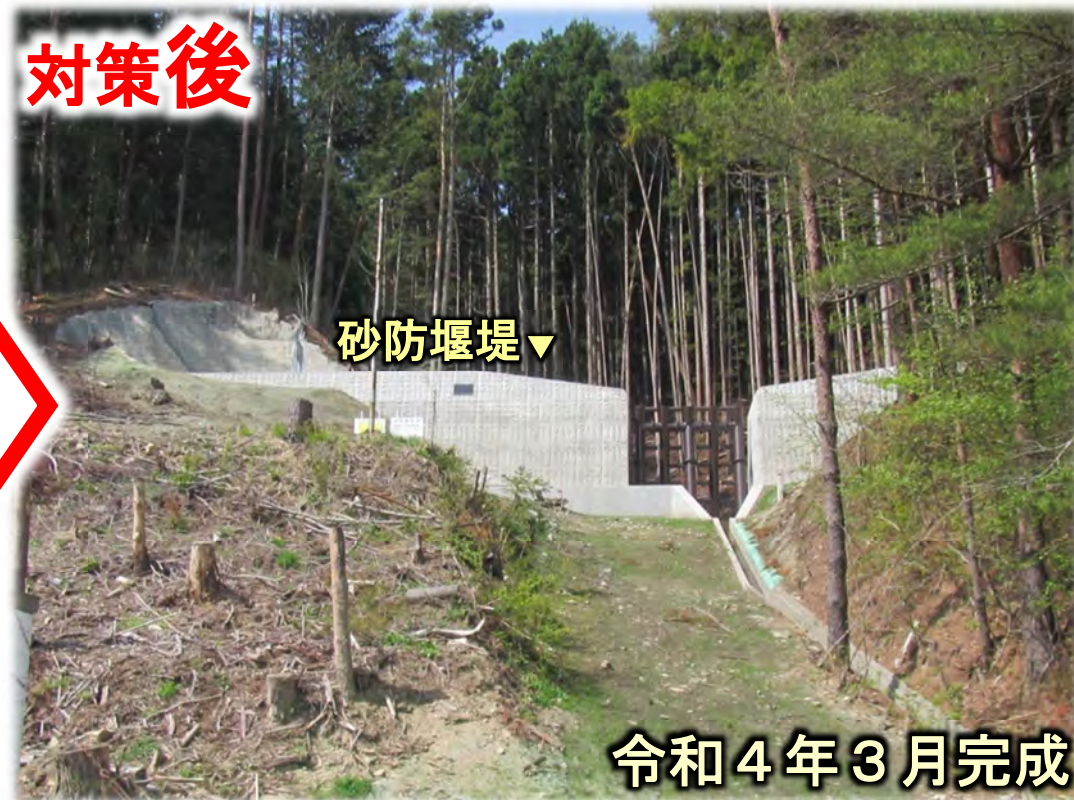
【土石流発生】令和元年 台風第19号  
（国道45号に土砂流出）

砂防堰堤▼

土石流を捕捉し、土砂災害を軽減する砂防堰堤を建設し、  
下流の人家、鉄道、国道などを保全しました。

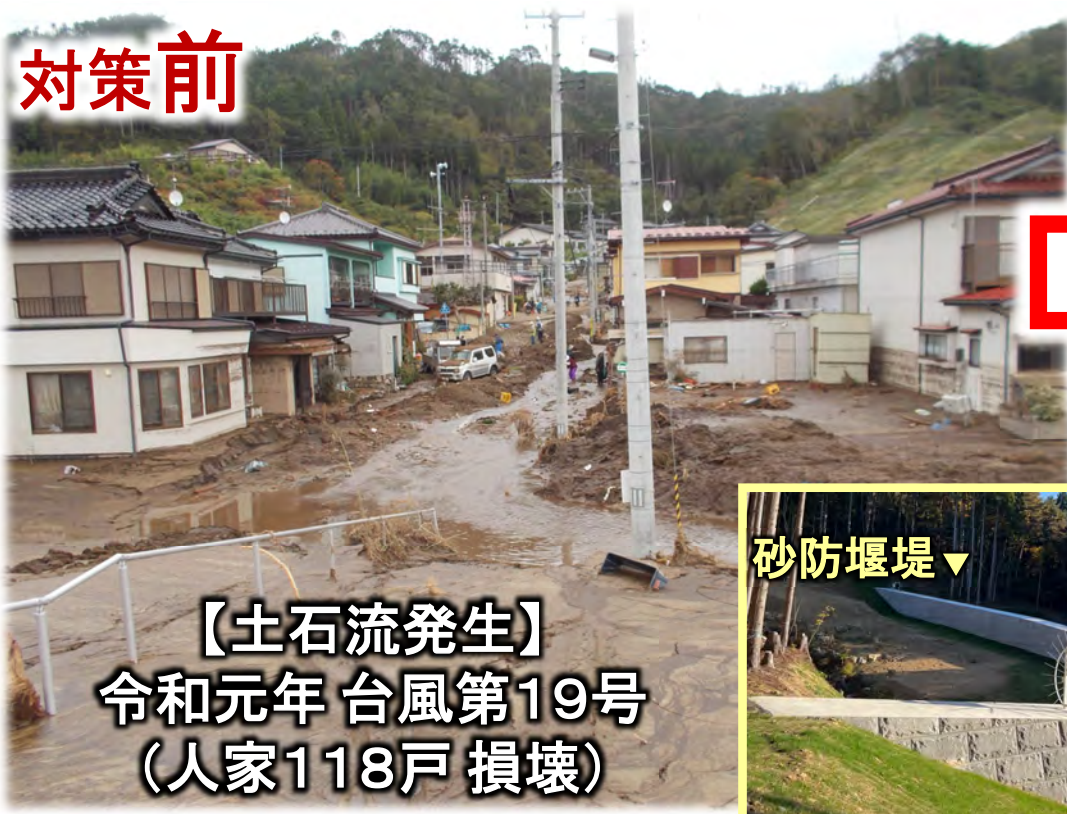
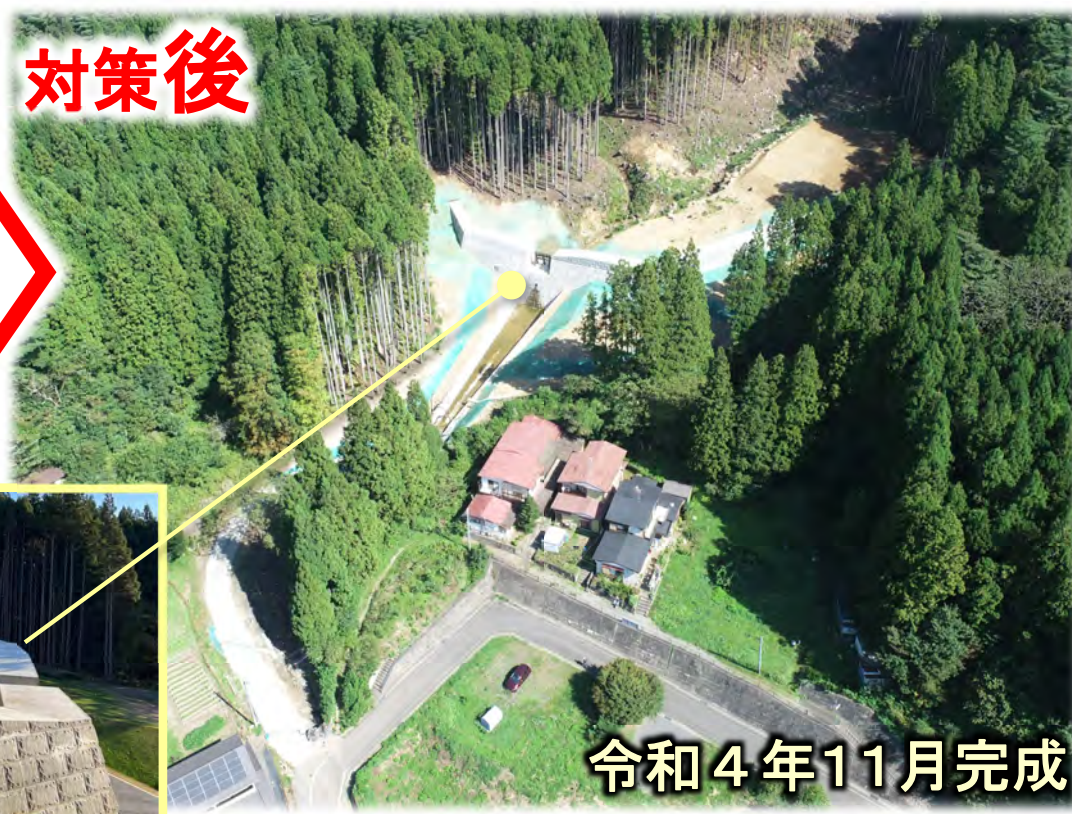
【土石流発生】  
令和元年 台風第19号  
（人家118戸 損壊）

砂防堰堤▼

土石流を捕捉し、土砂災害を軽減する砂防堰堤を建設し、  
下流の人家、避難施設、町道などを保全しました。

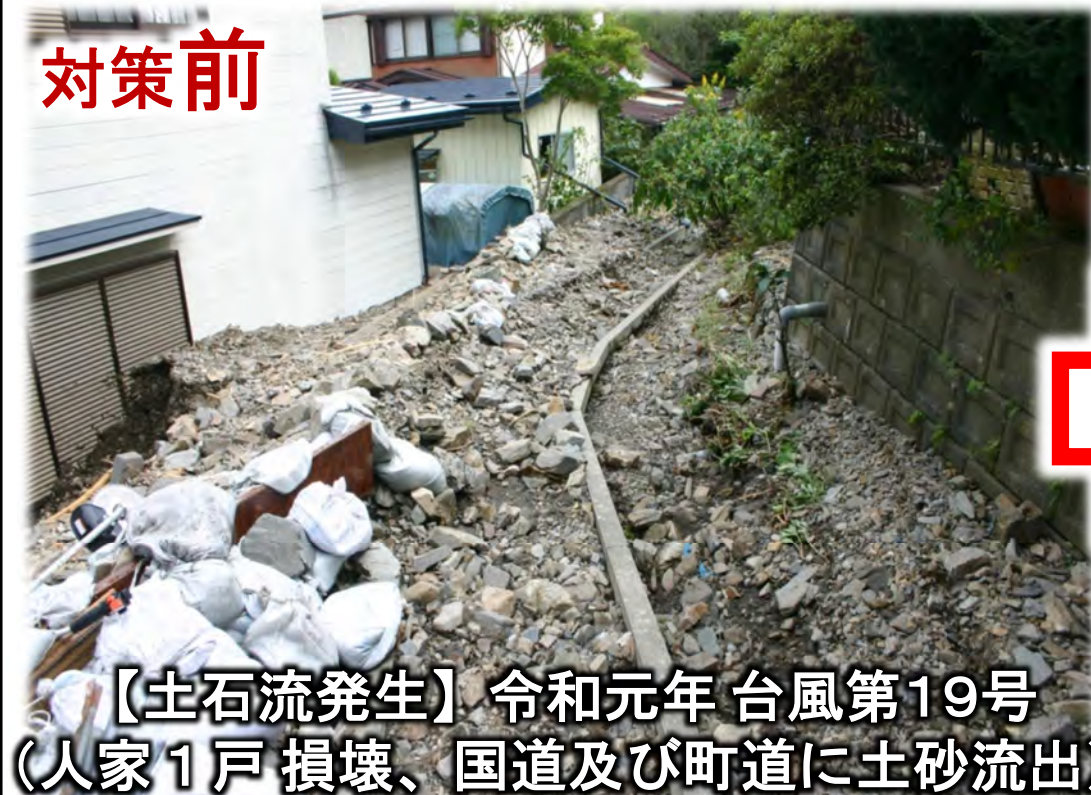
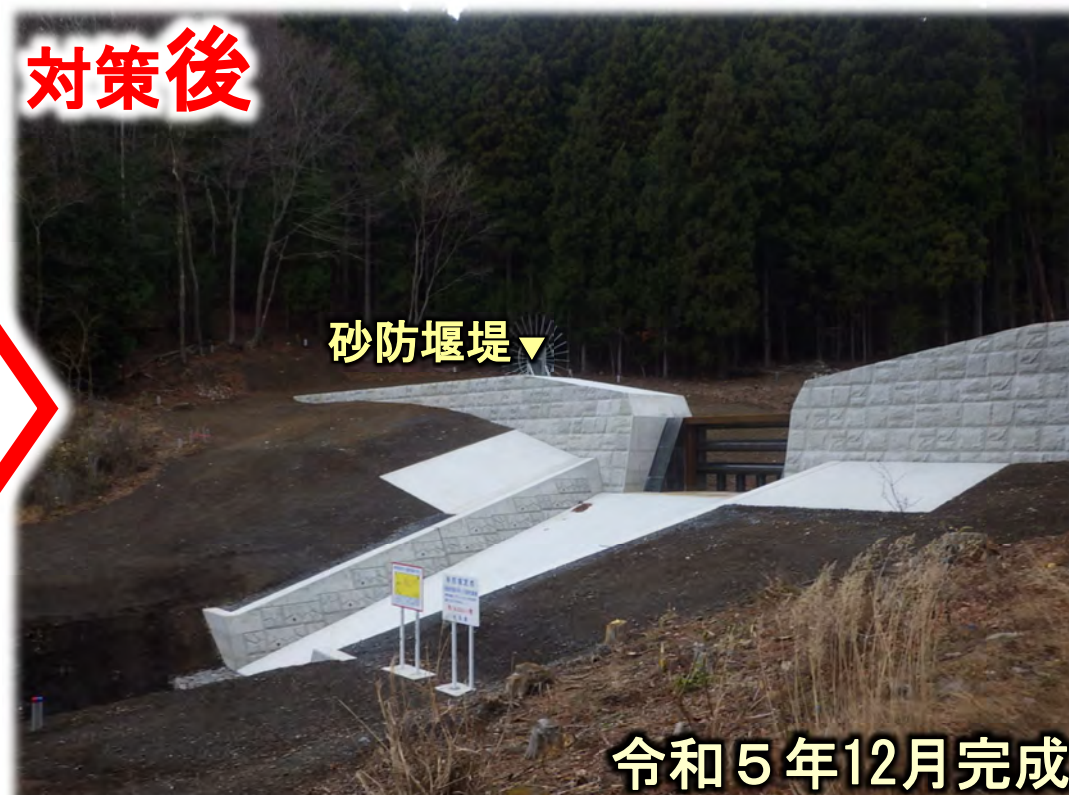
【土石流発生】令和元年 台風第19号  
（人家1戸 損壊、国道及び町道に土砂流出）

土石流を捕捉し、土砂災害を軽減する砂防堰堤を建設し、  
下流の人家などを保全しました。
