# 5か年加速化対策

## 効果事例

岩手県  
Iwate Prefecture

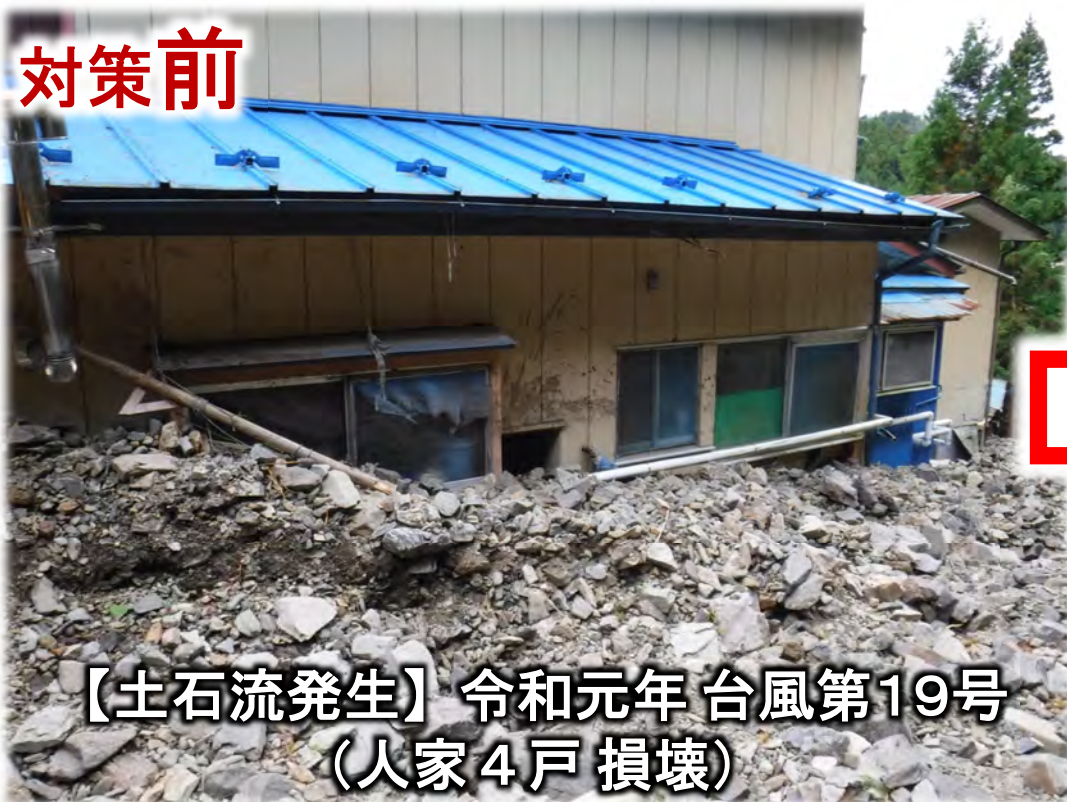
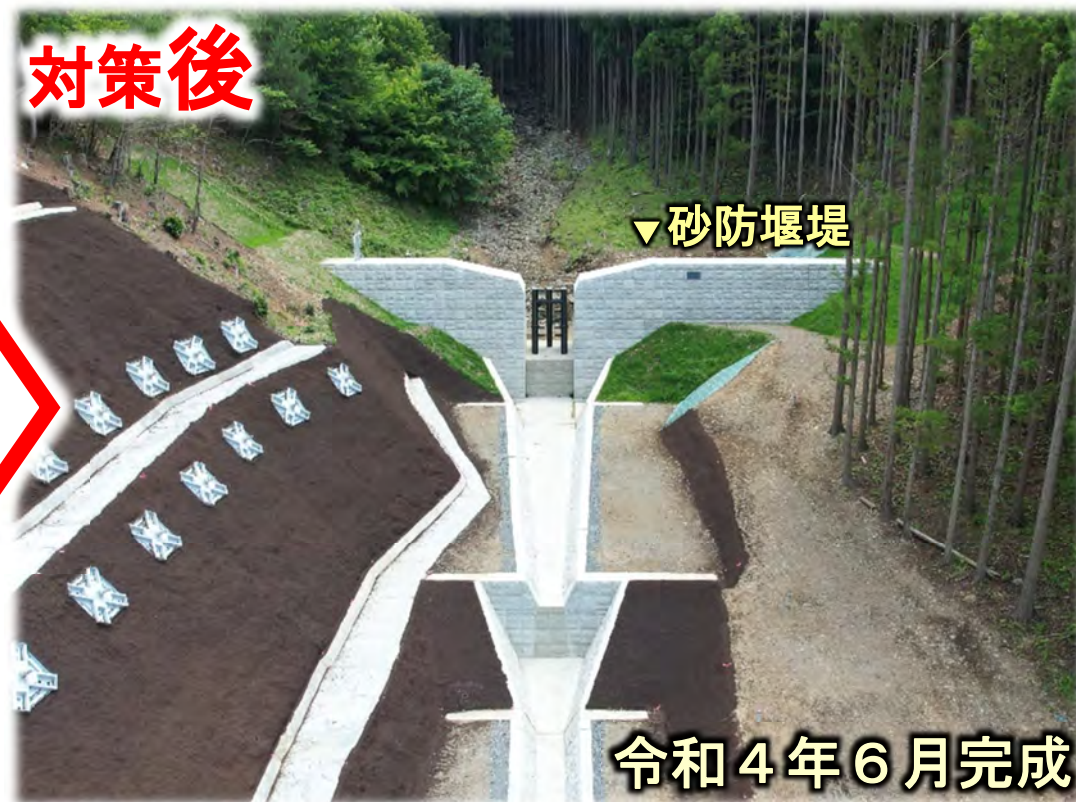
【土石流発生】令和元年 台風第19号  
（人家4戸 損壊）

▼砂防堰堤

土石流を捕捉し、土砂災害を軽減する砂防堰堤を建設し、  
下流の人家、市道などを保全しました。

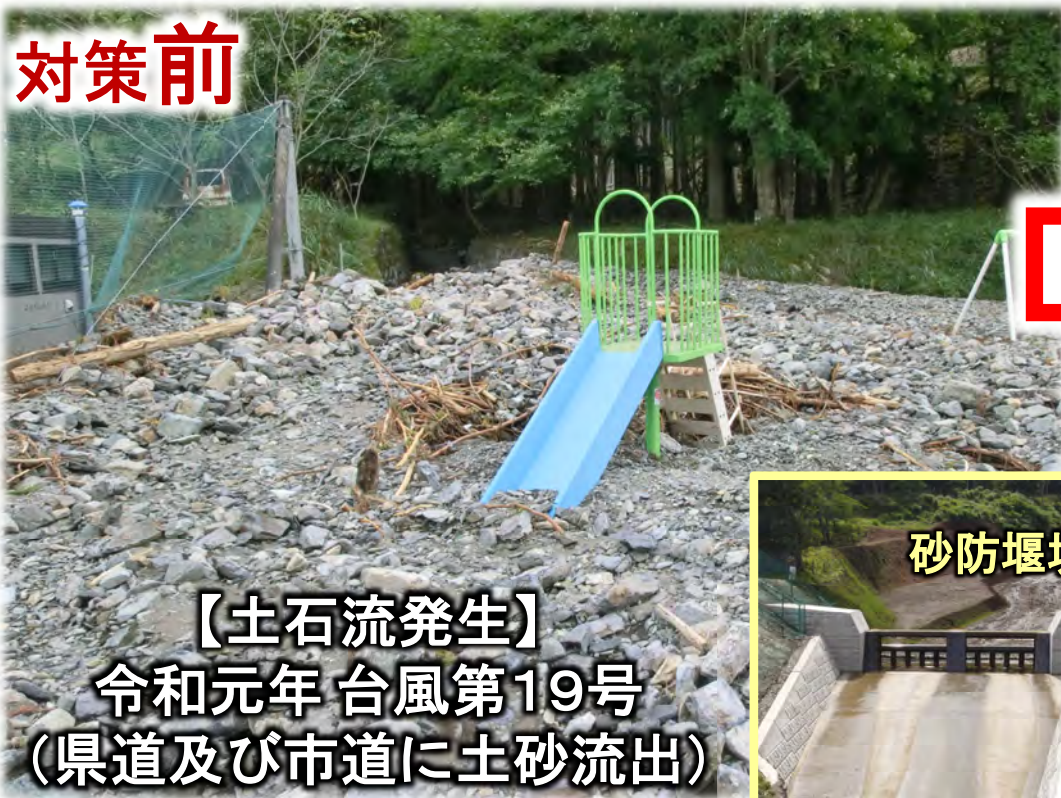
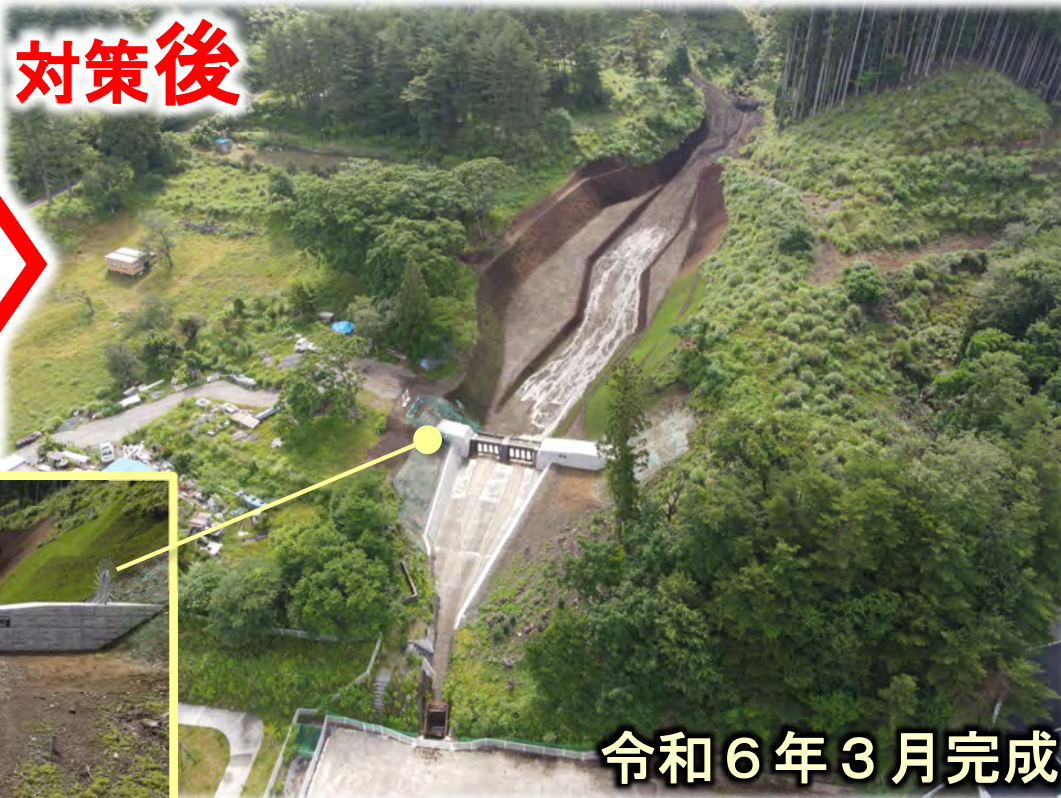
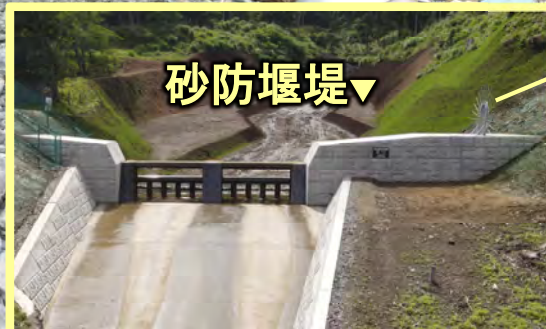
【土石流発生】  
令和元年 台風第19号  
（県道及び市道に土砂流出）

砂防堰堤▼

土石流を捕捉し、土砂災害を軽減する砂防堰堤を建設し、  
下流の人家などを保全しました。

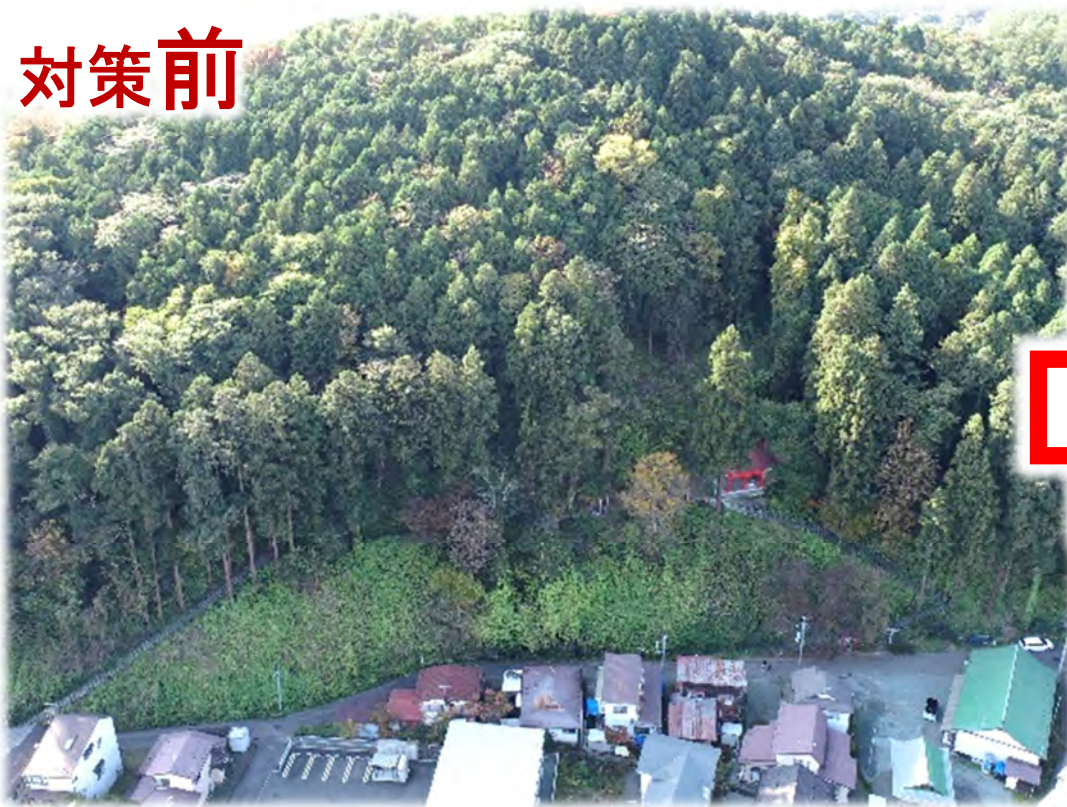
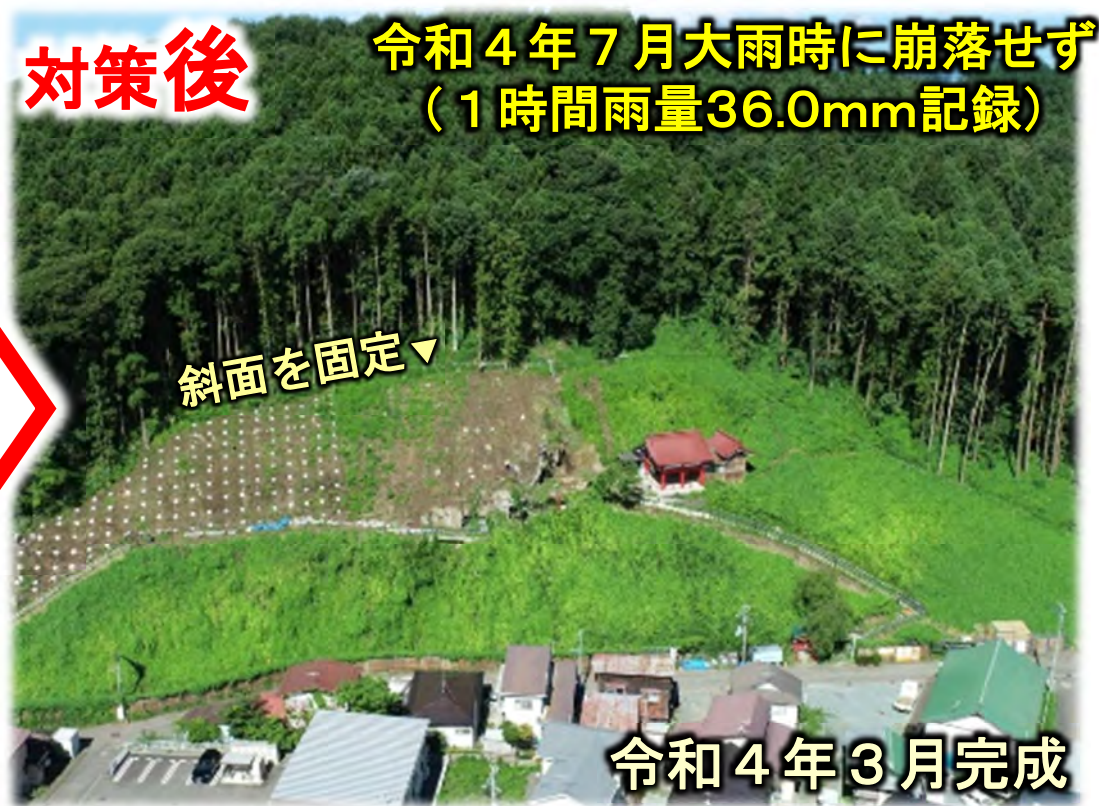
令和4年7月大雨時に崩落せず  
（1時間雨量36.0mm記録）

斜面を固定▼

がけ崩れの防止対策を実施し、人家などを保全しました。

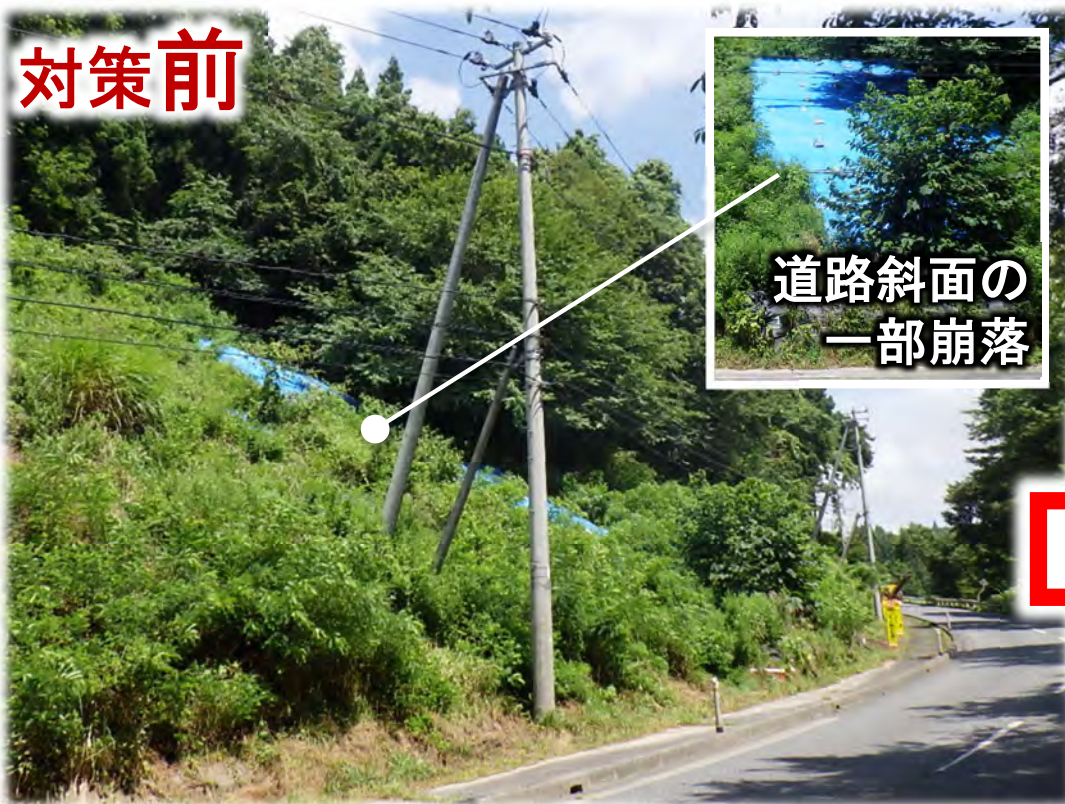
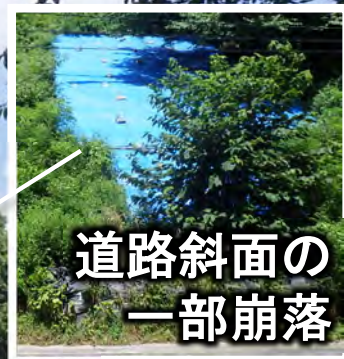
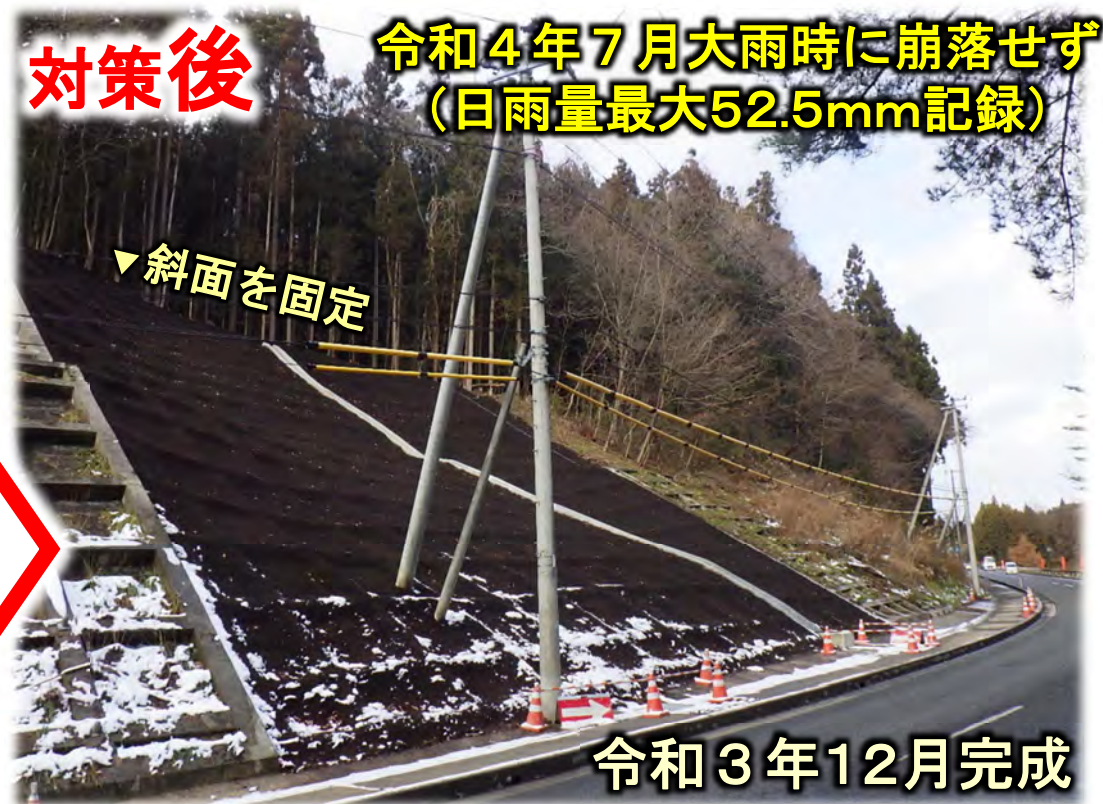
道路斜面の  
一部崩落

令和4年7月大雨時に崩落せず  
(日雨量最大52.5mm記録)

▼斜面を固定

崩落していた道路の斜面を、大雨時でも崩壊しないように枠で固定し、通行止めとなるリスクを低減しました。

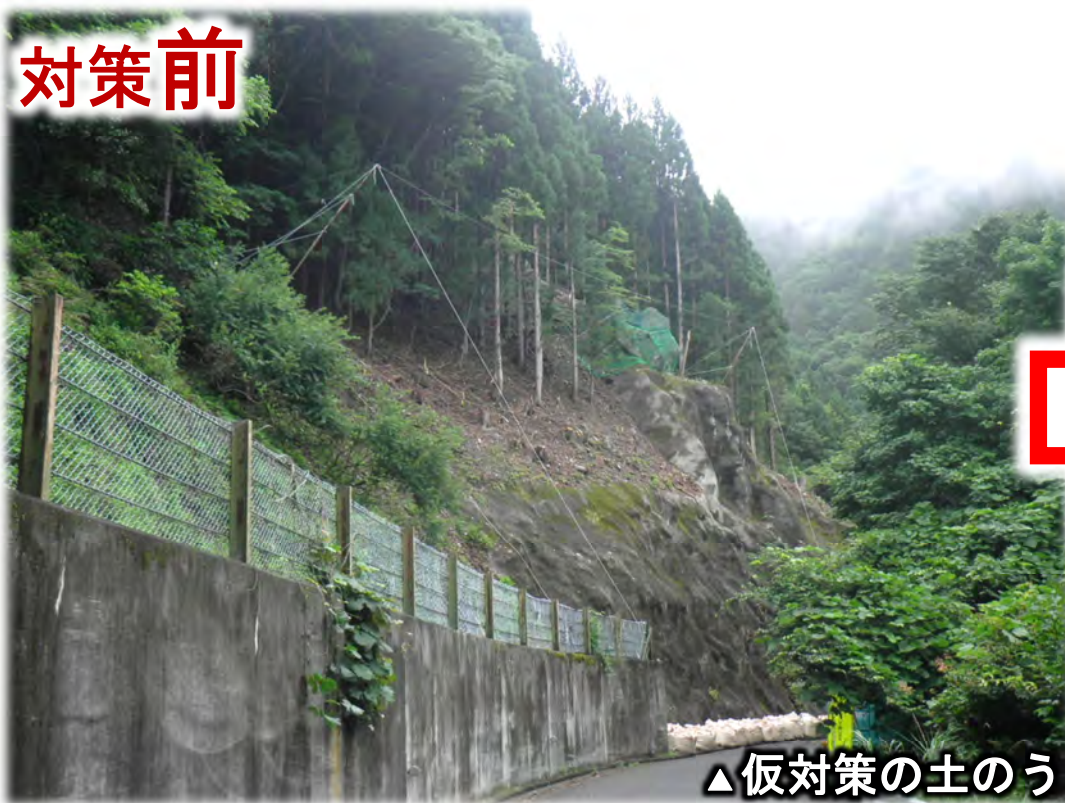
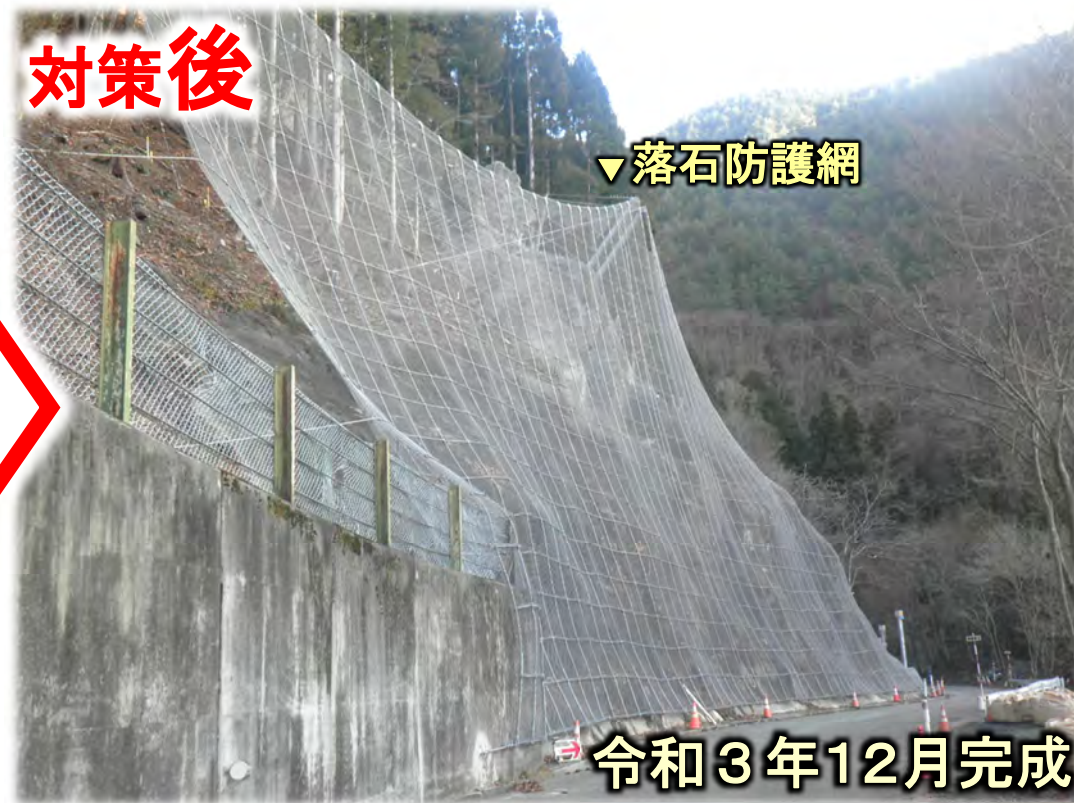
△仮対策の土のう

▼落石防護網

道路の斜面からの落石を防止する網を設置し、  
通行止めとなるリスクを低減しました。

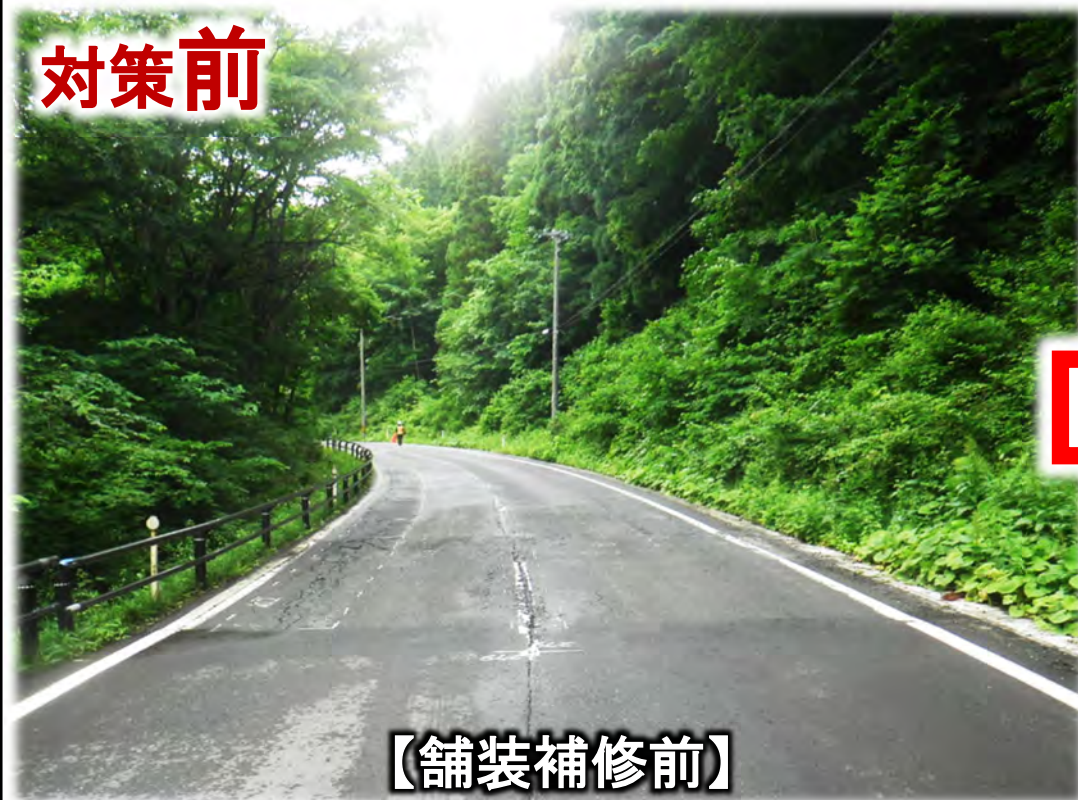
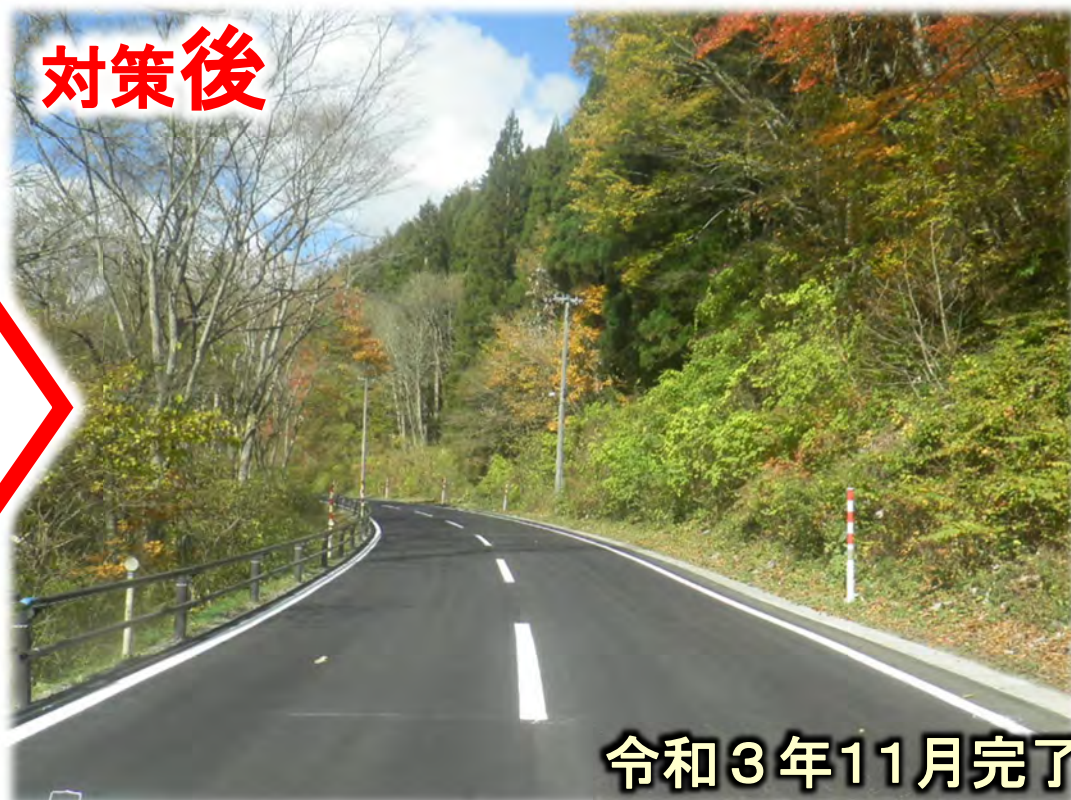
【舗装補修前】

劣化した舗装を補修したことで、安全に走行できるようになりました。

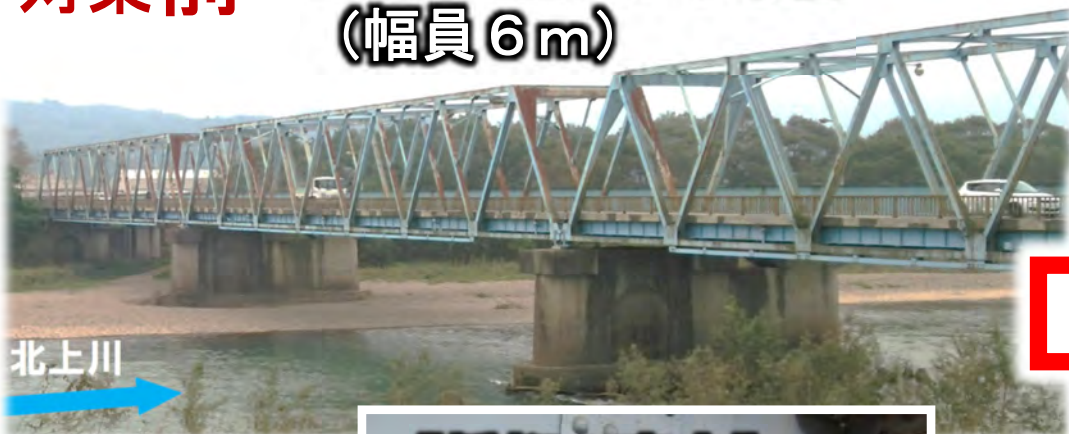
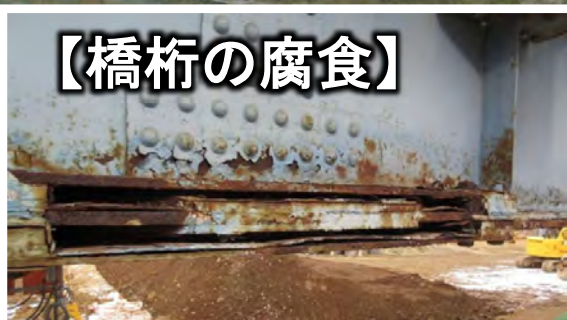
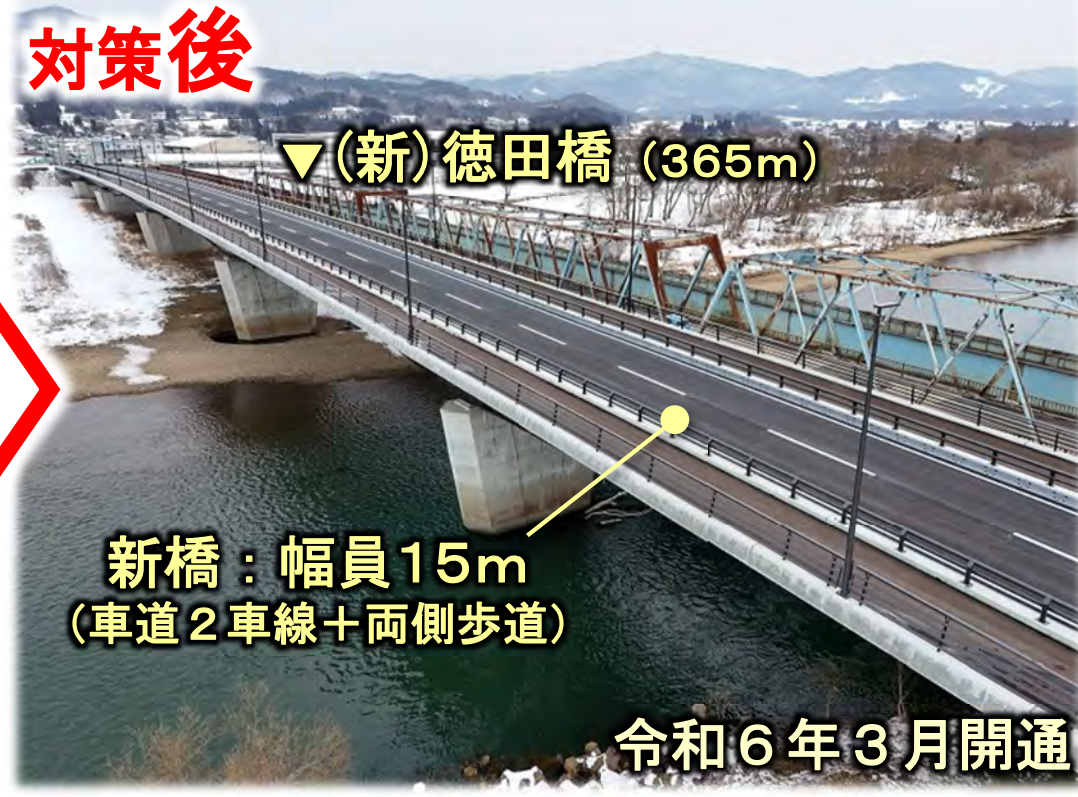
旧橋：昭和37年架橋  
（幅員6m）

【橋桁の腐食】

▼（新）徳田橋（365m）

新橋：幅員15m  
（車道2車線＋両側歩道）

- ・ 架橋後50年以上経過し老朽化した徳田橋を架け替えました。
- ・ 旧橋は大型車のすれ違いが難しかったため、新橋は幅を広げました。

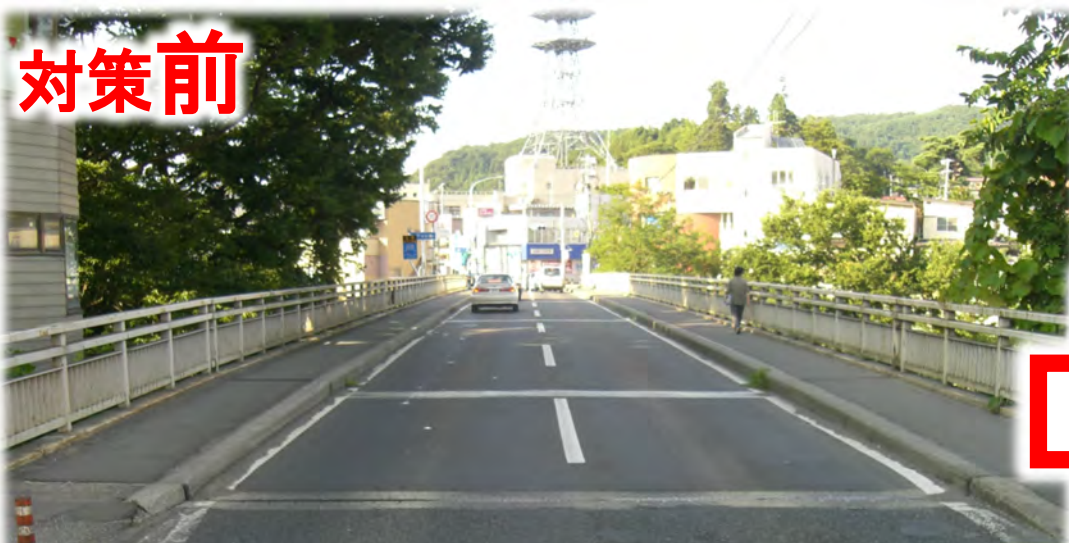
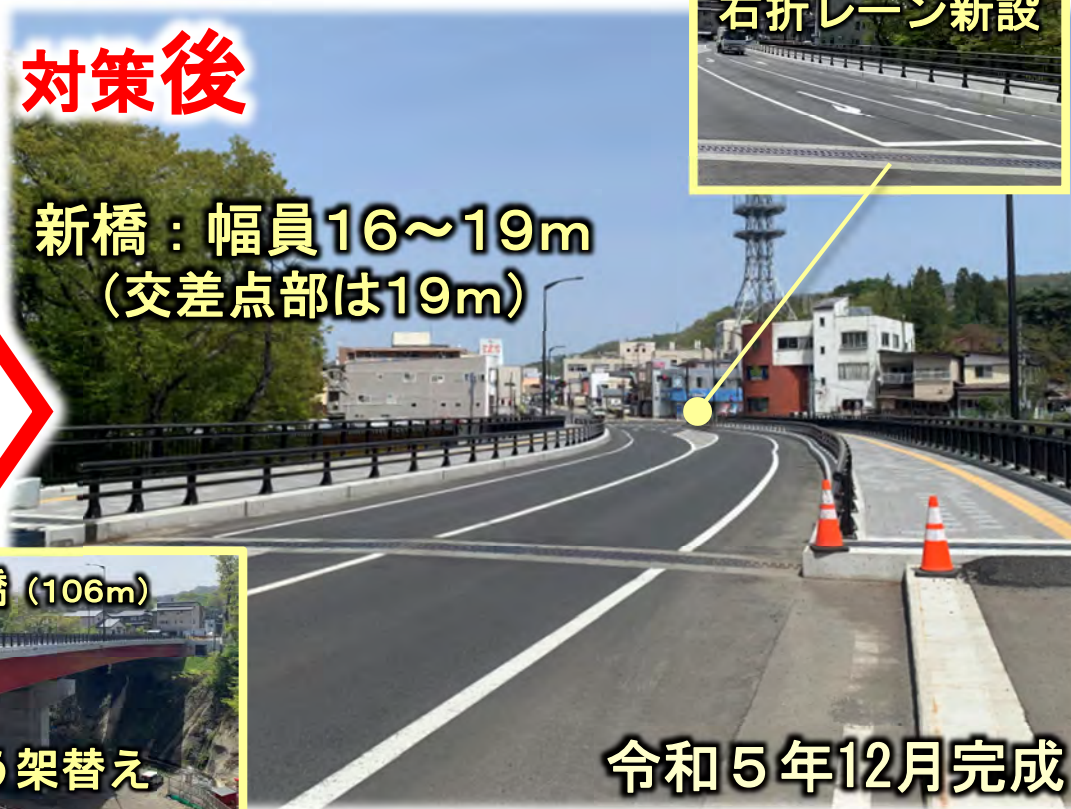
旧橋：昭和25年完成  
（幅員 9 m）

新橋：幅員16～19m  
（交差点部は19m）

右折レーン新設

▼（新）岩谷橋（106m）

都市の円滑な交通を確保するため、都市計画道路を整備しました。

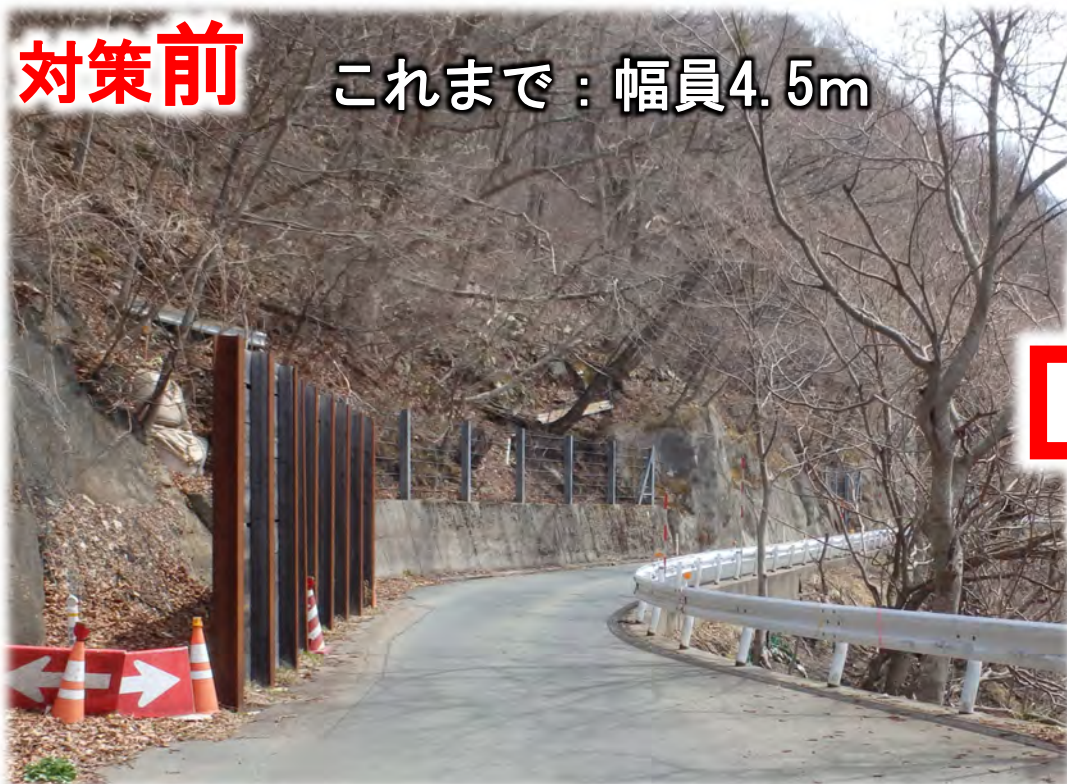
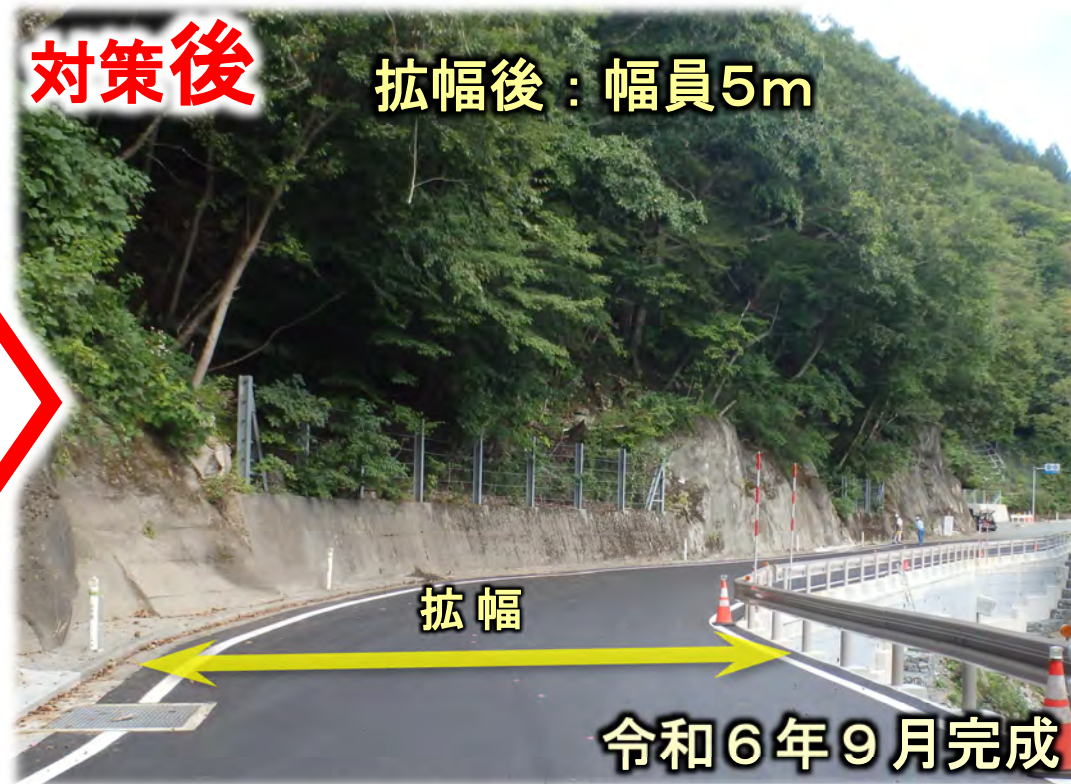
これまで：幅員4.5m

拡幅後：幅員5m

大型車同士のすれ違いが困難であったため、道路を拡幅しました。

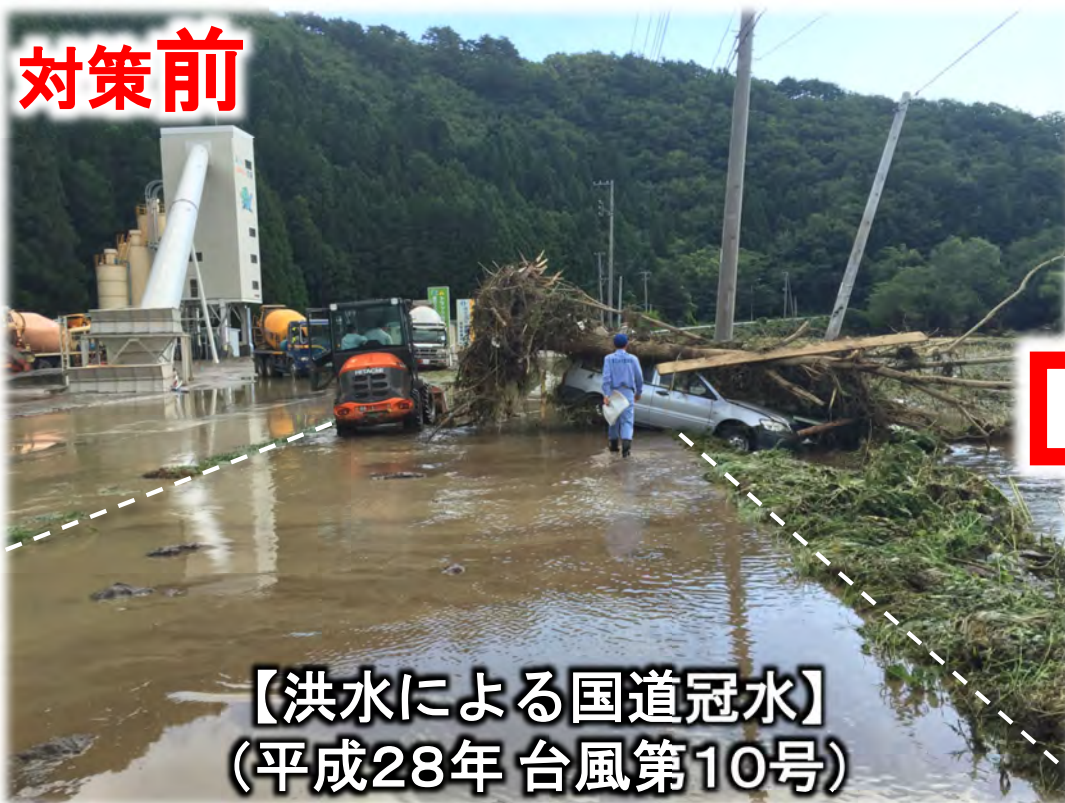
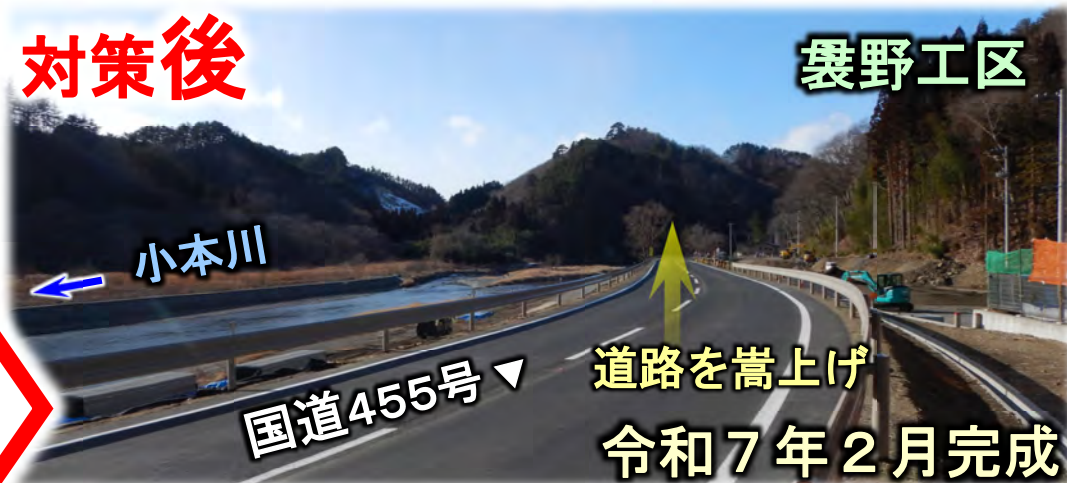
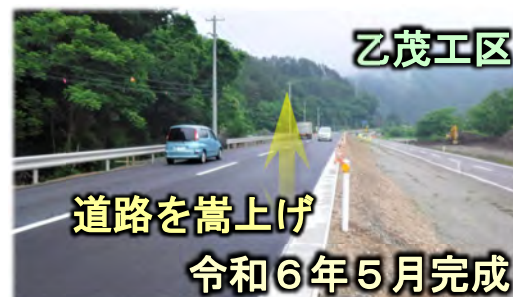
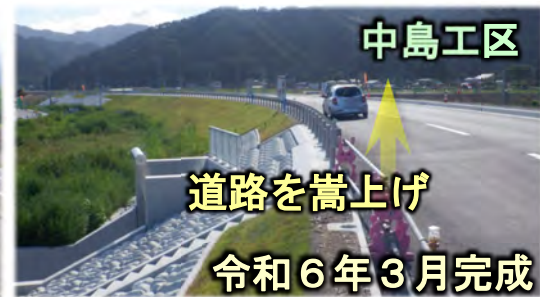
【洪水による国道冠水】  
（平成28年 台風第10号）

道路を嵩上げ

平成28年 台風第10号での被害を受けて、  
洪水の際の道路の冠水対策として、道路の嵩上げなどを行いました。

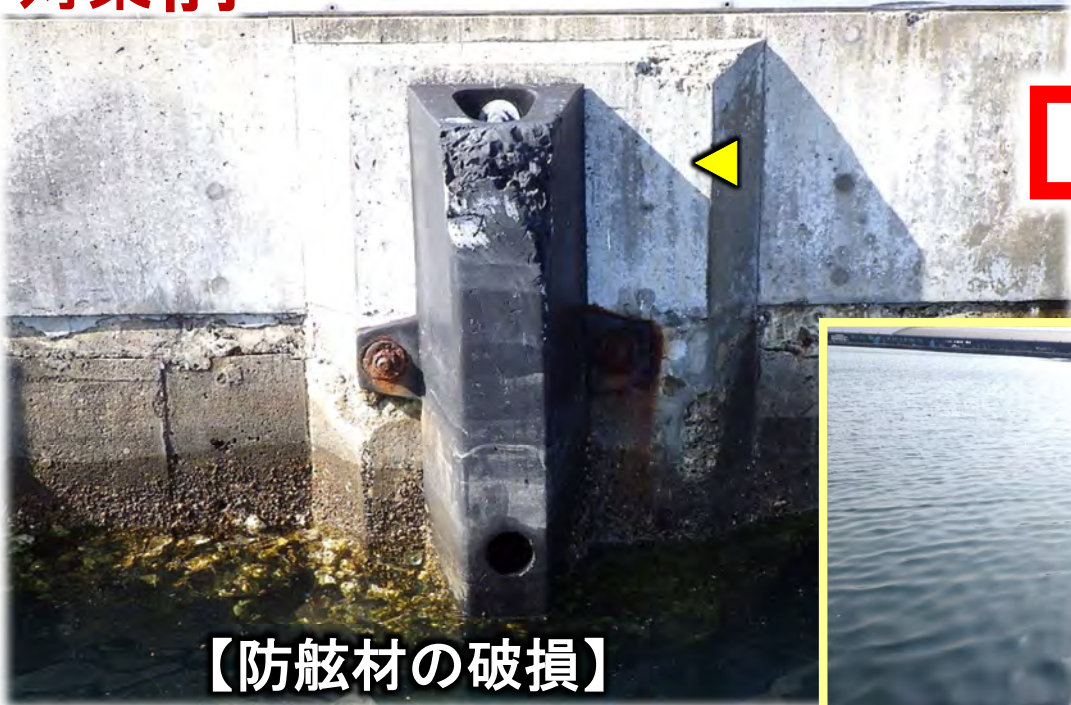
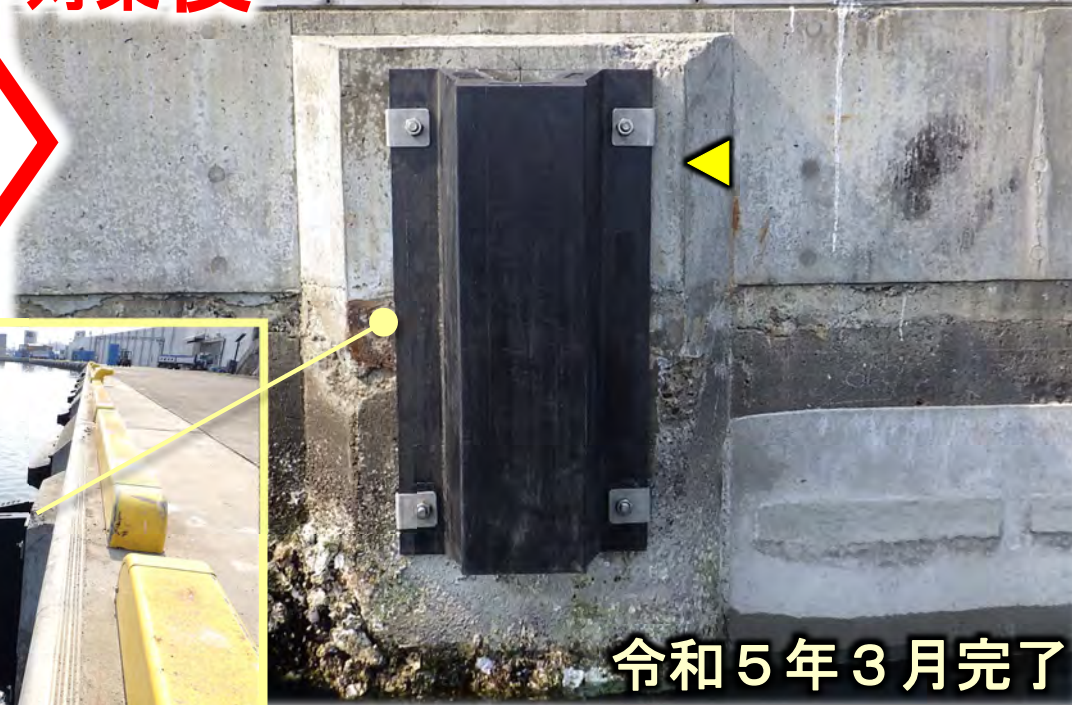
【防舷材の破損】

破損していた防舷材※を更新したことで、船舶が安全に係留できるようになりました。  
(※防舷材は船舶と岸壁の間のクッション材)
