防災・減災、国土強靭化のための 5か年加速化対策

効果事例

岩手県
Iwate Prefecture

河川

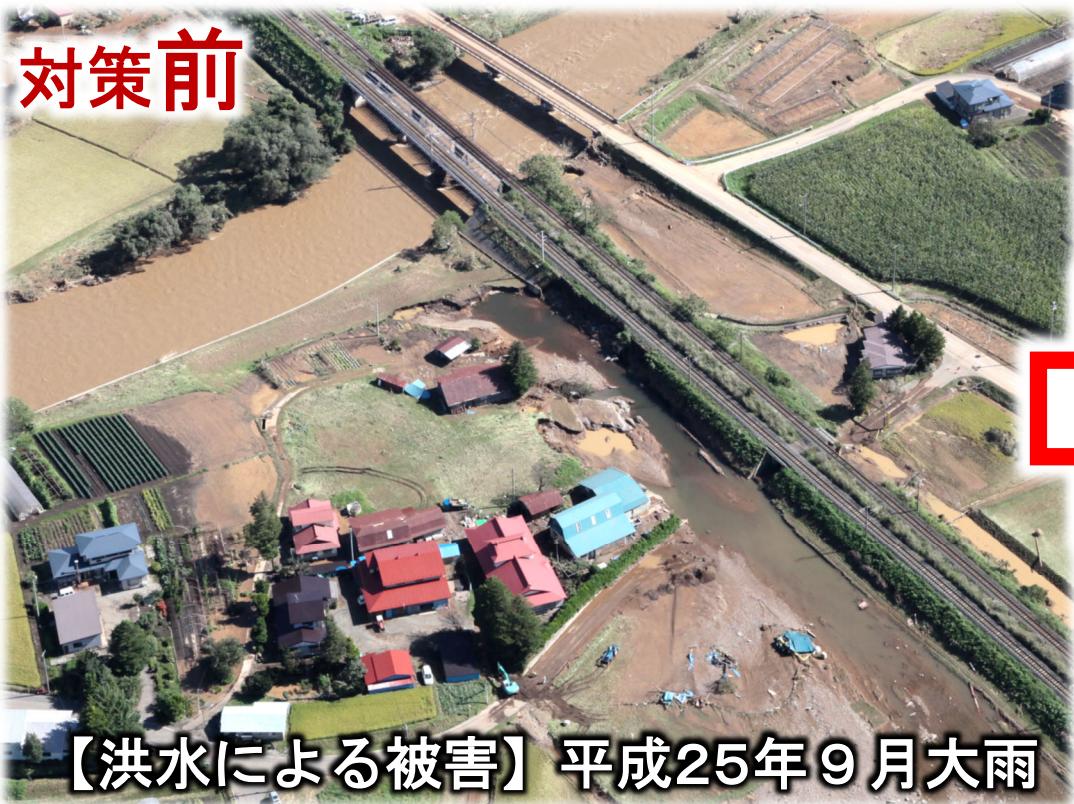
【洪水による被害】平成25年9月大雨

平成25年9月の大霖での被害を受けて、
再度の災害が生じないよう、川幅を広げ、護岸及び堤防の整備を実施しました。

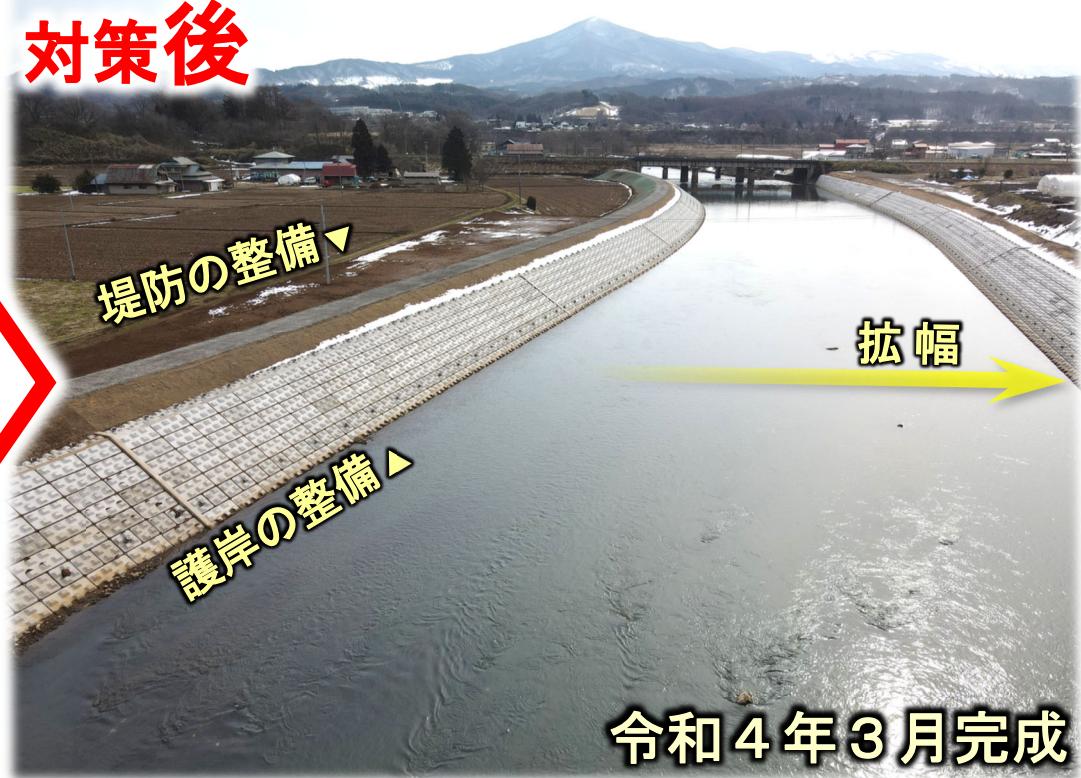
令和4年3月完成

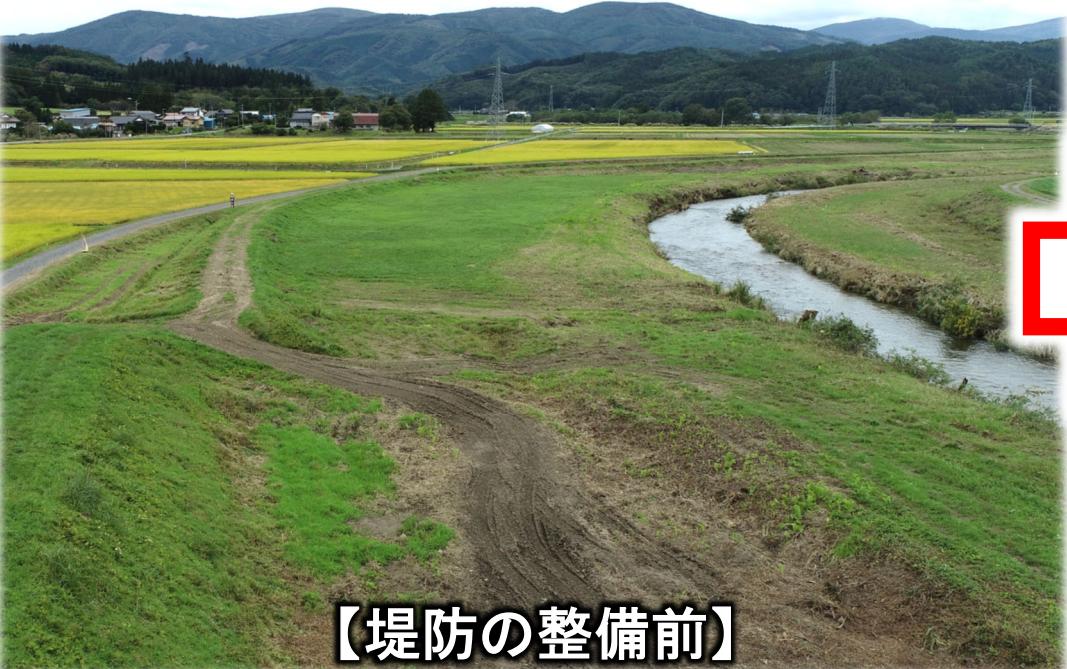
【堤防の整備前】

度重なる大雨による洪水被害を受けて、
再度の災害が生じないよう、堤防等を整備しました。

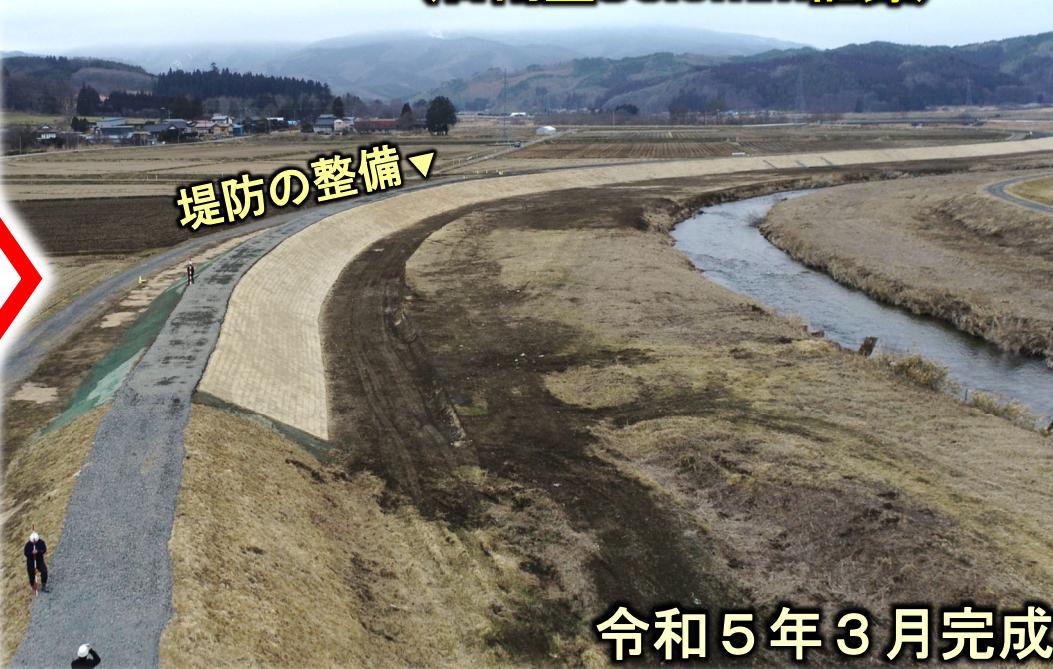
令和5年8月降雨時 浸水被害なし
(日雨量86.0mm記録)

令和5年3月完成

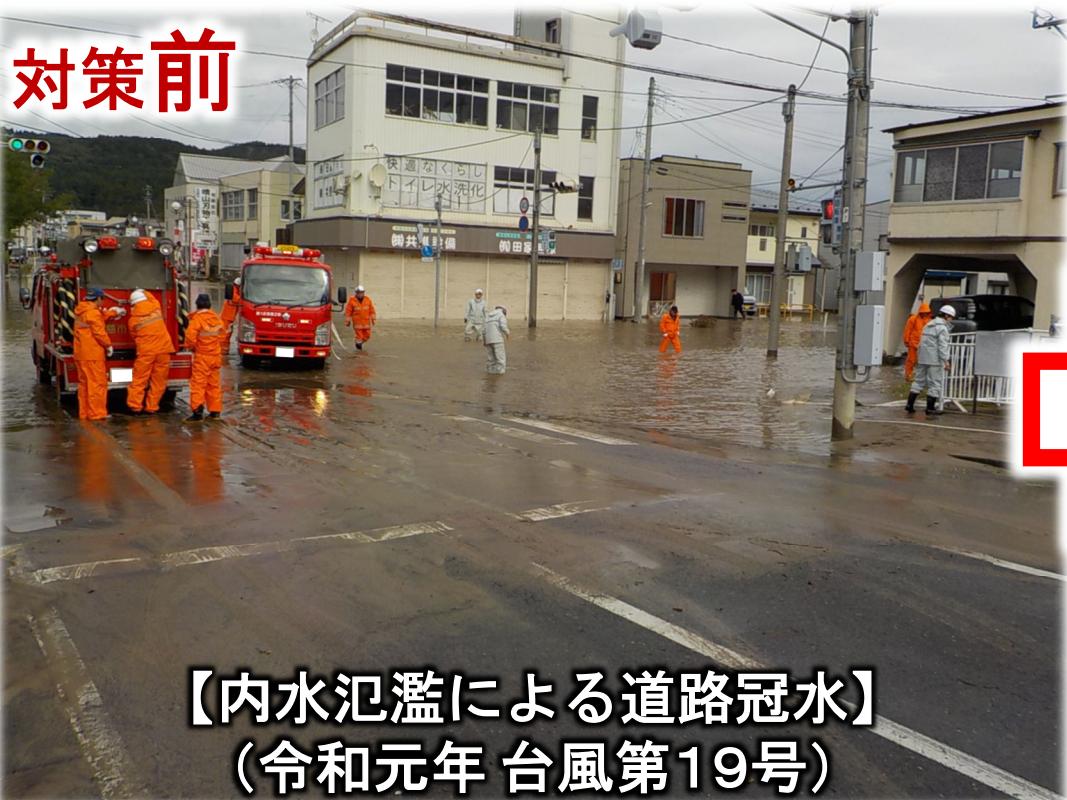
【内水氾濫による道路冠水】
(令和元年 台風第19号)

令和元年 東日本台風での被害を受けて、内水対策として、
強制排水ポンプが付いた逆流防止のためのゲートを設置しました。

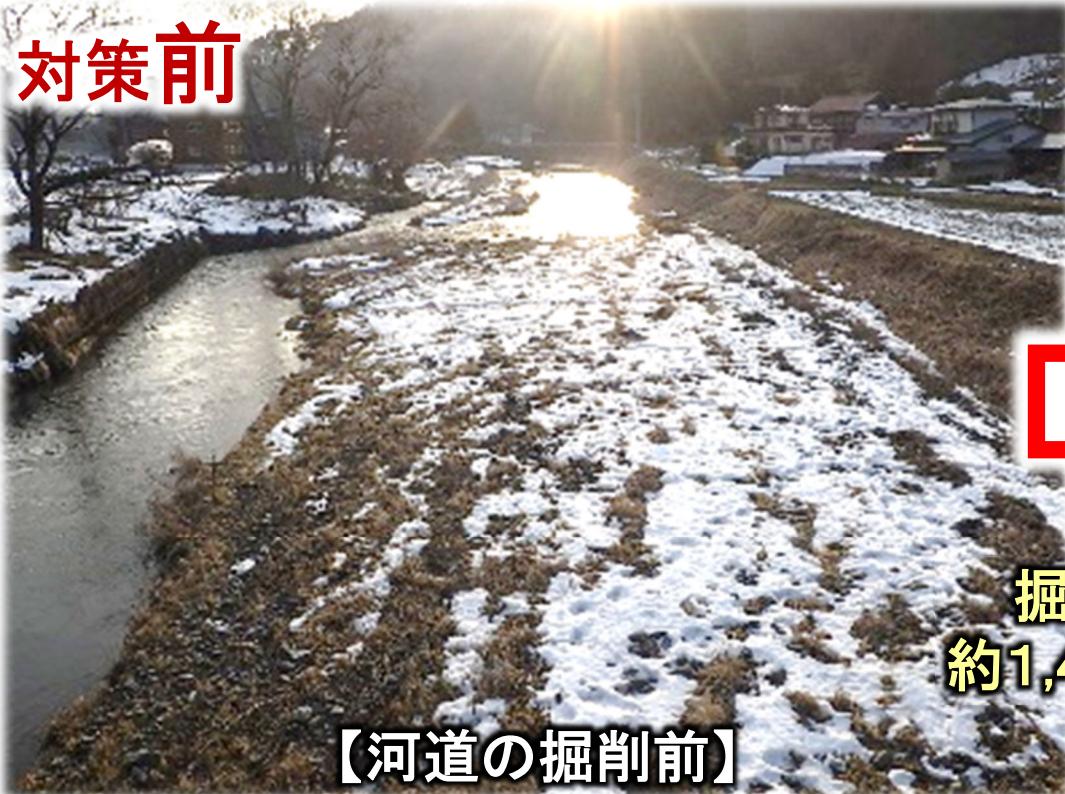
【河道の掘削前】

河川に堆積した土砂を撤去し、水がスムーズに流れるようにしたことで、洪水被害が発生するリスクを低減しました。

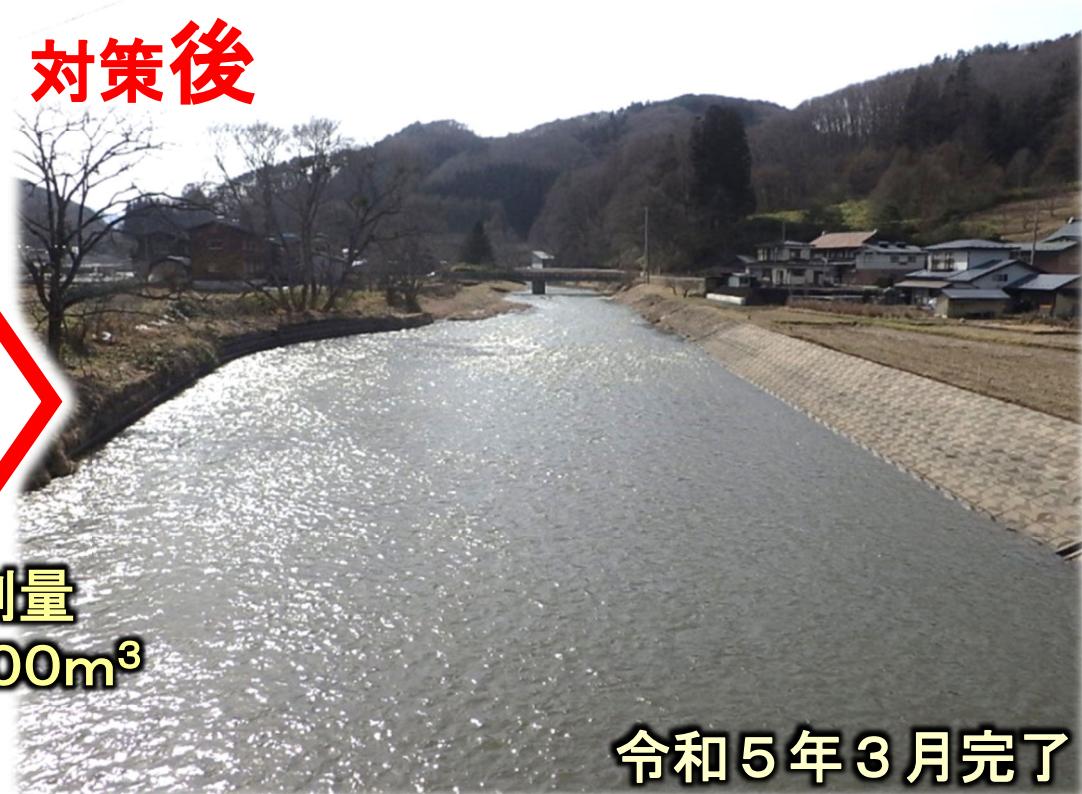
令和5年3月完了

掘削量
約1,400m³

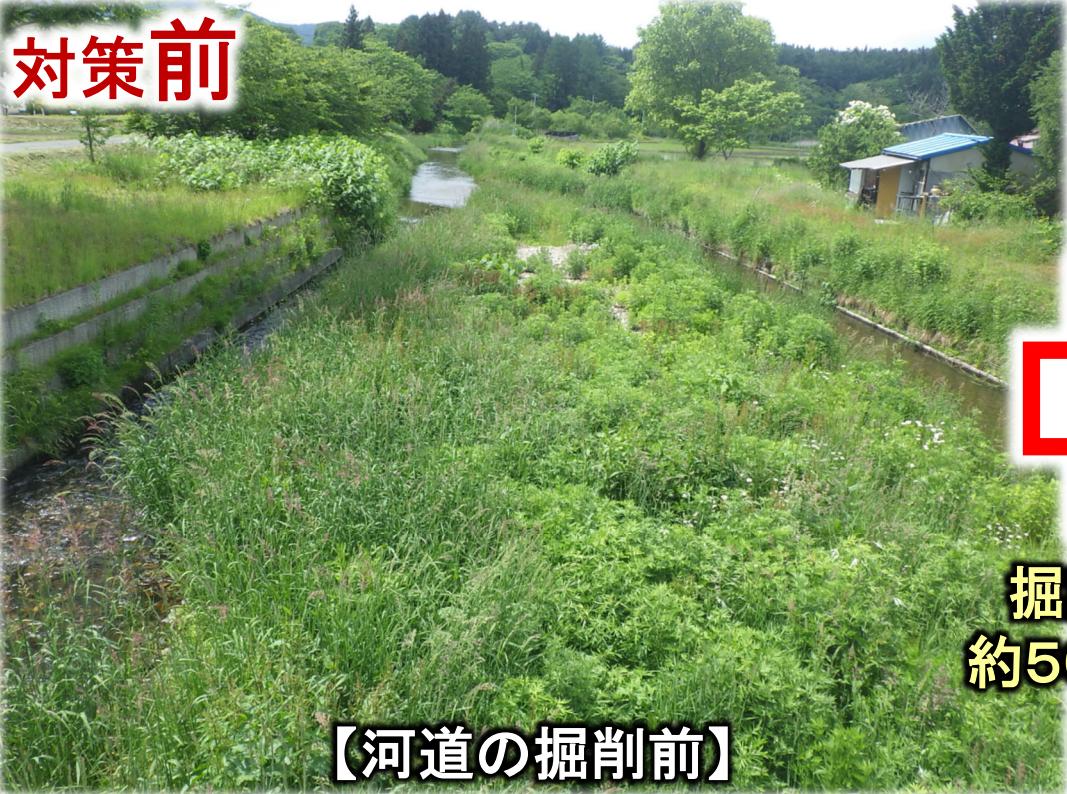
【河道の掘削前】

河川に堆積した土砂を撤去し、水がスムーズに流れるようにしたことで、洪水被害が発生するリスクを低減しました。

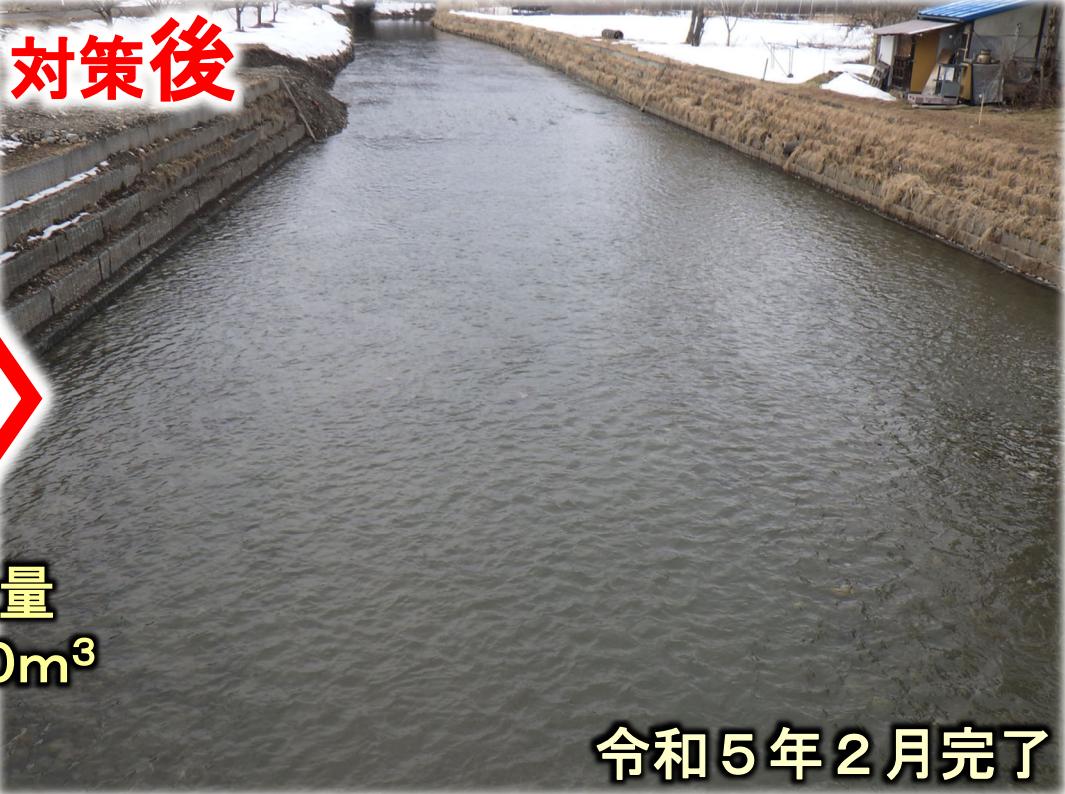
掘削量
約500m³

令和5年2月完了

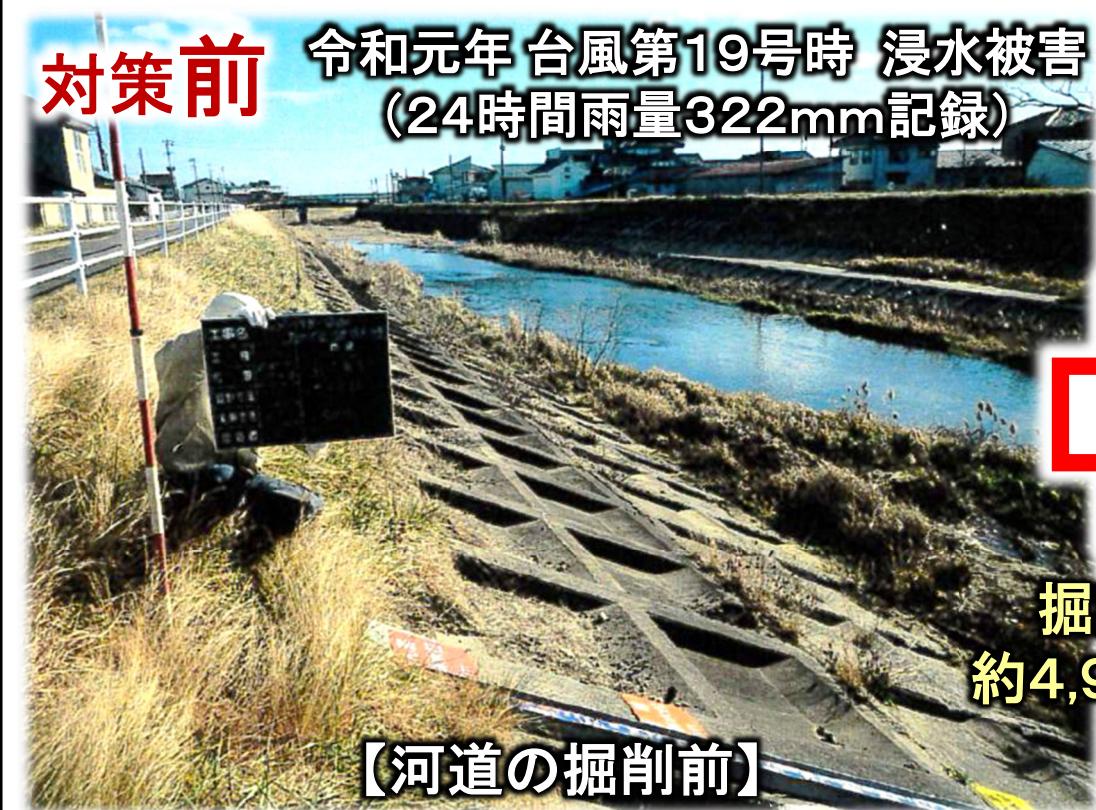
対策前 令和元年 台風第19号時 浸水被害
(24時間雨量322mm記録)

【河道の掘削前】

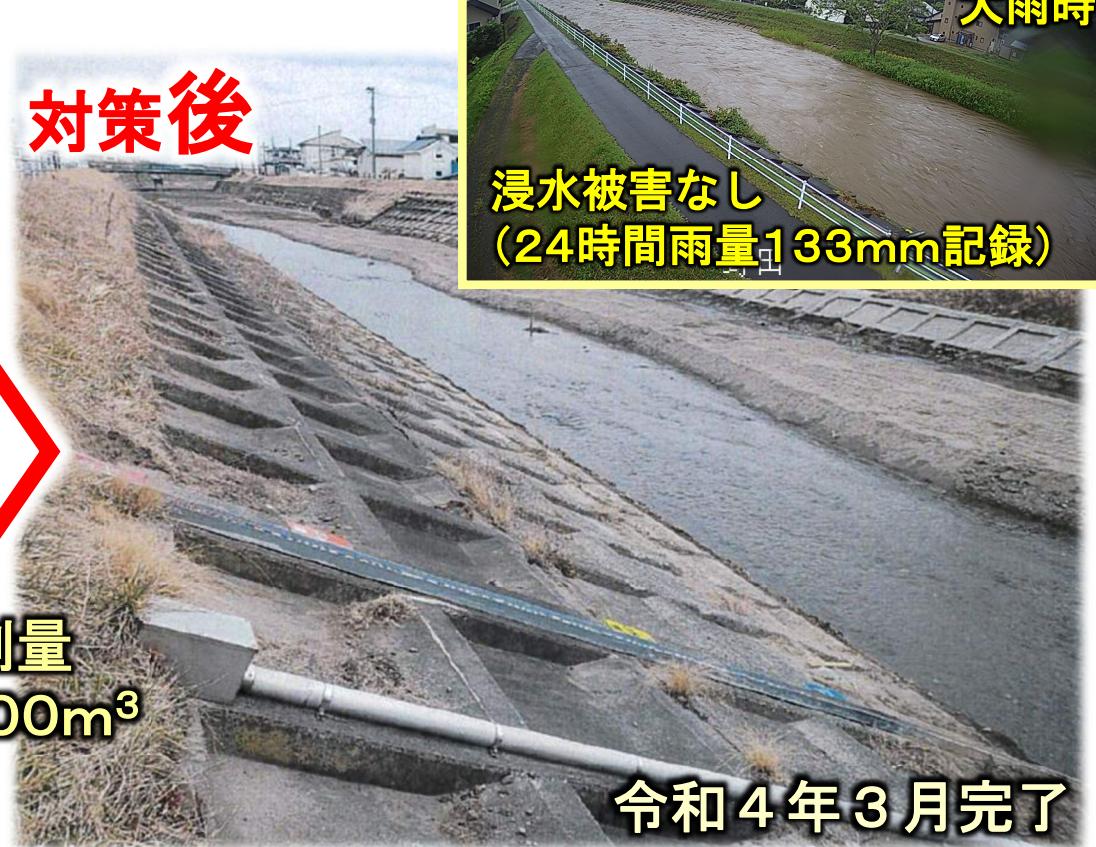
掘削量
約4,900m³

令和4年3月完了

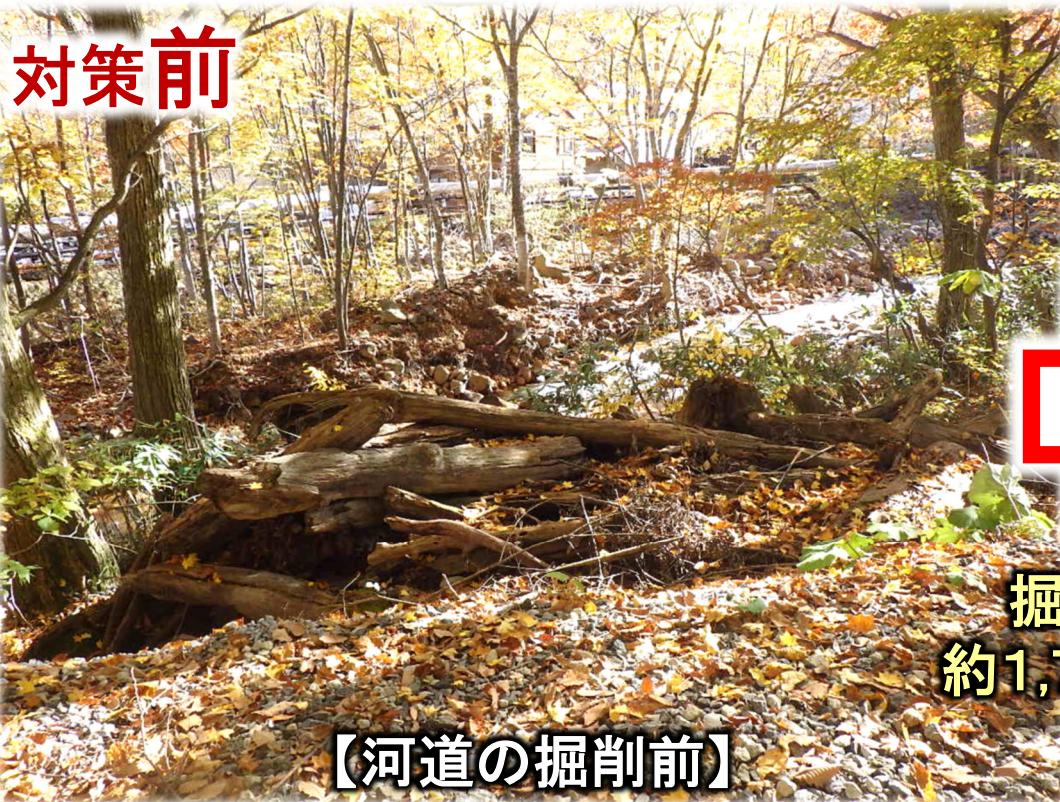
【河道の掘削前】

河川に堆積した土砂を撤去し、水がスムーズに流れるようにしたことで、洪水被害が発生するリスクを低減しました。

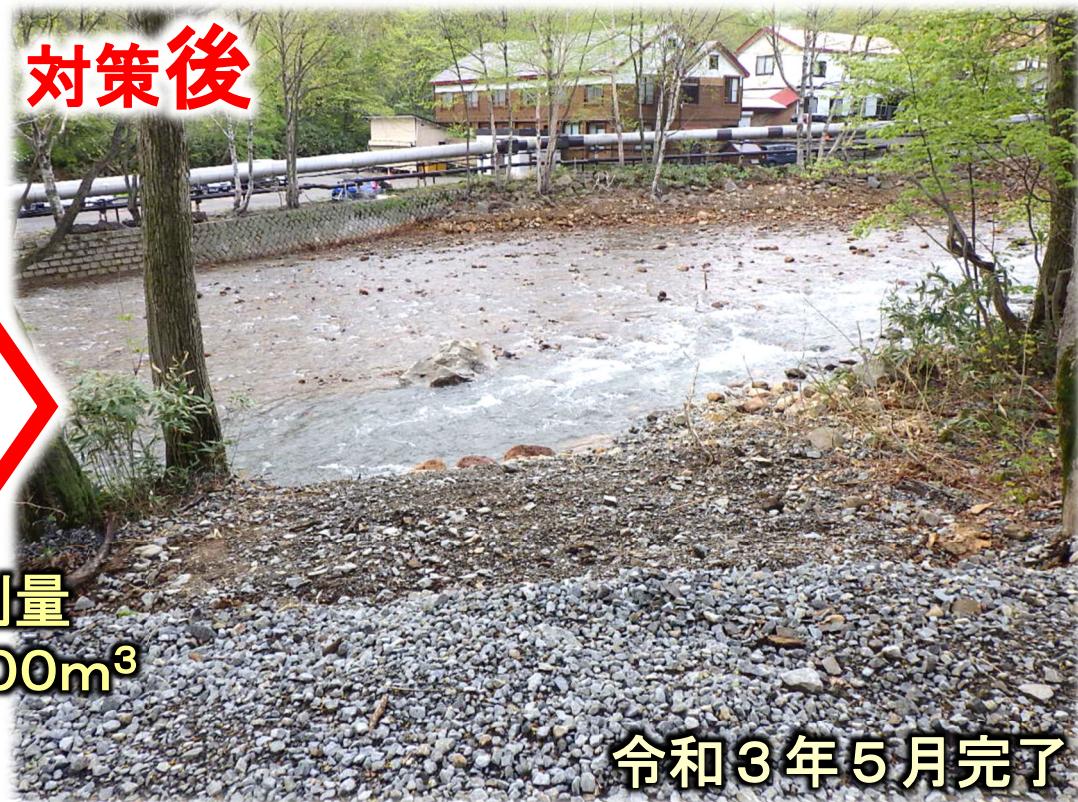
令和3年5月完了

掘削量
約1,700m³

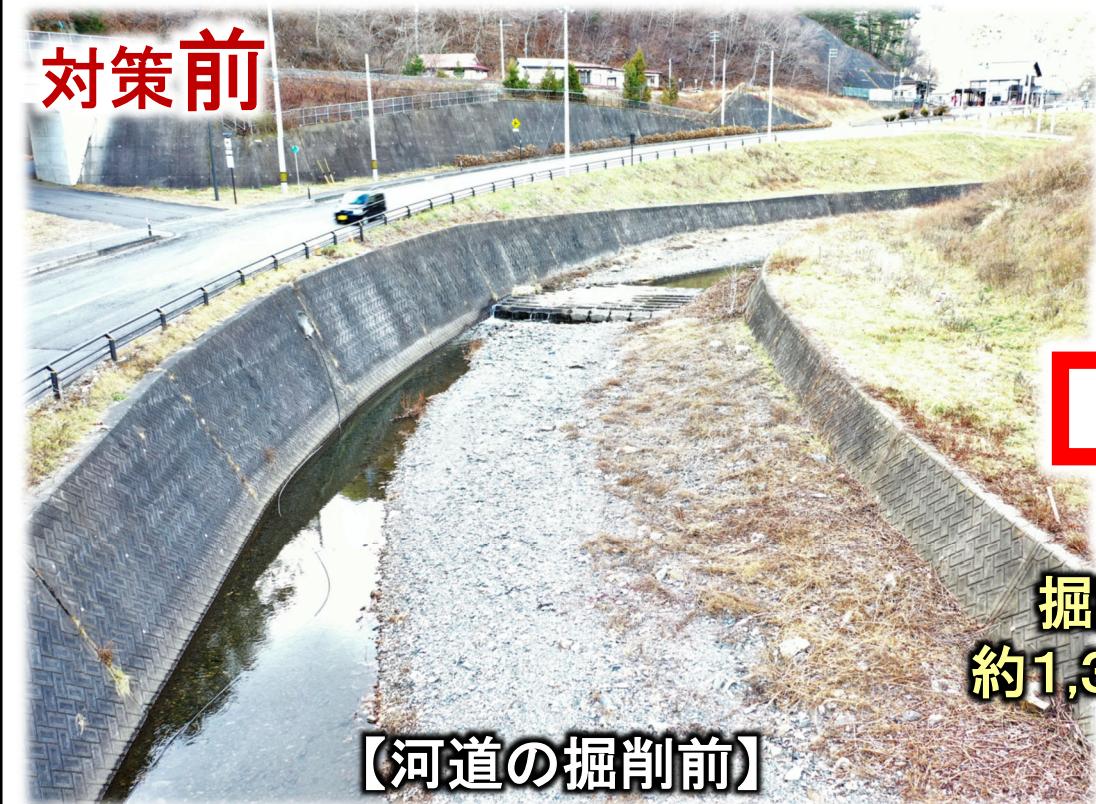
【河道の掘削前】

河川に堆積した土砂を撤去し、水がスムーズに流れるようにしたことで、洪水被害が発生するリスクを低減しました。

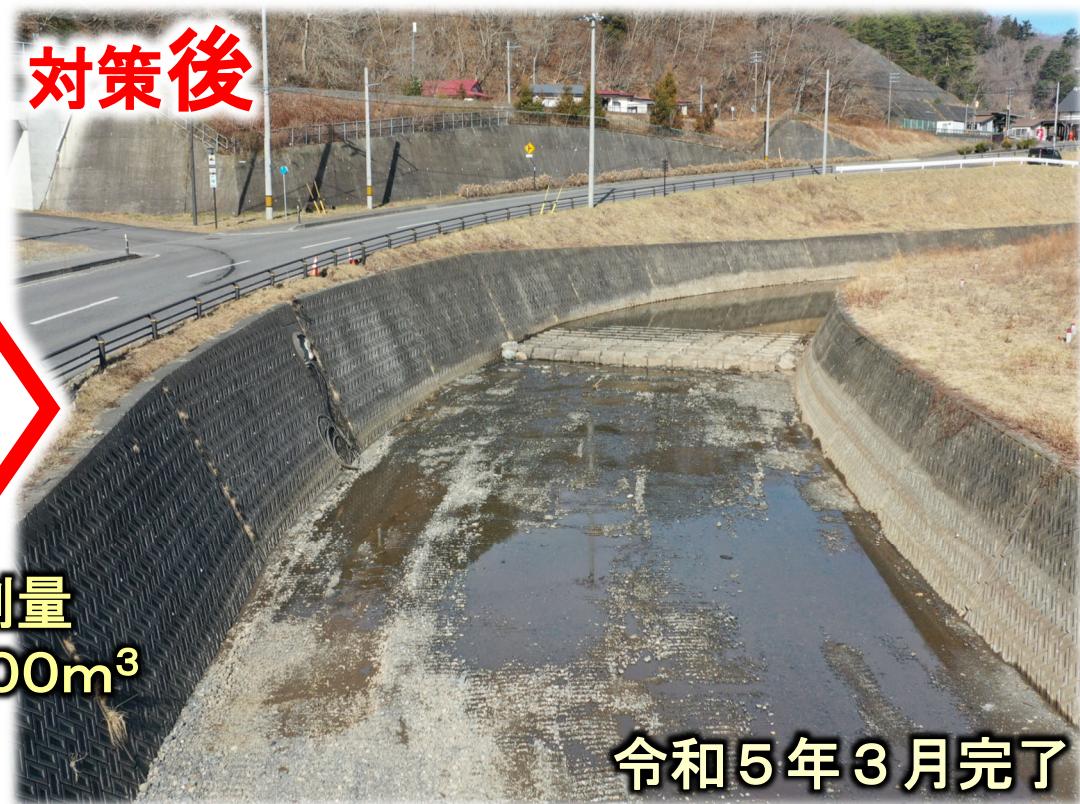
掘削量
約1,300m³

令和5年3月完了

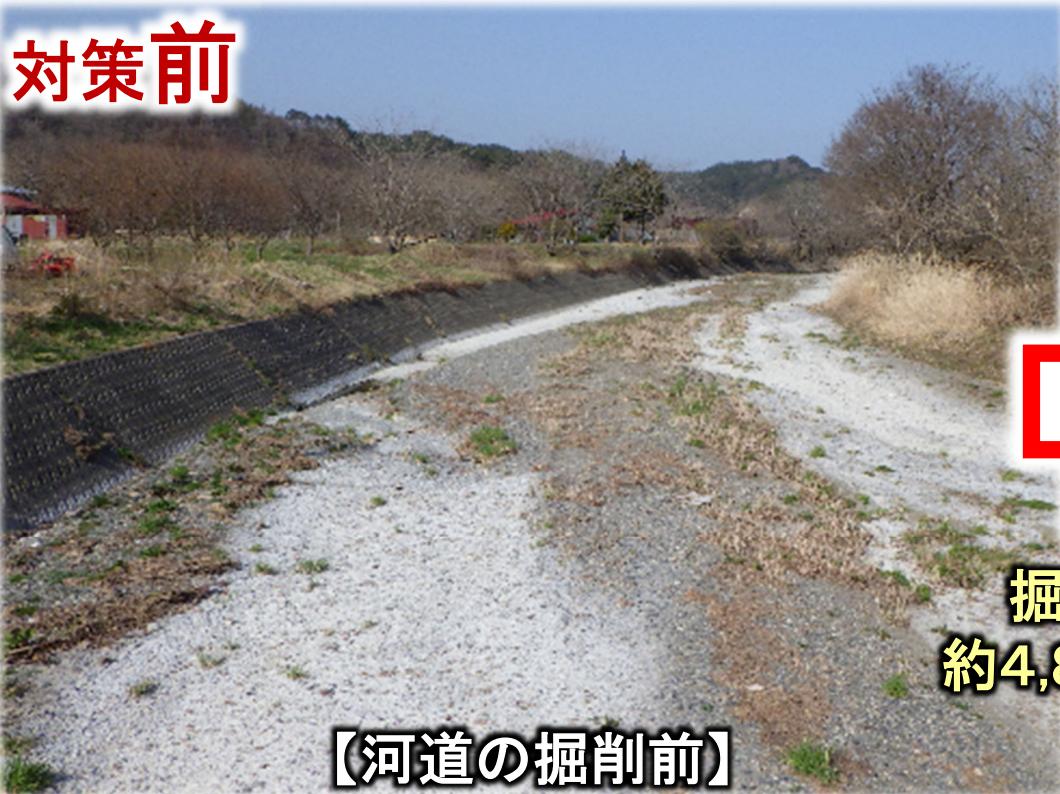
【河道の掘削前】

河川に堆積した土砂を撤去し、水がスムーズに流れるようにしたことで、洪水被害が発生するリスクを低減しました。

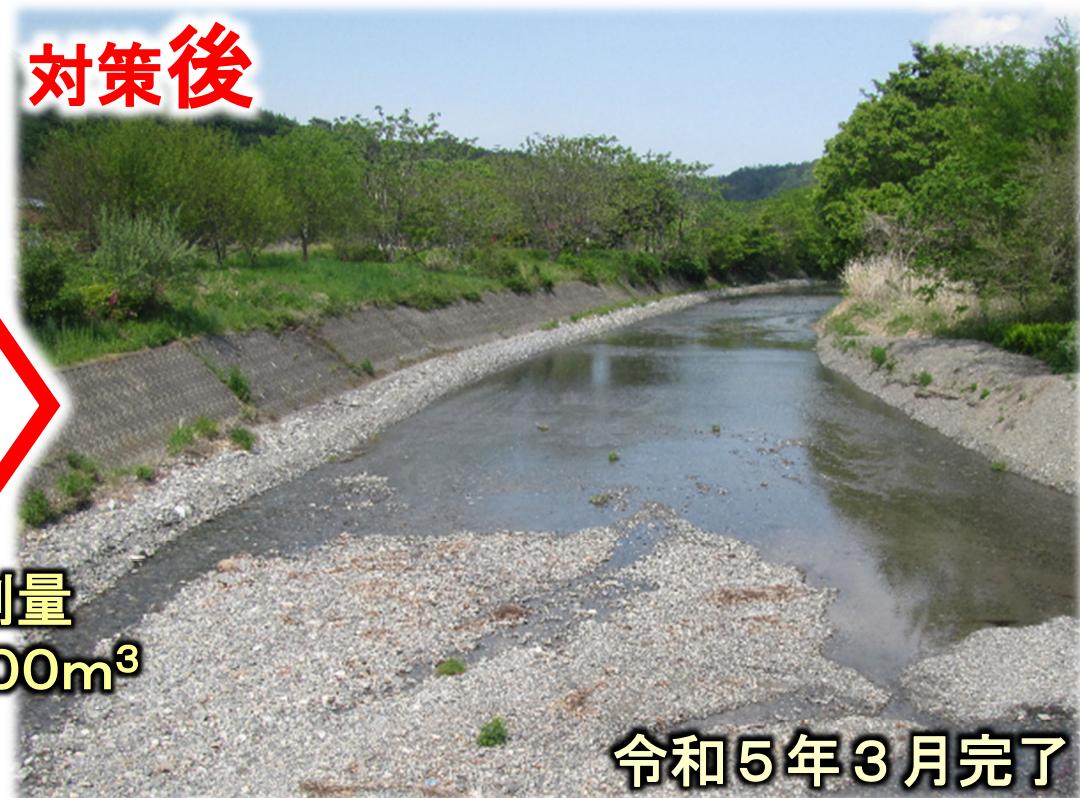
令和5年3月完了

掘削量
約4,800m³

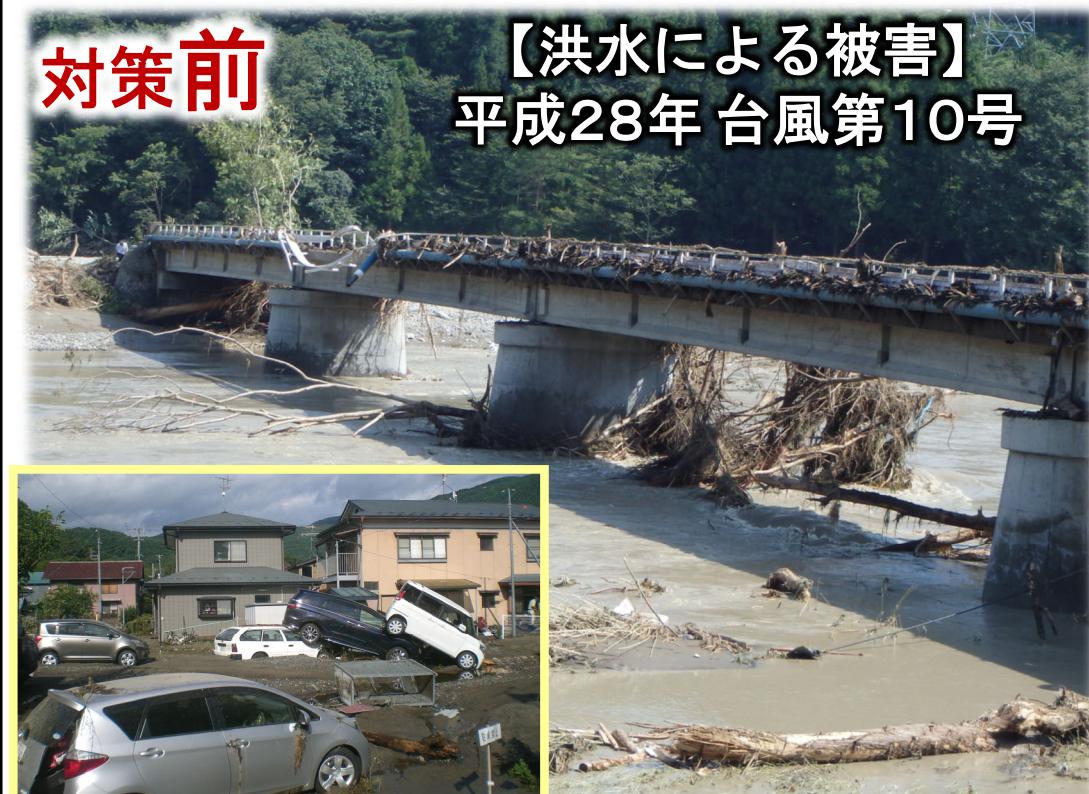
【洪水による被害】
平成28年 台風第10号

平成28年台風第10号での洪水被害を受けて、
再度の災害が生じないよう、堤防の整備や河道の拡幅を進めています。

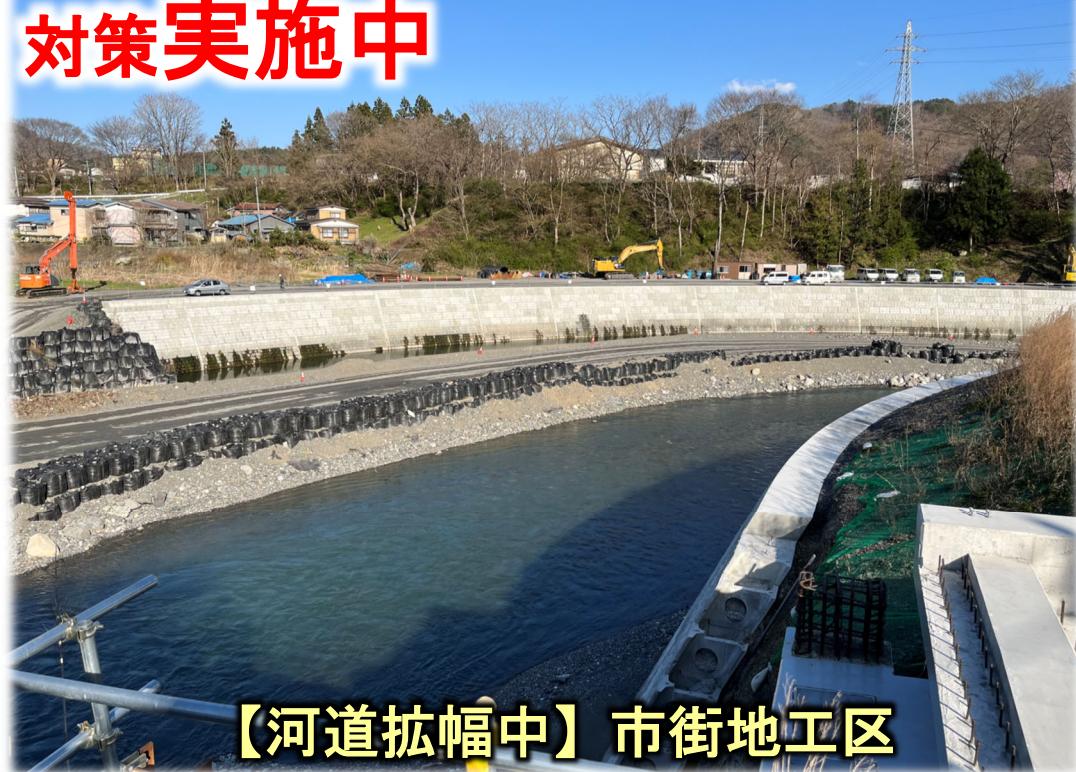
【河道拡幅中】市街地工区

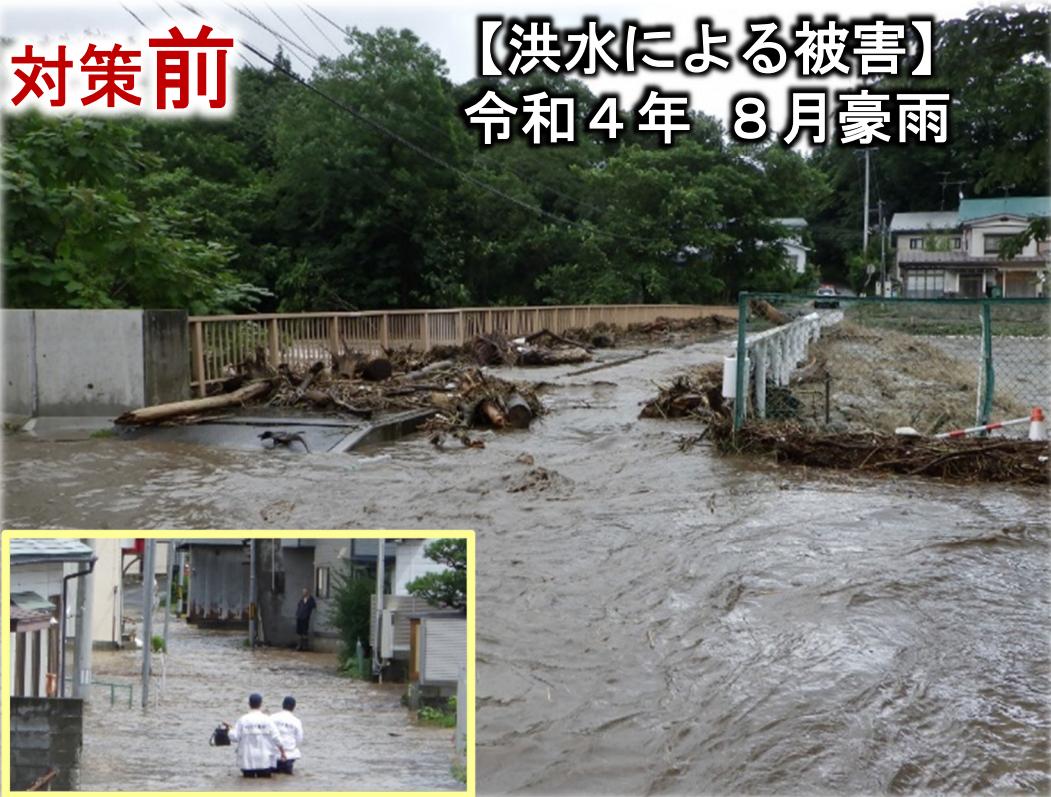
【洪水による被害】
令和4年 8月豪雨

令和4年 8月豪雨での洪水被害を受けて、
再度の災害が生じないよう、堤防の整備や河道の拡幅を進めています。

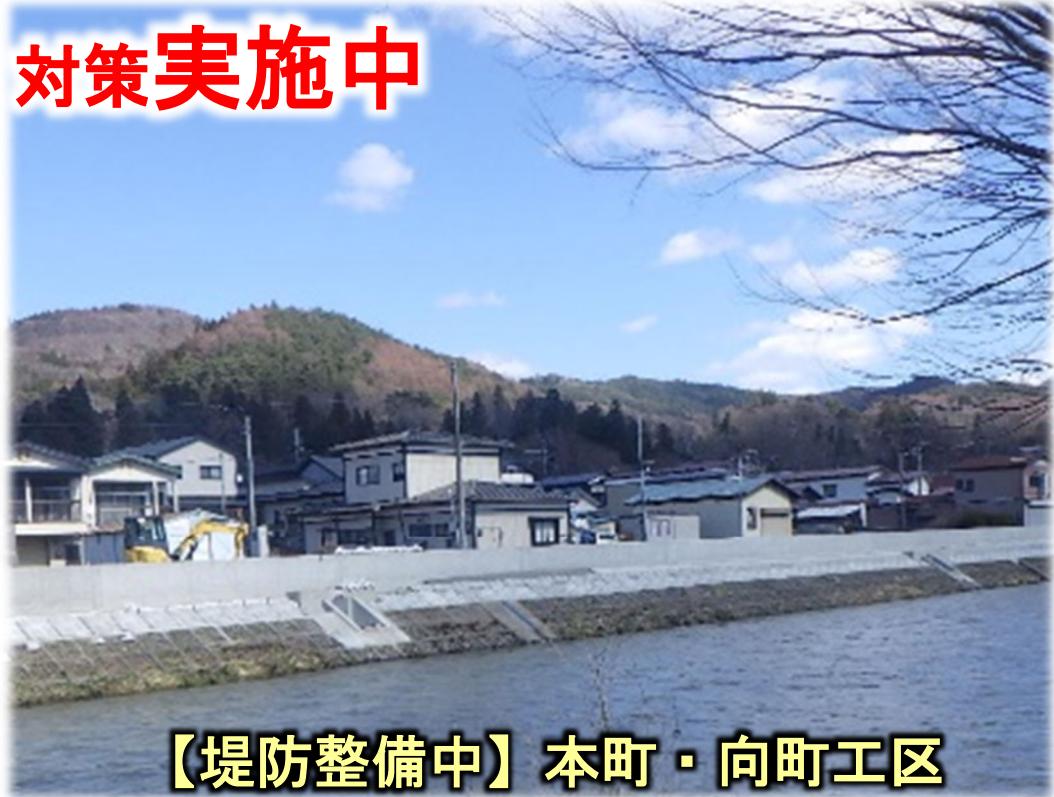
【堤防整備中】本町・向町工区

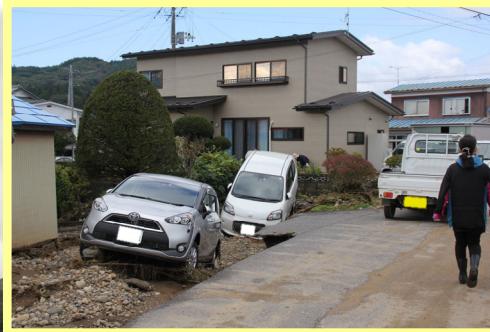
【洪水による被害】
令和元年 台風第19号

河道を付け替えることにより、住宅地の浸水被害の軽減を図ります。

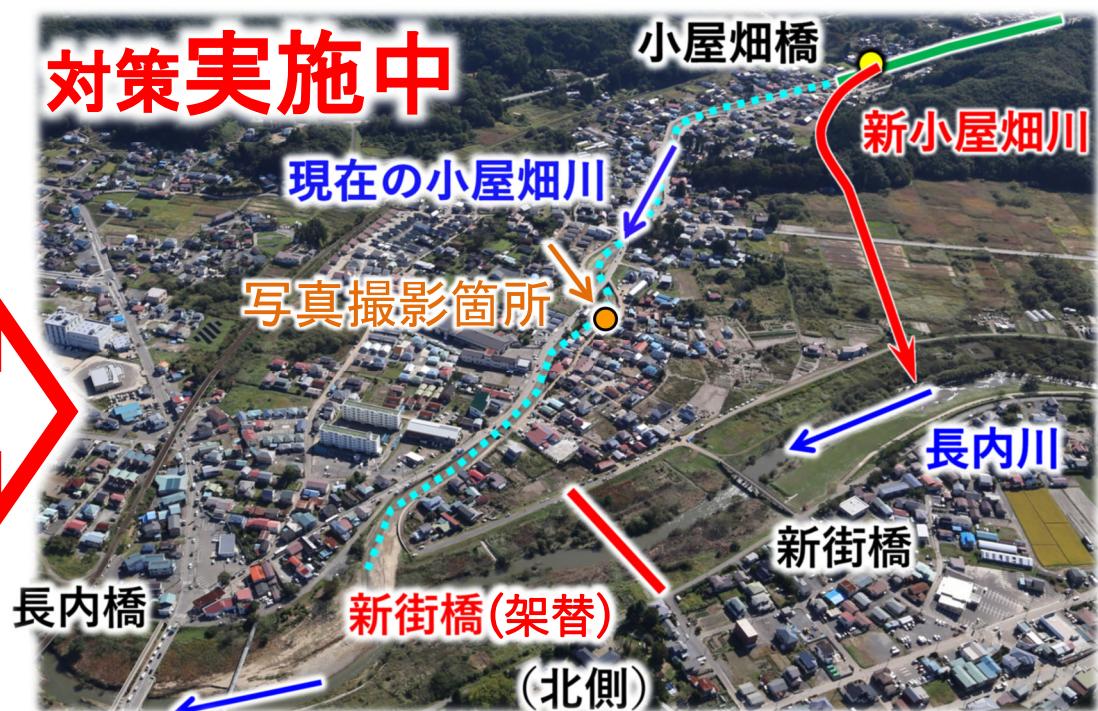
【航空写真】計画概要

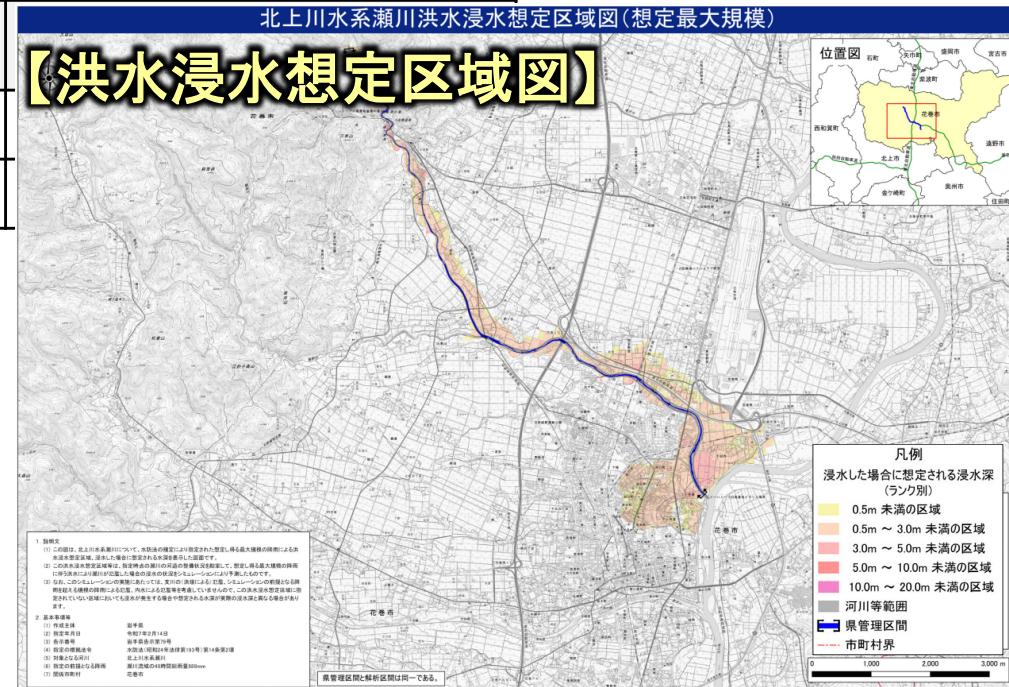
はなまきし せがわ
➤ 花巻市 潬川
きたかみがわ
(北上川水系)

令和7年2月14日公表

岩手県が管理している河川のうち、沿川に住宅等のある河川について、令和7年度末までに、洪水浸水想定区域図の公表を計画的に進めます。

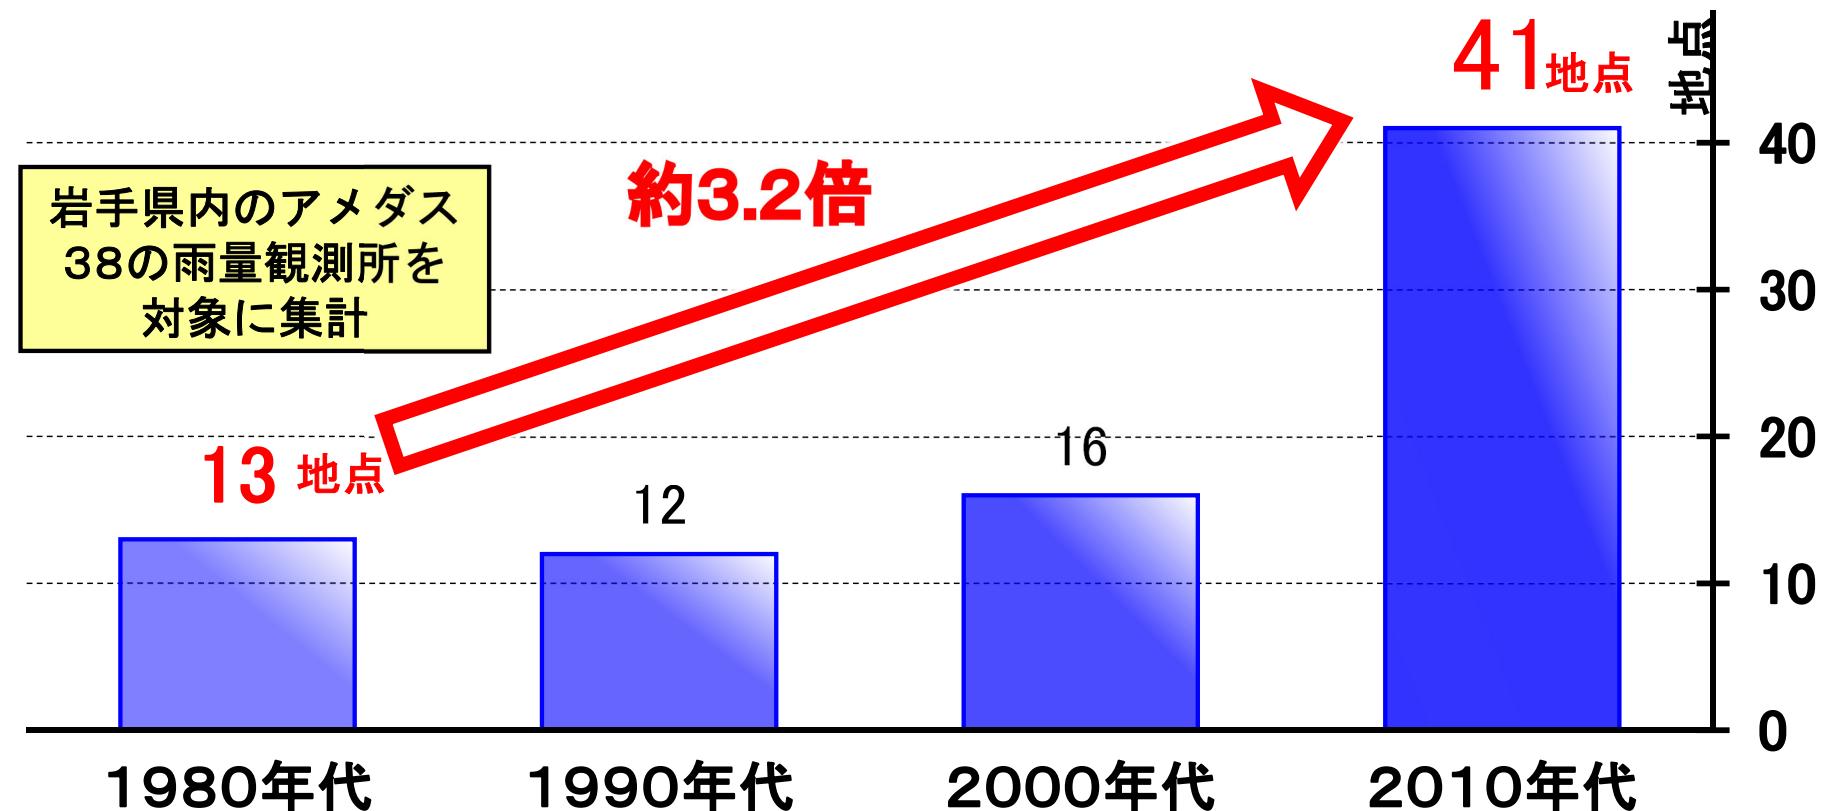
【雨の降り方の変化】 岩手県内における短時間降雨の発生地点数

【岩手県内で 1 時間降水量50mm以上が発生した地点数】 (国土交通省集計)

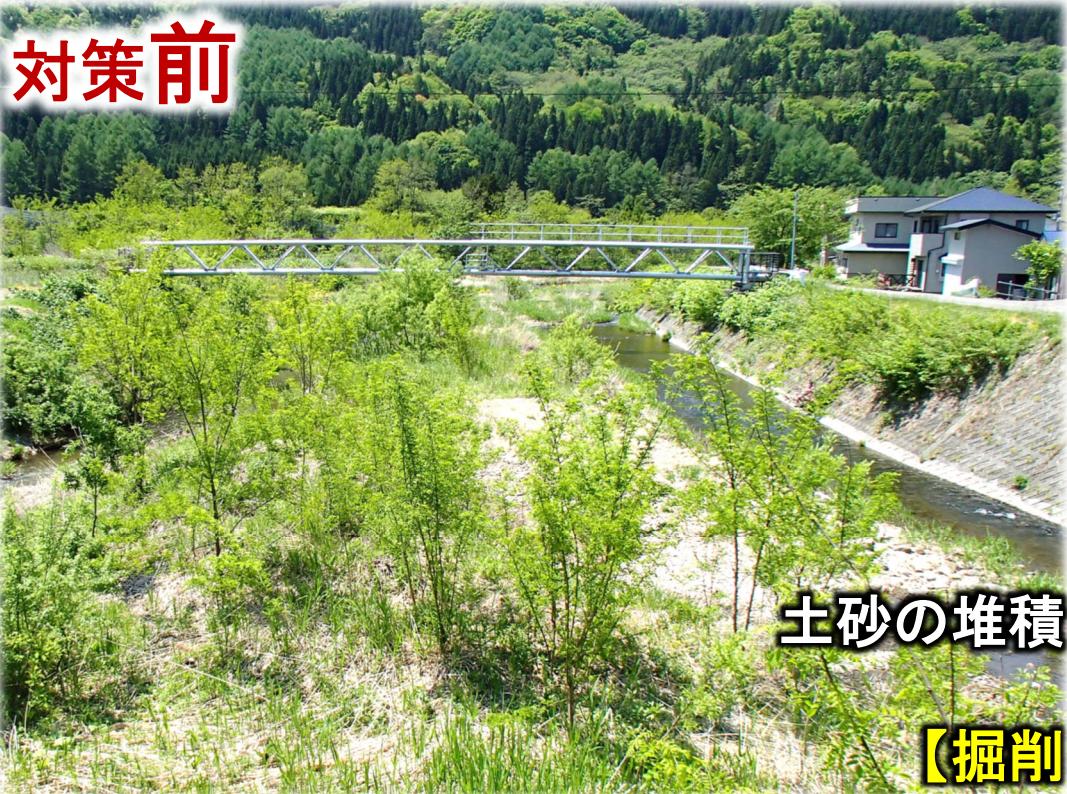
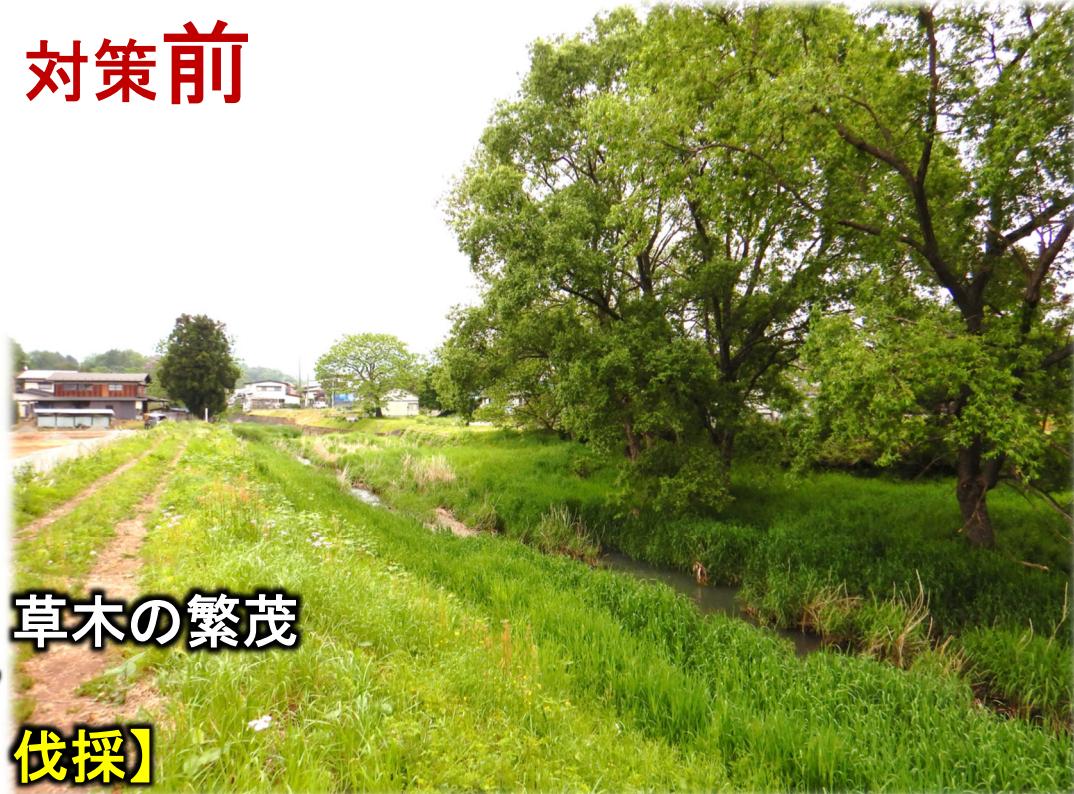
土砂の堆積・草木の繁茂

【掘削・伐採】

河川に堆積した土砂を撤去し、水がスムーズに流れるようになります。
洪水被害が発生するリスクを低減していきます。
