防災・減災、国土強靭化のための 5か年加速化対策

効果事例

岩手県
Iwate Prefecture

河川

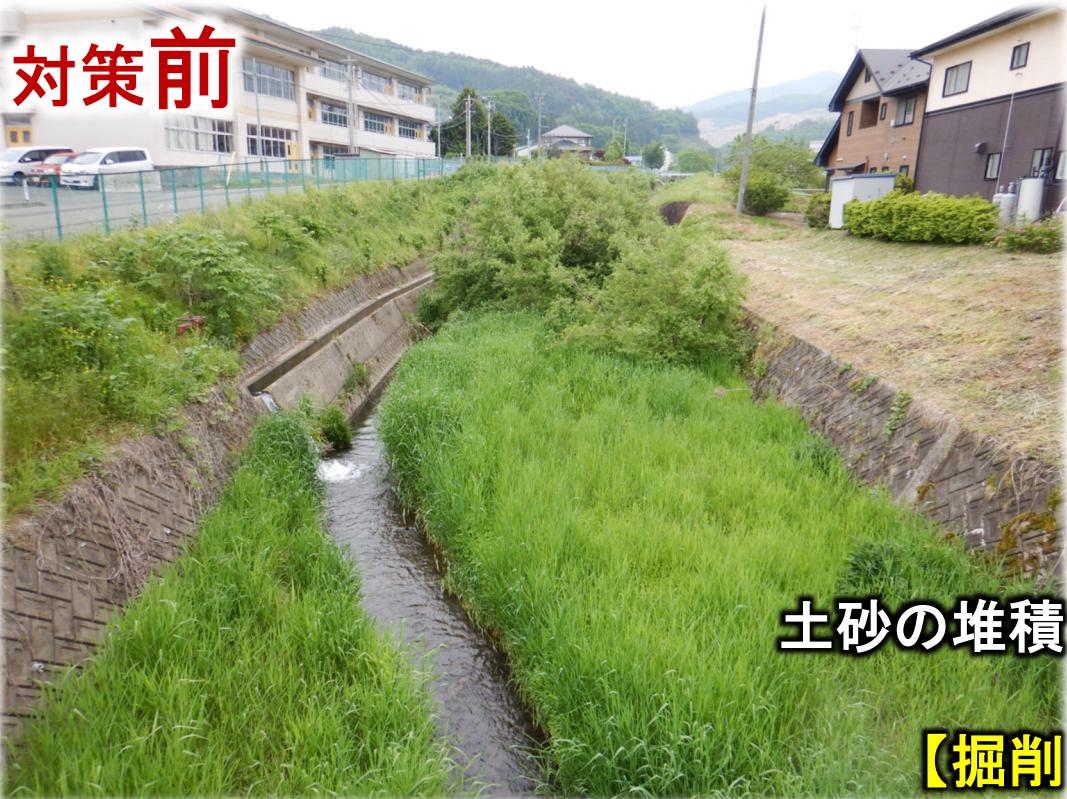
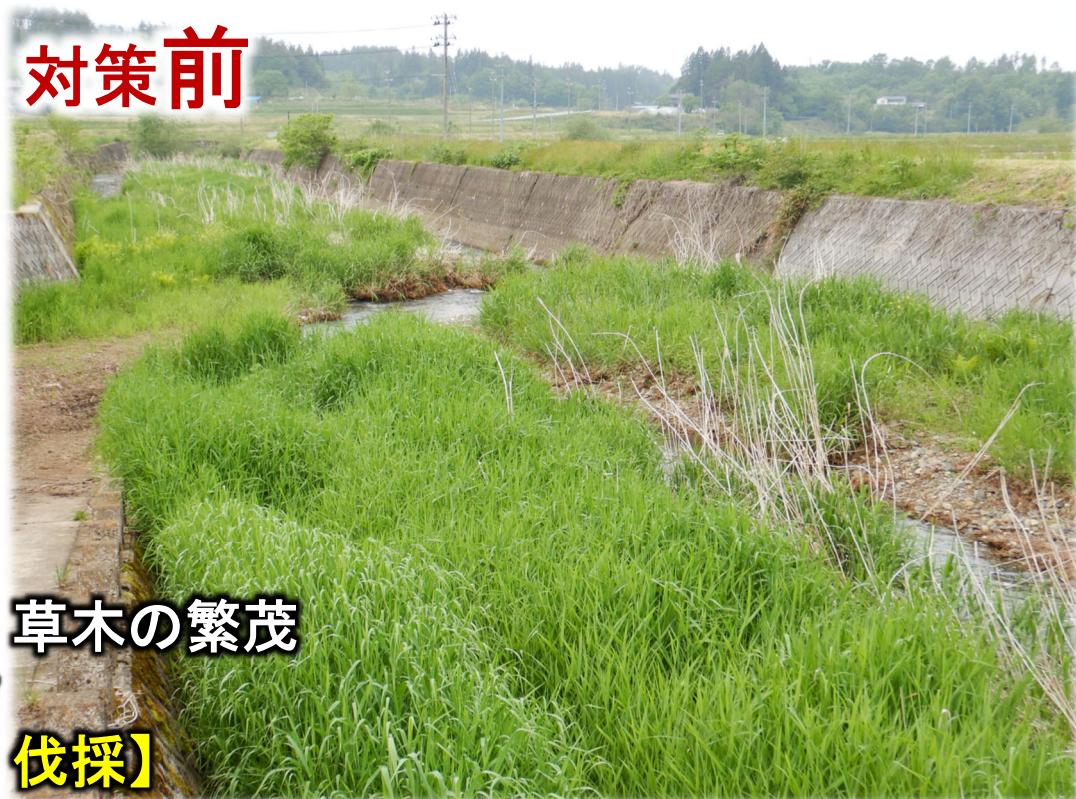
土砂の堆積・草木の繁茂

【掘削・伐採】

河川に堆積した土砂を撤去し、水がスムーズに流れるようにすることで、
洪水被害が発生するリスクを低減していきます。

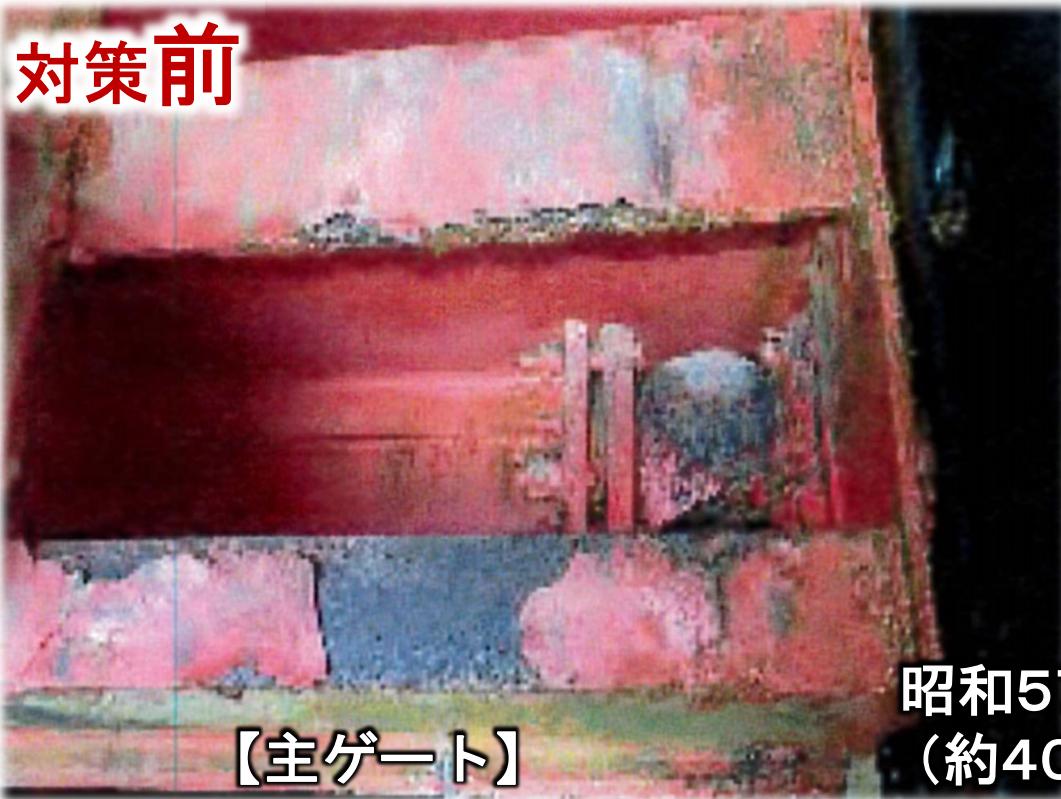
【主ゲート】

放流ゲートを修繕・再塗装することにより、設備の延命化を図ります。
