# 一般国道107号 大石地区道路災害復旧事業

# 一般国道107号大石地区道路災害復旧事業の概要

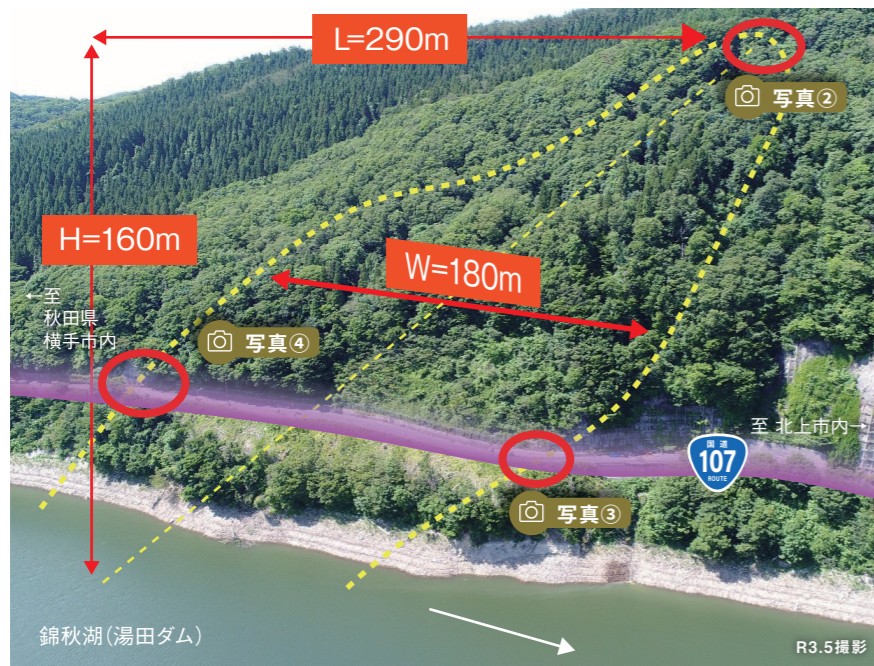
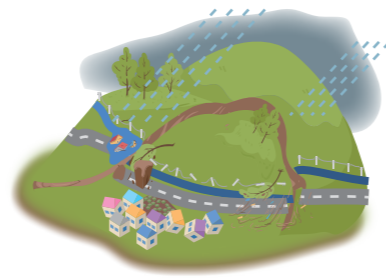
イメージ図

地すべり現象により約120万m<sup>3</sup>の土塊が錦秋湖方面へ移動

上部では約2mの段差が発生

道路では約30cmの段差が発生

道路の沈下と擁壁の変状が発生

今回の地すべりは、令和2年度冬の大雪が溶け、その後、4月中旬にまとまった雨が降り、さらに、5月1日に発生した地震の影響で変状が発生したものと推測されます。

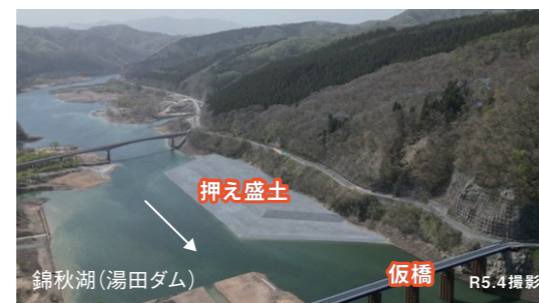
押え盛土の施工状況

大規模地すべりへの応急工事として、令和3年度に岩手県が約14万m<sup>3</sup>、令和4年度に国土交通省が約48万m<sup>3</sup>の押え盛土を実施し、地すべりの動きは沈静化しました。

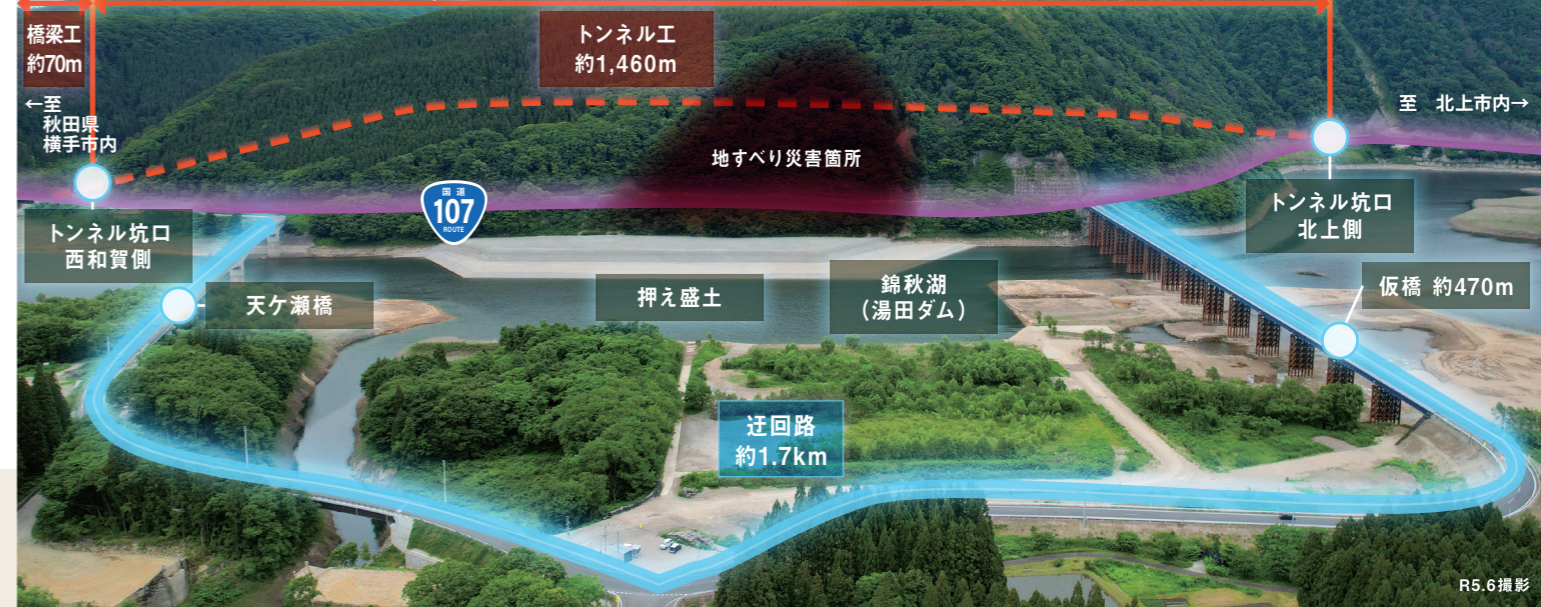
本復旧ルート 約1.8km

本復旧工事は、大規模な地すべり箇所を迂回するため、国道107号現道の北側にトンネル・橋梁を新設する延長約1.8kmのバイパス計画としています。

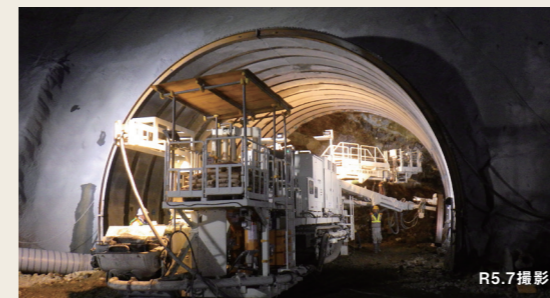
トンネル掘削の作業状況

トンネルは西和賀側から施工しており、令和5年7月から掘削に着手しています。

掘削で発生した残土は、トンネル坑口より西和賀側の国道107号沿いに仮置きした上で、地すべり箇所の押え盛土に活用する計画としています。

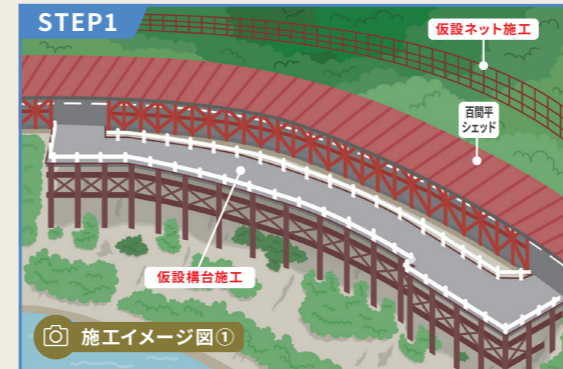
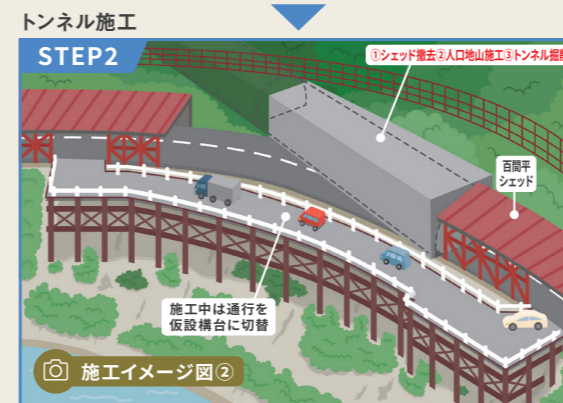
## 迂回路(仮設構台)+仮設ネットの施工

西和賀側から掘削したトンネルは、既存の百間平シェッドに接続する計画としています。

現在は、施工時に一般車両を迂回させるための仮設構台を整備しています。
