令和5年度全国多自然川づくり会議
東北ブロック選出

川幅2倍！自然はそのまま！

地域とともに歩んだ川づくり

(二級河川安家川水系安家川)

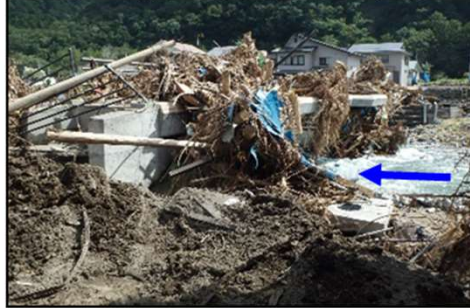
①中の橋の流木閉塞状況

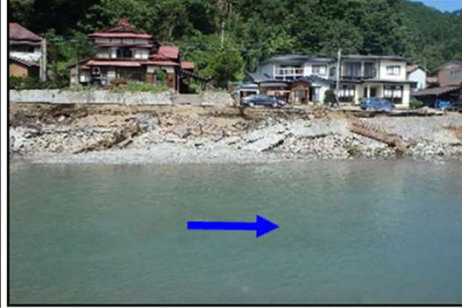
②左岸側の溢水被災状況

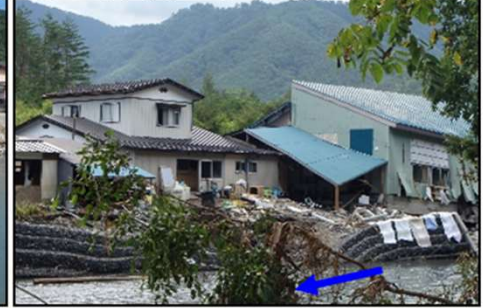
③右岸側の溢水被災状況

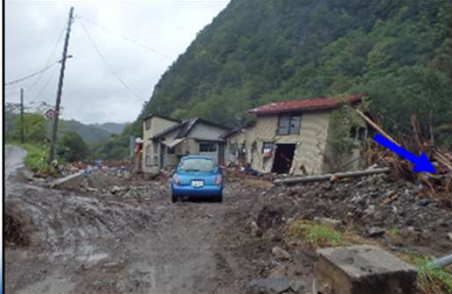
④右岸側の溢水被災状況

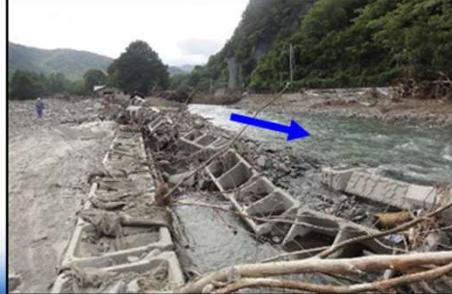
⑤右岸側の溢水被災状況

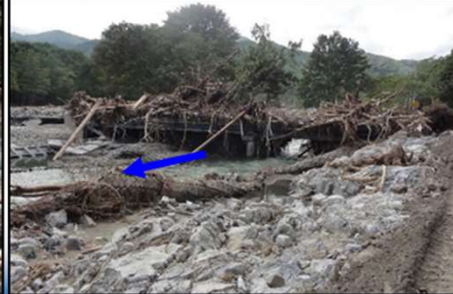
⑥安家橋の流木閉塞状況

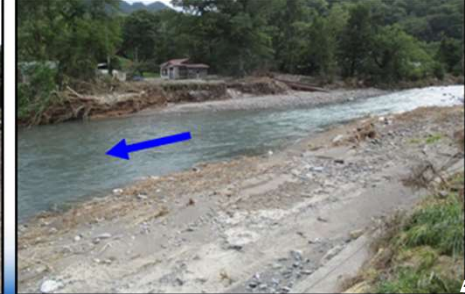
⑦右岸側の溢水被災状況

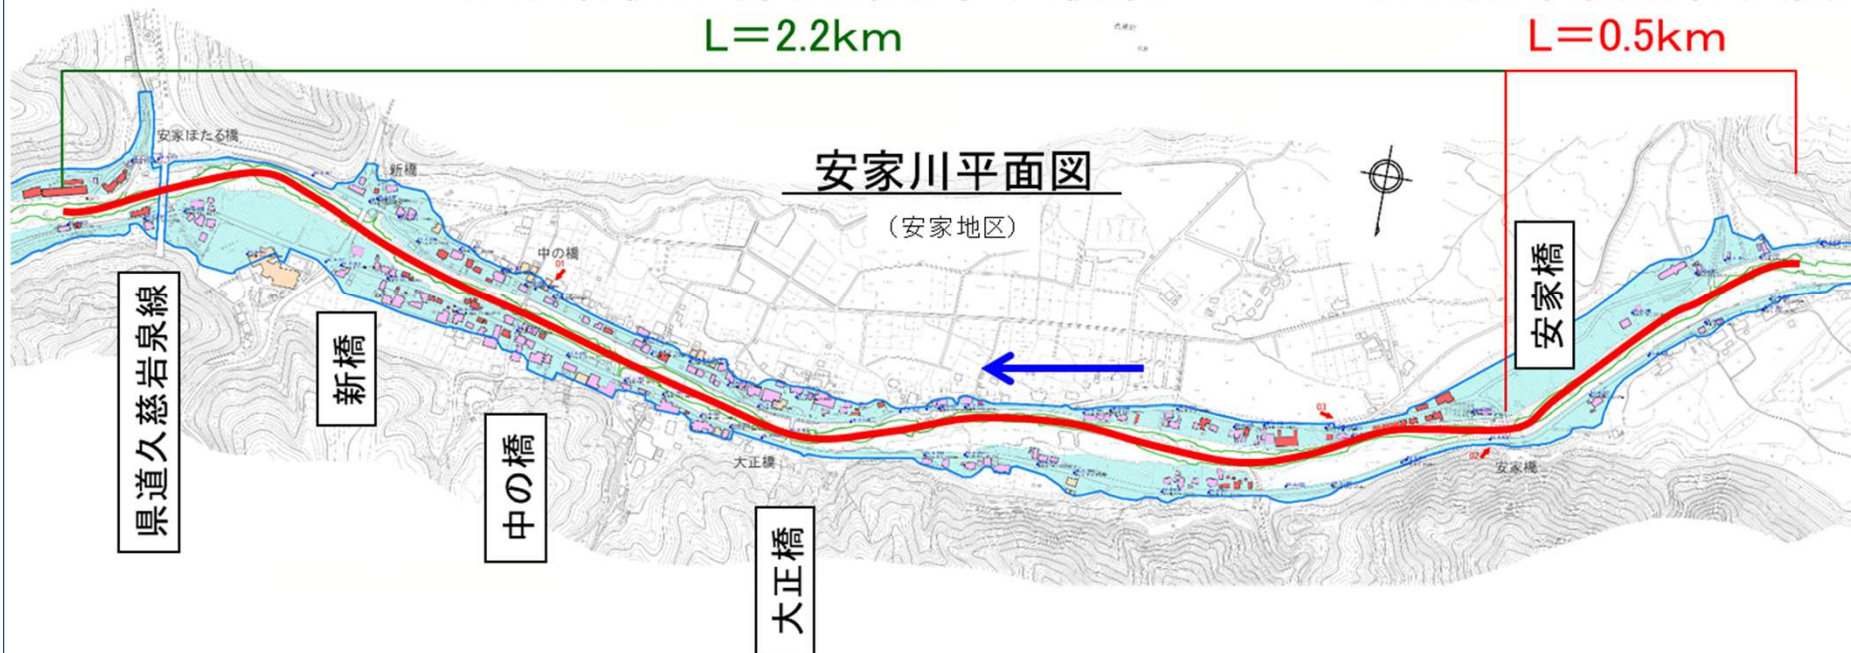
現況の最小流下能力: 上流関連区間で92m³/s、下流復緊区間で155m³/s程度
計画規模800m³/sに対し、流下能力が著しく不足
→ 河道拡幅や河道掘削などに河積を拡大が必要

河川災害復旧等関連緊急事業(復緊)
L=2.2km

河川等災害関連事業(関連)
L=0.5km

工事内容: ブロック積工18,000m²、河道掘削20万m³
橋梁架替4橋、道路改良約4.0km

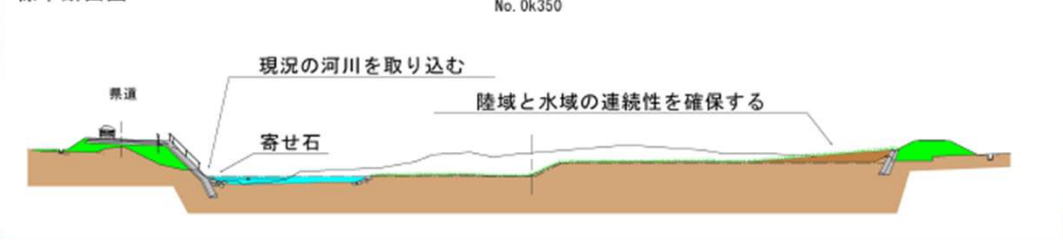
No. 0k350

シフト区間では用地境界まで道路をシフトし、それによってできる平場に河畔林を創出し、本来の環境を復元する。

高水敷に土を盛り、陸域と水域の連続性を確保する。水辺へのアクセスが容易になり親水性が向上する。

現況の河道を計画する河道に取り込み川幅を広くし、川の流れを利用して自然な河原を形成する。

流れが直線的で平坦な箇所にバープエを設置し、滞筋に変化を与え、瀬淵構造を形成させる。

標準断面図

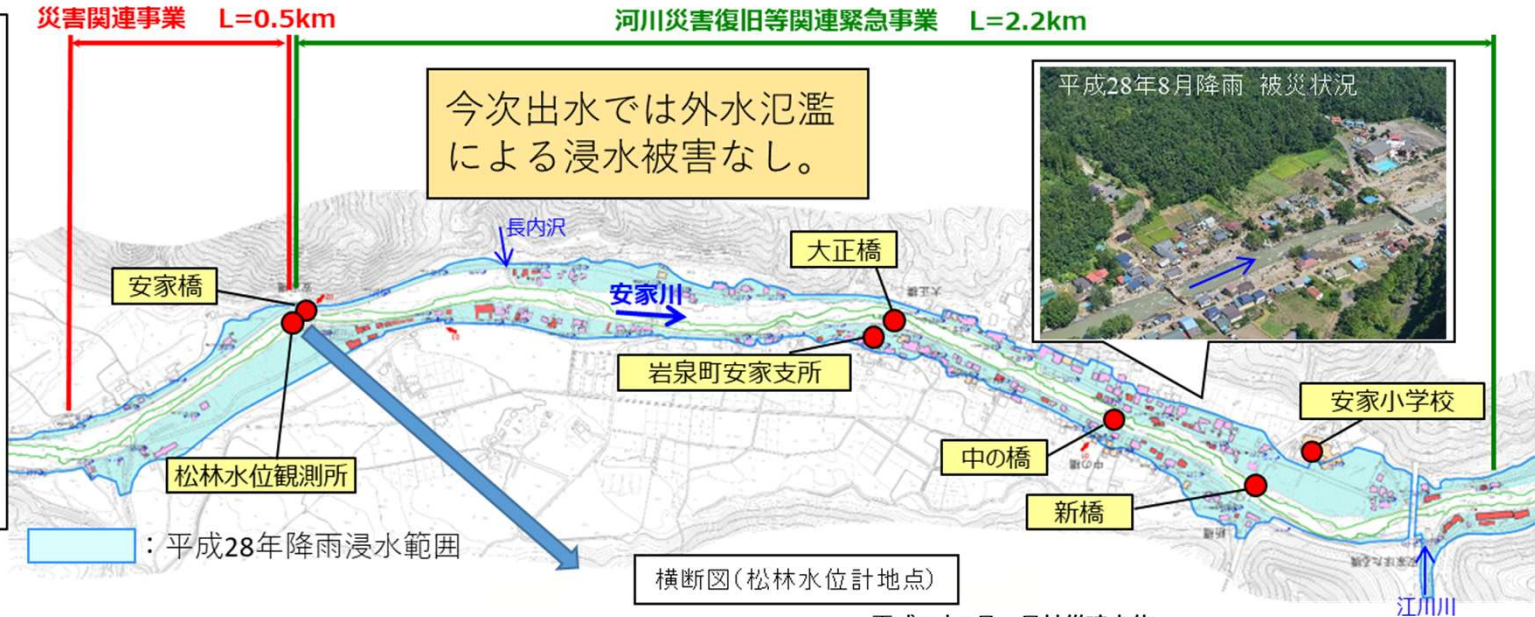
○令和5年台風第7号(令和5年8月13日～15日)において、治水対策の進捗により、氾濫危険水位を超えなかった。
