一般国道397号 小谷木橋 旧橋撤去工事が完了します

県南広域振興局土木部

一般国道397号「新小谷木橋」が令和3年5月31日に開通したことに伴い着手した小谷木橋の旧橋撤去工事が、令和6年度で完了を迎えます。

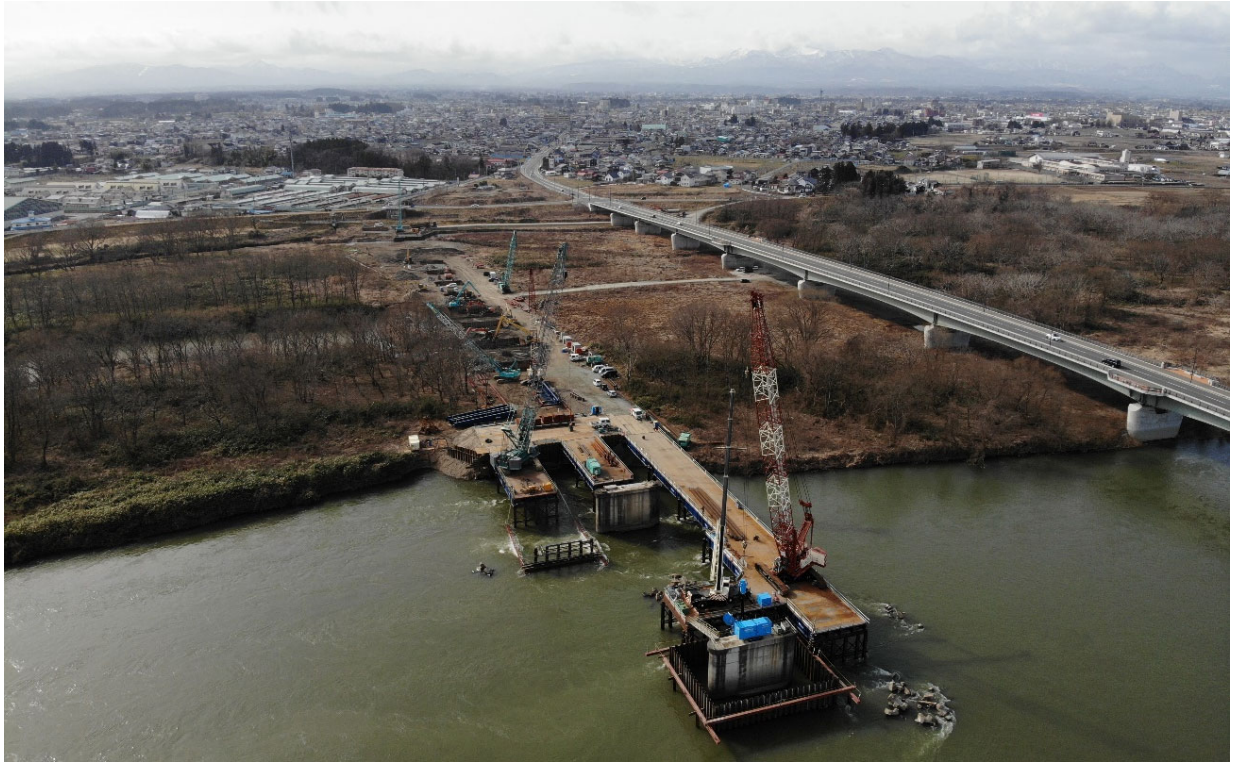
【河川流水部で行った橋脚撤去工事】

また、下部工の撤去は、ワイヤーソーで切断・分割してからクレーンで吊り上げ、また、鋼矢板の仮締切内でブレーカーにより破砕等を行いながら進めました。部材や施工箇所により最適な工法を採用し、河川区域内で作業可能な非出水期内の作業完了に努めました。

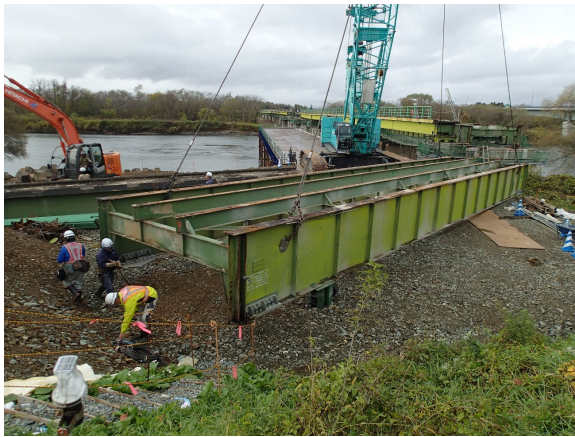
クレーンによる鋼鉄桁の吊り上げ撤去

小谷木橋上部工は、主に鋼鉄桁及びRCゲルバー桁により構成されており、それぞれ、クレーンによる吊り上げ撤去、大型ブレーカーによる取壊しを行いました。

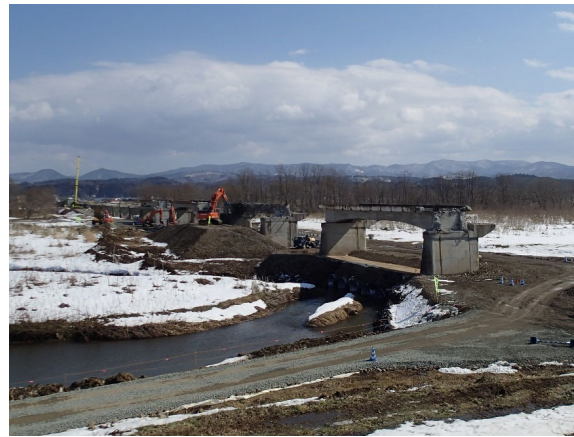
大型ブレーカーによるRCゲルバー桁の取壊し

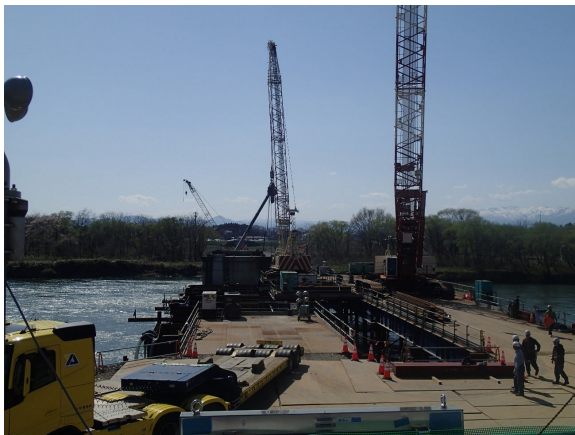
河川流水部での仮設工の設置状況

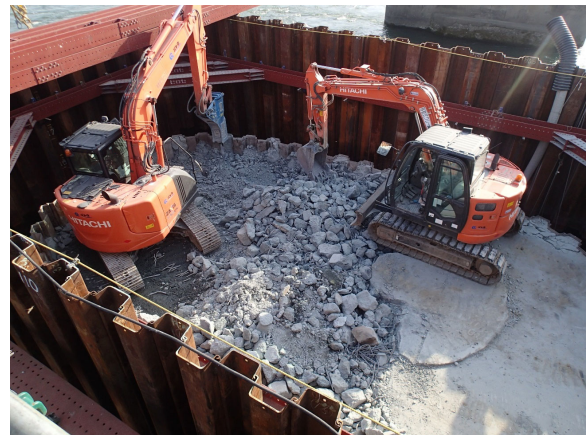
仮締切内での橋脚基礎取壊し

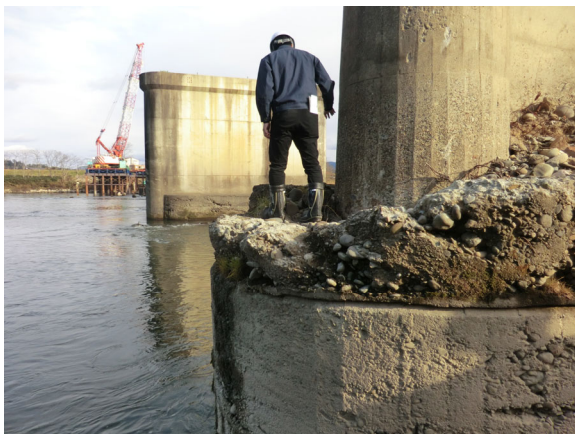
国総研、土研による現地調査

今回の工事では、下部構造の当時の損傷状況等を直接確認できる状態となることから、国土技術政策総合研究所及び国立研究開発法人土木研究所にも御協力いただき、調査と並行しながら撤去作業を進めてきました。

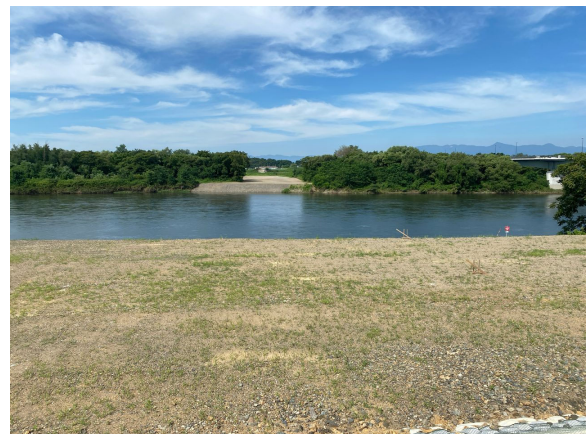
橋脚撤去後の状況 (A1橋台からA2橋台を望む)
