越喜来地区海岸防潮堤の復旧に向けた取組

沿岸広域振興局土木部大船渡土木センター

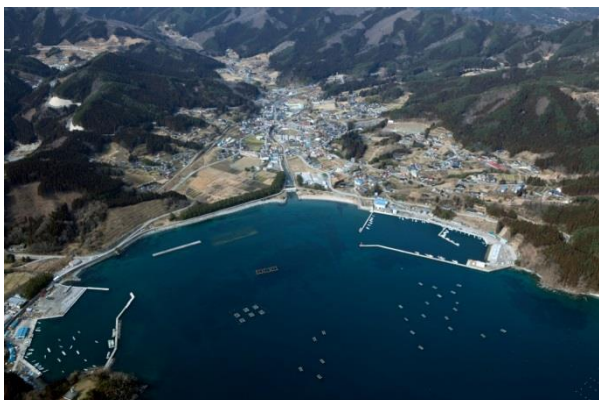
被災前（平成 22 年 3 月 14 日）

東日本大震災津波により、海岸防潮堤が倒壊・流失し、市街地も壊滅的な被害を受けました。**越喜来湾の津波痕跡（岩手県調査）は T.P.*+16.9m** となり、被災前の防潮堤高 T.P.+7.9m を大きく超える津波が確認されました。

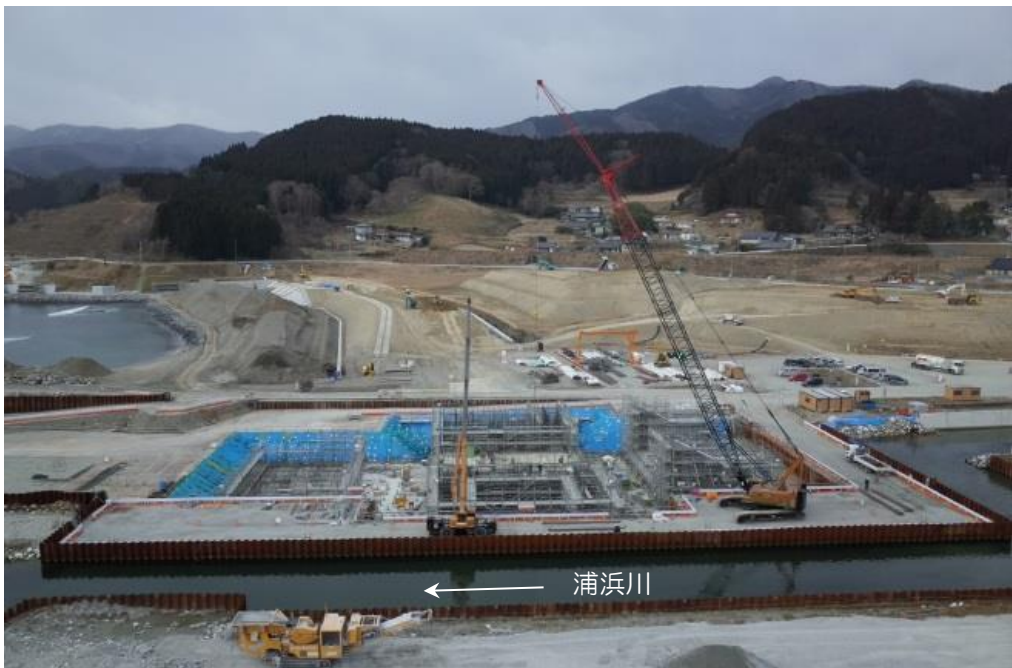
平成 27 年 2 月

施工状況写真
