# 「東日本大震災復旧・復興工事 合同安全衛生パトロール」を実施！

建設技術振興課

取組のひとつとして、12月21日（月）に岩手労働局長・建設労働災害防止協会岩手県支部長と県土整備部長が合同で、陸前高田市内の災害公営住宅建築工事と大船渡市内の港湾海岸災害復旧工事の安全衛生パトロールを実施しました。

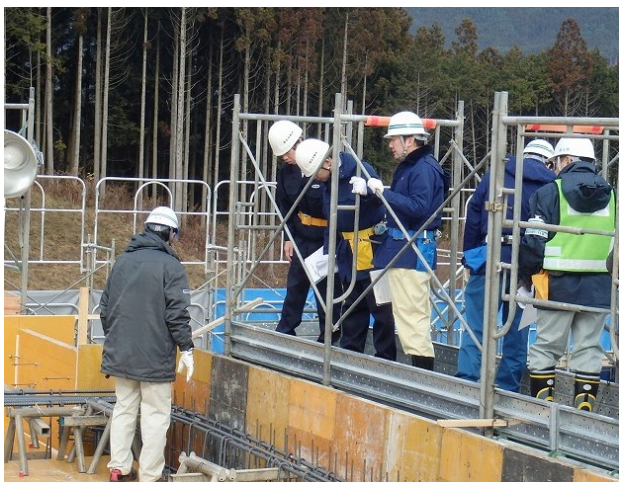
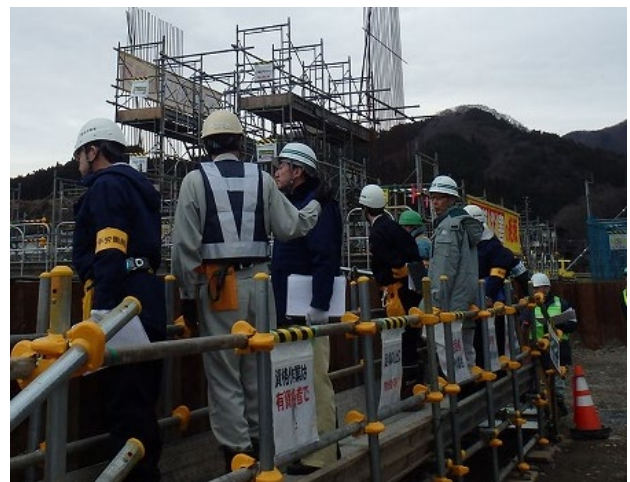
死亡労働災害は墜落転落によるケースが上位を占めることや「足場からの墜落・転落災害防止総合対策推進要綱」が5月20日に改正されたことを受け、今回のパトロールでは、床材と建地との間隔が12cm以下となっているか、足場の周囲に転落防止ネットが張られているか、安全ベルトを固定するロープが設置されているか、などの点を重点的に確認しました。

両現場とも、細かい点にまで配慮し事故防止に取り組んでおり、墜落転落防止の措置が取られていました。パトロール実施後、三者から講評が行われ、蓮見県土整備部長からは「現場は安全対策が取られていた。当部発注の工事の事故発生件数が例年より多く推移している。一日も早い復興を目指していただいているところであるが、工期と同様に安全も重要であるとの認識を持ち、一般交通や他工事にも配慮して現場を進めていただきたい」との話がありました。

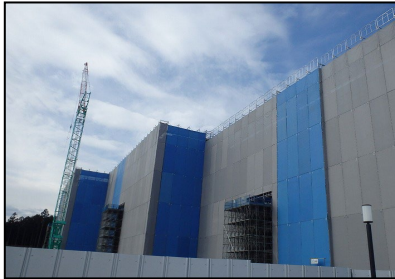
(左) メッシュシートで覆われ外部足場の昇降階段位置が分からないので、シートの色を変えています。  
(中・右) 転落防止のため、注意書きを明示して開口部の養生をしています。

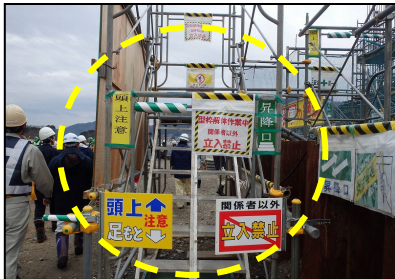
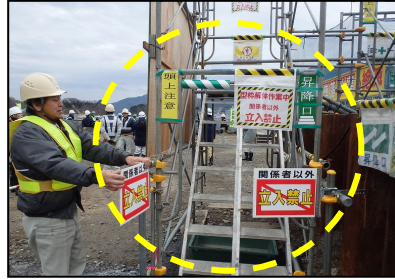
(左・中) 可動式の注意看板を設置し、関係者以外の立入禁止と立入者への注意喚起を同時に行っています。  
(右) 頭上危険箇所の保護をするとともに、注意喚起のためにテープを下げています。

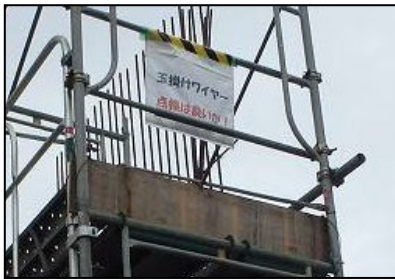
(左) 作業場所に玉掛作業に関する標識を設置し、注意喚起しています。足場端部にも幅木が設置されています。  
(中) 段差注意の明示をするとともに、階段部では階段を色分けして着色し、さらに注意喚起しています。  
(右) 昇降口が分かりやすいよう、明示しています。
