# 「東日本大震災復旧・復興工事 合同安全衛生パトロール」を実施！

建設技術振興課

東日本大震災津波の復旧・復興工事が本格化する中、工事現場における労働災害が増加していることを受け、11月12日（水）に岩手労働局・建設労働災害防止協会岩手県支部と合同で、釜石市内の港湾災害復旧工事と海岸災害復旧工事の安全衛生パトロールを実施しました。

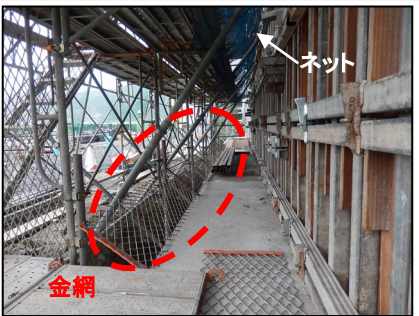
- (左・中) 落下防止のため、ネットや現場の有り材で足場横や階段横の開口部を塞いでいます。足場板での対応が難しい箇所の事例として、参考になります。
- (右) 端部にも幅木が設置されています。幅木の設置が難しい箇所は単管などで対応することも可能です。

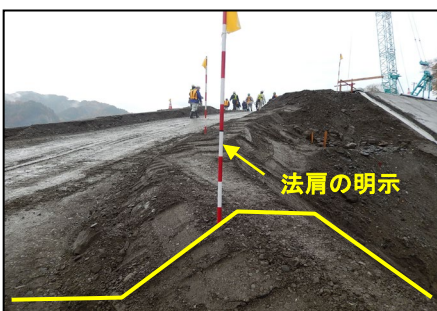
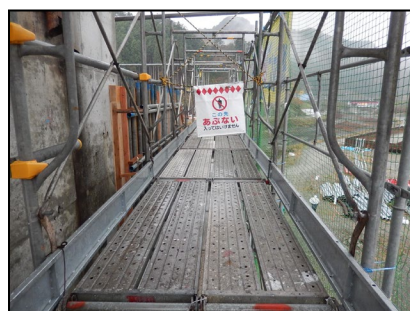
- (左) 道路路肩からの車両の転落を防止するため、路肩に盛土をしています。H=0.3m W=0.5m程度が望ましいですが、現場状況に応じて調整してください。
- (右) 作業を行わない所は、立入禁止措置を取ることも、安全対策の1つの方法です。
