一級河川砂鉄川における

緊急治水対策の取組みについて

ーいわての河づくり研究会事例紹介資料より

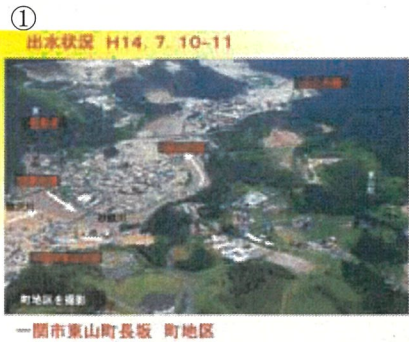
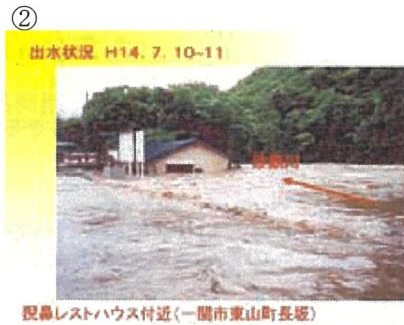
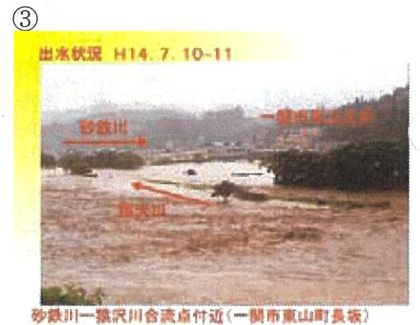
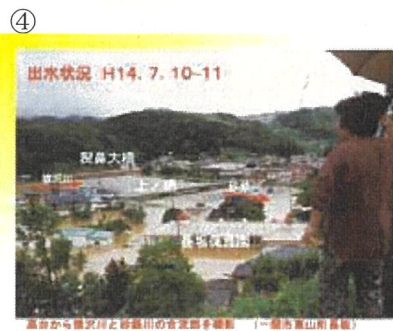
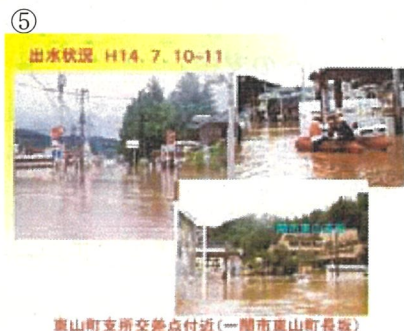
■ 被害状況写真

写真①は、一関市町地区の様子を写したのですが、左手側が上流となり、ここが「名勝猊鼻溪」となります。猊鼻大橋から東山大橋の間が東山町の街中で浸水している状況がお分かりになるかと思います。右手のほう（東山大橋から十二木橋の間）には三菱マテリアルの工場がありますが、この工場の下流右岸側は、堤防がないため陸中松川駅のほうまで浸水しています。

写真④は、高台から街中を見たもので、写真手前が長坂幼稚園で相当浸水していることが分かりますし、橋梁部では橋桁下まで水が上がっている様子が分かるかと思います。写真⑤は、街中の浸水状況で、結構な水深になっているのが分かるかと思います。

写真⑥は、下流のほうにある十二木橋の出水状況で、橋桁下まで水があがっているのが分かるかと思います。

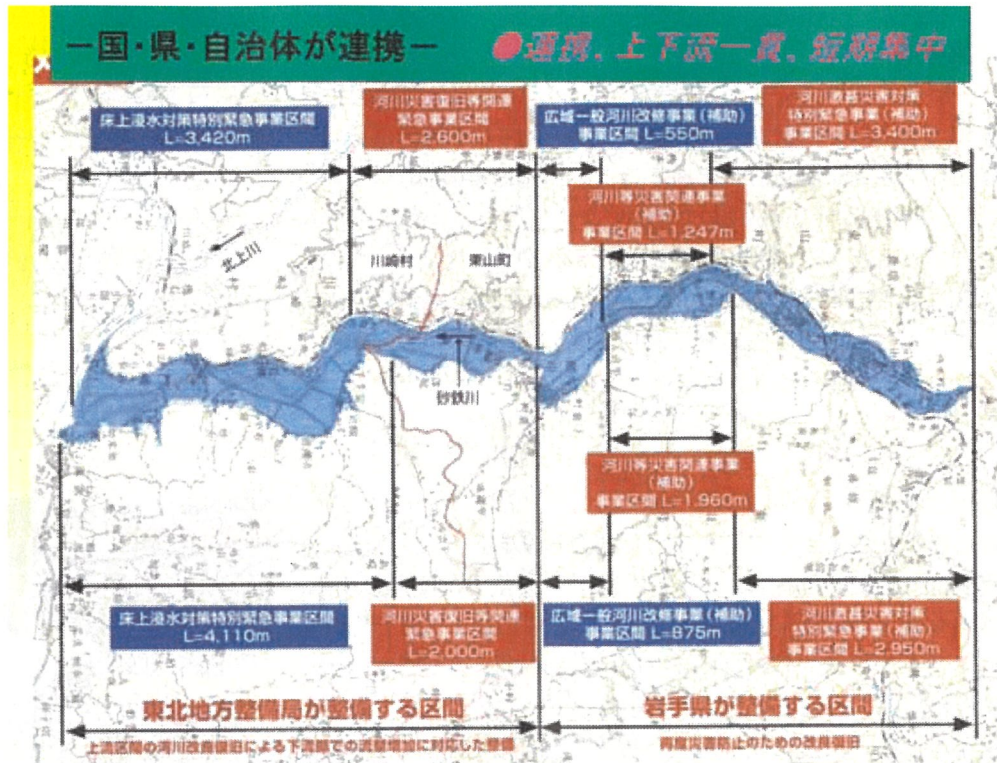
これらの被害を受けたことから、抜本的な治水対策を講じるために東北地方整備局・岩手県・自治体が連携し、上下流一貫した砂鉄川緊急治水対策を進めることとなりました。図1の左側半分は、国で整備を進める区間です。右側半分が岩手県で整備を進める区間で、この一番右端の区間が今回紹介する事業区間となります。

先ほどの右側の部分を簡単に表したものがこの図2です。事業区間としては、この略図の左側にあるタカケイスタンド付近から名勝狛鼻溪入口付近までの総延長4,800m、内訳として砂鉄川が3,400m、支川の山谷川が330m、もう一つの支川の猿沢川が1,070mとなっています。この事業は、速やかに再度災害を防止するため事業期間が平成14年度から平成18年度までの5箇年という短期間で事業を進めることとなります。事業費は、93億8千万円となっています。

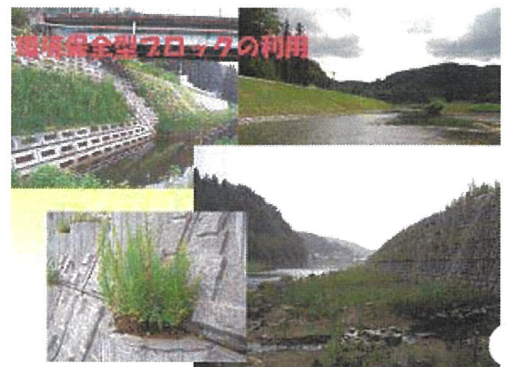
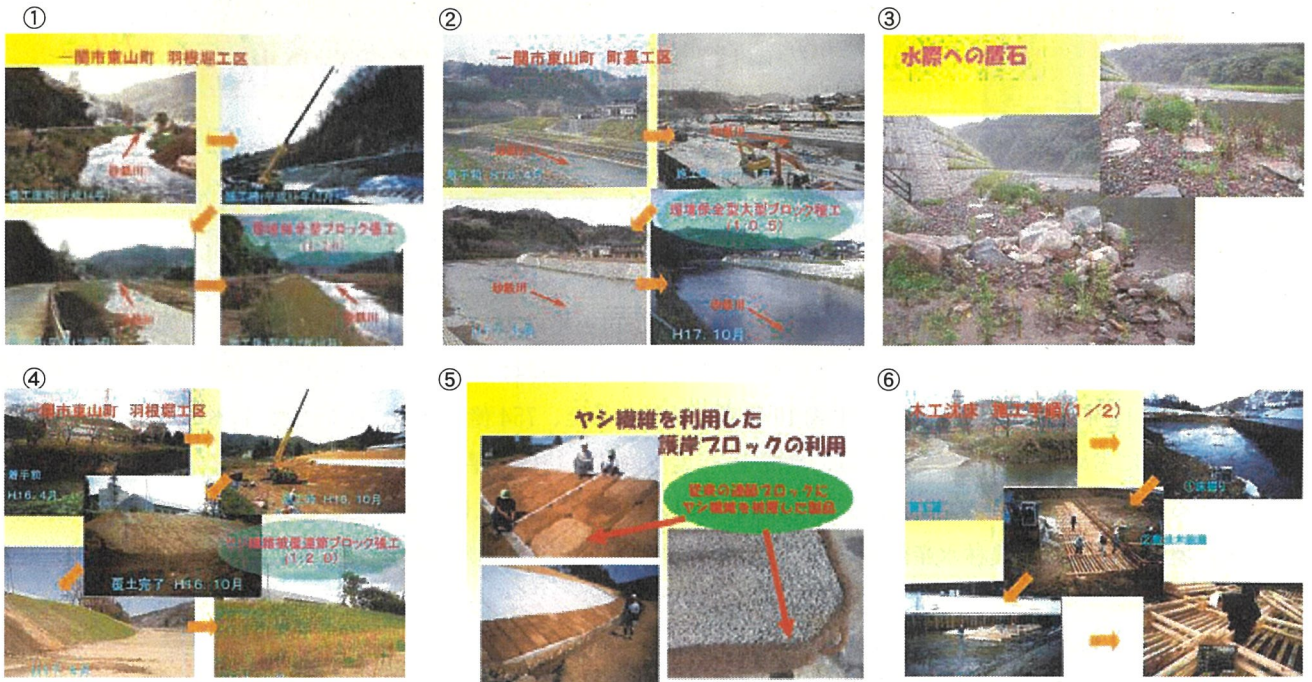
■ 護岸工の紹介

写真①は、山谷川合流点の上流左岸側ですが、堤防勾配が2割で、「環境保全型ブロック張工」を施工しているものです。表土を確保しておくことが重要です。ブロックの中詰め材は、川底下は土砂、水際部分は栗石、それより上は表土を使っています。なお、表土を入れた部分には流出防止ネットも合わせて張っています。この完成時期は、今年の3月中旬です。なお、右側の小山のようにになっている部分が、提言に基づき現況の水際部を残しているものです。

写真②は、街中の箇所、先ほど説明したとおり川幅が上下流に比べて狭いため、護岸勾配を5分としています。また、ブロックの直高が5mを超えるため「環境保全型大型ブロック積工」としています。仕上げで水際に置石を配置して水際線が単調とならないように配慮しています。

写真③が、置石の状況をアップで写したものです。写真④は、山谷川合流点上流右岸側で、「ヤシ繊維被覆連節ブロック張工」を施工しているものです。ブロック表面には、確保しておいた表土を厚さ10cmで覆土しています。

写真⑤を見ていただくと分かりますが、このブロックの特徴としては、通常のコンクリート製品ではなく、空隙のあるポーラスコンクリートを用い、その表面にヤシ繊維を被覆しています。これを設置し覆土するわけですが、施工直後に出水により覆土が流された場合でもヤシ繊維の空隙に土砂が補足され、他のものに比べて植生の回復が早い利点と、ポーラスコンクリートですので植物の根がこの空隙に入り込み、しっかりと定着することが確認されています。

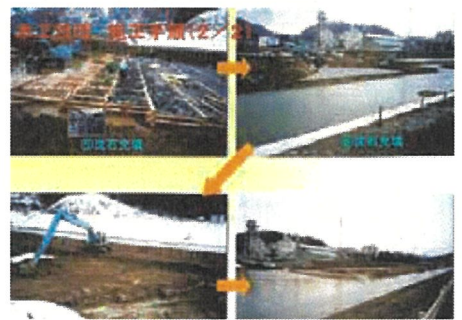
■ 木工沈床

支川山谷川と砂鉄川の合流点に、木工沈床工を施工しています。この木材は、一関市大東町産のカラマツの間伐材を使用しています。木工沈床工の上面の高さを計画の川底より低めに設置し、その表面に川中の土砂を被せてみました。合流点部であることから、自然と川底が掘れてきて、川底が変化に富んだものとなることを期待しています。また、こうすることにより常に木材が水中にあることにより腐りにくくなります。

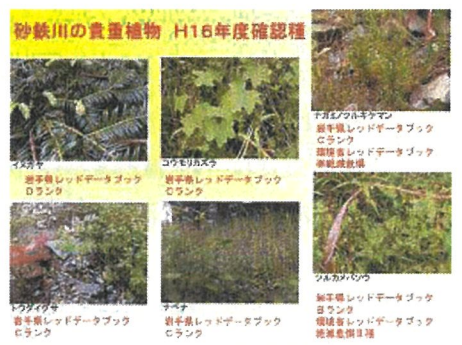
貴重動植物に対する取り組み
 環境コンサルタントを講師に招き、勉強会を開催(施工業者・発注者対象)

貴重動植物に対する取り組み
 環境コンサルタント立会・指導のもと貴重植物移植

工事を実施する前に、砂鉄川沿川の環境調査を実施して、このような貴重植物が生えていることが分かりました。この中で、工事の支障になる箇所にあった「コウモリカズラ」と「ツルカメバソウ」については、移植を行い保全しています。また、施工業者と一緒に勉強会も開催しています。

これは、移植をしている状況です。植物のほかに「カワセミ」が確認されている箇所がありましたので、今年の工事では「カワセミ護岸」の施工をする予定としています。なお、現在の進捗状況ですが、今年度末で事業費ベースで約80%となります。
