令和7年度第1回 和賀川河川環境保全連絡会

令和7年7月
岩手県企業局

仙人発電所の概要

3 令和6年度 定期点検等の 実施状況について

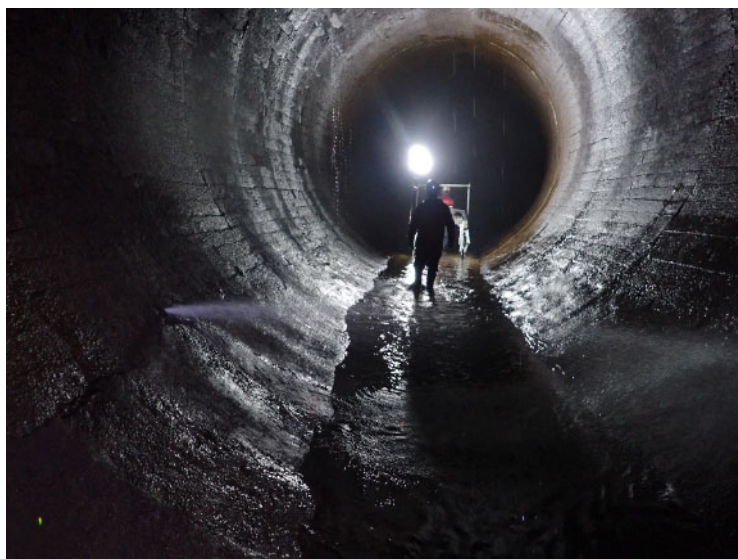
導水路の点検作業状況

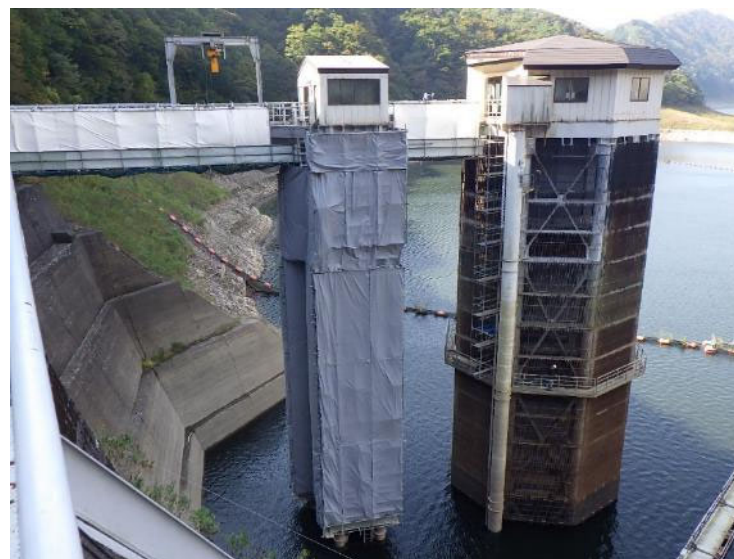
取水塔・調整塔の工事状況

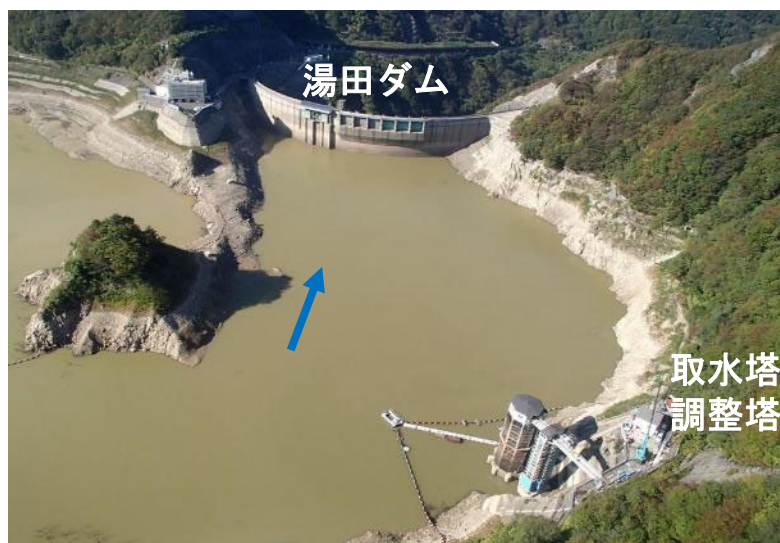
- ・平成26年9月6日～12月2日までの期間を水位低下期間として、平成26年10月頃には湯田ダムの水位を最低水位EL=215mより6.5m低い、EL=208.5mの水位まで低下させ定期点検及び工事等を実施。
- ・ダムの水位を低下させていた際に降雨があり、水位低下により湖面から露出していた泥分が流され、そこに水位低下に伴うダムの放流が重なり、和賀川に濁水が流出した。

濁水発生時の湯田ダム貯水池

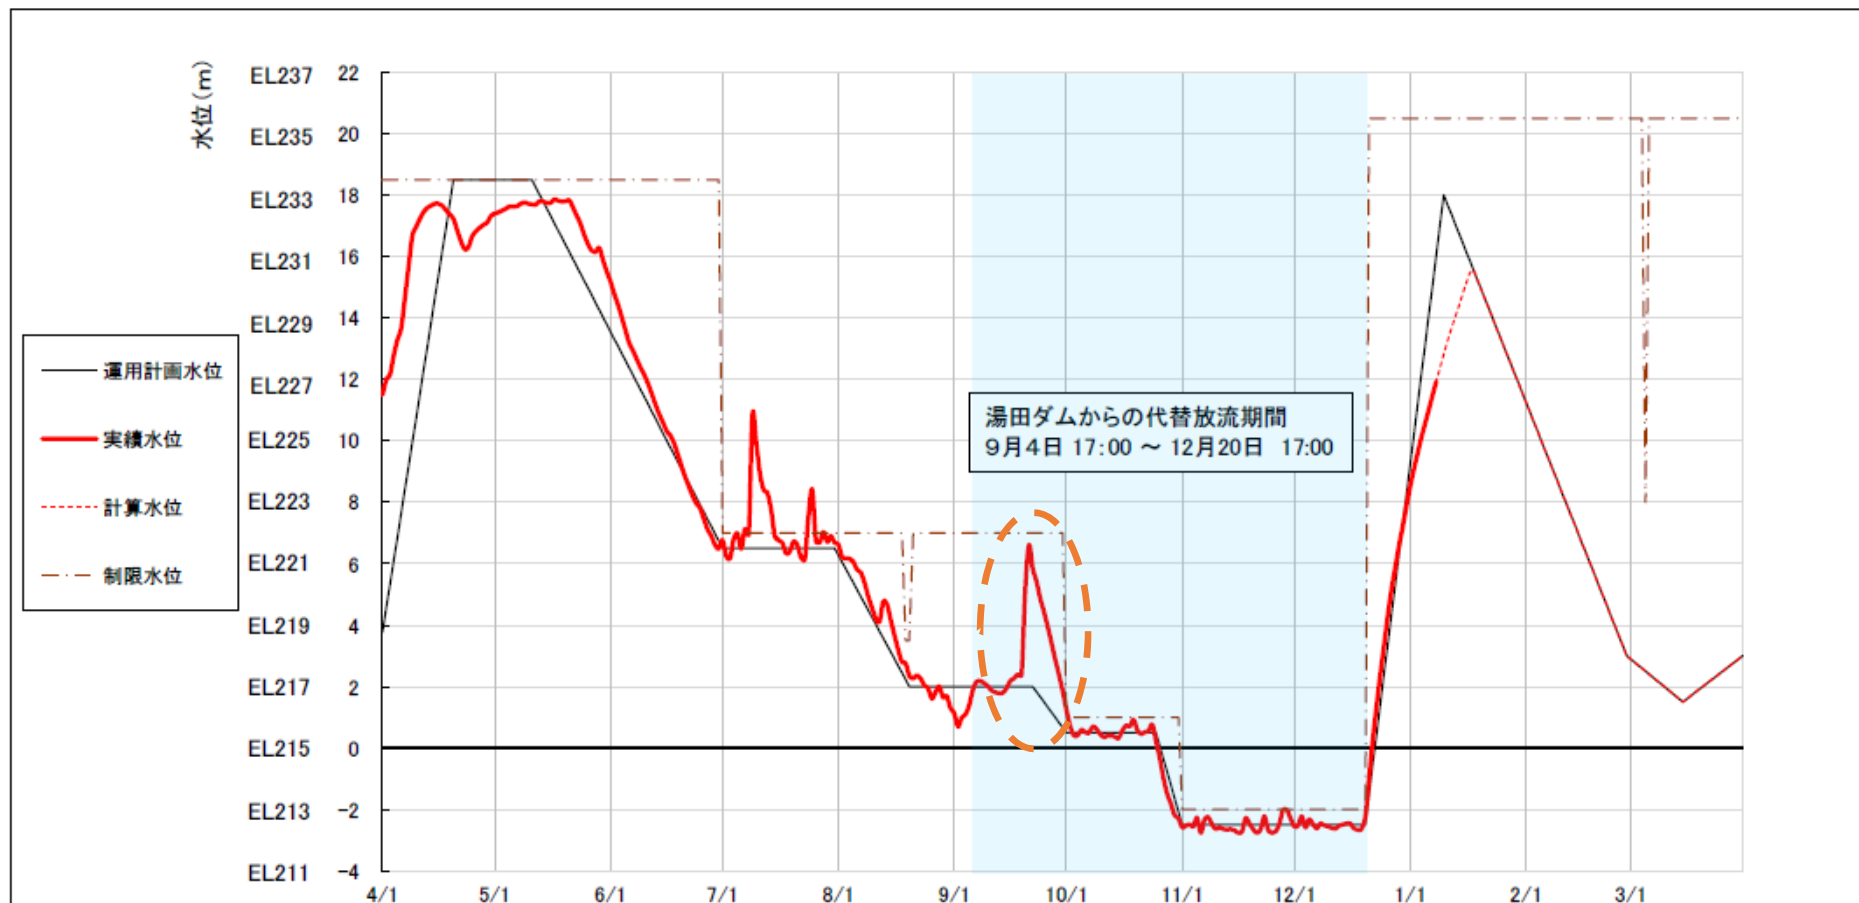
湯田ダム水位運用計画・実績

最低水位以下となる時期を非出水期にしたことで、降雨時期を避けられ概ね計画通りの水位運用実績となった。

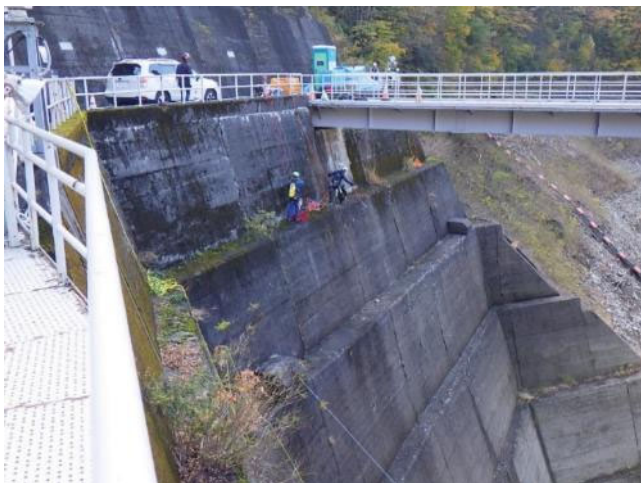
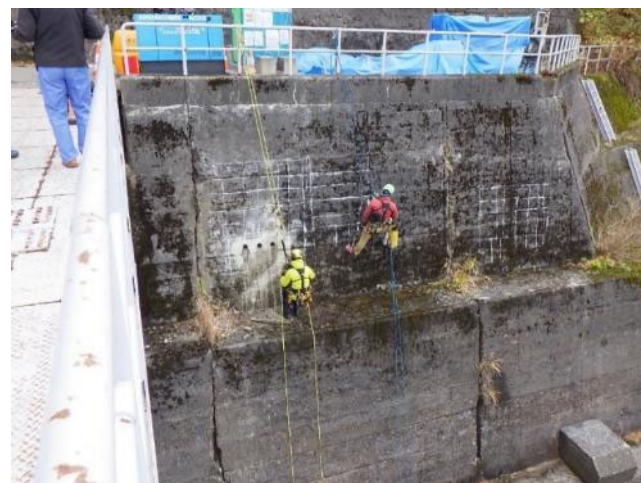
No	委託名
3	取水口護岸擁壁劣化度調査業務委託

護岸擁壁に亀裂や剥離・剥落の劣化ランクの大きいものが多数あり、進行することで機能の低下につながることから、早期に対策を実施する必要がある箇所が確認された。

補修方法や補修時期については今後検討していく予定。

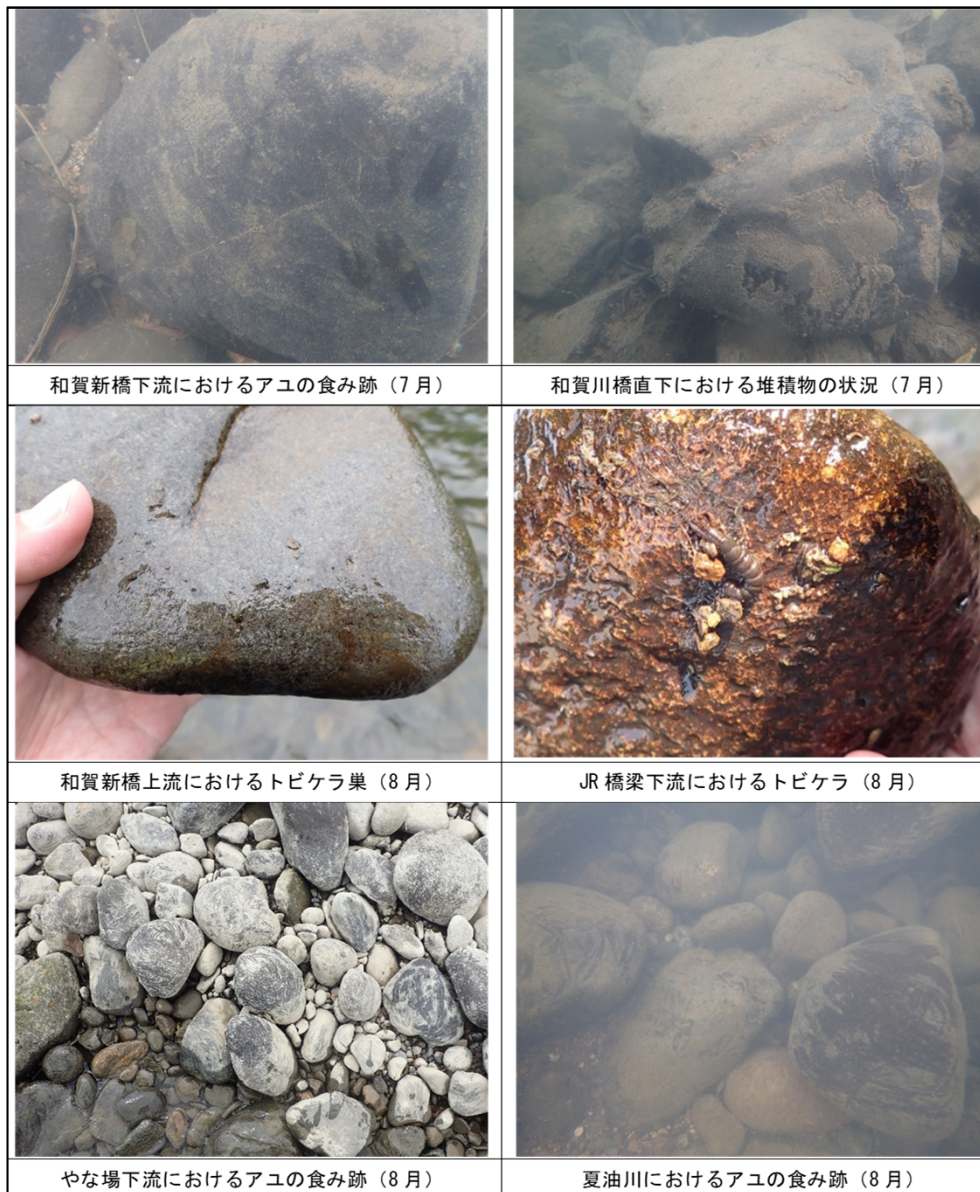
- ・岩の隙間に泥・砂がやや溜まっている状態であった。
- ・15地点のうち8地点が付着藻類が少ない状態であり、付着藻類の割合が2～3割程度の地点が多く、煤孫橋上流で7～8割程度であった。
- ・アユの食み跡はわずかにみられた。和賀新橋下流、和賀中央橋下流ではみ跡がしっかり見られた。
- ・堆積物は上流側は少なく、下流側で堆積物が多くみられた。

- ・岩の隙間に泥・砂がやや溜まっている状態であった。石の隙間にトビケラの巣も見られた。
- ・15地点のうち付着藻類の割合が2～3割程度の地点は2地点であり、7月調査に比べて付着藻類が増えていた。
- ・九年橋上流、和賀大橋下流、和賀川橋直下、夏油川では付着藻類がほぼ全面に確認され水生生物の生息環境として良好な状態であった。
- ・アユの食み跡は全体的にしっかり見られた。
- ・堆積物は上流側は少なく、下流側で堆積物が多くみられた。
