令和 6 年度定期点検に伴う工事及び業務委託について

企業局業務課

1 定期点検及び修繕工事の概要

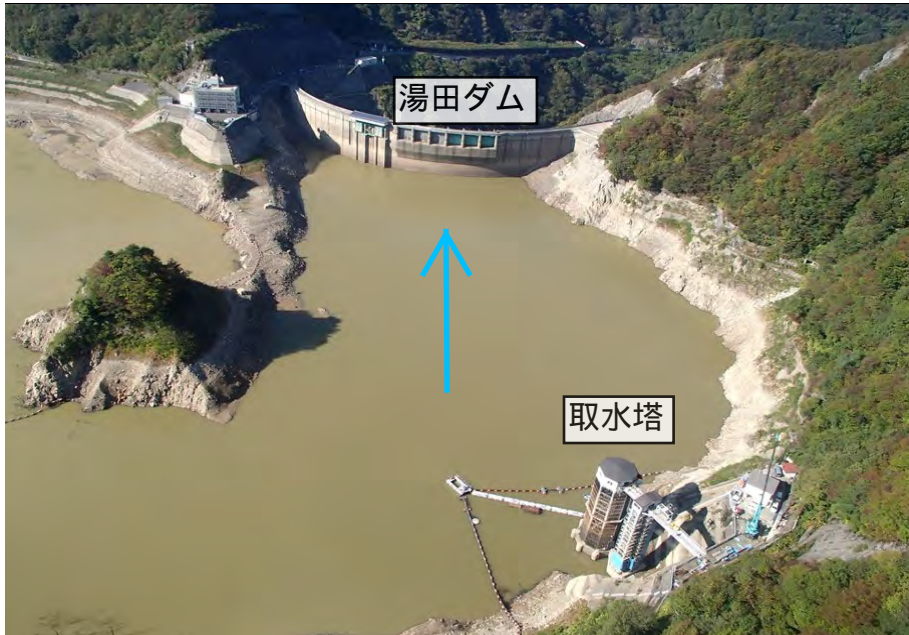
湯田ダム貯水池
※濁水発生時

平成26年9月29日

- ・ 平成 26 年 10 月に仙人発電所取水口定期点検及び修繕工事に伴い、湯田ダムの水位を最低水位標高 215m より 6.5m 低い 208.5m まで低下して運用。
- ・ この工事等に伴いダム水位を低下させていたところ降雨があり、湖面に露出していた泥分の洗堀によって貯水池内が濁り、水位維持を目的とした放流が重なったため、ダム下流の和賀川に濁水が流出した。
- ・ 濁水が流下した後に河床堆積物調査を行ったところ、下流河川の石の表面に泥分の付着がみられた。

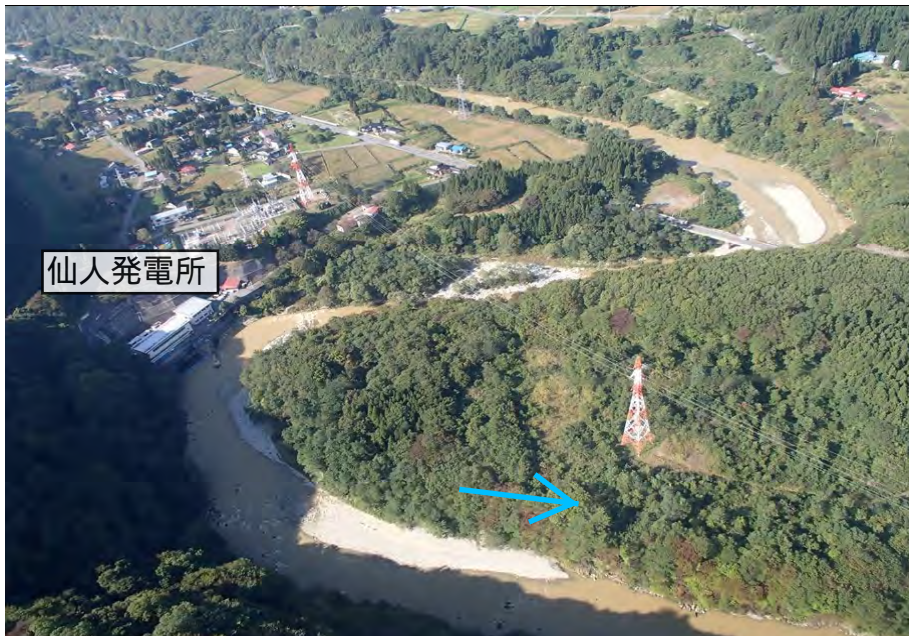
和賀川下流(仙人発電所)
※濁水発生時

平成26年9月29日

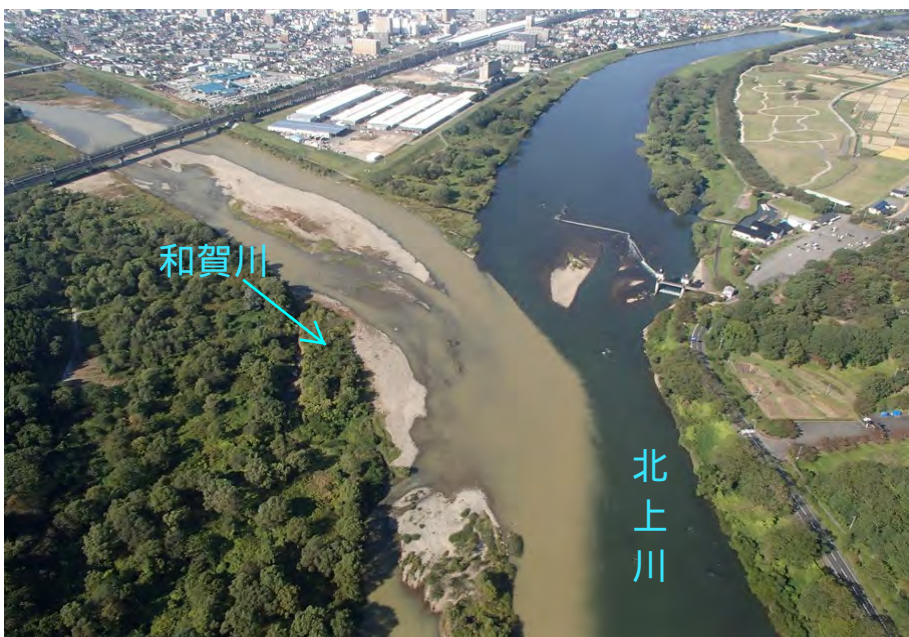
北上川合流点
※濁水発生時

平成26年9月29日

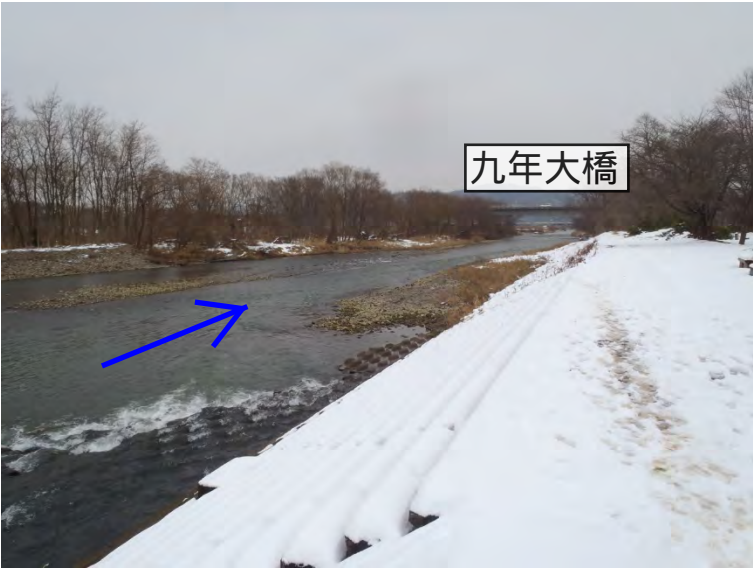
写真 1.3.1(1) 現場状況（下流地点：九年大橋上流）
平成26年度仙人発電所下流河川環境調査業務委託成果より

<p>下流地点 九年大橋上流 遠景</p> <p>撮影：平成26年12月9日</p>

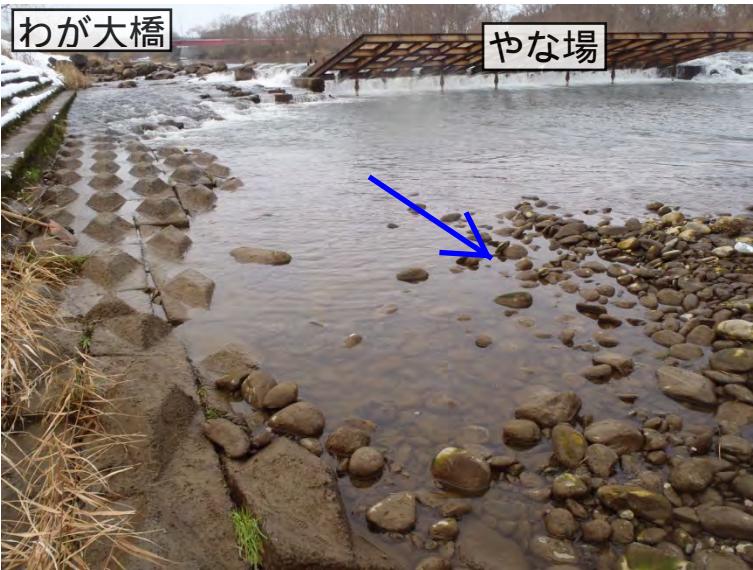
<p>下流地点 九年大橋上流 近景</p> <p>撮影：平成26年12月9日</p>

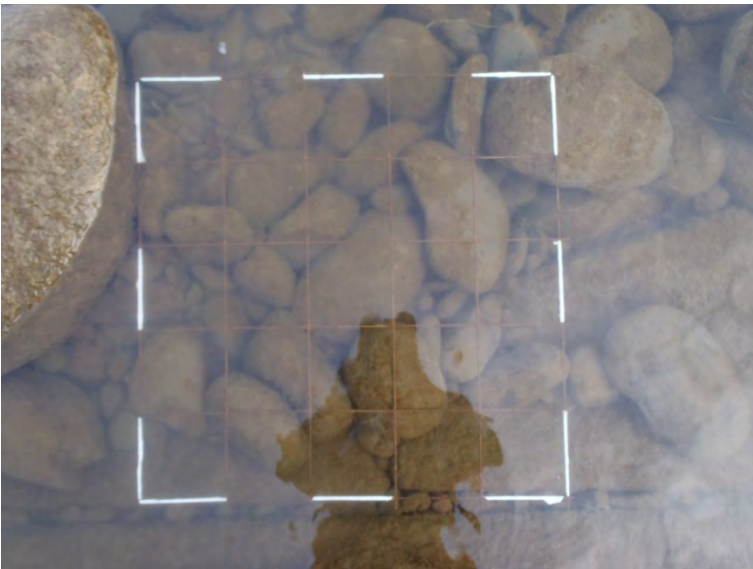
<p>下流地点 九年大橋上流 河床堆積物調査区画</p> <p>撮影：平成26年12月9日</p>
