【施設効果事例】松橋川砂防堰堤(岩手県下閉伊郡岩泉町)

【施設効果事例】松林の沢(新)砂防堰堤(岩手県下閉伊郡岩泉町)

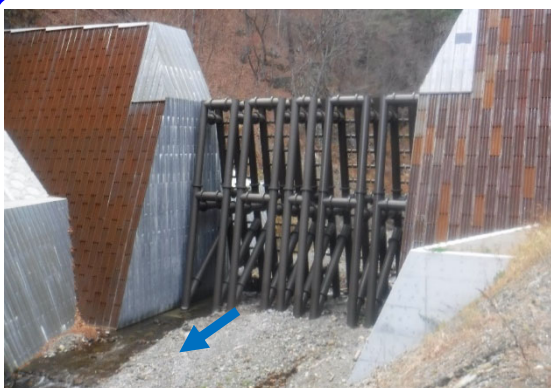
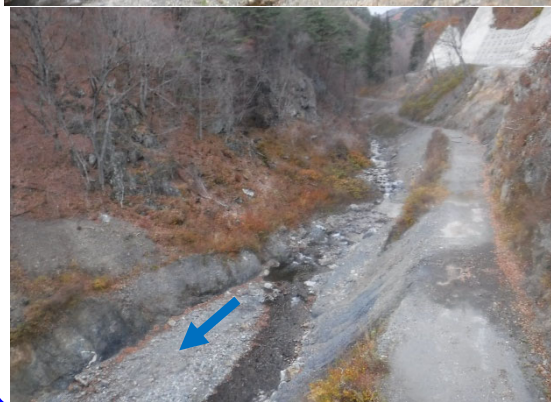
土石流発生前(R4年11月撮影)

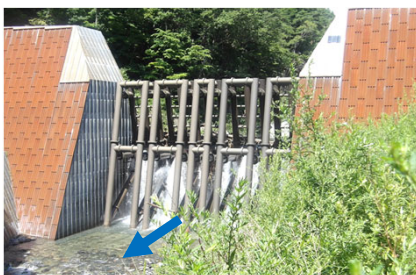
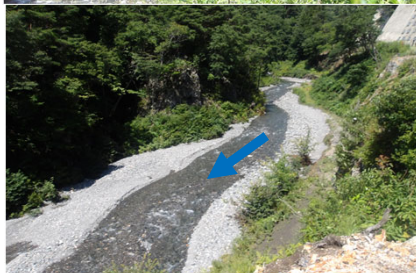
災害発生日：令和6年8月11日（推定）
 降雨状況：連続雨量 251mm（8月10日19時～13日1時）
 時間最大雨量 16mm（8月11日17時～20時）
 ※岩泉雨量観測所（盛岡地方气象台）
しもへいぐん いわいずみちよう
 発生箇所：岩手県下閉伊郡岩泉町
 崩壊状況：土砂・流木捕捉量 約 1,500m³（推定値）
 状況：令和6年度台風第5号の豪雨により流木を伴う土石流が発生したが、透過型砂防堰堤が整備されており、土砂・流木を捕捉。
 下流への被害を未然に防止し効果を発揮した。

土石流発生後(R6年8月19日撮影)

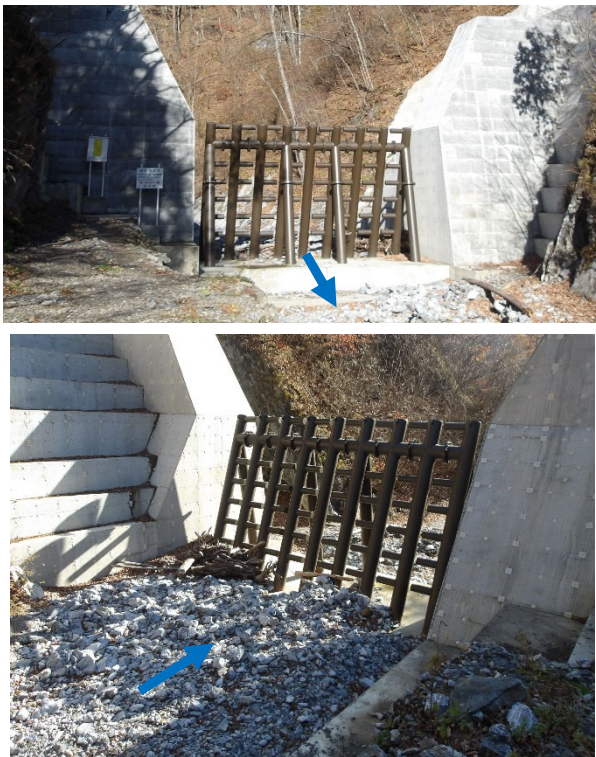
土石流発生前(R5年11月撮影)

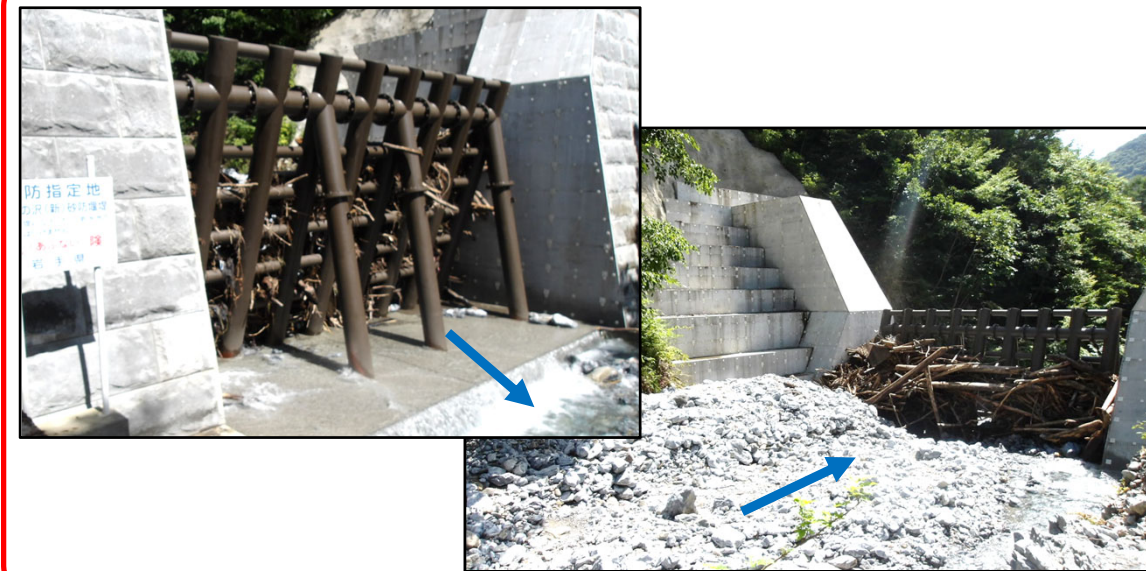
災害発生日：令和6年8月11日（推定）
 降雨状況：連続雨量 484mm（8月10日17時～13日1時）
 時間最大雨量 25mm（8月12日2時～3時）
 ※下戸鎖雨量観測所（盛岡地方気象台）
 発生箇所：岩手県下閉伊郡岩泉町
 崩壊状況：土砂・流木捕捉量 約 300m³（推定値）
 状況：令和6年度台風第5号の豪雨により流木を伴う土石流が発生したが、透過型砂防堰堤が整備されており、土砂・流木を捕捉。
 下流への被害を未然に防止し効果を発揮した。

土石流発生後(R6年8月19日撮影)
