# 令和7年度東北地方整備局管内業務発表会で最優秀賞を受賞 「除雪支援システムについて」～除雪DXが拓く建設業の未来～

盛岡広域振興局土木部 岩手土木センター

# 除雪支援システムについて

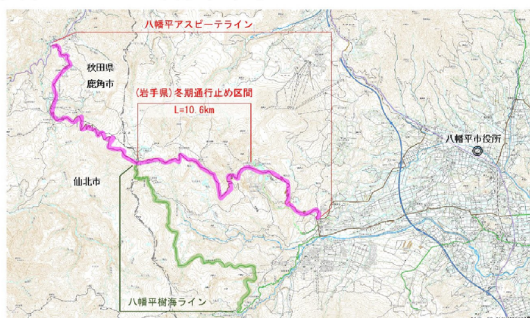
図-1 位置図

主要地方道大更八幡平線は、岩手県八幡平市から秋田県鹿角市へ至る、十和田八幡平国立公園を通過する重要な観光道路である(図-1)。特に、通称「八幡平アスピーテライン」と呼ばれる山岳区間は、春の開通時に現れる雄大な「雪の回廊」が全国的に知られ、多くの観光客を魅了している(写真-1)。

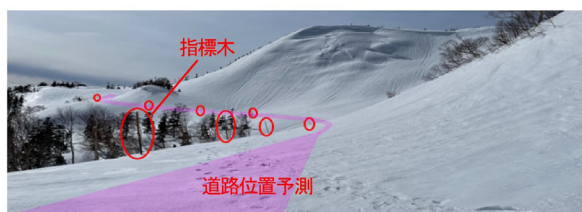
写真-2 春先除雪前の位置確認

八幡平アスピーテラインの冬期通行止め区間約10.6kmでは、例年3月上旬から約1ヶ月をかけて春先の除雪が行われる。この作業は場所によっては最大8mもの高さに降り積もった雪を掘り進める極めて過酷なものである。積雪により道路の状況が全く確認できず、作業員は周囲の地形や、降雪前に設置した目印(指標木)を頼りに、道路の位置や幅、カーブの形状などを予測する「位置確認」を慎重に行う(写真-2)。

この位置確認作業は、作業全体の成否を左右する最も重要な工程であり、まさに長年の経験と「勘」に大きく依存する作業である。また、複数の重機が緻密な隊列を組み、連携しながら慎重に作業を進める除雪体制も、この過酷な環境下での安全かつ効率的な作業を支えるために構築されてきた（写真-3）。

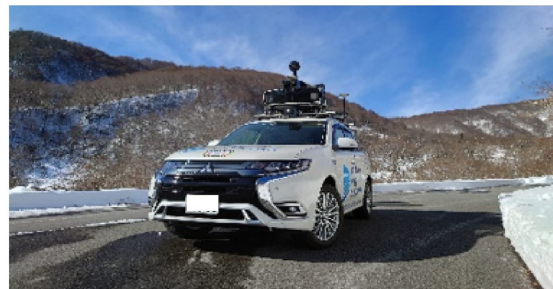
写真-4 MMS車両

本システムの核となるのは、「MMS（モービルマッピングシステム）」と呼ばれる特殊な計測車両である（写真-4）。MMSは、3次元レーザースキャナーや高精度カメラを搭載しており、走行しながら周囲の地形や構造物を精密な3次元点群データ（点の集まりで立体を表現するデータ）として取得する。このデータは、自動運転技術に用いられるレベルの高精度なもので、「高精度3次元地図」の作成に活用される。この高精度な地図情報が、雪に閉ざされた道路の「見えない」部分を「見える化」する基盤となる。

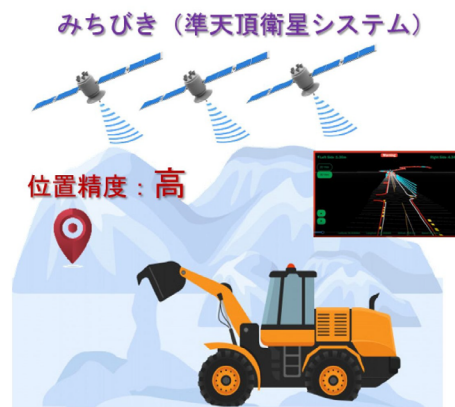
図-2 高精度な位置情報と3次元地図による除雪作業イメージ

さらに、除雪車両や作業員が持つタブレット端末には、GNSS（全球測位衛星システム）受信機が搭載されている。この受信機は、日本の準天頂衛星「みちびき」にも対応しており、山間部など携帯電話の電波が届きにくい場所でも、高い精度（最大で数センチメートル程度）で現在位置をリアルタイムに把握することを可能にする。この高精度な位置情報と3次元地図の組み合わせが、除雪作業の根幹を革新していく（図-2）。

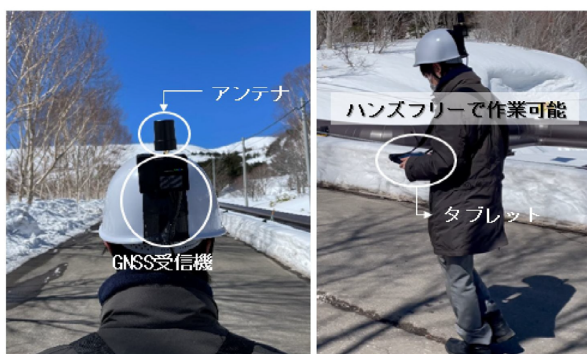
写真-6 歩行作業用「ヘルメット型」

棒の先端に機器が装着された手持ち用のロッド型ではなく、より効率的に作業員がマーキング作業を行えるよう、アンテナとGNSS受信機をヘルメットに装着する改良型「ヘルメット型」を採用。これにより、両手が自由な状態でタブレットによる位置確認が可能となり、スムーズな作業が実現した(写真-6)。

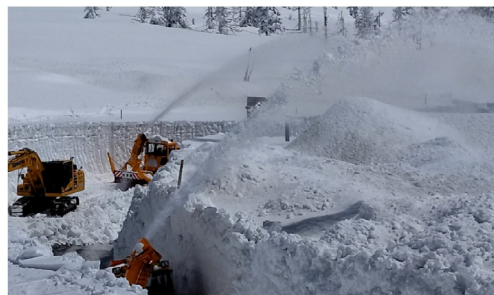
写真-9 アスピーテライン山頂付近の除雪状況 (R7.4.9撮影)
