## 地すべり現象について

[編集・発行] 岩手県県南広域振興局土木部北上土木センター

# 一般国道107号大石地区 道路災害復旧事業

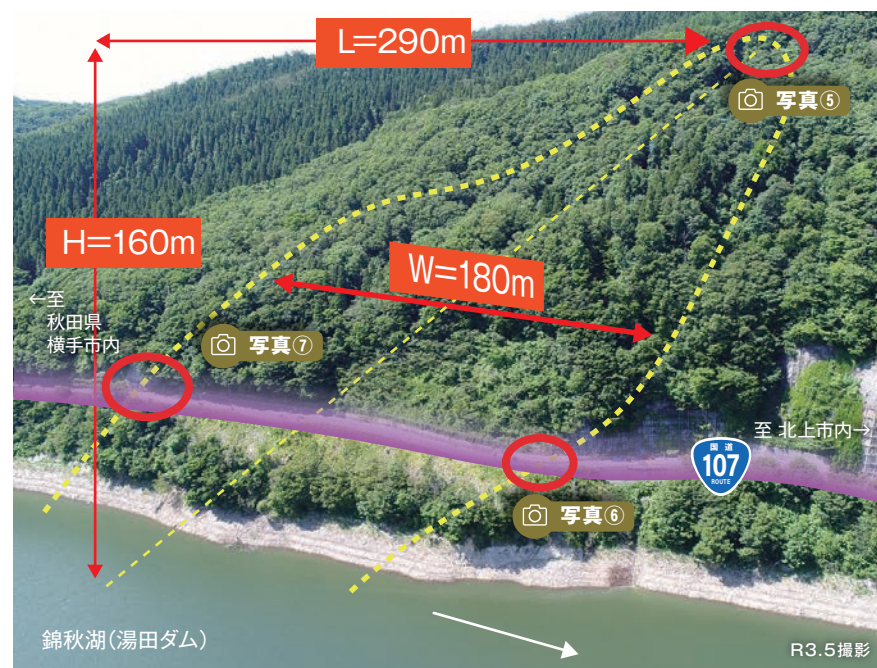
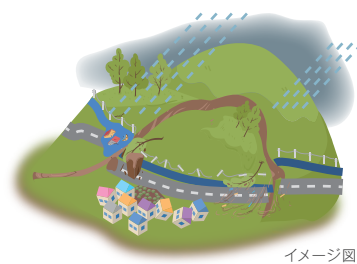
地すべり現象により約120万㎡の土塊が錦秋湖方面へ移動

上部では約2mの段差が発生

道路では約30cmの段差が発生

道路の沈下と擁壁の変状が発生

今回の地すべりは、令和2年度冬の大雪が溶け、その後、4月中旬にまとまった雨が降り、さらに、5月1日に発生した地震の影響で変状が発生したものと推測されます。

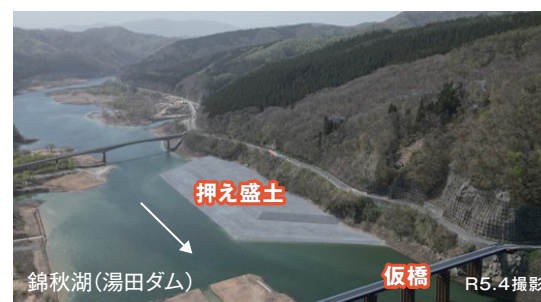
大規模地すべりへの応急工事として、令和3年度に岩手県、令和4年度に国土交通省が押え盛土を実施し、地すべりの動きは沈静化しました。

また、通行確保のための応急工事として、錦秋湖(湯田ダム)を横断する仮橋等の迂回路を令和4年11月30日に供用させ、令和3年5月から1年7か月続いた全面通行止を解除しました。
