8 復旧対策と自然環境条件

9 自然破壊後の復旧対策に関する評価

～奥産道の自然破壊から10年～

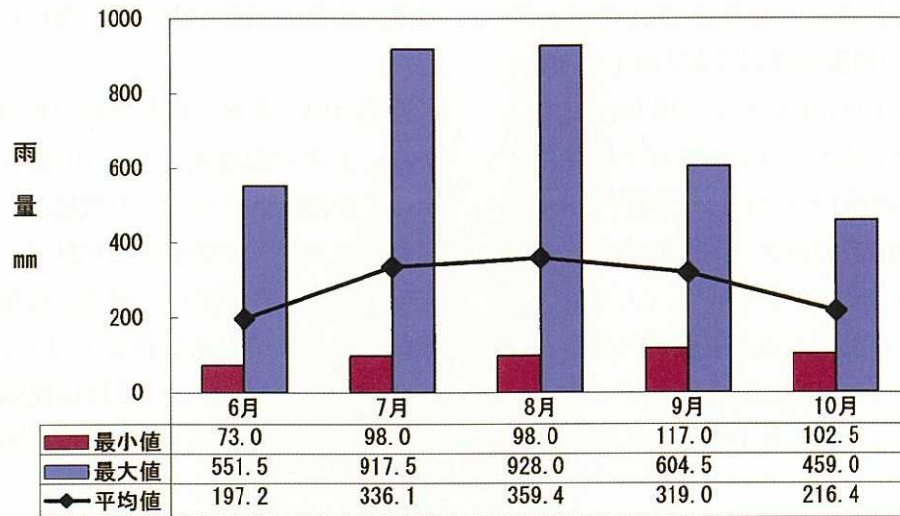
図 8-5 自然破壊地付近における暖候期（6～10月）の月積算雨量の平均値・最大値・最小値（1991～2006年）

において、最も雨量が多かったのは1998年で、暖候期(6～10月)の積算雨量は2,322mmであった。時間雨量の最大も1998年9月で、36.5mm/hrであった。自然破壊が発生した1995年は2番目に雨量が多い年で、暖候期(6～11月)の雨量は1,890.6mmで、8月に日雨量188.5mmが全期間で最大値であった。その時の時雨量もかなり多く、28mm/hrに達した。しかし、この大雨は自然破壊が発生する3箇月前であったため、侵食被害を免れている。さらに、破壊発生から翌年8月下旬の応急対策まで

地表の植生回復がかなり進んでいたため、それほど大きな侵食被害をもたらさなかった。その後、2004年8月にも大雨（日雨量154mm、時雨量31mm/hr）があったが、補修工事と植生回復の順調な活動によって影響は軽微であった。

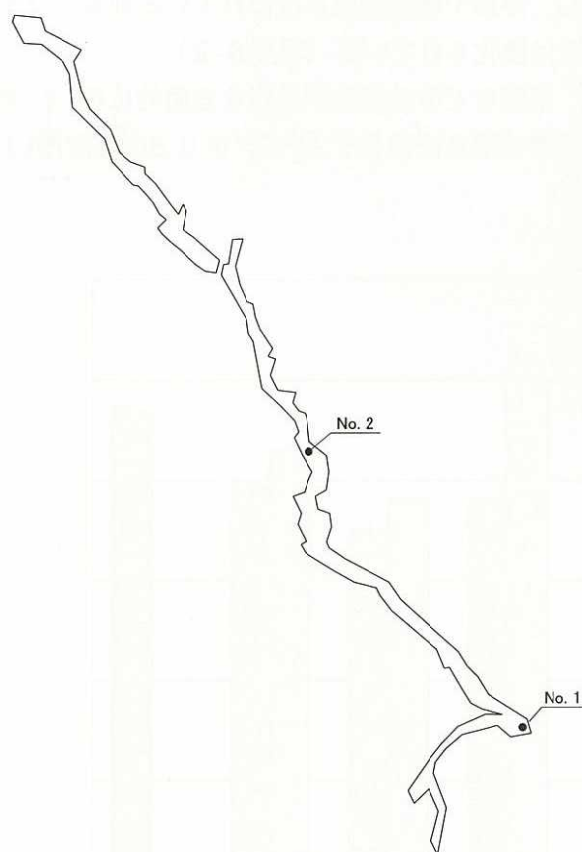
図8-8 自然破壊地における最大積雪深の観測地点 (No.1とNo.2)

山間地では山頂などの風衝地を除き、標高に比例して積雪深は増加する傾向にある。当該地域は奥羽山脈に属し、岩手県内でも多雪地帯にある。そこで、冬期間の最大積雪深を測定するために1998年秋から毎年冬期間に最深積雪計を設置した(図8-8)。使用した積雪計の原案は故高橋喜平氏(日本雪氷学会名誉会員)が考案したもので、積雪の沈降圧を利用して10cm単位で測定することが

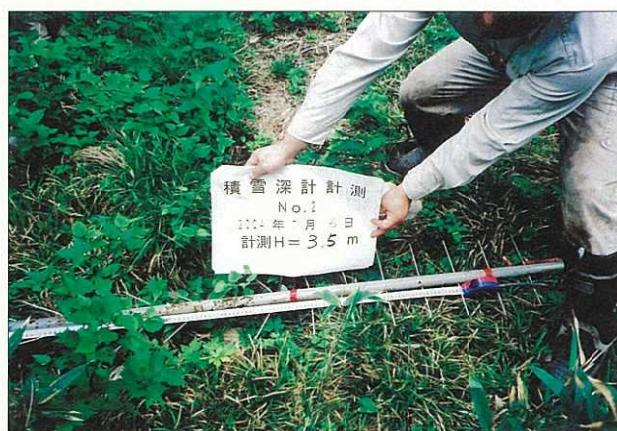
写真8-1 最大積雪深計

可能である(写真8-1)。

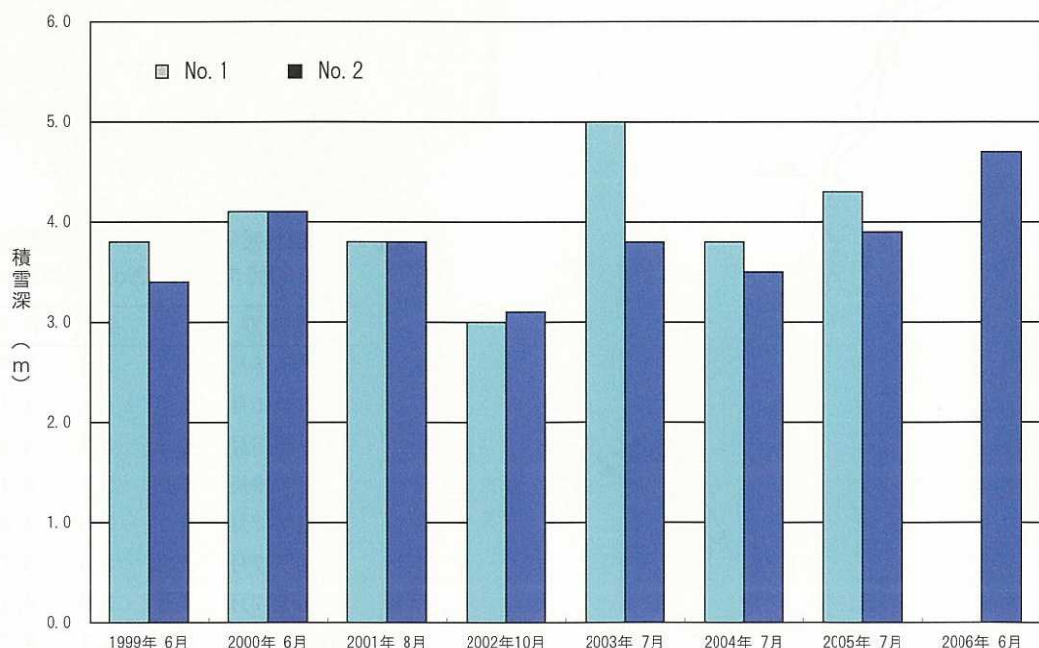
図8-9 自然破壊地における最大積雪深(2006年6月のNo.1は欠測)

1998～2005年に得られた結果から、年による変動が認められたが、最大積雪深は平均3.9m、最大は5mであった(表8-4、図8-9)。周辺地に生育するアオモリトドマツの下枝が下垂する高さから推定しても、3m以上の積雪深があることが類推できる。植生破壊によって発生した空闲地は森林よりも降雪遮断量が少なく、吹きだまりとなる可能性が高く、滞雪期間が長くなる。積雪が多くなることで、冬期間に風雪から植物体が保護されること、生育期間の土壌水分の供給源となることなどの利点はあるが、吹きだまりとなること、雪庇が形成されること、積雪沈降圧やクリーブ現象が植物に悪影響を与えることなどにつながる。しかし、ここではこのような現象は観察されな

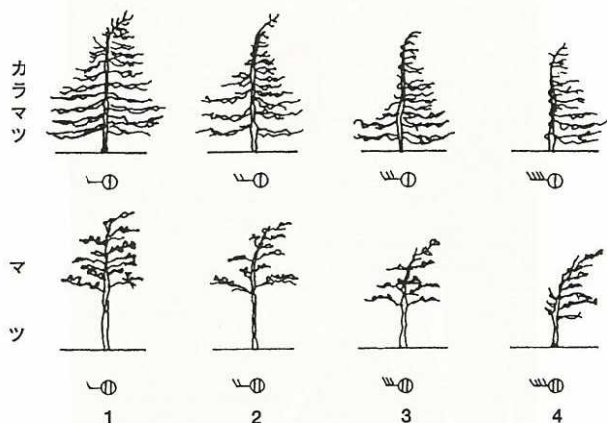
図8-10 風衝による樹形偏形度の区分(吉野正敏 1975)

なお、風の観測では孤立した立木の形態から風の強さ(風衝度)を推定した。その方法は吉野正敏博士の分類法(図8-10)で、風衝によると考えられる明確な扁形樹(3, 4タイプ)はみられなかった。

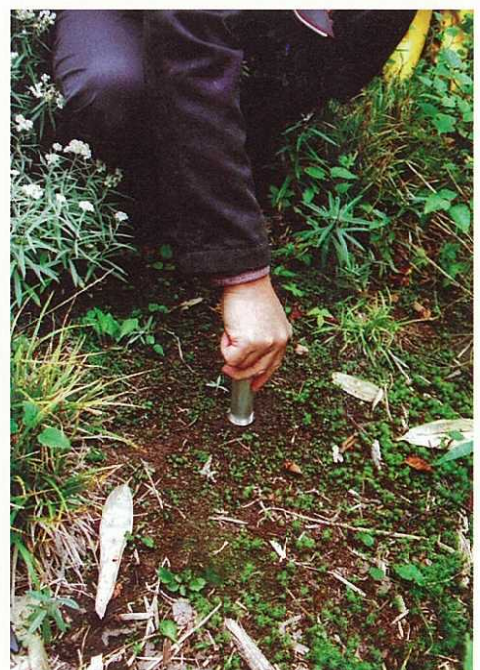
写真8-4 山中式土壤硬度計による土壤硬度の測定
(2006年9月)

土壤硬度の測定は山中式土壤硬度計(写真8-4)によって、1997年9月と2006年9月に、当該地域の任意地点地表面においてランダムサンプリングによりおこなわれた。また、4区と6区などで植生回復が進まない原因は、表層土の硬化にあるのではないかという意見から、2000年に裸地の9地点で、約50cmの深さまで土壤硬度(軟らか度)を長谷川式土壤貫入計を用いて測定した。

山中式土壤硬度計による当該地域の3区域で各5~7点の測定をおこなった結果、攪乱されていない隣接地では12mm前後とやわらかく、裸地の全域で2回目とも20mm以上で、特に被害後2年目(1997年)の全域と被害後11年目(2006年)の6区で25mm以上で、地表の硬化が確認された(表8-6)。

山中式硬度計の測定値と植物の根系発達の関係は土壤や植物の種類によって異なるが、およその目安として土壤硬度指数20mm以下であれば根系の発達に支障がなく、25mm以上であれば根系発達が困難とされている。したがって、被害後、2年後の裸地では植物の種子の発芽や植生の発達はや

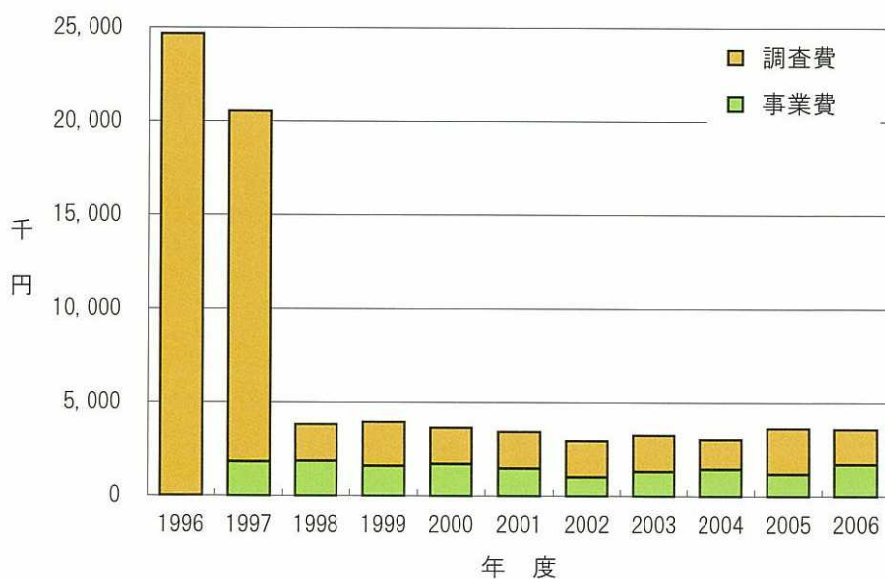
図 9-4 年度別の復旧対策経費の推移 (1996～2006 年度)

植生復旧事業にかかわる経費は1996年度から2006年度までの期間に調査費(植生回復状況に関する費用)として総額約1,500万円、工事費(侵食防止などの土木工事費用)として総額約6,100万円、合計で7,600万円に達している(表9-2, 図9-4)。年度別の調査費は、期間中あまり変化せず一定であったが、工事費は1996年度と1997年度に多く、1998～2006年度はそれらの1/10程度でほぼ一定額であった。これは当初の2年間、応急対策として土木的な基幹工事に集中し、以後、補修と補強工事にとどまったことによる。

施行面積は自然破壊によって生じた裸地面積と一致する約0.35haであった。工事費をhaあたりに換算すると、約1億7470万円となる。この金額は一般的な荒廃地復旧の治山・砂防事業などにくらべてそれほど高額とはいえないかもしれない。この経費で事業が遂行できたことは、関係者の努力に負うところが大きく、総合的に評価されてよいと考えられる。しかし、荒廃規模やその状態を考察すると、復旧経費は思ったより大きくかかっている。優れた自然環境を一度破壊すると、それを復元するためには技術的にも容易なことではなく、長期間を必要とし、経費的にも多額にのぼることをこの事例が実証している。
